TRIBUNALE DI NAPOLI

ESPROPRIAZIONE IMMOBILIARE R.G. 347/2016

RELAZIONE TECNICA PER LAVORI DI MANUTENZIONE E MESSA IN SICUREZZA DELL'IMMOBILE

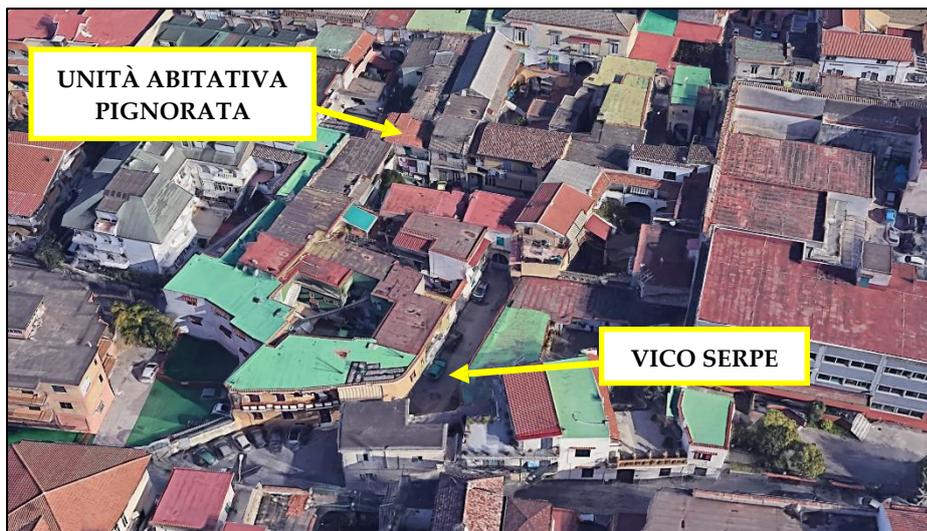
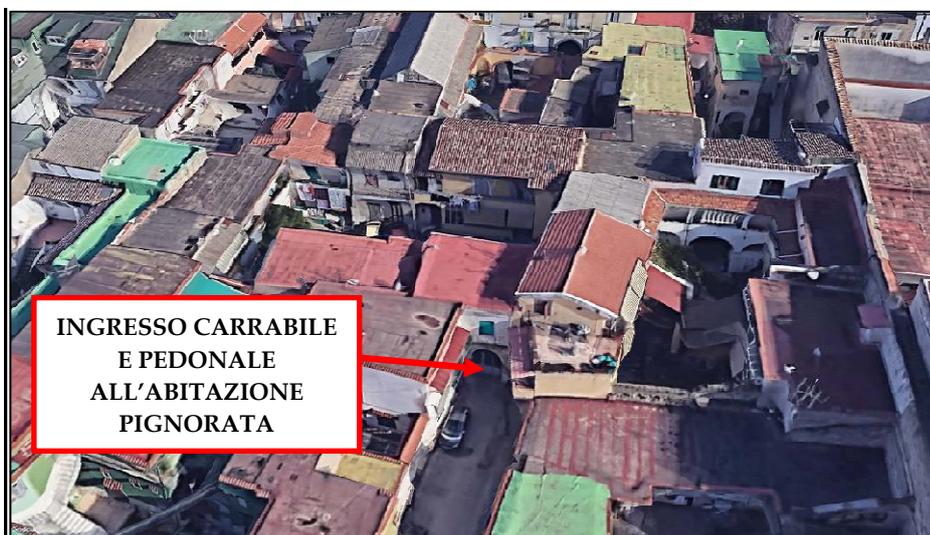
Al cespite in oggetto, l'accesso è consentito unicamente tramite un varco presente alla fine del Vico Serpe, che conduce in una corte interna ricadente all'interno della Particella 240 del Foglio 90. Tuttavia suddetto varco ricade all'interno della particella n° 1321 non oggetto della procedura. Pertanto per l'esecuzione dei lavori è necessario acquisire, preventivamente, l'autorizzazione al passaggio attraverso tale varco.

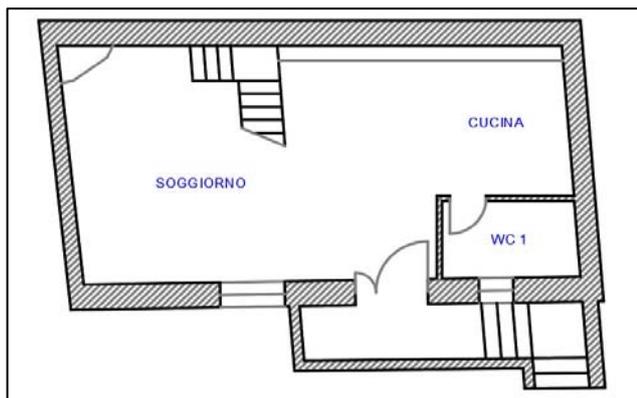
Pianta piano rialzato

Il piano rialzato, a cui si accede tramite una scala esterna, è caratterizzato da due ambienti, quali cucina/soggiorno e un locale bagno.

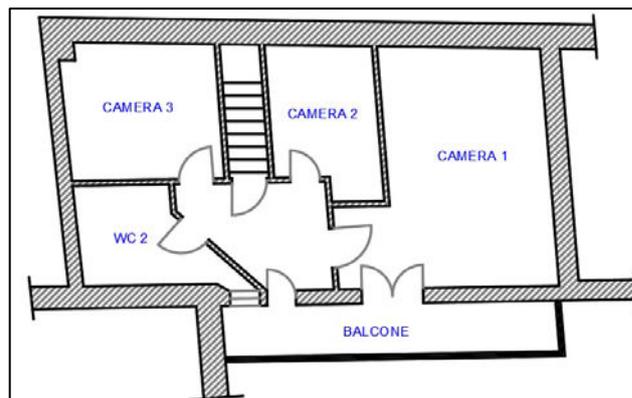
Pianta piano primo

Il primo piano, invece, è caratterizzato da quattro ambienti con disimpegno, in particolare: tre camere da letto e un locale bagno ed è coronato da un balcone posto a ovest dell'intero. L'accesso a tale piano è consentito tramite una scala interna in legno, posta nel locale soggiorno/cucina.

4. nella camera da letto, identificata per comodità con il numero 1 (Figura 1), posta sul lato sud dell'intero, sono presenti ampie ed evidenti macchie di umidità e di muffa, con diffusi fenomeni di infiltrazioni e distacco di tinteggiatura; in aggiunta, si rileva la presenza di alcune lesioni, a margine della parete, sul lato Est della stessa;
