**TRIBUNALE DI CATANZARO**

**Procedura Esecutiva n.124/2021 r.g.espr.**

**RELAZIONE PRELIMINARE**

*Tecnico incaricato: Arch. Rosa Procopio  
Iscritto all'Albo della Provincia di Catanzaro al N. 1559  
Iscritto all'Albo del Tribunale di Catanzaro al N. 1969  
C.F. PRCRSO75H57C352S  
P. Iva 03101700791*

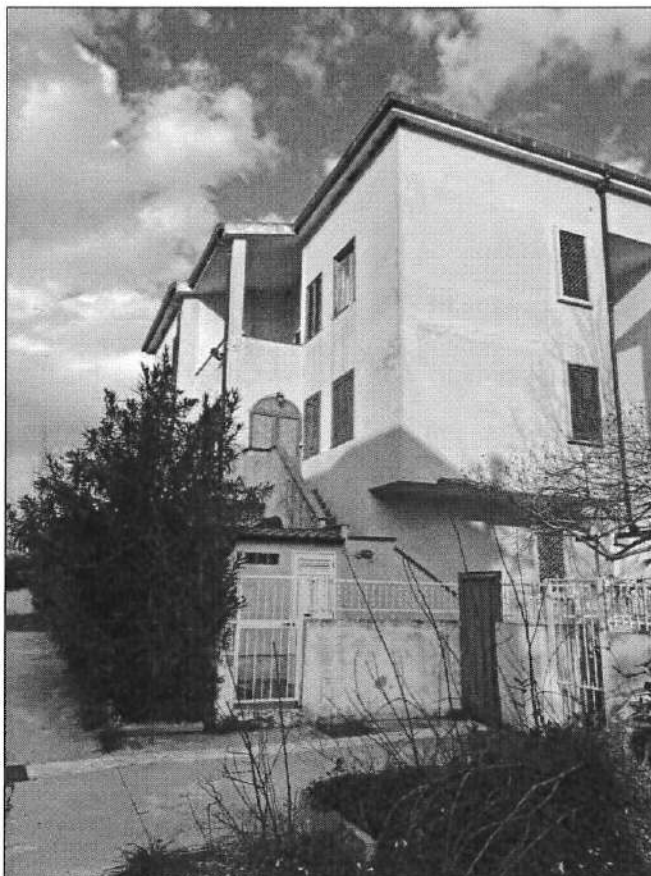
Foto 22 – Fabbricato V, part. 824

**L'immobile risulta in cattivo stato manutentivo** e le finiture interne sono di scarsa qualità con macchie dovute all'usura della stessa finitura. Si rileva anche un degrado a carico dei telai delle porte interne.

La finitura delle facciate esterne di colore giallo presenta delle porzioni deteriorate, macchie e fessurazioni con crepe a carico degli intonaci, soprattutto quella posta a Nord, con cavillature sulla pittura e danneggiamenti su intonaci e pitture; **in alcuni casi i pilastri esterni delle terrazze presentano crepe a carico dell'intonaco dovute presumibilmente all'azione del ferro di armatura corrosivo per infiltrazione di acqua meteorica. Tale problematica risulta anche a carico di alcune porzioni di solai delle terrazze in cui si rileva già lo sfondellamento dello stesso con caduta di pignatte. Gli infissi esterni e gli oscuranti (persiane) in legno risultano deteriorati.**
