TRIBUNALE CIVILE DI CAGLIARI

Relazione di perizia relativa al valore residuo dei beni immobili inerenti il Fallimento n°32/2015 **“Co.pre.dil. S.r.l. in liquidazione”**

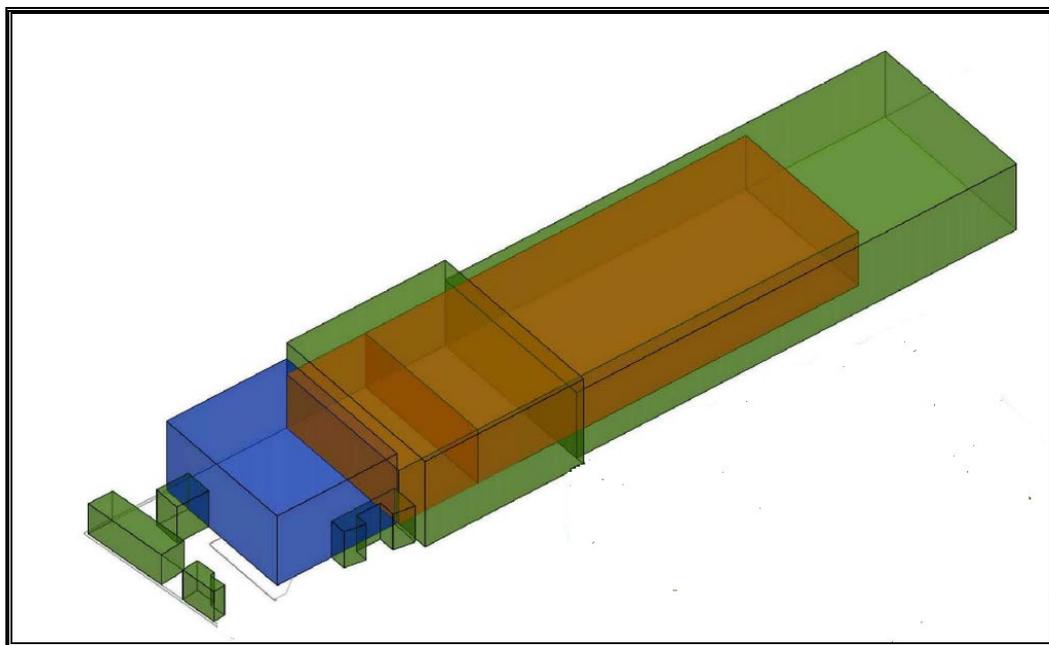
Rappresentazione 3D del fabbricato 1 e fabbricato 2

Con riferimento alla figura sottostante, estratta dall'allegato 3, in blu è riportato il fabbricato 1 reso lecito dalla concessione in sanatoria del 1988, in giallo (inglobato nel volume verde) la parte di fabbricato 2 reso lecito dalla concessione in sanatoria del 1988, ed in verde il volume realizzato successivamente ed oggetto di domanda di condono del 2004.
