**TRIBUNALE DI CREMONA
UFFICIO DELLE ESECUZIONI IMMOBILIARI**

RGE n° 155/2023
Dott. Avv. Nunzia Corini

RELAZIONE DI STIMA

Relativo all'immobile residenziale sito nel comune di Pescarolo Ed Uniti (CR) in Via Carducci n° 3-5.

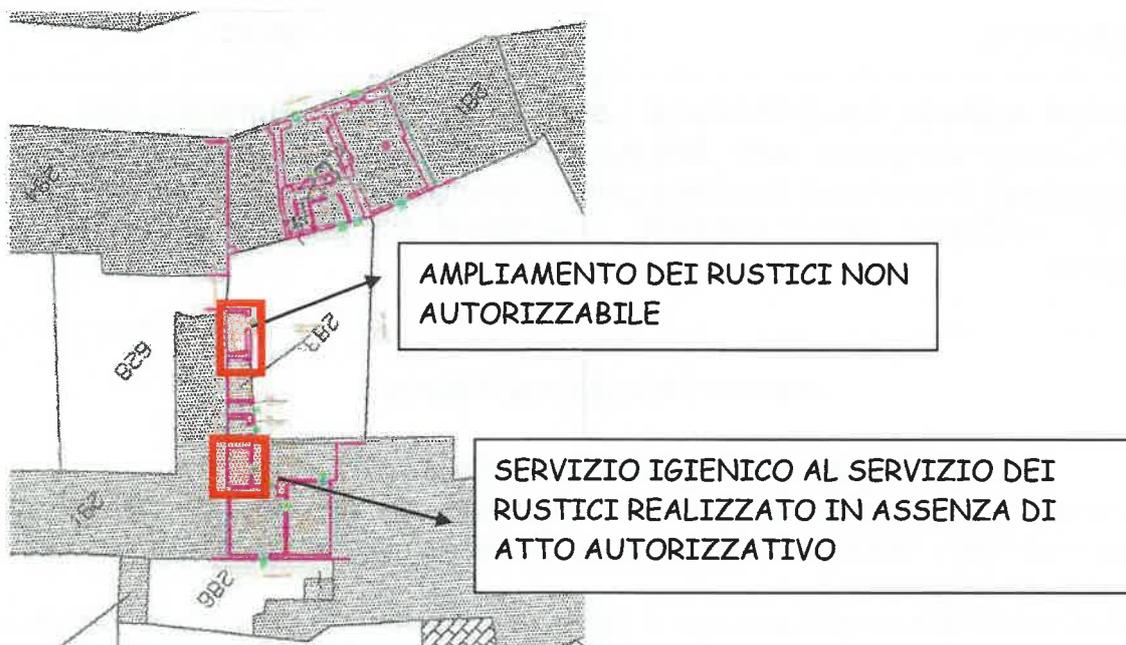
TAVOLA DI SOVRAPPOSIZIONE ESTRATTO DI MAPPA CON IL RILEVATO IN LOCO

Risultano abusi sulle parti esterne per ampliamento dei piccoli rustici posti sul cortile comune e costruzione di un nuovo bagno al di sotto dei portici dei rustici posti frontalmente all'abitazione sul fondo al cortile comune. L'ampliamento effettuato sui rustici collocati sulle parti comuni infatti non è stato fatto oggetto di richiesta presso gli uffici tecnici competenti, e da confronto con il tecnico comunale si rileva che lo stesso non è sanabile mediante pratica edilizia in sanatoria. Essendo gli immobili identificati da PGT in area consolidata, non sono ammessi ampliamenti di superficie coperta e di volume, oltre alla loro identificazione su area comune, pertanto l'ampliamento risulta da demolire.

Nel rustico accessorio posto in fondo al cortile risulta inoltre essere stato edificato un servizio igienico al di sotto del portico, attraverso il tamponamento di una parte dello stesso con posa di sanitari ed impiantistica elettrica ed idraulica.
