RILIEVO FOTOGRAFICO U.I. SUB. 7 E SUB. 8

RILIEVO FOTOGRAFICO U.I. SUB. 7 P.T.

RILIEVO FOTOGRAFICO U.I. SUB. 7 P.P.

RILIEVO FOTOGRAFICO U.I. SUB. 8 P.P.

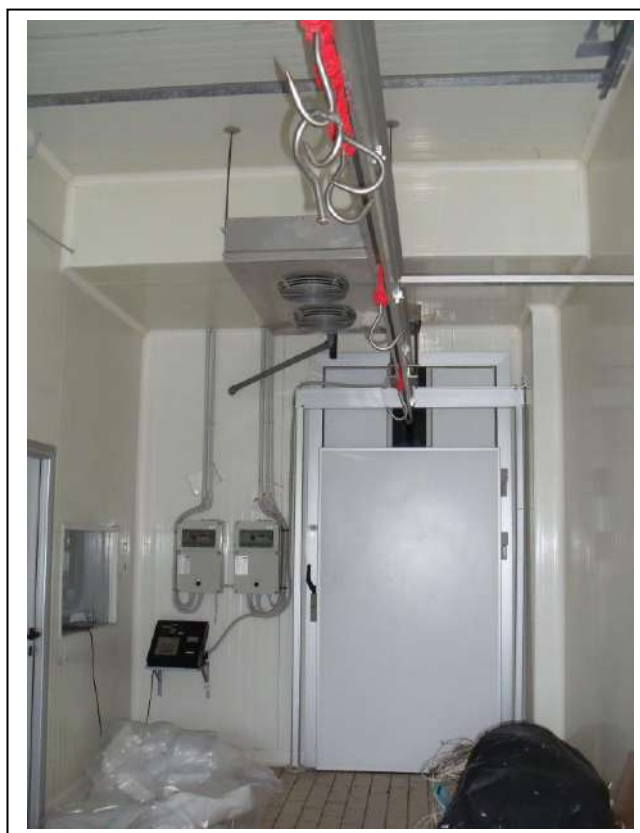
11. Interno "ingresso merci" dell'unità immobiliare al piano terra con vista lato nord-ovest, in foto sufficiente stato di manutenzione.

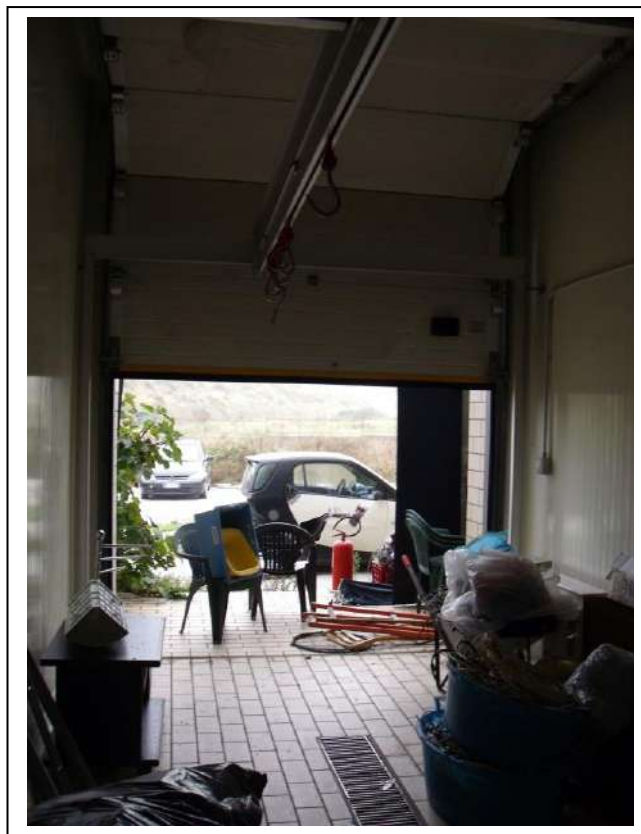
12. Interno “ingresso merci” dell’unità immobiliare al piano terra con vista lato sud-est, in foto sufficiente stato di manutenzione. Presenza di oggetti di varia natura.

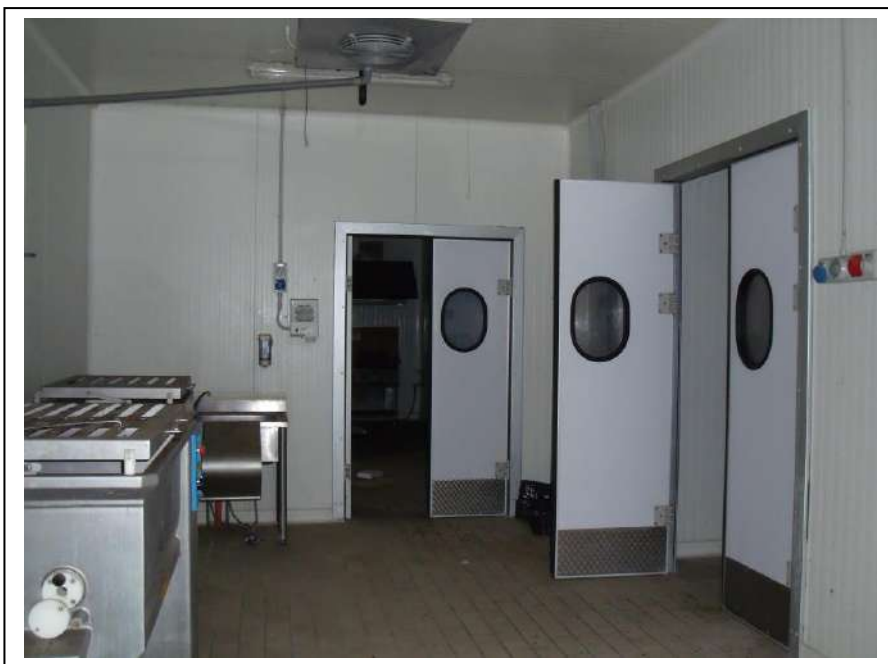
24. Interno “sala selezione e controllo” dell’unità immobiliare al piano terra, con vista lato sud-ovest, in foto discreto stato di manutenzione.

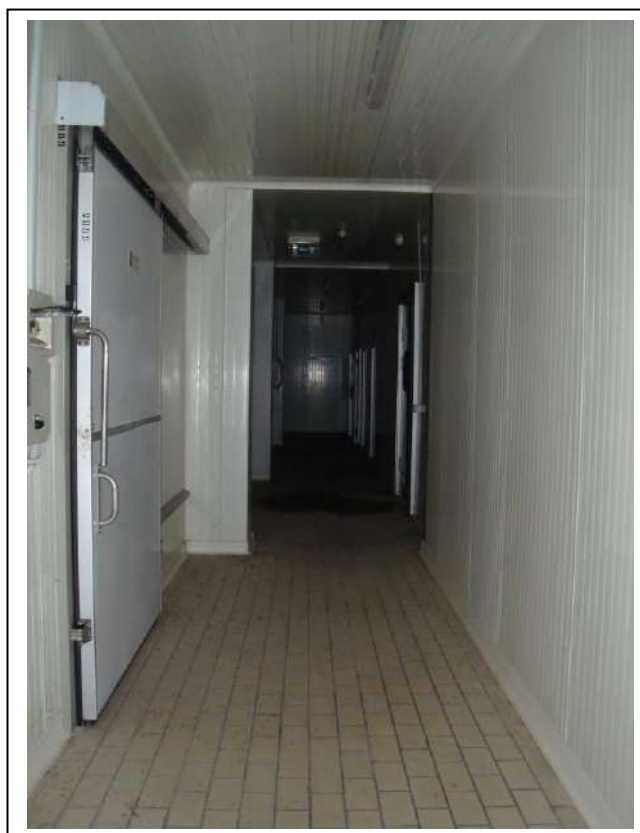
25. Interno “anti-cella” dell’unità immobiliare al piano terra, con vista lato sud-est, in foto sufficiente stato di manutenzione.

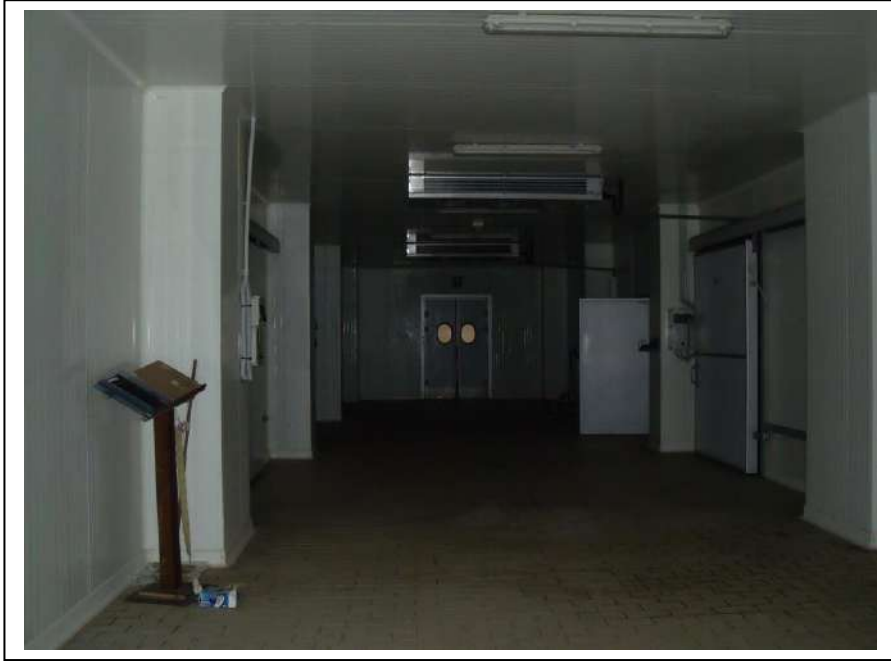
26. Interno “zona movimento merce” dell’unità immobiliare al piano terra, con vista lato nord-est, in foto discreto stato di manutenzione.

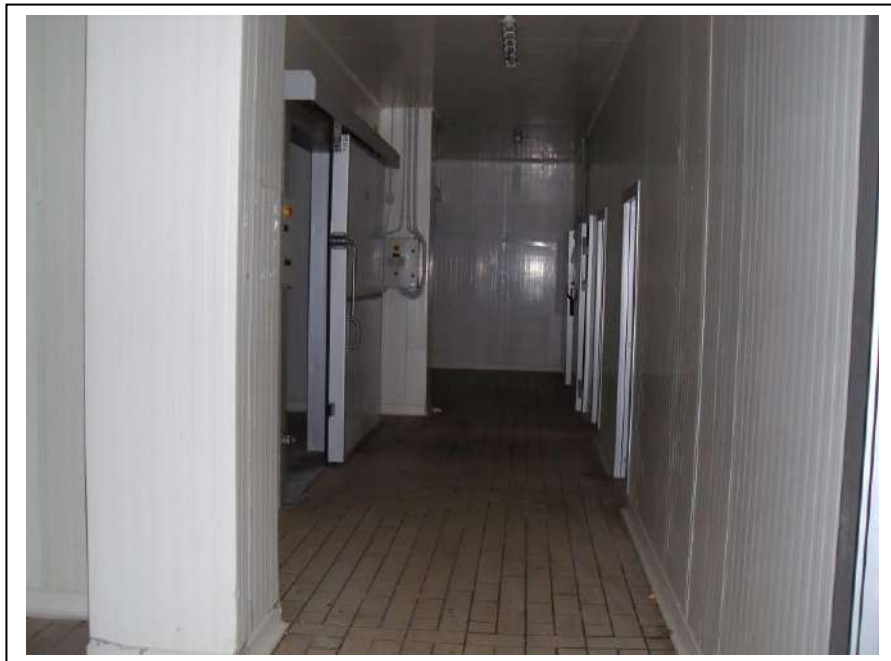
27. Interno “anti-cella” dell’unità immobiliare al piano terra, con vista lato sud-est, in foto sufficiente stato di manutenzione.

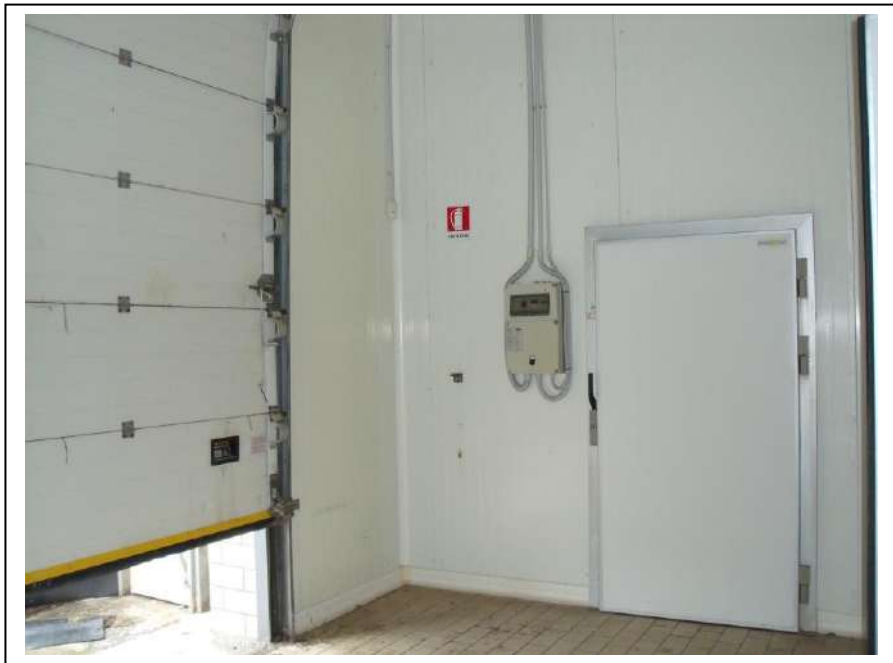
29. Interno "ingresso merci" dell'unità immobiliare al piano terra con vista lato ovest, in foto sufficiente stato di manutenzione.

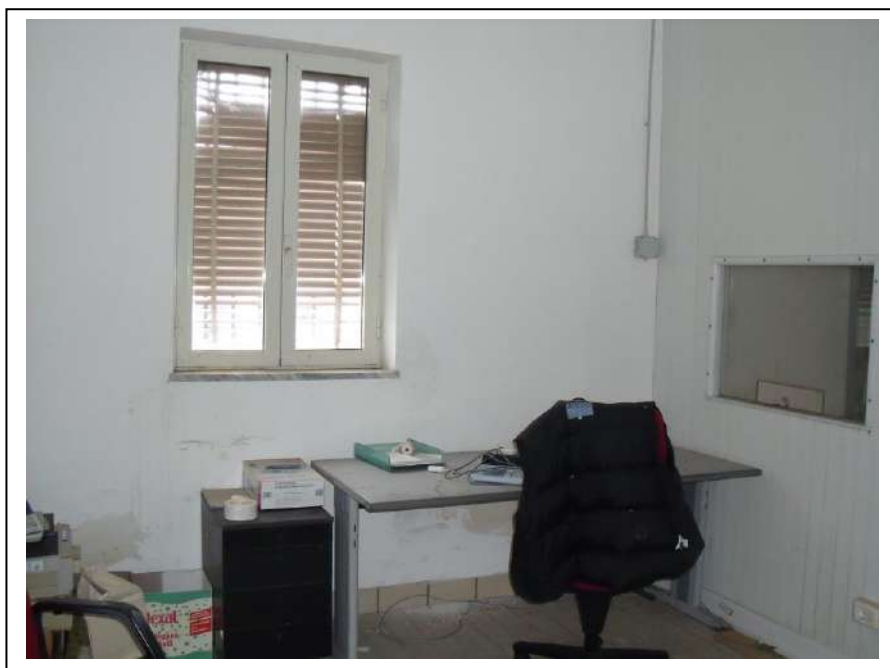
30. Interno “ufficio movimentazioni merci” dell’unità immobiliare al piano terra con vista lato sud-ovest, in foto discreto stato di manutenzione.

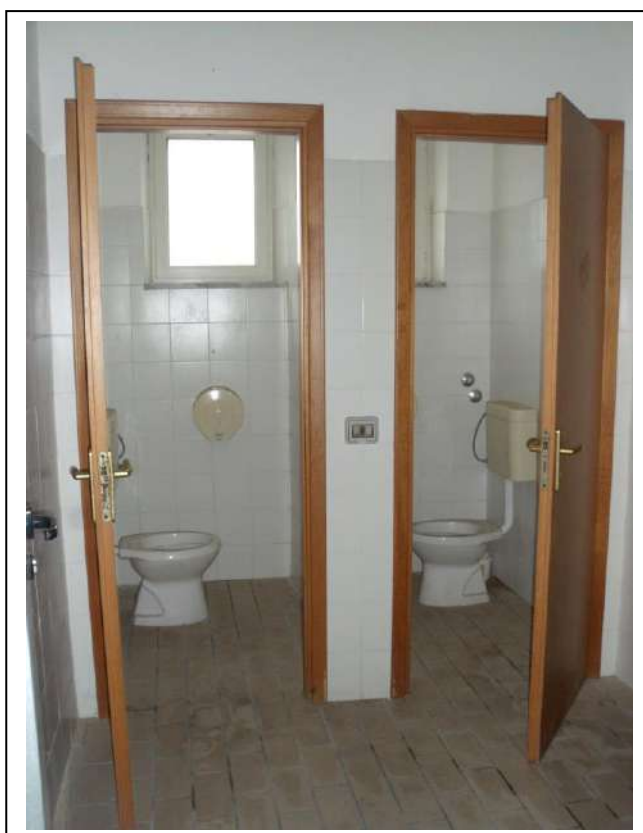
31. Interno servizi igienici dell’unità immobiliare al piano terra, con vista lato sud-ovest, in foto sufficiente stato di manutenzione.

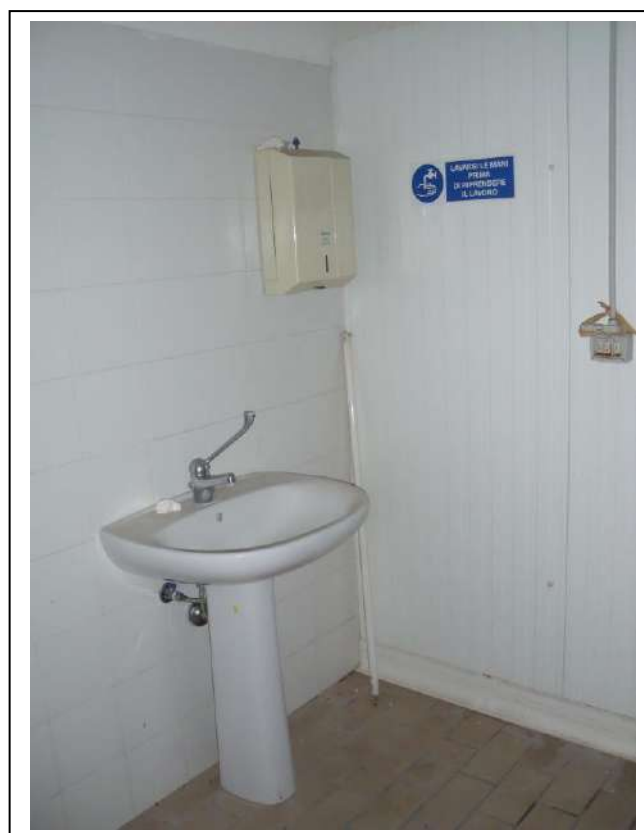
32. Interno antibagno dell’unità immobiliare al piano terra, con vista lato nord, in foto sufficiente stato di manutenzione.

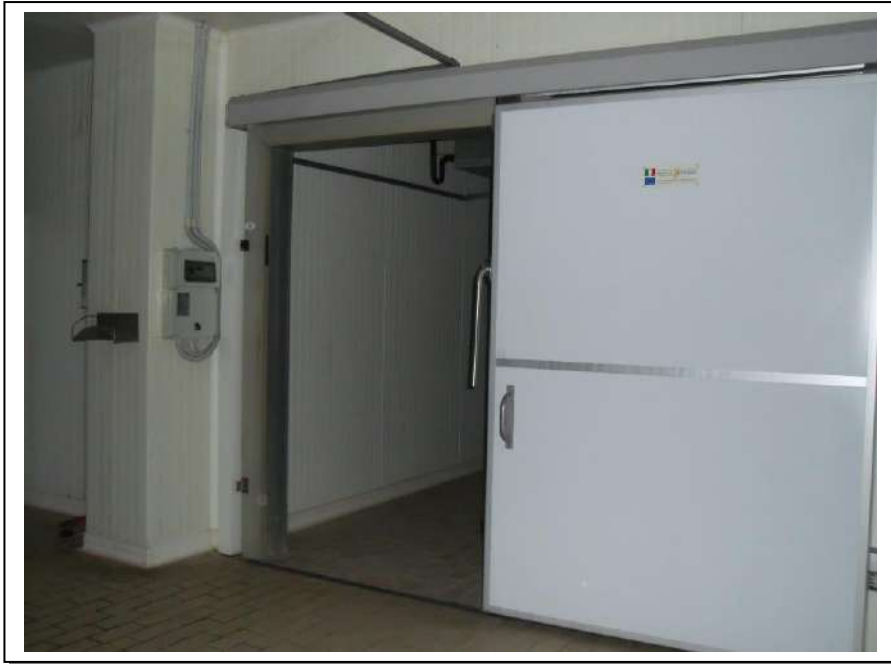
33. Interno “anti-cella” dell’unità immobiliare al piano terra, con vista lato nord, in foto sufficiente stato di manutenzione.

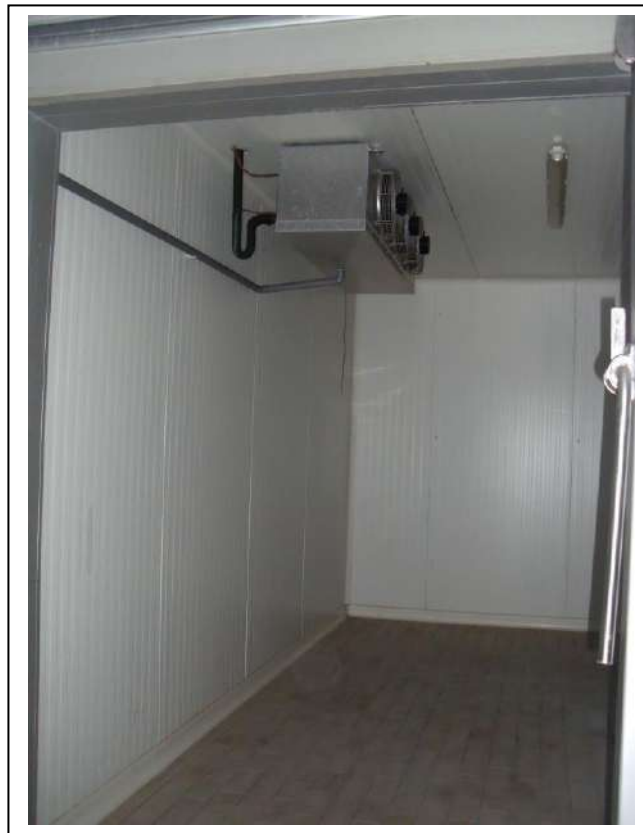
34. Interno “cella frigorifera” dell’unità immobiliare al piano terra, con vista lato nord-est, in foto sufficiente stato di manutenzione.

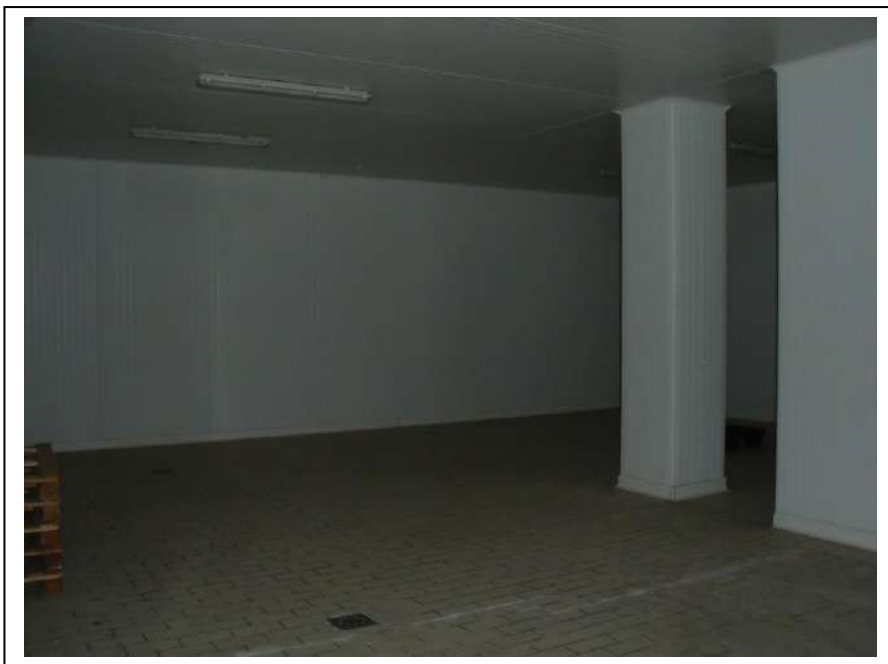
35. Interno “cella frigorifera” dell’unità immobiliare al piano terra, con vista lato est, in foto sufficiente stato di manutenzione.

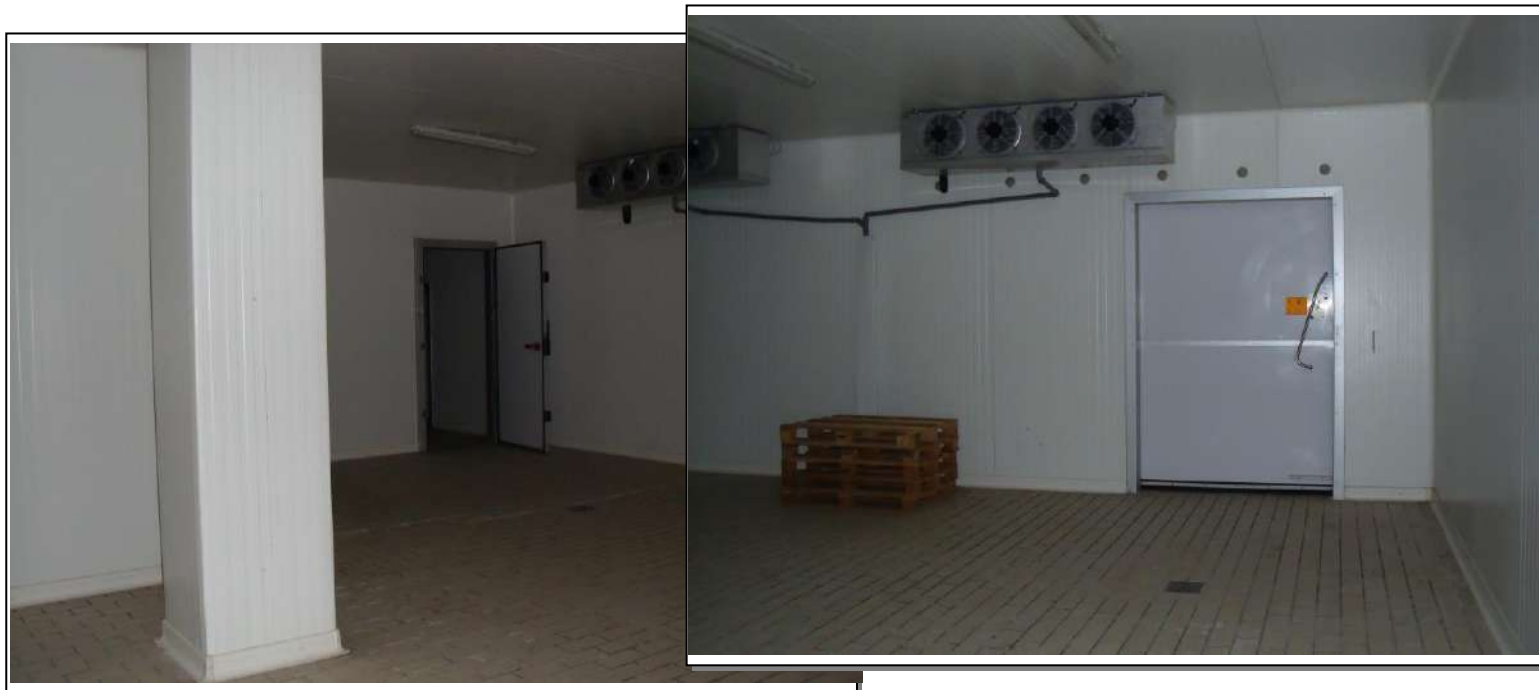
36-36a. Interno “cella frigorifera” dell’unità immobiliare al piano terra, con vista lato ovest, in foto sufficiente stato di manutenzione.

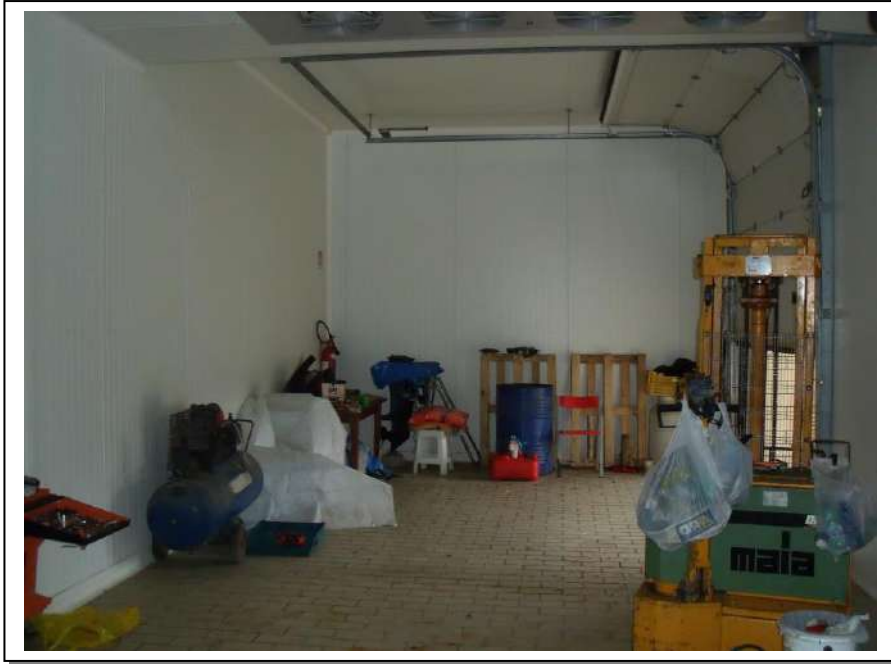
37. Interno “zona scarico merci” dell’unità immobiliare al piano terra, con vista lato nord-est, in foto sufficiente stato di manutenzione.

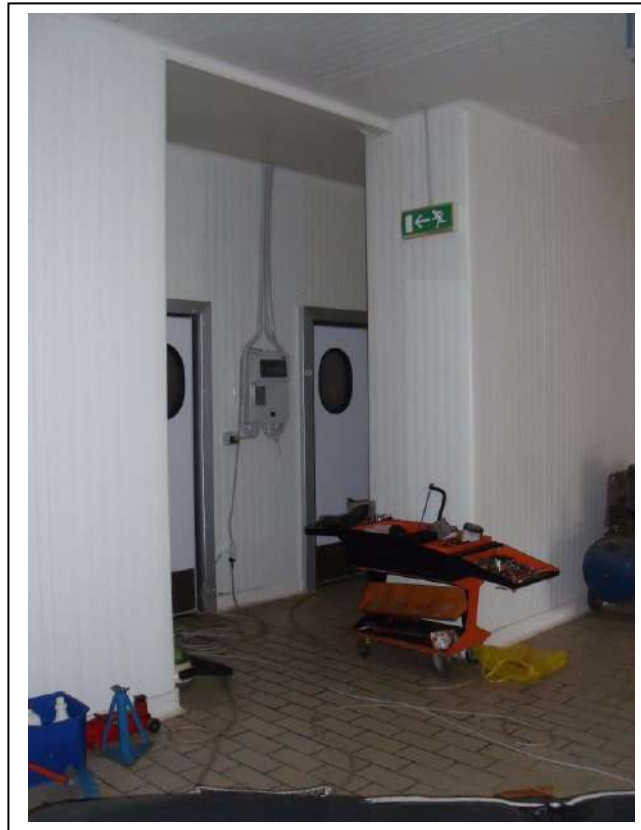
38. Interno “zona scarico merci” dell’unità immobiliare al piano terra, con vista lato nord, in foto sufficiente stato di manutenzione.

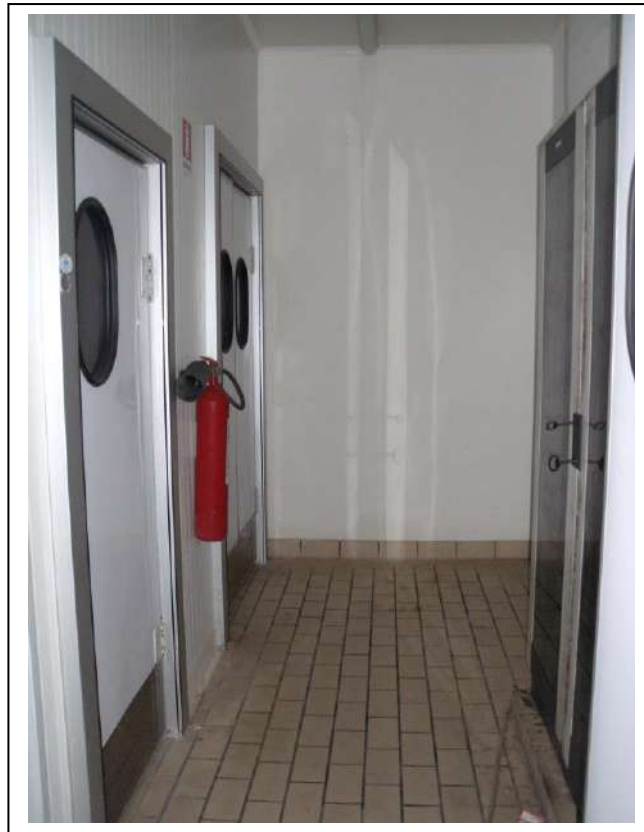
39. Interno disimpegno dell'unità immobiliare al piano terra, con vista lato nord-ovest, in foto sufficiente stato di manutenzione.

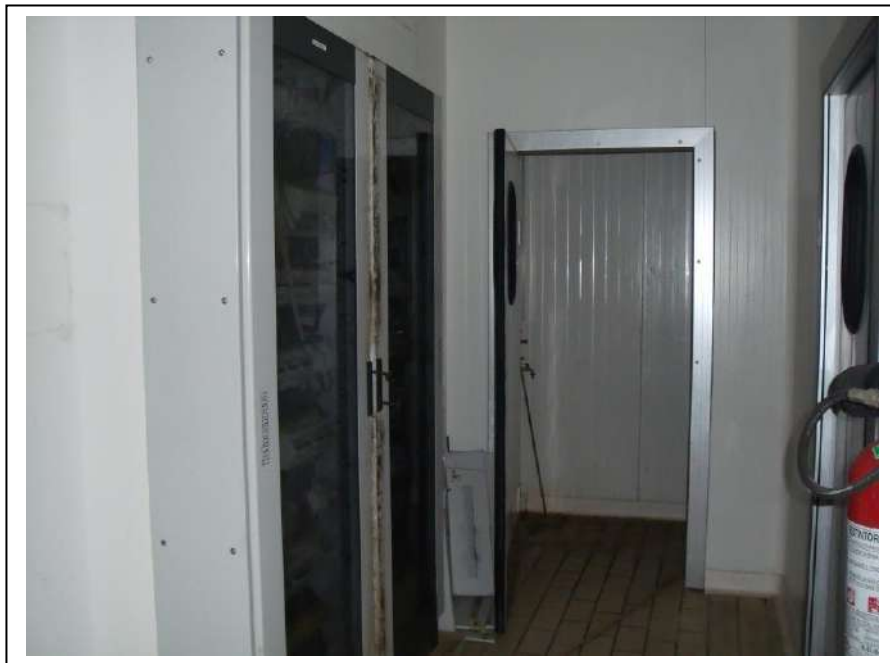
40. Interno disimpegno dell'unità immobiliare al piano terra, con vista lato sud-est, in foto sufficiente stato di manutenzione.

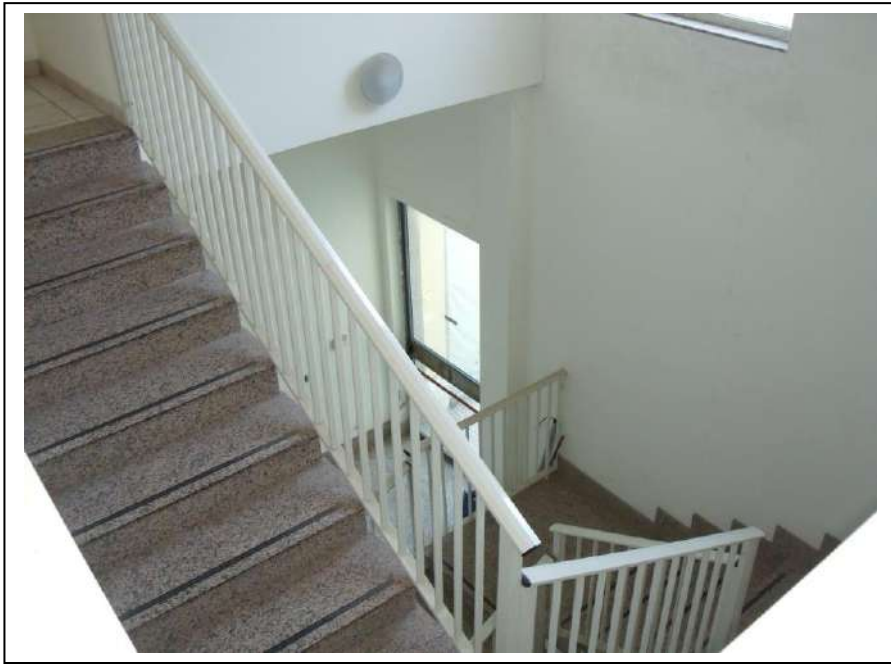
41. Interno dell'unità immobiliare (uffici industria) al piano primo con vista lato est, in foto corpo scala di collegamento con il piano inferiore (industria). Buono lo stato di manutenzione.

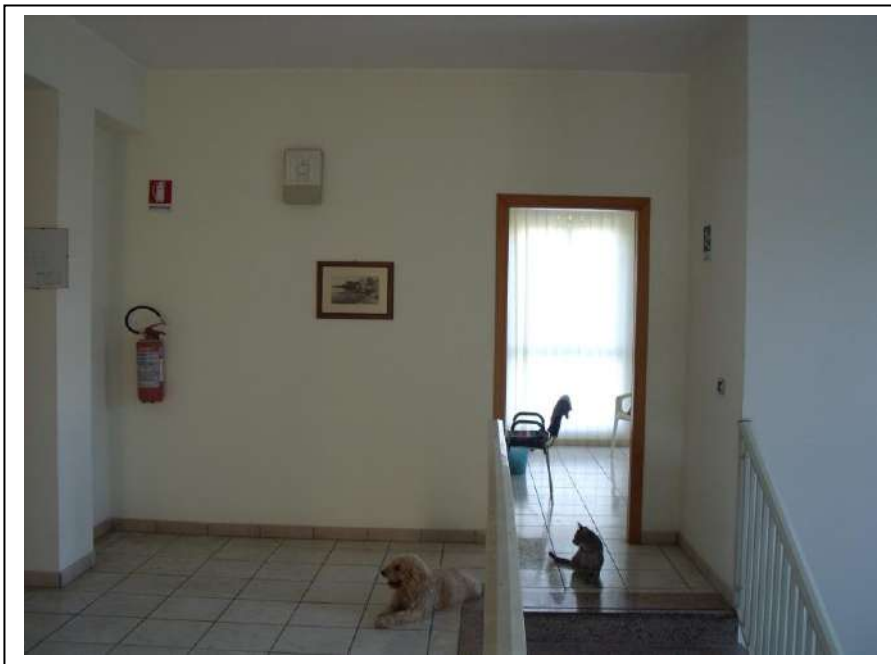
42. Interno "zona disimpegno" dell'unità immobiliare al piano primo, con vista lato nord-est, in foto buono stato di manutenzione.

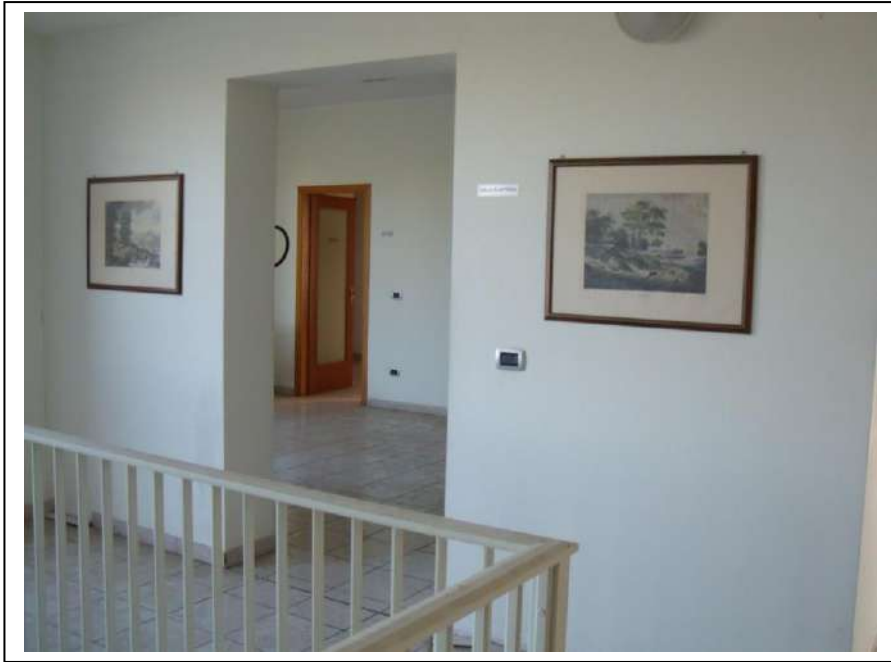
43. Interno “zona disimpegno” dell’unità immobiliare al piano primo, con vista lato sud, in foto buono stato di manutenzione.

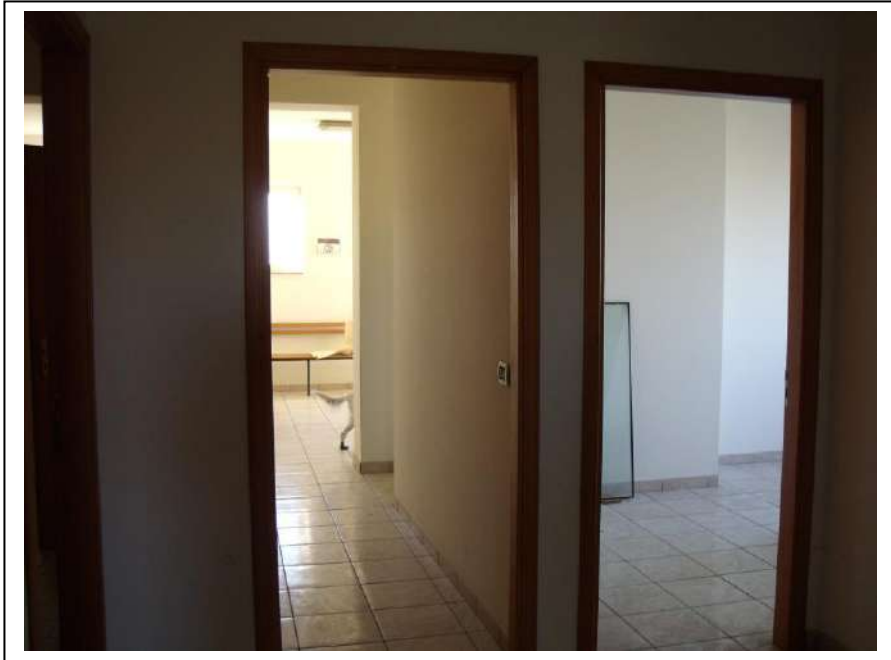
44. Interno “zona disimpegno” dell’unità immobiliare al piano primo, con vista lato nord-ovest, in foto buono stato di manutenzione.

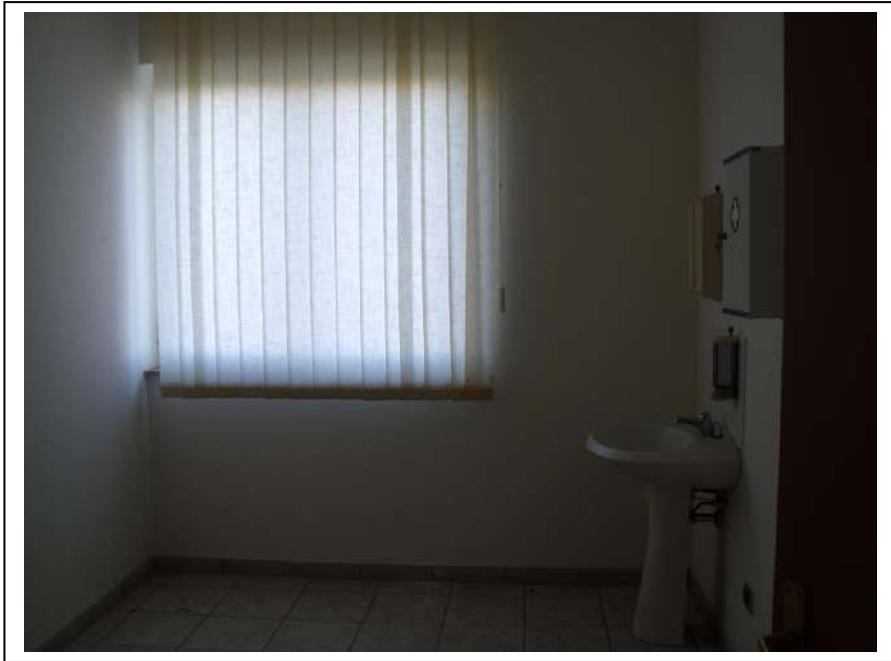
45. Interno “infermeria” dell’unità immobiliare al piano primo, con vista lato nord-est, in foto buono stato di manutenzione.

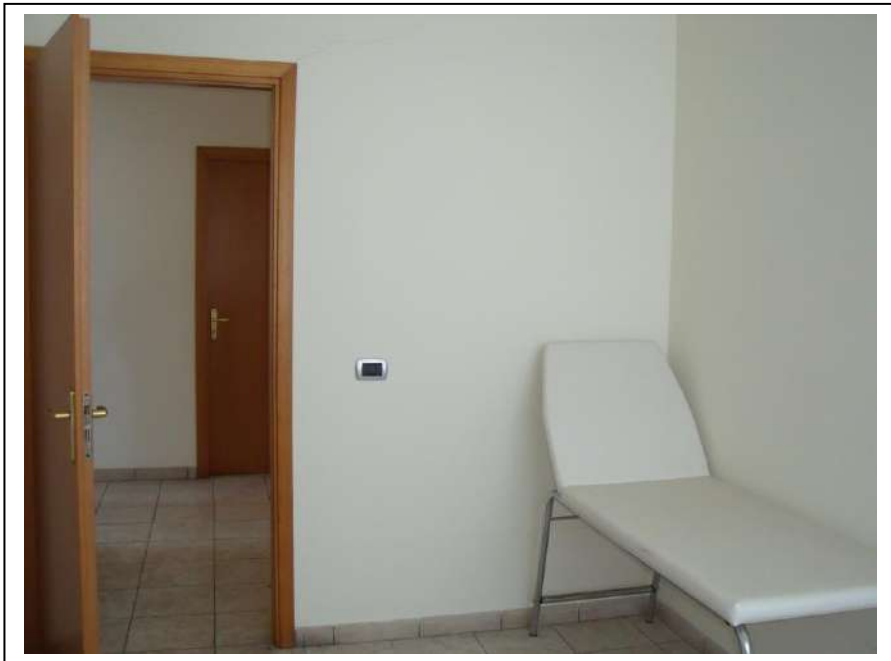
46. Interno “infermeria” dell’unità immobiliare al piano primo, con vista lato sud-ovest, in foto buono stato di manutenzione.

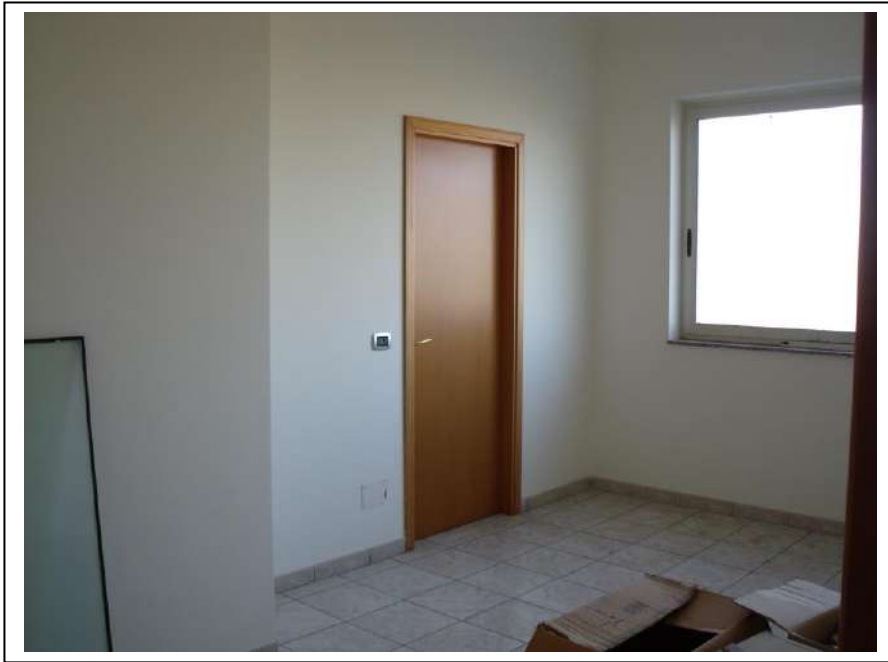
47. Interno “spogliatoio donne” dell’unità immobiliare al piano primo, con vista lato nord, in foto buono stato di manutenzione.

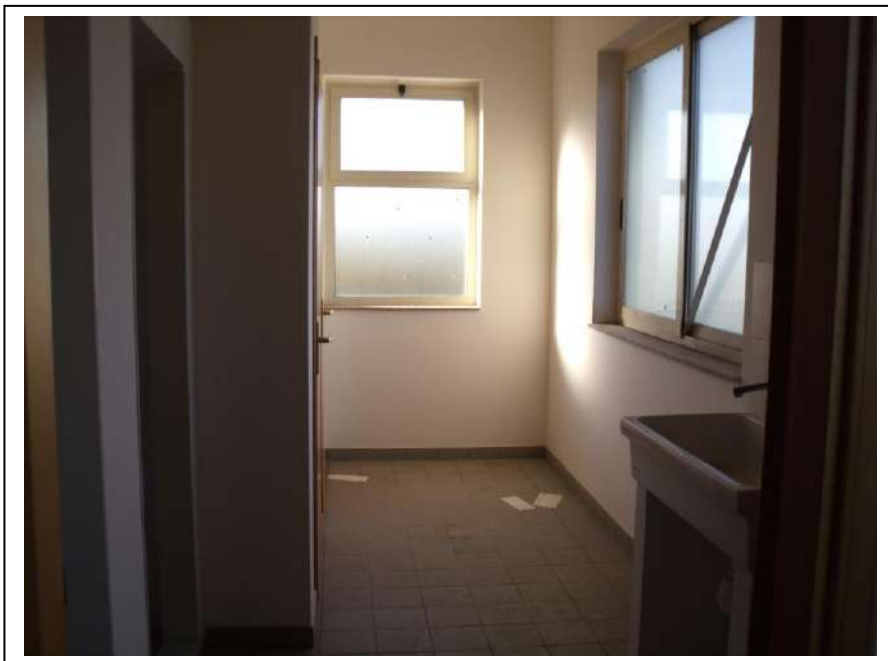
48. Interno “antibagno spogliatoio donne” dell’unità immobiliare al piano primo, con vista lato nord, in foto buono stato di manutenzione.

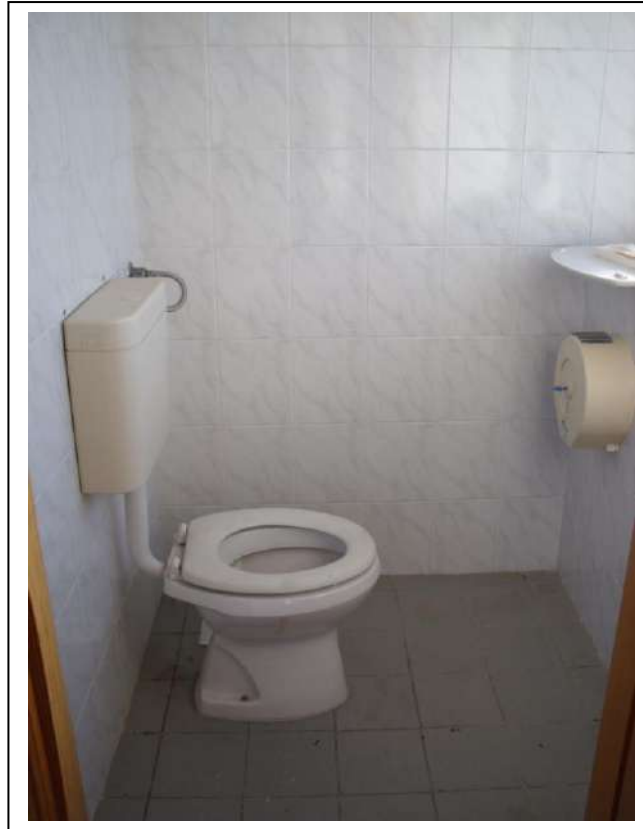
49. Interno “servizio igienico spogliatoio donne” dell’unità immobiliare al piano primo, con vista lato sud-ovest, in foto sufficiente stato di manutenzione.

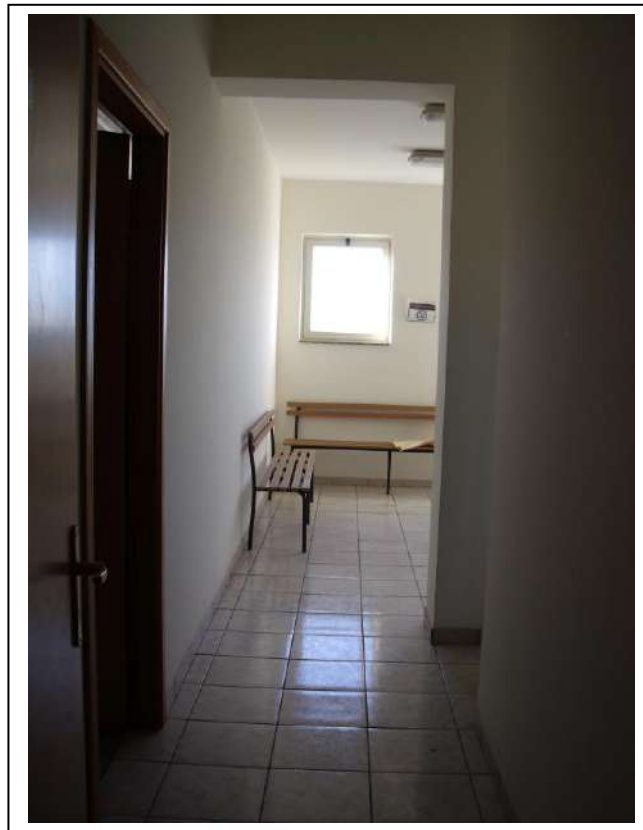
50. Interno “spogliatoio uomini” dell’unità immobiliare al piano primo, con vista lato nord-ovest, in foto buono stato di manutenzione.

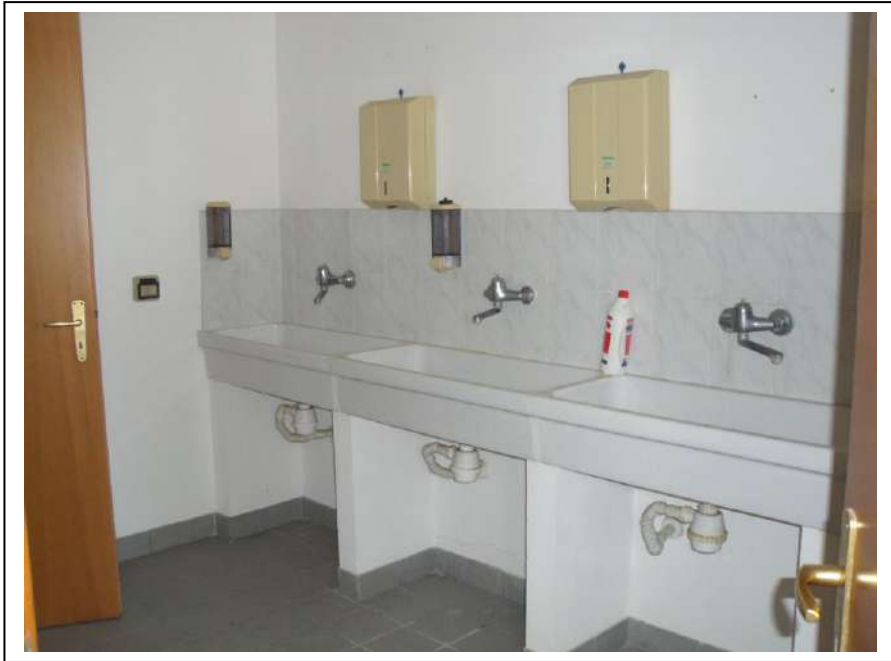
51. Interno “antibagno spogliatoio uomini” dell’unità immobiliare al piano primo, con vista lato sud, in foto buono stato di manutenzione.

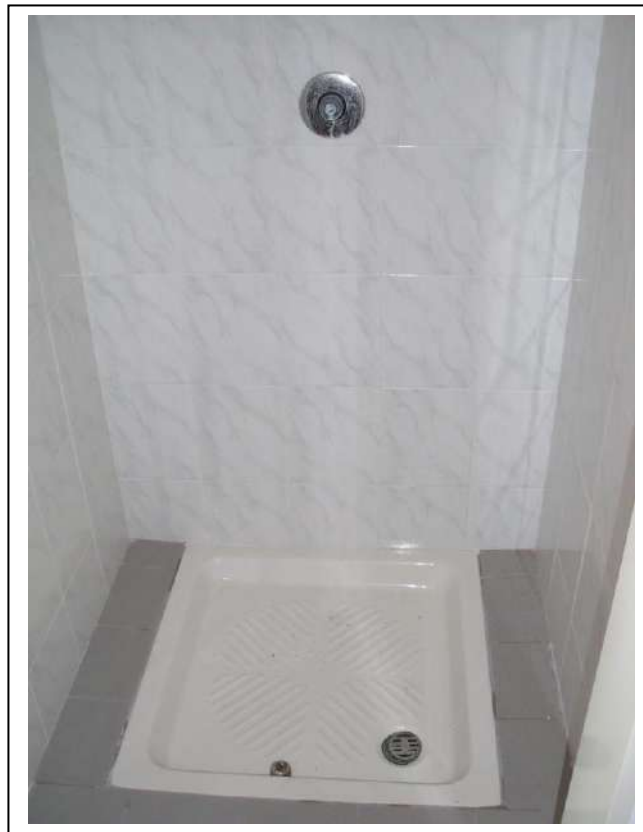
52. Interno “docce spogliatoio uomini” dell’unità immobiliare al piano primo, con vista lato nord-ovest, in foto buono stato di manutenzione.

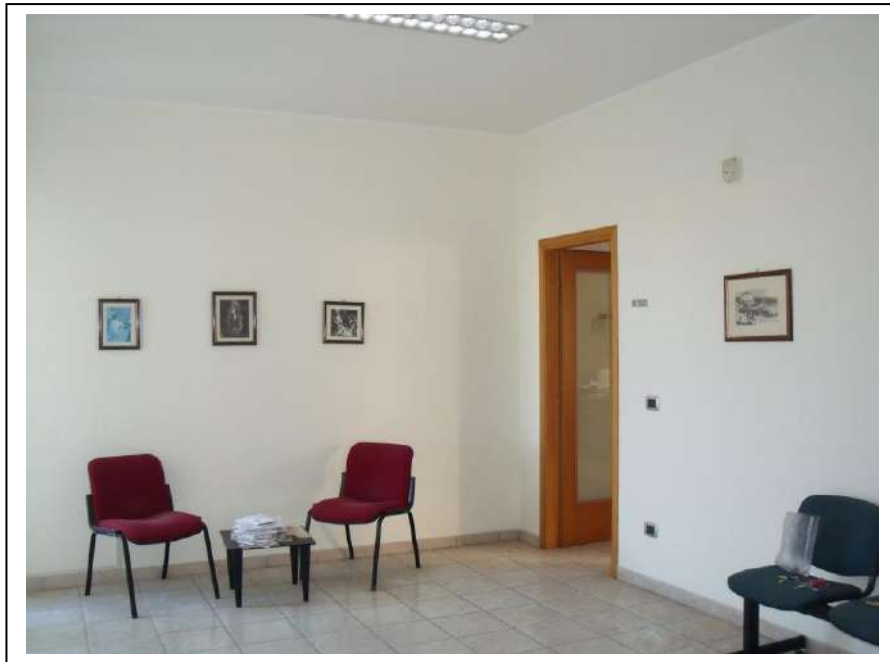
53. Interno “reception” dell’unità immobiliare al piano primo, con vista lato sud, in foto buono stato di manutenzione.

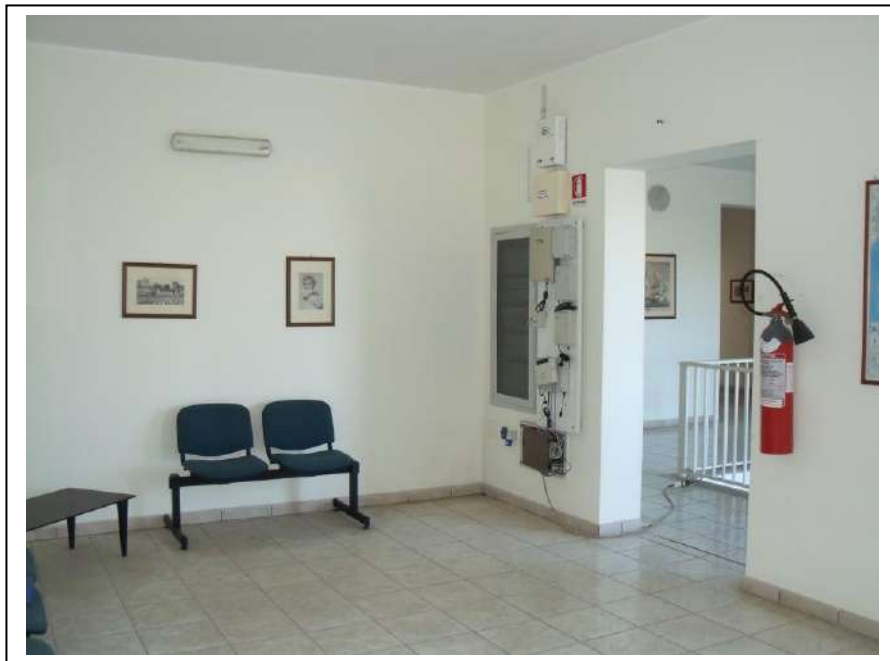
54. Interno “reception” dell’unità immobiliare al piano primo, con vista lato nord, in foto buono stato di manutenzione.

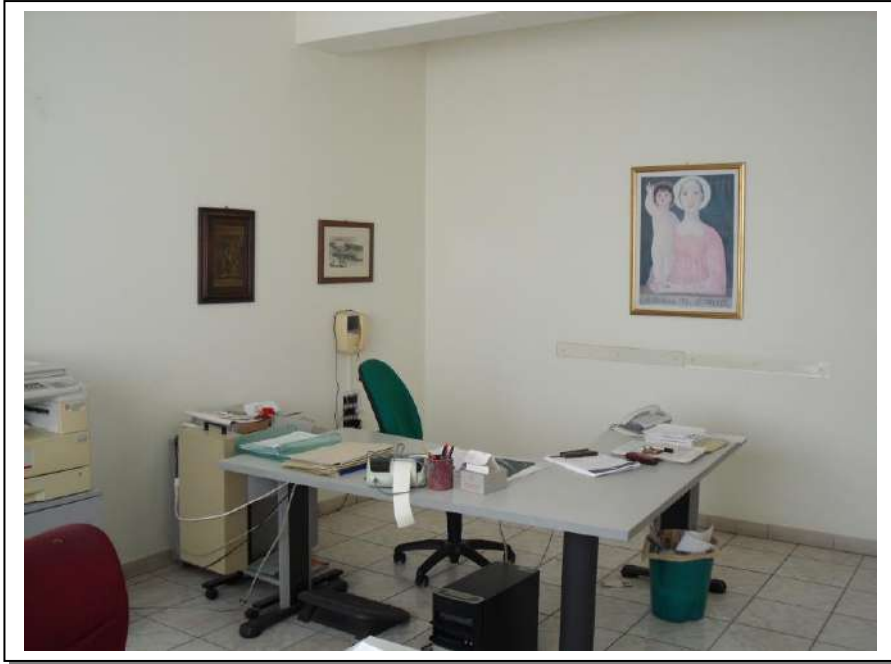
55. Interno "ufficio" dell'unità immobiliare al piano primo, con vista lato nord, in foto buono stato di manutenzione.

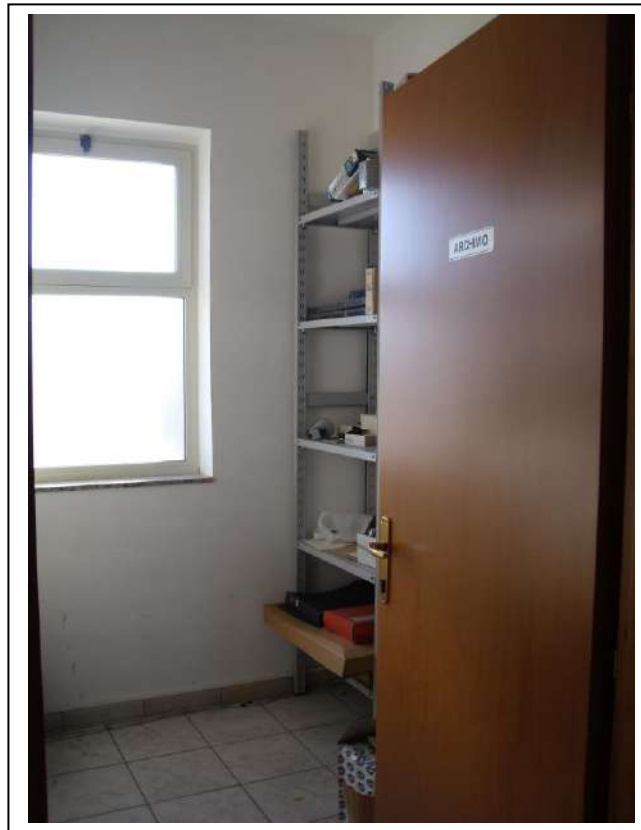
56. Interno "archivio" dell'unità immobiliare al piano primo, con vista lato nord, in foto sufficiente stato di manutenzione.

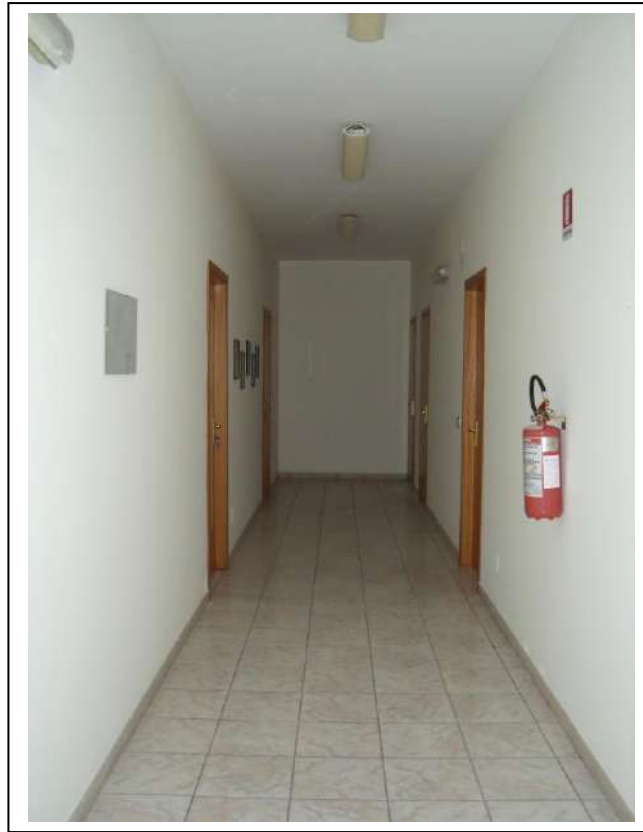
57. Interno “corridoio uffici” dell’unità immobiliare al piano primo, con vista lato sud-est, in foto buono stato di manutenzione.

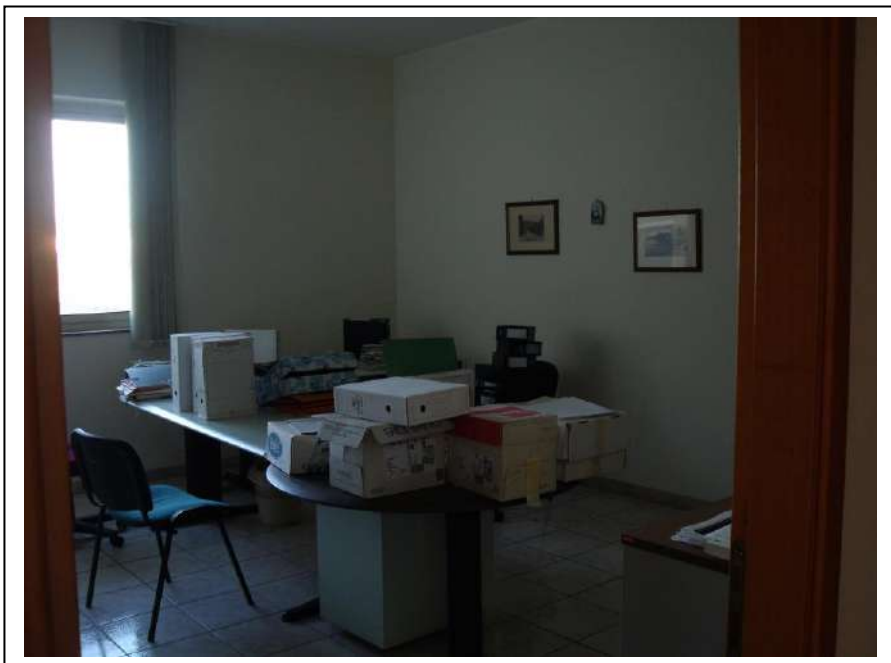
58. Interno “ufficio” dell’unità immobiliare al piano primo, con vista lato est, in foto buono stato di manutenzione.

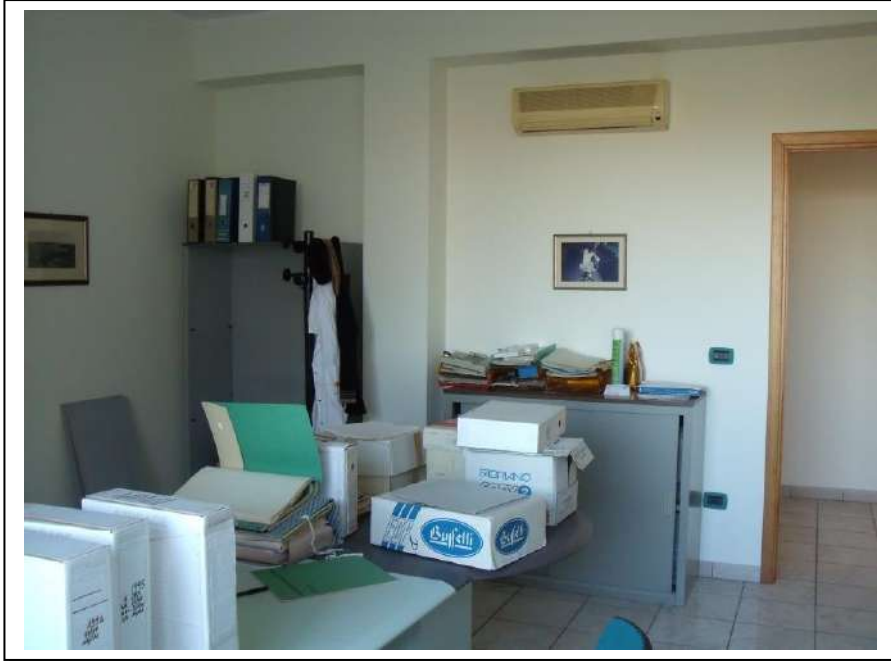
59. Interno “ufficio” dell’unità immobiliare al piano primo, con vista lato sud, in foto buono stato di manutenzione.
