RILIEVO FOTOGRAFICO U.I. SUB. 7 E SUB. 8

RILIEVO FOTOGRAFICO U.I. SUB. 7 P.T.

RILIEVO FOTOGRAFICO U.I. SUB. 7 P.P.

RILIEVO FOTOGRAFICO U.I. SUB. 8 P.P.

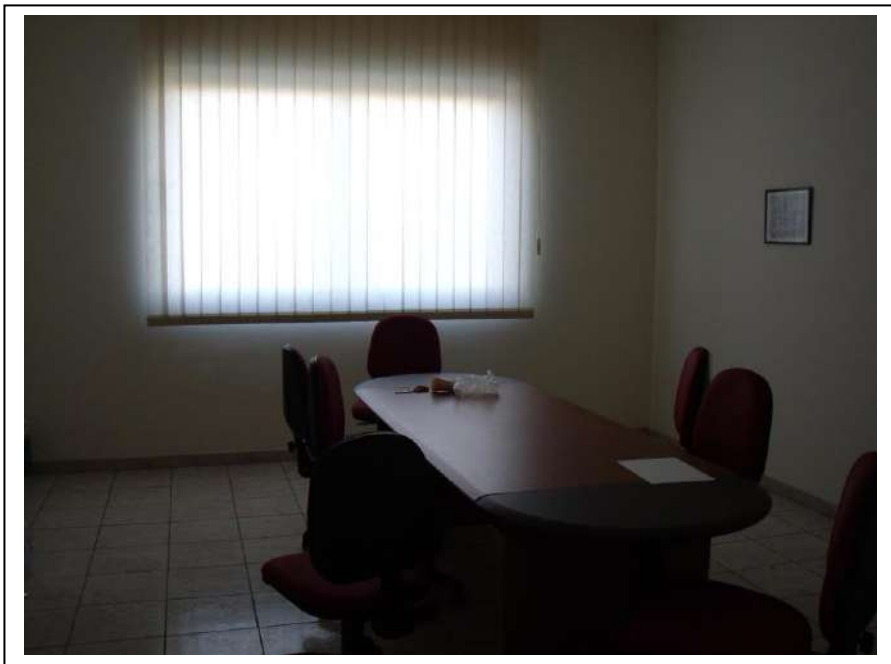
60. Interno “sala riunioni” dell’unità immobiliare al piano primo, con vista lato est, in foto buono stato di manutenzione.

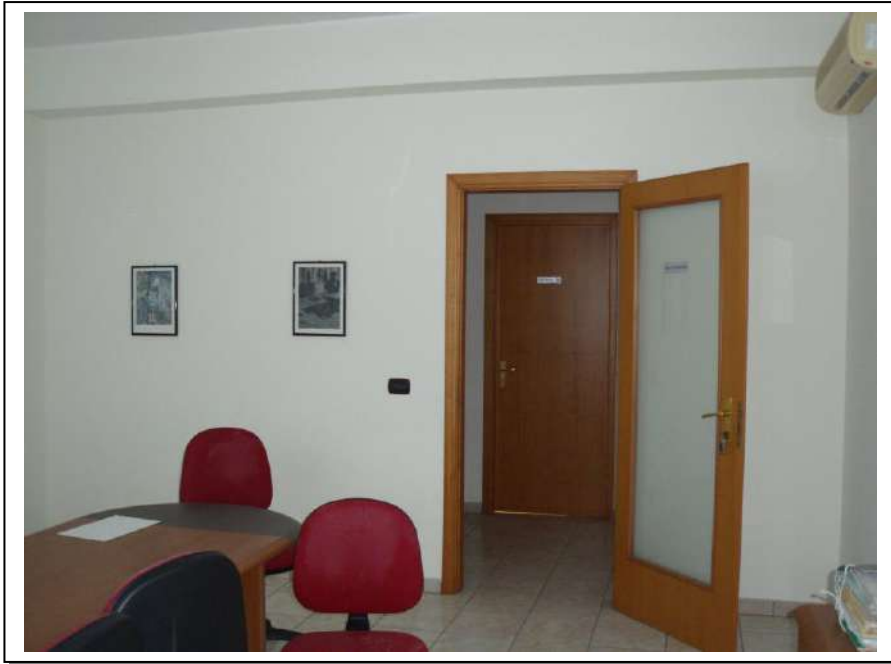
61. Interno “sala riunioni” dell’unità immobiliare al piano primo, con vista lato sud, in foto buono stato di manutenzione.

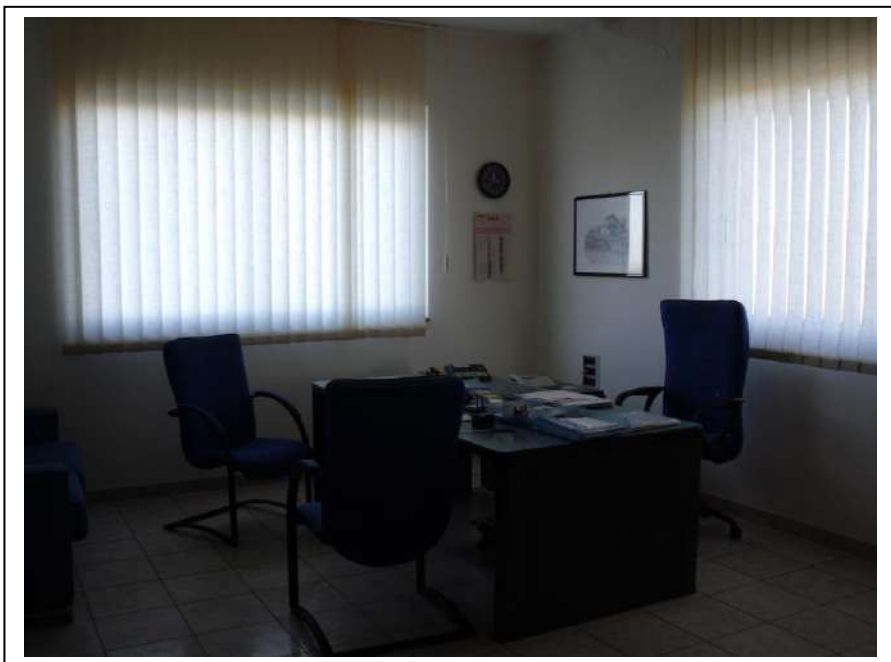
62. Interno “ufficio direzione” dell’unità immobiliare al piano primo, con vista lato est, in foto discreto stato di manutenzione.

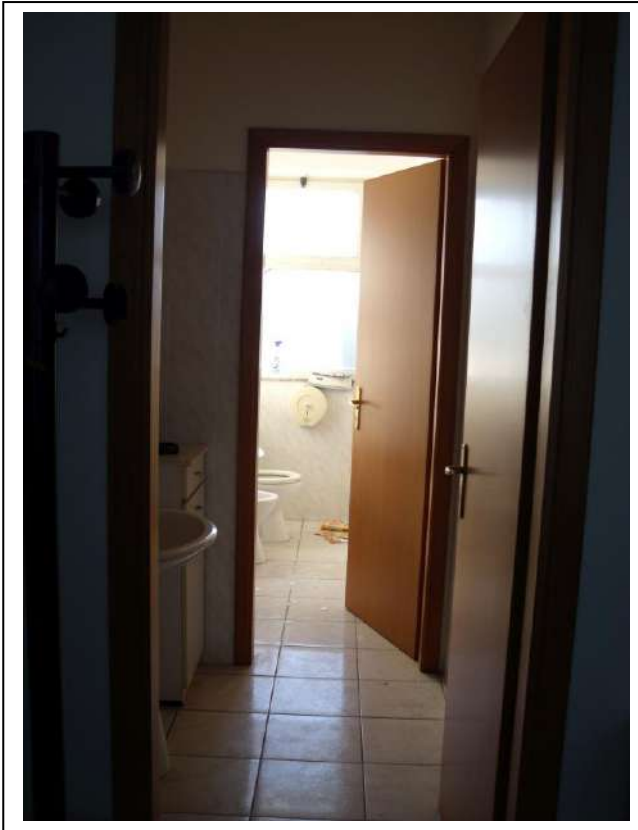
65. Interno “antibagno servizio igienico dell’uff. direzione” dell’u. i. al piano primo, con vista lato sud-ovest, in foto discreto stato di manutenzione.

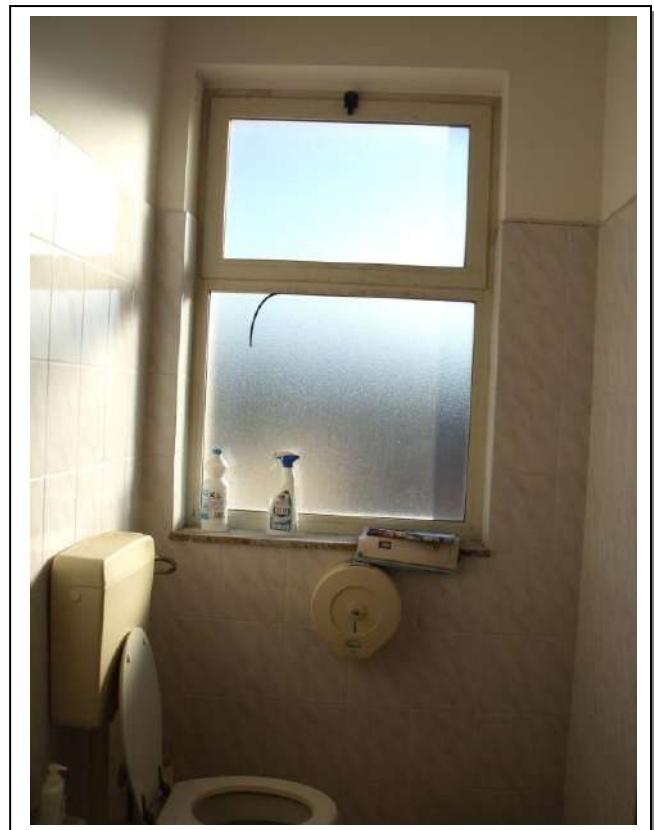
66. Interno “servizio igienico dell’uff. direzione” dell’u. i. al piano primo, con vista lato sud-ovest, in foto discreto stato di manutenzione.

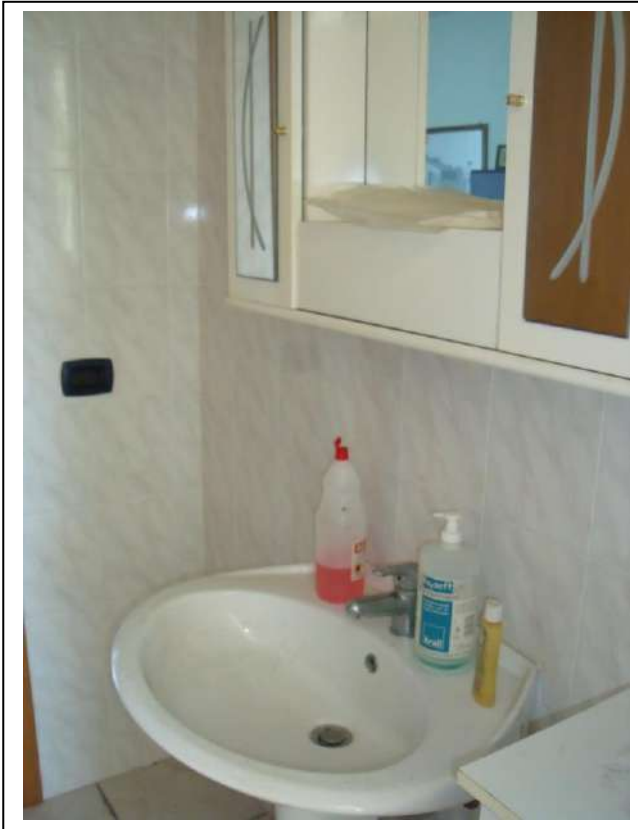
67. Interno “antibagno servizio igienico dell’uff. direzione” dell’u. i. al piano primo, con vista lato est, in foto sufficiente stato di manutenzione.

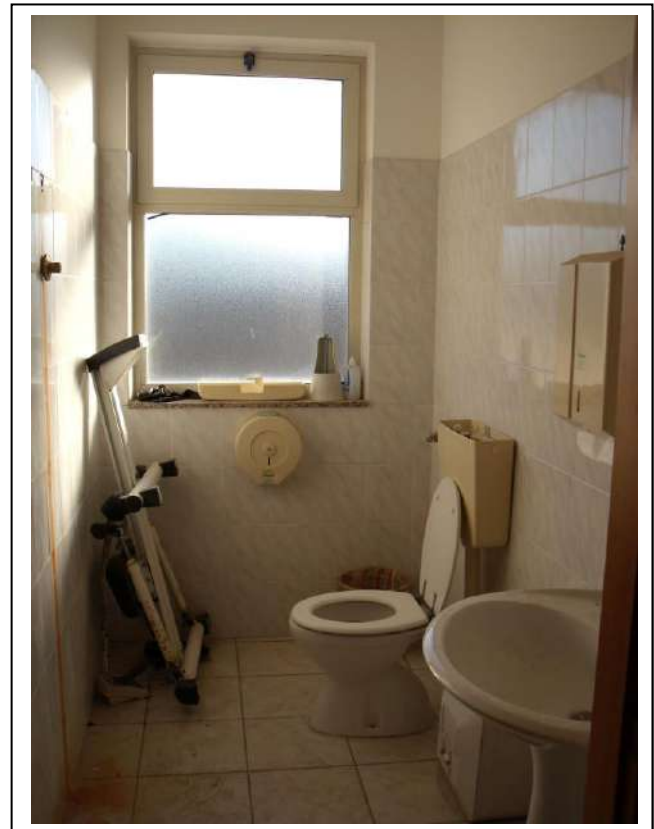
68. Interno “servizio igienico” dell’u. i. al piano primo, con vista lato sud-ovest, in foto sufficiente stato di manutenzione.

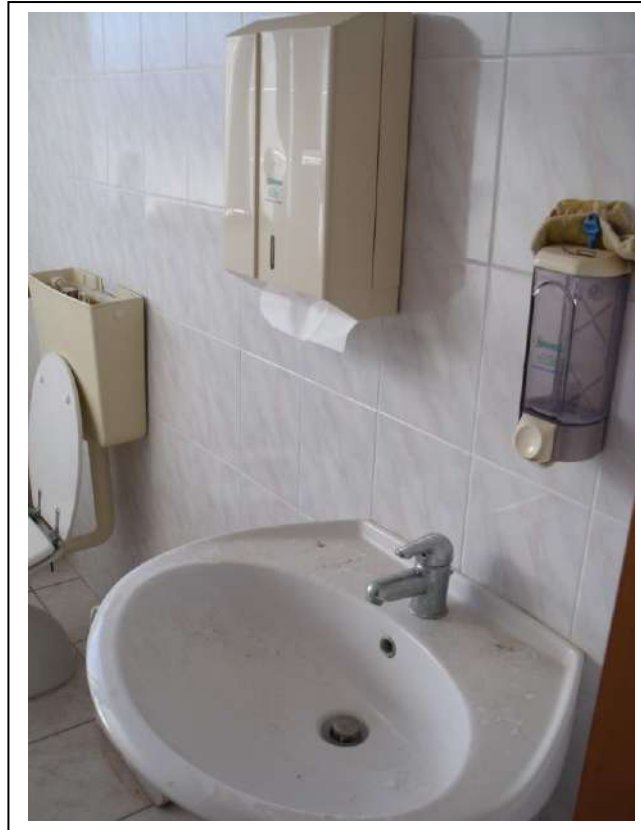
69. Interno “servizio igienico” dell’u. i. al piano primo, con vista lato ovest, in foto sufficiente stato di manutenzione.

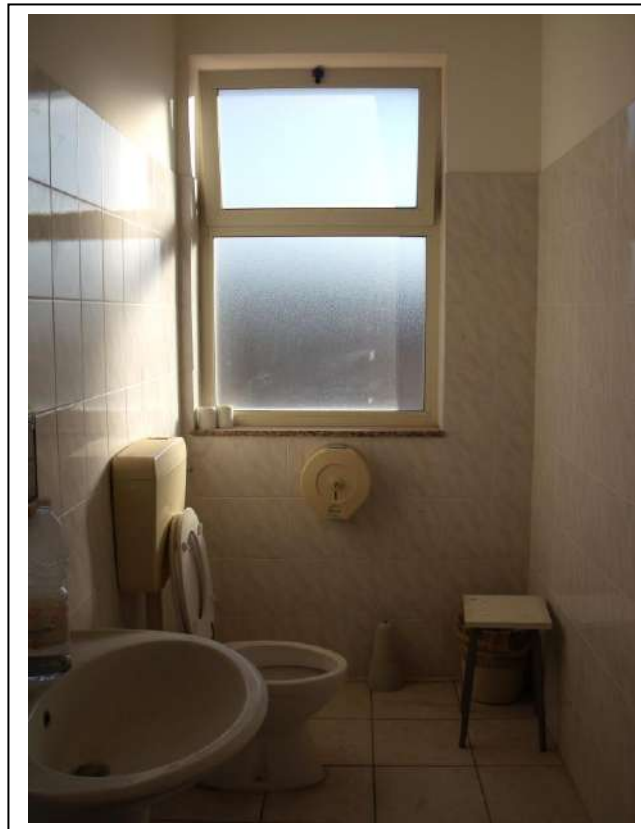
70. Interno “servizio igienico” dell’u. i. al piano primo, con vista lato sud-ovest, in foto sufficiente stato di manutenzione.

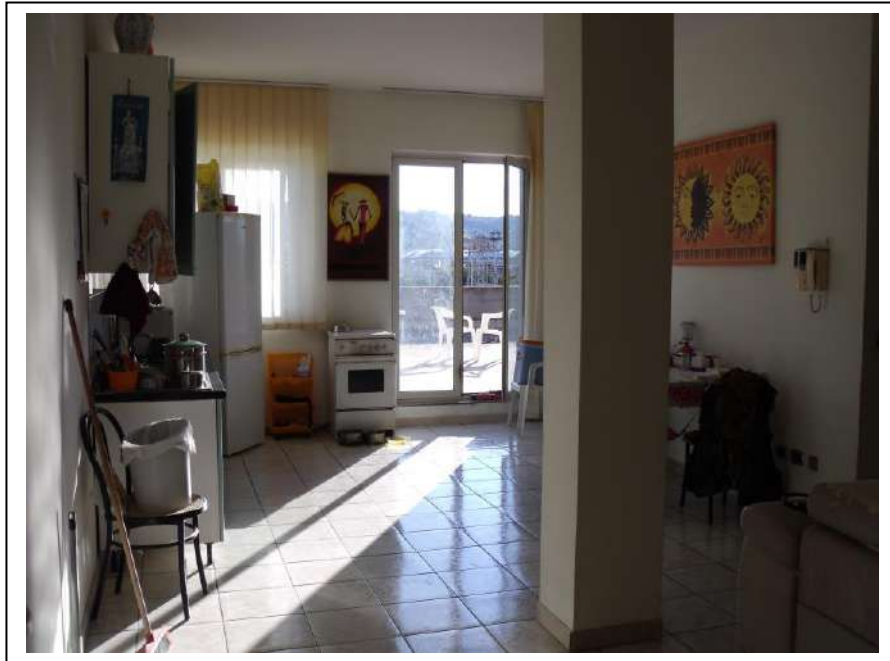
74. Interno “soggiorno-cucina” dell’unità immobiliare al piano primo, con vista lato sud-ovest, in foto buono stato di manutenzione, in fondo porta-finestra di accesso al terrazzo.

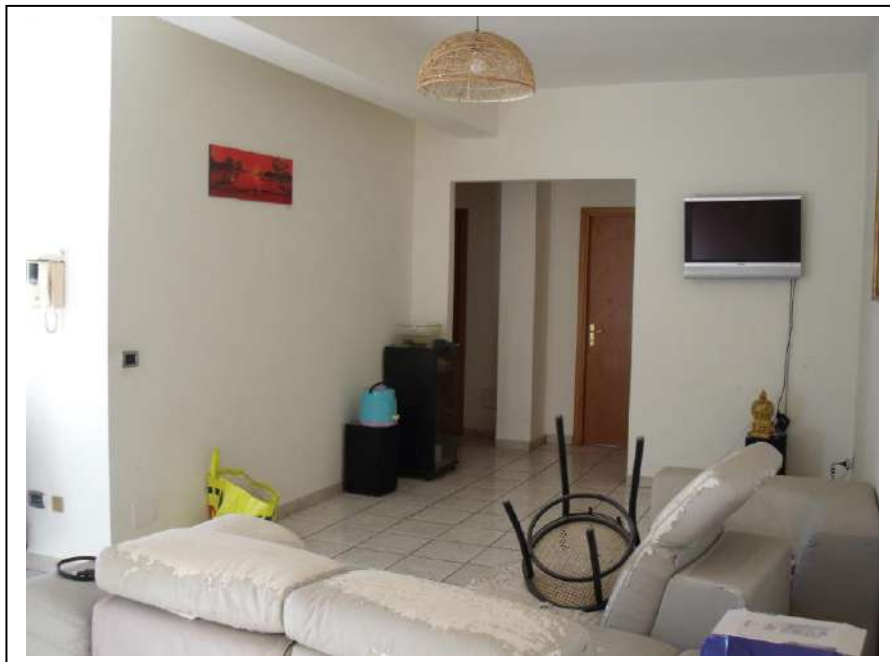
75. Interno “soggiorno-cucina” dell’unità immobiliare al piano primo, con vista lato ovest, in foto buono stato di manutenzione.

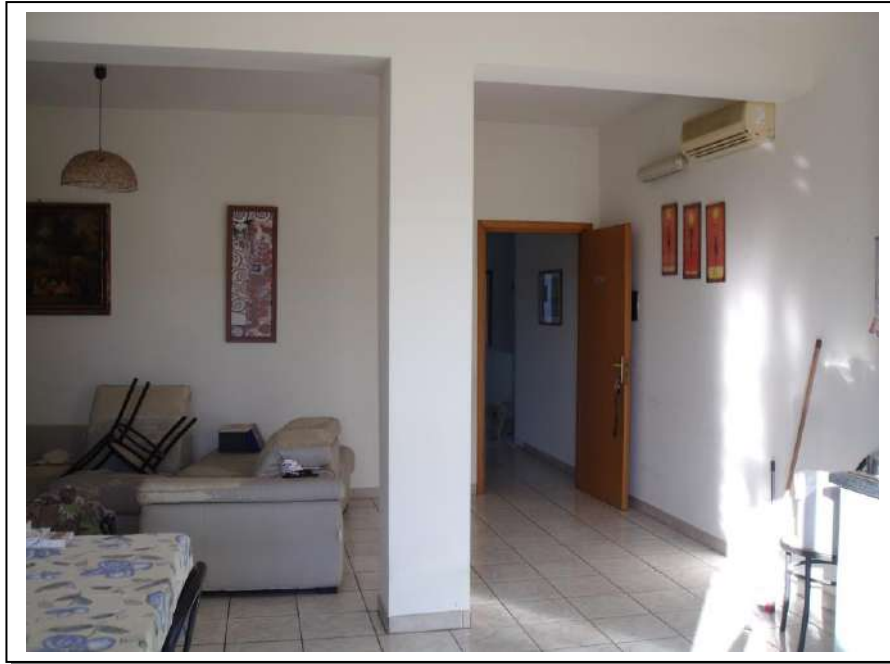
76. Interno “soggiorno-cucina” dell’unità immobiliare al piano primo, con vista lato est, in foto buono stato di manutenzione, in fondo porta di accesso all’u. i. adibita a casa del custode.

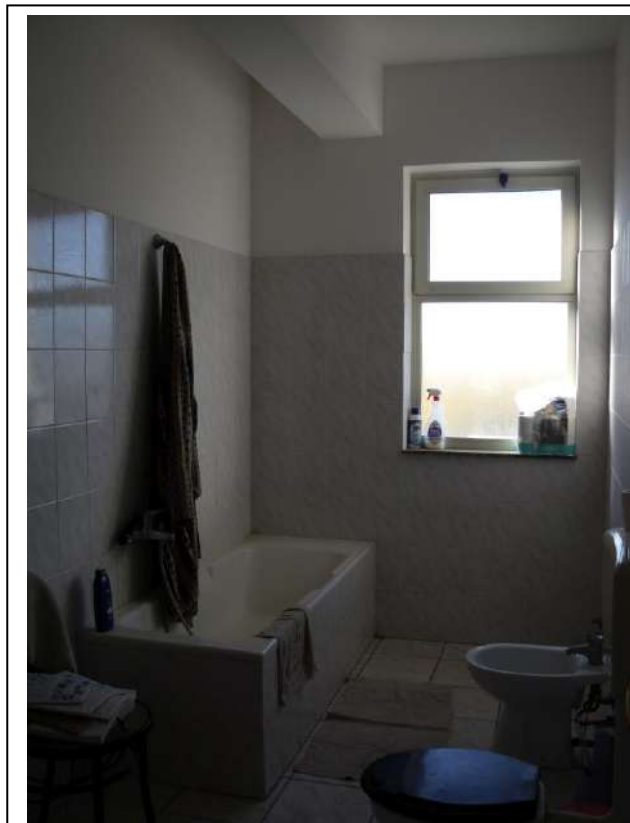
77. Interno “servizio igienico” dell’unità immobiliare al piano primo, con vista lato ovest, in foto buono stato di manutenzione.

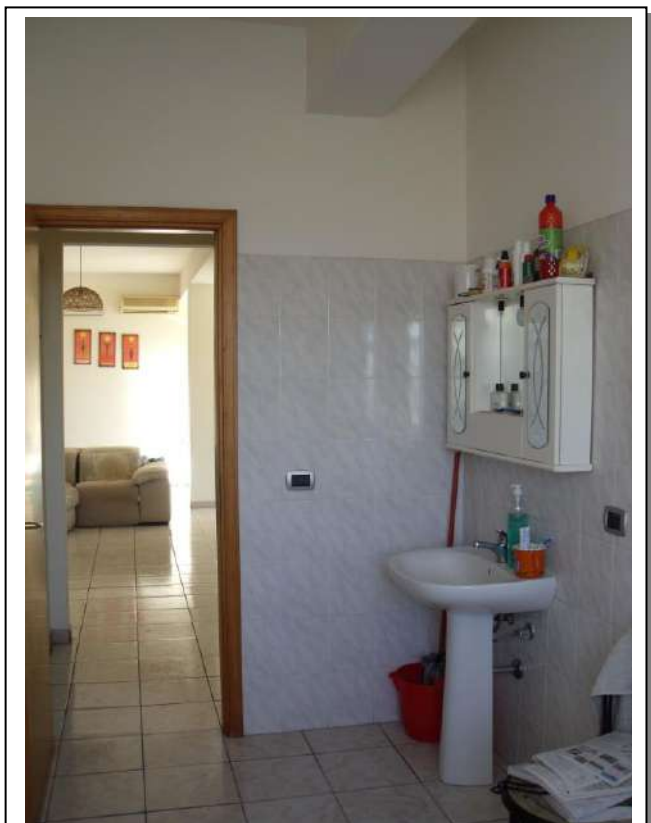
78. Interno “servizio igienico” dell’unità immobiliare al piano primo, con vista lato est, in foto buono stato di manutenzione.

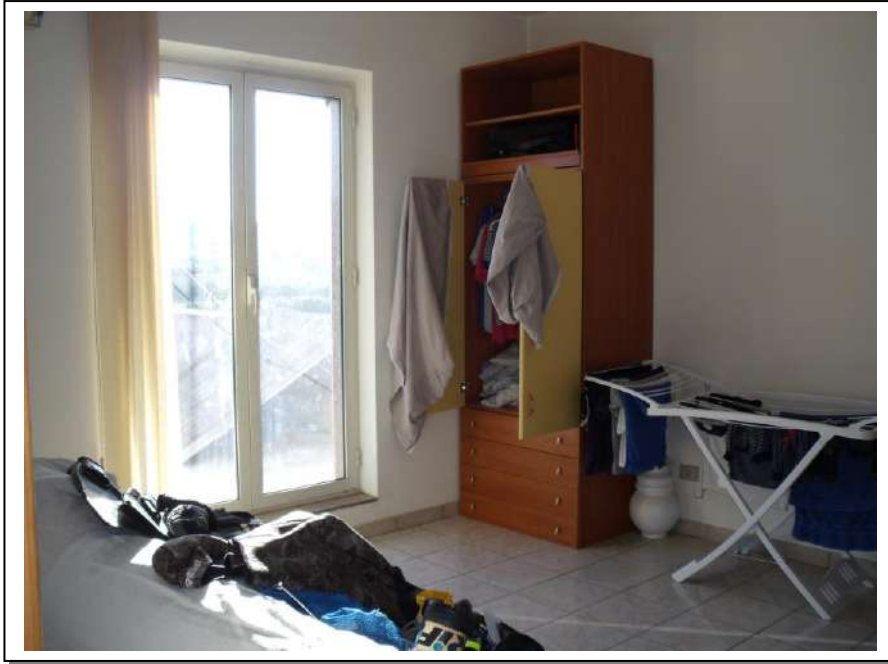
79. Interno “camera letto singolo” dell’unità immobiliare al piano primo, con vista lato ovest, in foto buono stato di manutenzione.

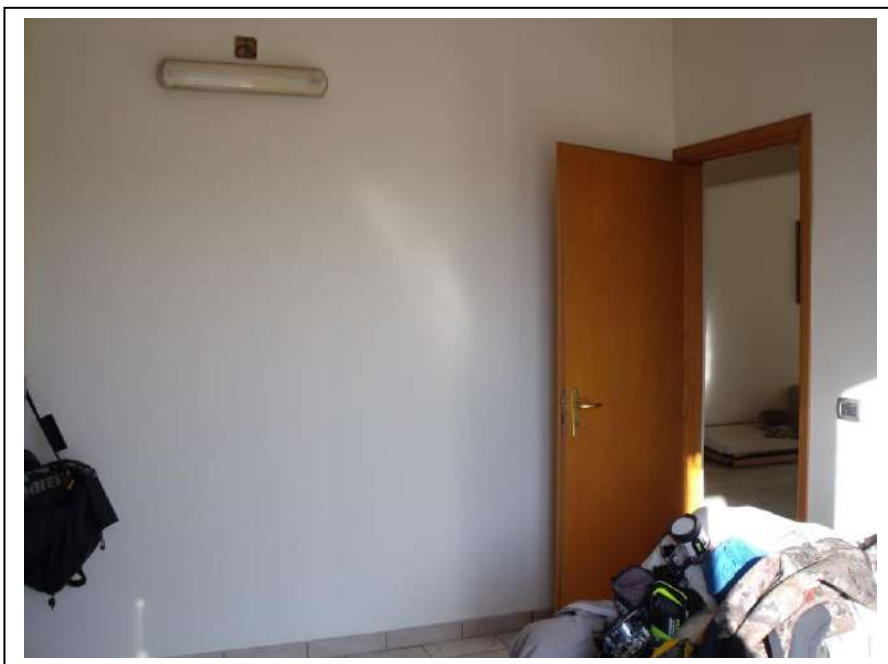
80. Interno “camera letto singolo” dell’unità immobiliare al piano primo, con vista lato est, in foto buono stato di manutenzione.

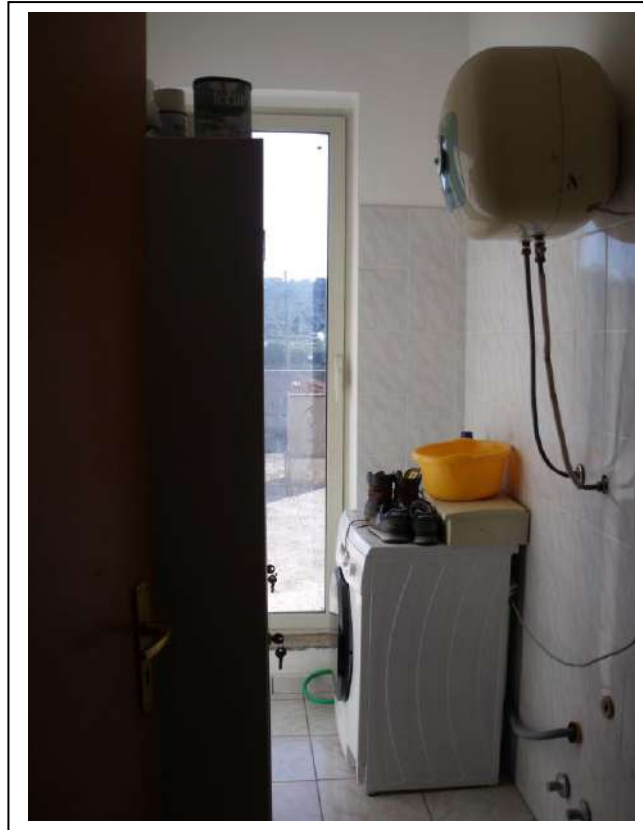
81. Interno “servizio igienico” dell’unità immobiliare al piano primo, con vista lato sud-ovest, in foto buono stato di manutenzione.

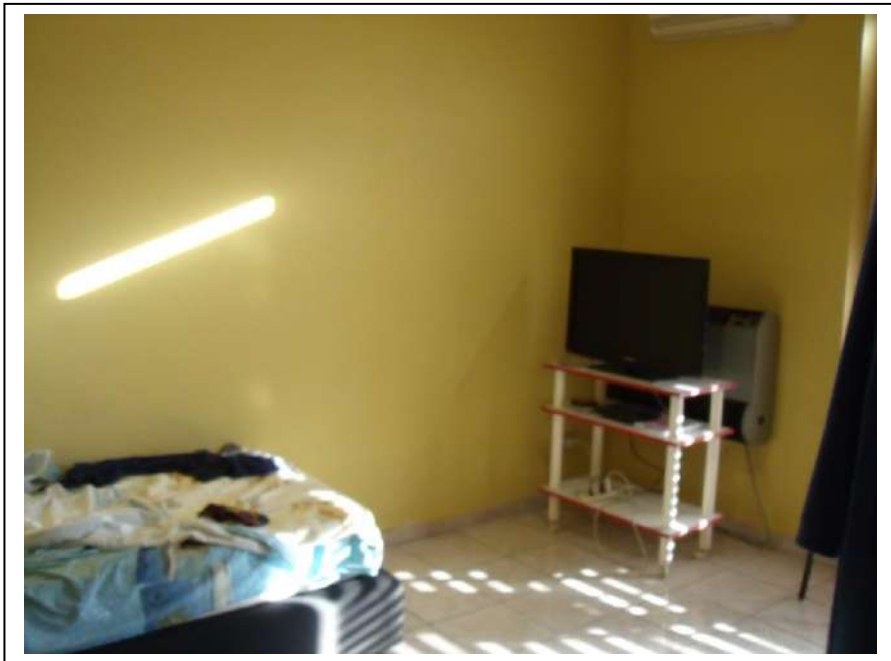
82. Interno “camera letto singolo” dell’unità immobiliare al piano primo, con vista lato sud, in foto buono stato di manutenzione.

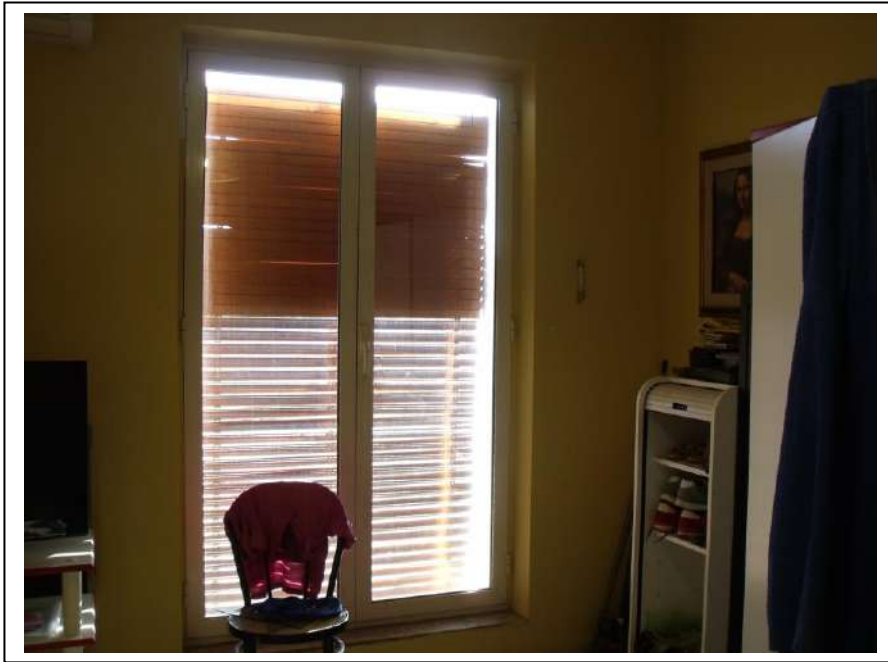
83. Interno “camera letto singolo” dell’unità immobiliare al piano primo, con vista lato ovest, in foto buono stato di manutenzione.
