TRIBUNALE di SIRACUSA

RELAZIONE DI CONSULENZA TECNICA D'UFFICIO

Procedimento: 215/2024 R.G.Es.

- **LOTTO 01:** immobile indipendente ubicato in Pachino(SR), Via Torino n. 38, piano terra e piano primo, identificato in Catasto Fabbricati al Fg. 15, p.la 9214.

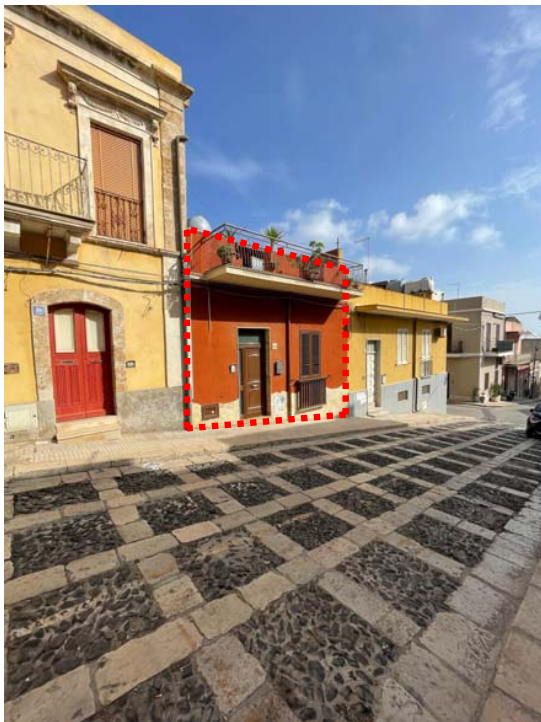
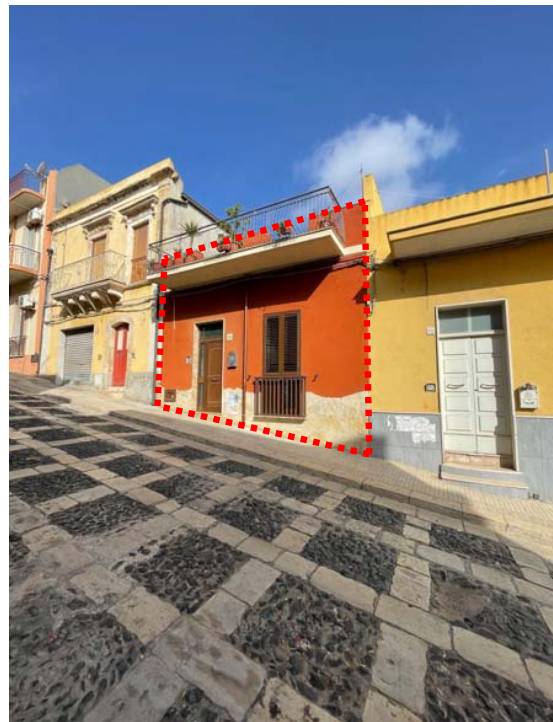
Le condizioni di manutenzione risultano di scarsa qualità sia all'interno che all'esterno, ovvero il fabbricato richiederebbe un importante intervento di ristrutturazione. Evidenti i danni da infiltrazione, umidità, caduta di intonaco, il tutto come opportunamente rilevato nelle foto a seguire:

Vista esterna del fabbricato

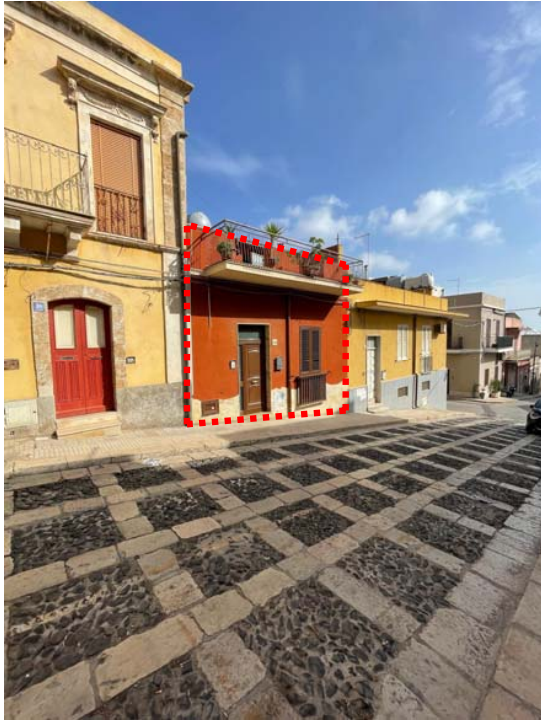
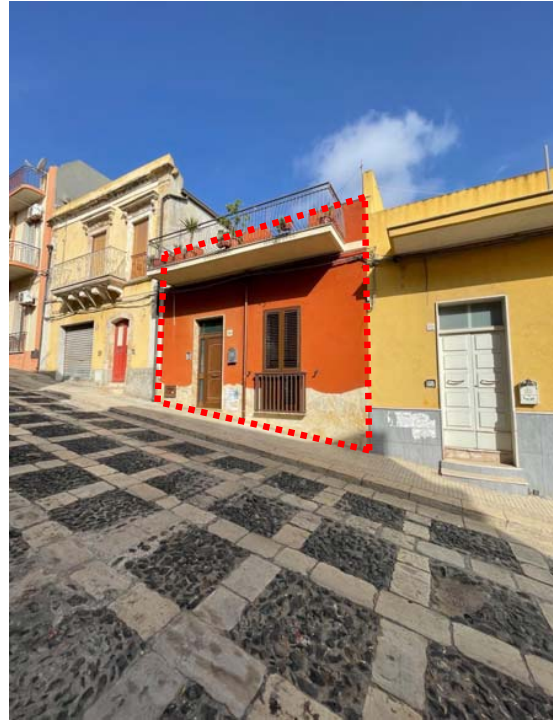
Vista esterna del fabbricato – facciata originaria

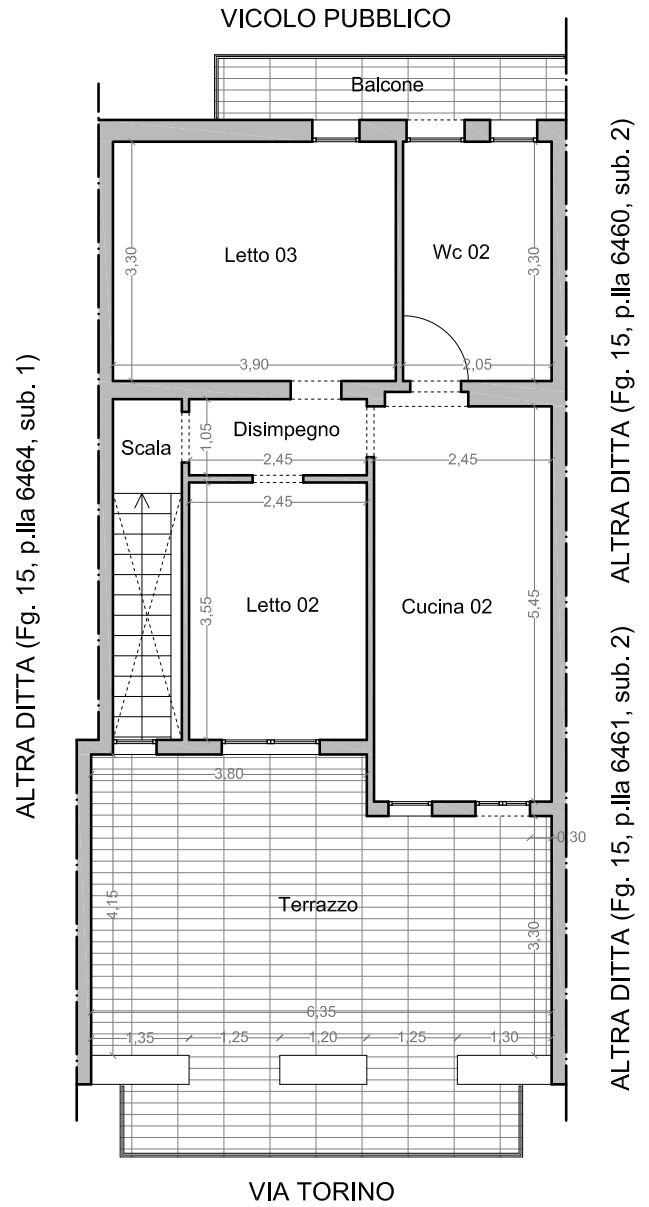
rilievo PIANO PRIMO
scala 1:100

Relativamente al primo piano abusivo, invece, trattandosi di fabbricato in muratura portante, si segnala un abuso di tipo strutturale, inquadrabile all'interno di un giudizio penale. Non è possibile infatti configurare la cosiddetta "doppia conformità" prevista dall'accertamento di conformità art. 36 D.P.R. 380/01 per la sanatoria degli abusi edilizi, perché non è possibile ottenere il Permesso di Costruire in sanatoria se non si è posto rimedio alle violazioni antisismiche (Cassazione Penale n. 2357/2023). **Al fine di evitare l'avvio di procedure penali occorre pertanto rimuovere gli abusi strutturali e ripristinare lo stato originario dei luoghi.**

Oltre il sopra citato abuso, si segnala la presenza di un primo piano completamente abusivo. Non essendovi atti probatori in merito alla data degli abusi riscontrati, **lo scrivente CTU ritiene pertanto che il primo piano debba essere completamente demolito, al contrario della cubatura realizzata al piano terra, rispetto alla quale si potrebbe palesare forse un'opportunità di sanatoria, trattandosi di vani realizzati all'interno del perimetro del lotto di proprietà.**

Per le demolizioni e la messa in pristino del primo piano dell'immobile si stima un prezzo a corpo di € 6.000,00.

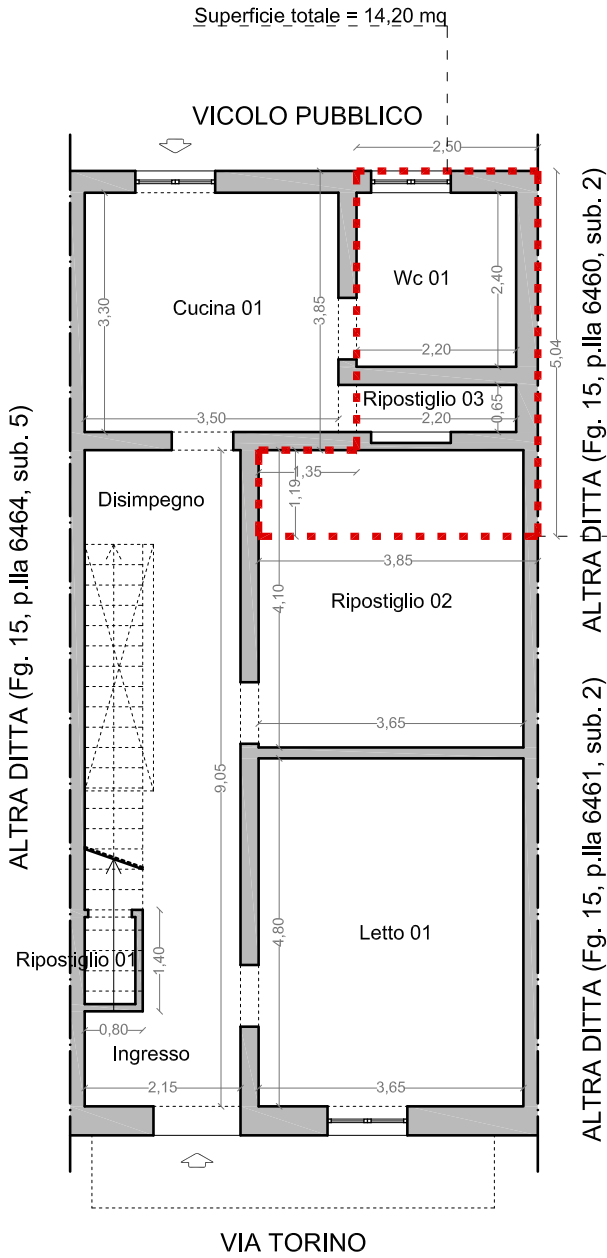
rilevo PIANO TERRA
scala 1:100

Dal confronto tra il rilievo all'*Allegato 09* e la planimetria agli atti del Catasto (presentata in data 18.12.1939) **si evince la presenza di molteplici difformità**, consistenti nell'acquisizione della cubatura residenziale relativa allo spazio denominato "cortile" ubicato al piano terra, oltre quella relativa al piano primo totalmente abusivo. Rimandando allo specifico approfondimento che si effettuerà a tal proposito al *paragrafo 7 (Regolarità urbanistica e verifica di conformità)*, si può tuttavia affermare come all'esito della sanatoria urbanistica relativa alle sole difformità al piano terra sarà possibile effettuare un aggiornamento degli atti catastali limitatamente a tale porzione di fabbricato. Il piano primo, totalmente abusivo, non è invece sanabile e pertanto non se ne può prevedere alcuna rappresentazione, piuttosto bisogna provvedere alle opportune opere di demolizione e ripristino dello stato originario dei luoghi.
