TRIBUNALE DI AREZZO

**Concordato Preventivo n. 2/2010**

**RELAZIONE PARZIALE del 26/03/2019 - REV.01**

**(valutazione delle condizioni di sicurezza)**

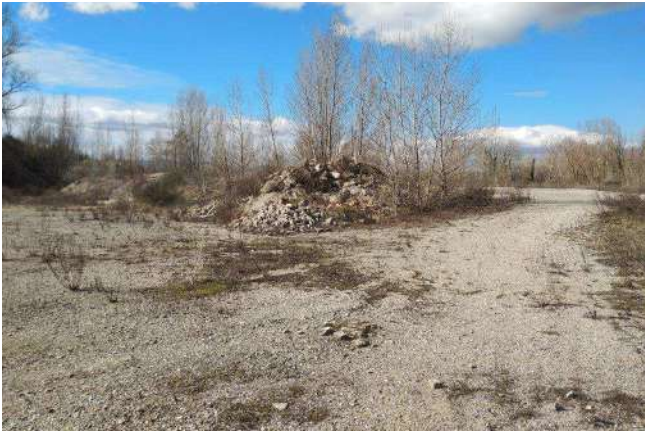
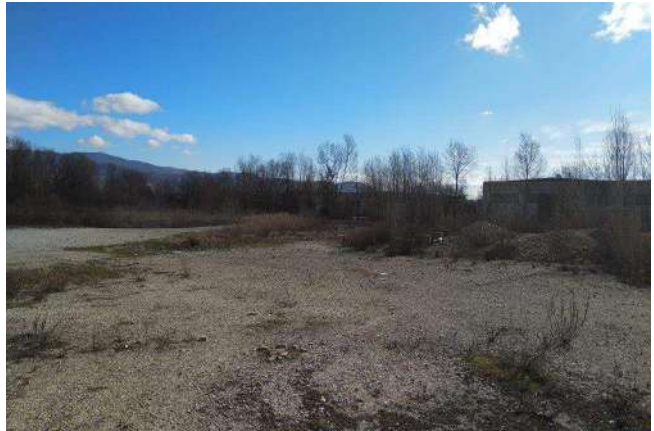
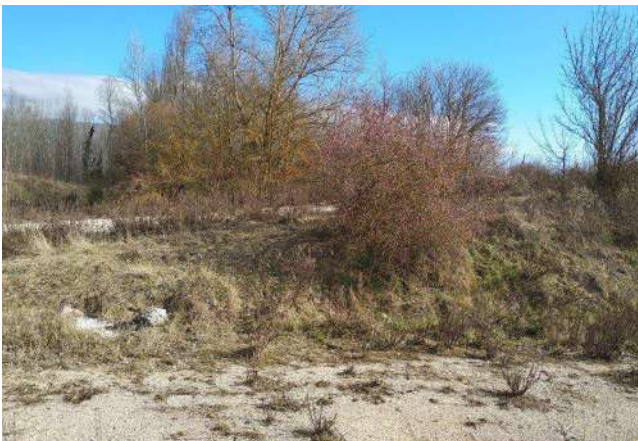
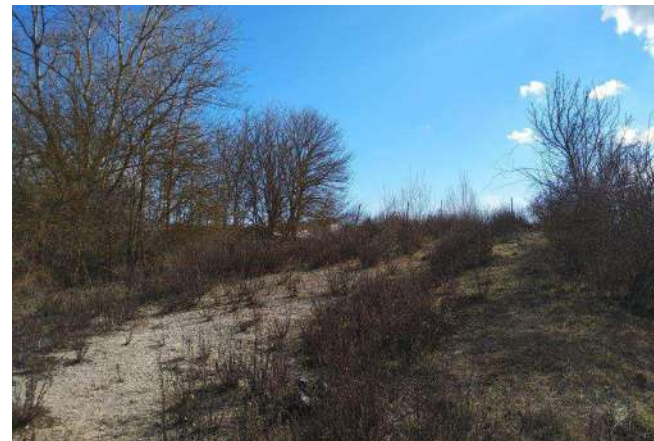
Per il resto: i terreni appaiono ovviamente incolti e invasi in gran parte dalla vegetazione spontanea.

Si rileva la presenza di macerie e scarti provenienti probabilmente dalla vecchia attività industriale accatastati quasi esclusivamente in una zona: anche per essi potrebbe configurarsi il reato di abbandono di rifiuti ai sensi del Dlgs 152/2006. Dunque è opportuno rimuoverli e smaltirli

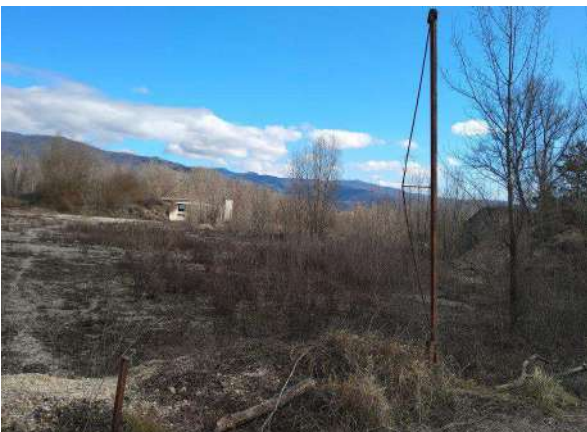
Per la zona di accesso alla strada alzaia dell'argine, che separa l'area "industriale" da quella più prettamente agricola, si riferisce la presenza di una sbarra di accesso in acciaio, attualmente

spalancata e ormai rugginosa, dato lo stato attuale dei luoghi non appare di grande utilità in quanto l'accesso con mezzi è comunque impedito dalla presenza della vegetazione e dalla mancanza di una rampa di discesa (probabilmente rovinata per la mancanza di manutenzione).

Si consiglia di abbassarla solo in posizione chiusa.

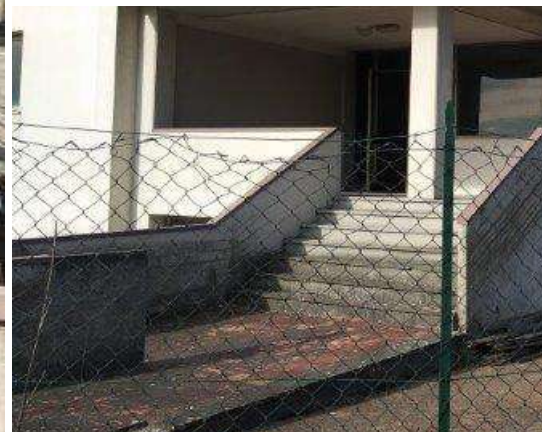
Alla parte di fabbricato di interesse, si accede da un vialetto di entrata all'interno di un resede recintato con rete e cancello metallico in maglia sciolta verde. La recinzione si presenta in generali buone condizioni di conservazione, tranne in due punti, uno nell'ultimo tratto a confine con l'officina meccanica dove è stata in parte divelta (ma non rimossa), e in un tratto lungo la strada a nord dove la rete tende a staccarsi nella parte superiore.

Al fine di evitare ulteriori atti vandalici e occupazioni abusive in conseguenza all'accesso non controllato di personale non autorizzato, è necessario far eseguire da un fabbro la chiusura del portone di ingresso tramite inserimento di un blocco con saldature non facilmente rimovibili, e la sistemazione dei tratti di recinzione danneggiati.

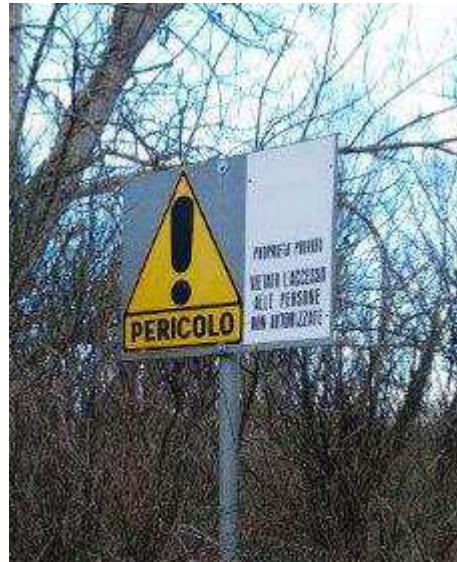
In alcuni punti, in corrispondenza di strade vicinali, sono presenti delle sbarre di accesso (o divelte o comunque non più in idonee condizioni di conservazione, o semplicemente aperte) e della cartellonistica di avvertimento, particolarmente riferita a possibili fenomeni di piena improvvisa per aree arginali e/o di proprietà privata.

Non essendo possibile quindi interdire del tutto l'accesso alle zone, si rende però quantomeno necessario segnalare chiaramente il pericolo, almeno nei punti di più facile accesso (imbocchi, incroci, confini con altre proprietà) mediante l'apposizione di cartellonistica.

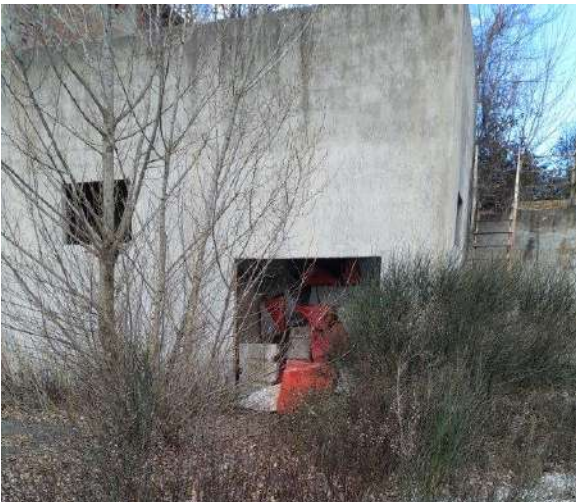
Le strutture di questi annessi non paiono avere problemi statici, ne vanno comunque interdette le aperture; si deve poi segnalare che la parte una volta adibita a vasca di contenimento inerti, le cui pareti sono alte oltre 2m, appare accessibile tramite scala metallica e è ormai priva quasi completamente di parapettatura, quindi con forte rischio di caduta dall'alto in caso di salita.

E' necessario dunque attuare l'interdizione tramite rimozione totale della scala, e posizionamento di idonea parapettatura lungo tutta la sommità della vasca stessa.

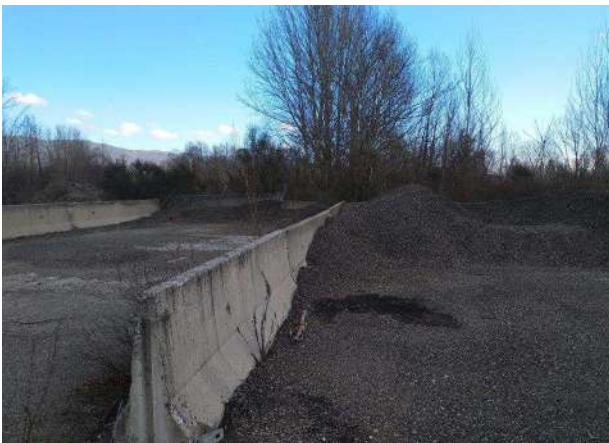
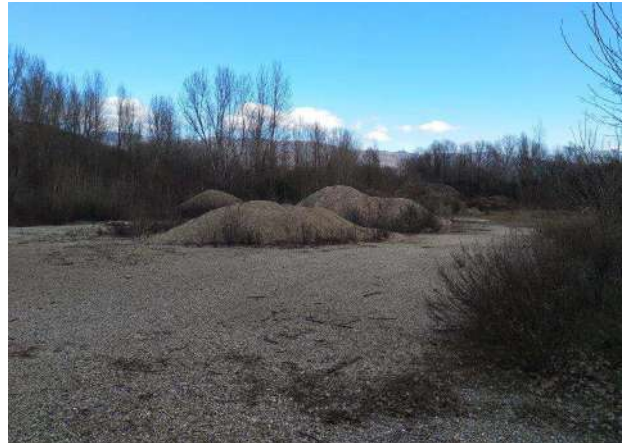
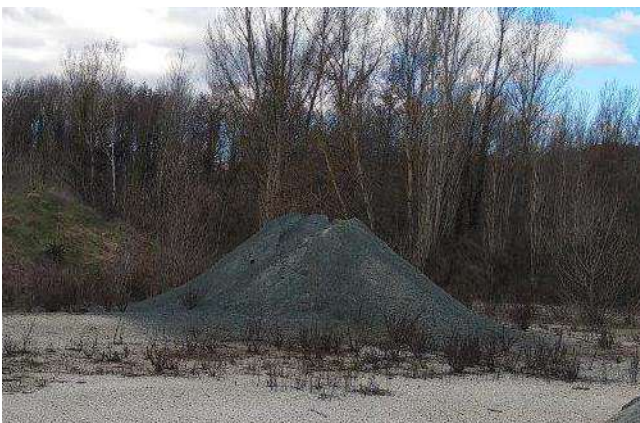
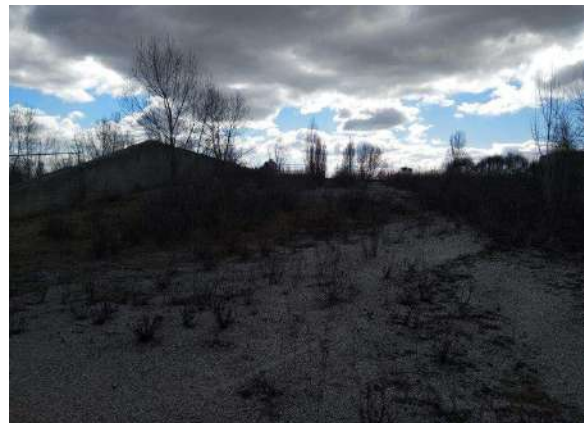
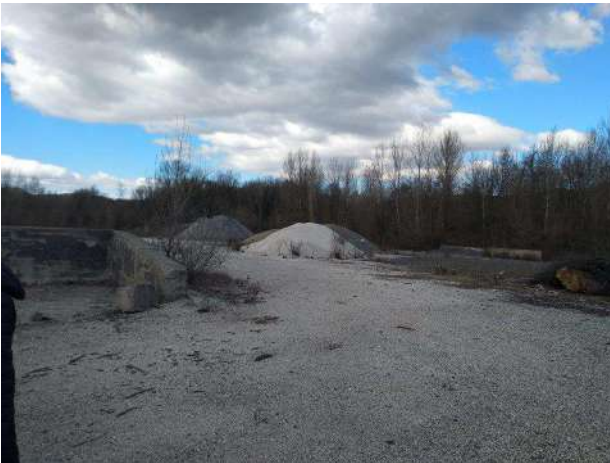
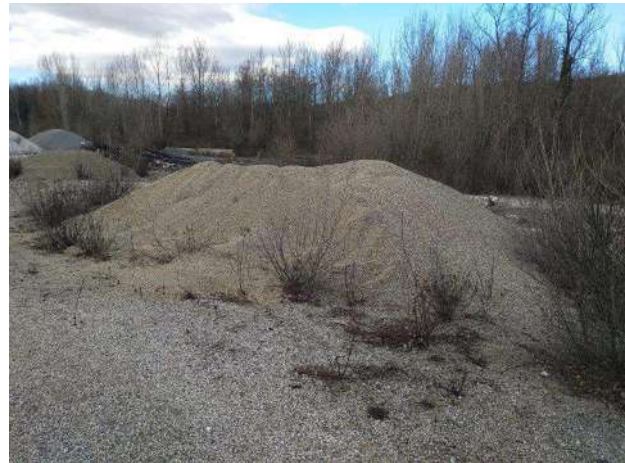
Varie zone della proprietà sono occupate da cumuli di inerti di vario tipo, che venivano utilizzati nella precedente attività dell'impresa Citernesni Gastone, alcuni appaiono ben stoccati in zone precise, delimitate tramite barriere mobili tipo New Jersey o muri in c.a, altri sono semplicemente accatastati in cumuli sparsi non confinati.

Allo stato attuale non paiono rappresentare fonti di pericolo o inquinamento potenziale e pertanto non si ritiene necessario alcun accorgimento particolare.

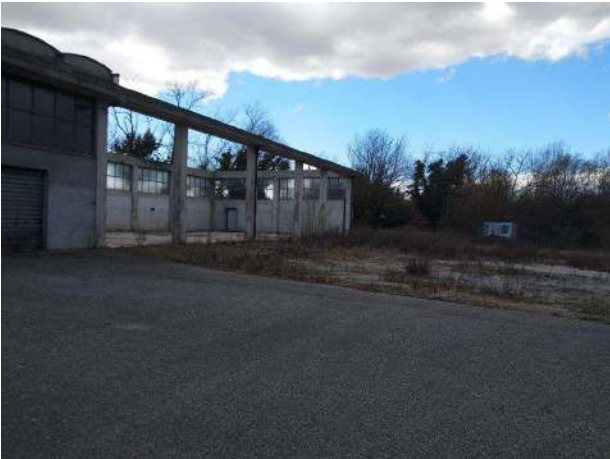
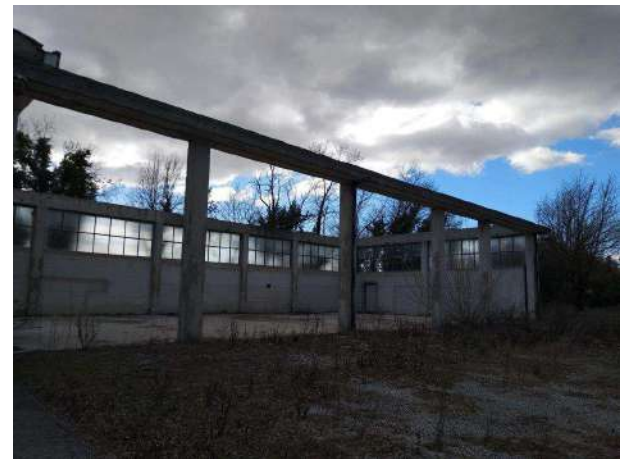
L'ultima parte della proprietà è costituita da un capannone in parte ormai privo di copertura, quindi costituito dalle sole travi e pareti di bordo.

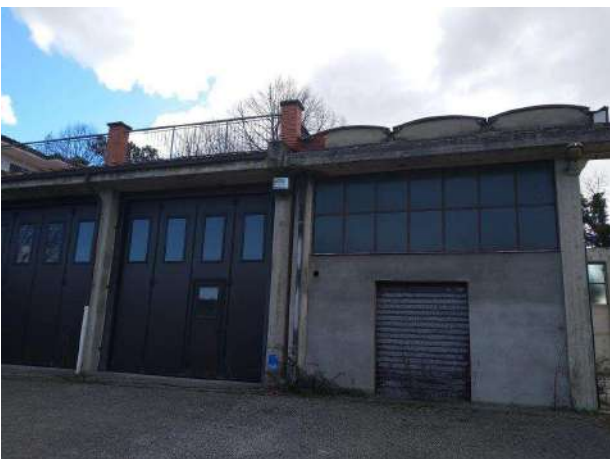
La parte ancora coperta non adibita a terrazza, è costituita da lamiera curva appoggiate su travi prefabbricate a Y miste in C.A. e acciaio, le quali sono state rinforzate tramite la creazione di un portale in acciaio che svolge la funzione di appoggio intermedio.
