**PROCEDIMENTO DI ESECUZIONE IMMOBILIARE N. 688/2021**

**“JULIET S.p.A.”**

**G.E. Dott.ssa Maria Ludovica RUSSO**

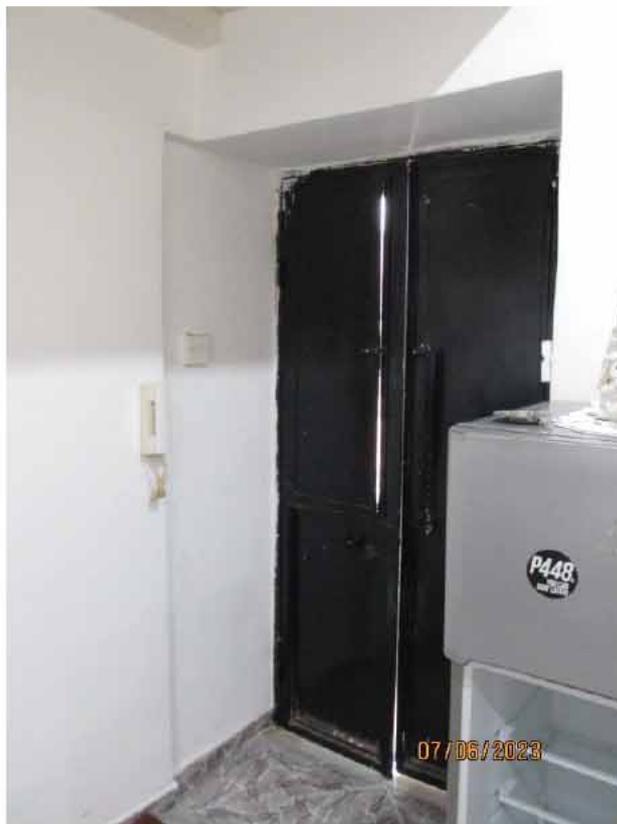
**Fotografia 17 – Soggiorno/Cucina: Vi si accede tramite una porta in ferro a due ante.**

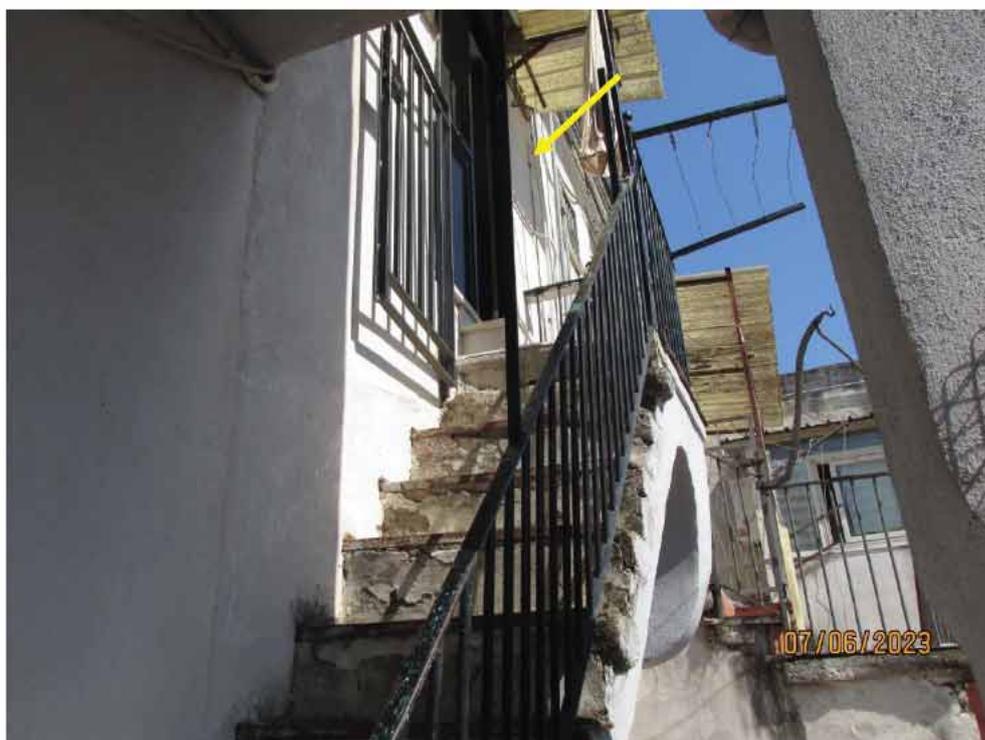
**Fotografia 18 – Soggiorno/Cucina: l'accesso è posto alla fine dell'ultimo rampante di scala.**

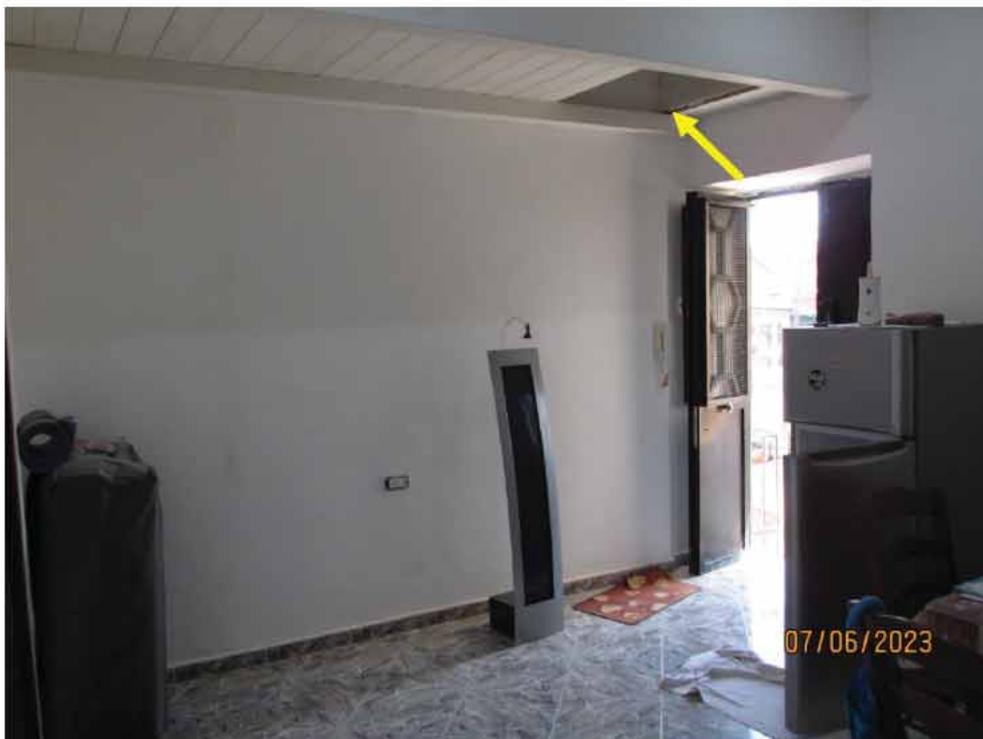
**Fotografia 21 – Soggiorno/Cucina: L’ambiente è dotato di un ripostiglio a soffitto, costituito da due travi in legno su cui sono appoggiate doghe sempre in legno.**

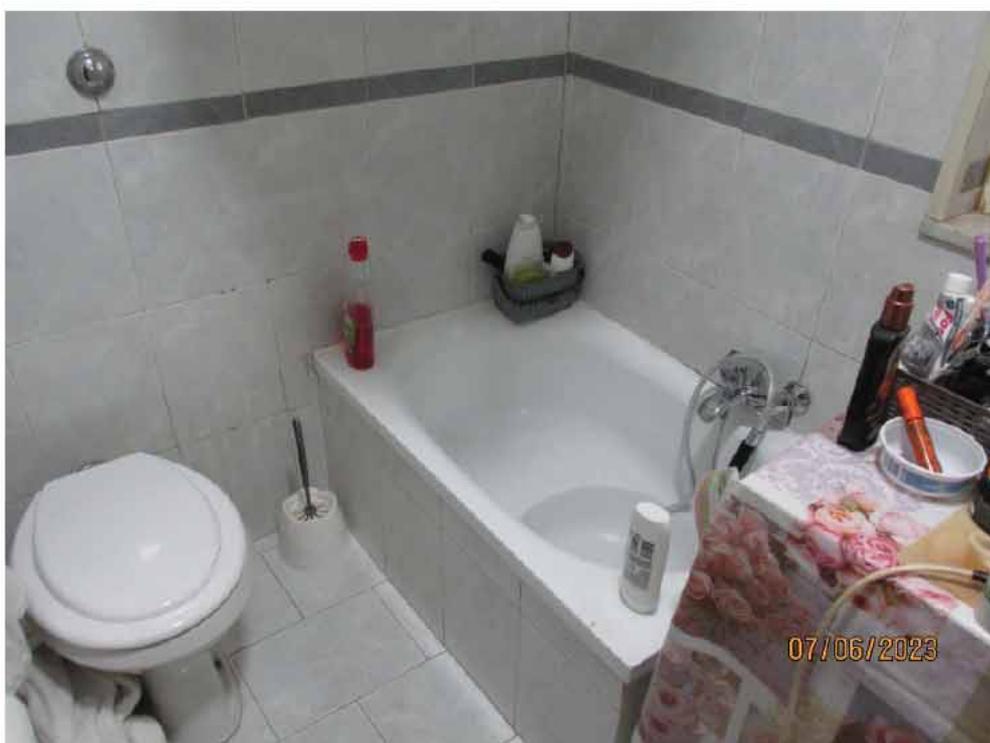
**Fotografia 22 – Bagno: vi si accede dal “Soggiorno/Cucina”, occupa una superficie utile netta pari a mq. 3,67 ed un’altezza dal piano di calpestio di ml. 2,43. L’ambiente è dotato di tazza igienica, lavabo, bidet e vasca da bagno.**

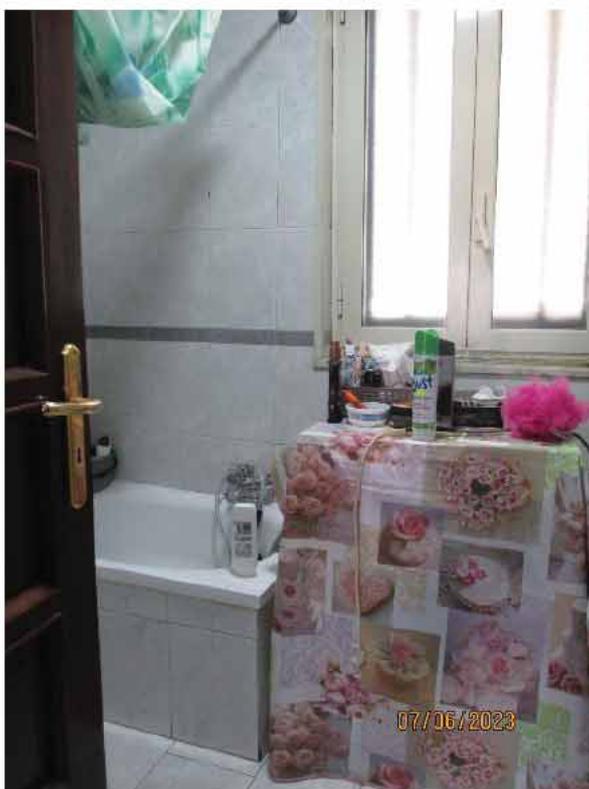
**Fotografia 24 – Bagno: le pareti sono interamente rivestite con piastrelle in ceramica smaltata; il soffitto risulta rivestito con intonaci ordinari a finitura liscia tinteggiato con pittura a tempera.**

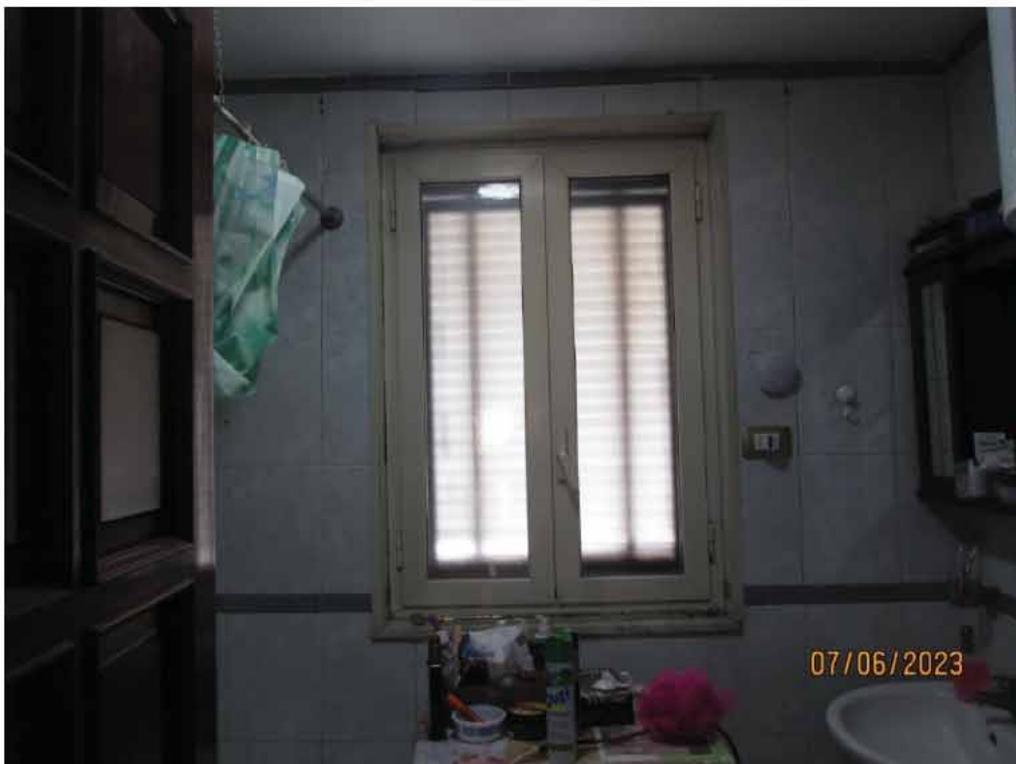
**Fotografia 25 – Bagno: L’ambiente è dotato di una finestra esposta a sud con affaccio sulla corte comune.**

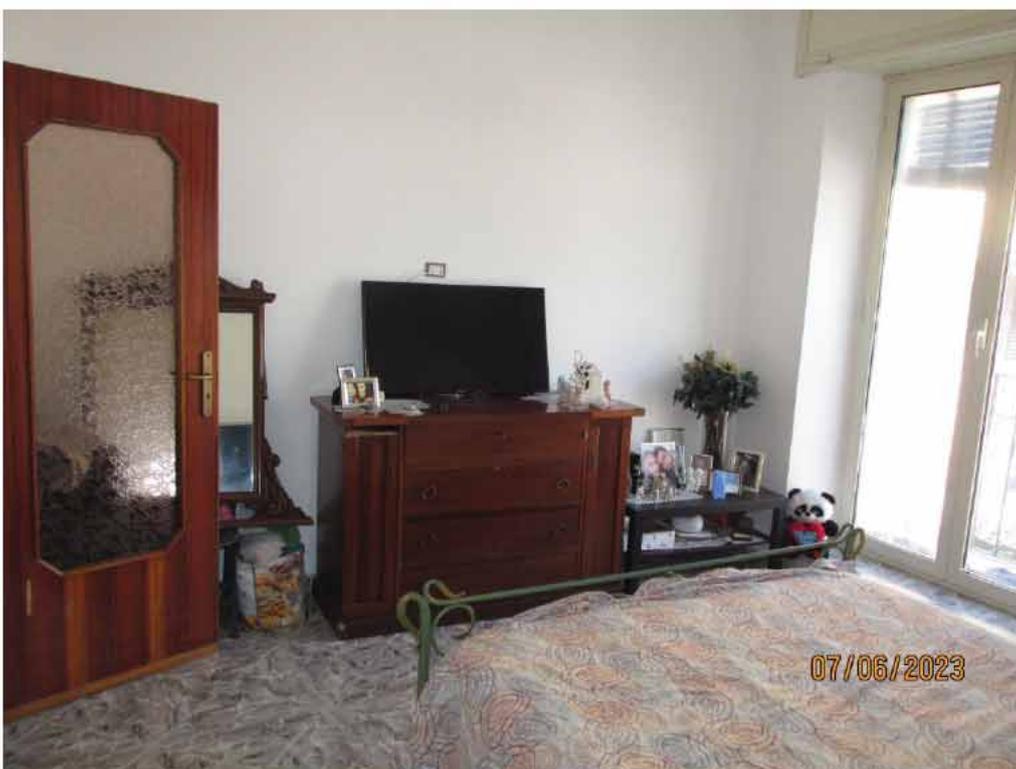
**Fotografia 26 – Vano 1: Vi si accede dal “Soggiorno/Cucina”, occupa una superficie utile netta pari a mq. 13,14 ed un’altezza dal piano di calpestio di ml. 4,06. L’ambiente è adibito a camera da letto, comunica con il “Ripostiglio” e con il “Balcone”.**

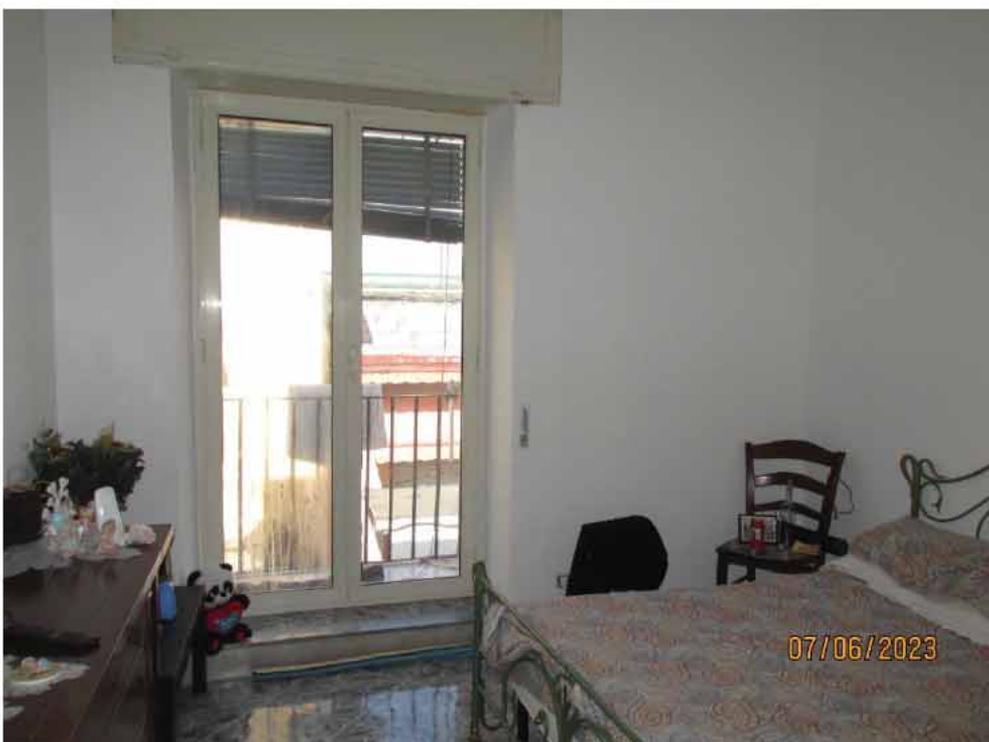
**Fotografia 28 – Vano 1: L’ambiente è dotato di porta-balcone munito di infisso in alluminio e vetro camera protetto all’esterno da una persiana in pvc, con accesso sul balconcino esposto su Corso Sirena.**

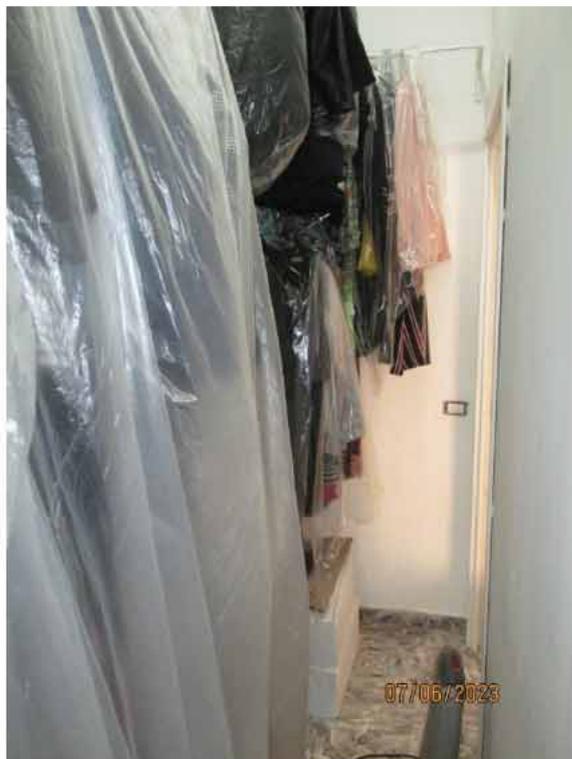
**Fotografia 29 – Ripostiglio:** Vi si accede dal “Vano 1”, occupa una superficie utile netta pari a mq. 3,84 ed un’altezza dal piano di calpestio di ml. 4,06. La pavimentazione è interamente costituita da piastrelle in gres porcellanato; le pareti sono rivestite con intonaci ordinari a finitura liscia e tinteggiate con pittura lavabile; il soffitto dell’intero ambiente è rivestito con intonaci ordinari a finitura liscia, tinteggiato con pittura a tempera. L’ambiente non dispone di finestre verso l’esterno.

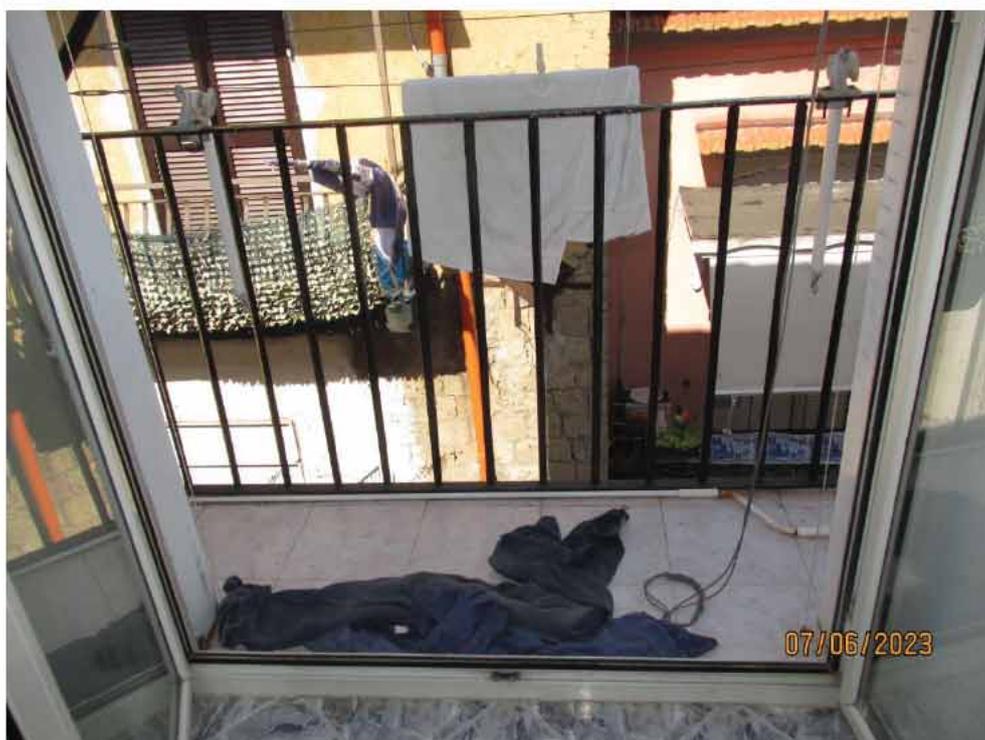
**Fotografia 30 – Balcone:** Vi si accede dal “Vano 1”, occupa una superficie utile netta pari a mq. 1,05, la pavimentazione è costituita da piastrelle in ceramica smaltata.
