PROCEDURA DI ESECUZIONE IMMOBILIARE N. 31/2014

RELAZIONE
DI AGGIORNAMENTO CTU

ELABORATO GRAFICO AGGIORNATO: Immobile sito in via Bellini n. 41-43 ang. via Archimede a piani T-1°- 2°-3° CARLENTINI
(SR) - Proc.Esec.Imm. n 31/2014 promosso da [REDACTED]

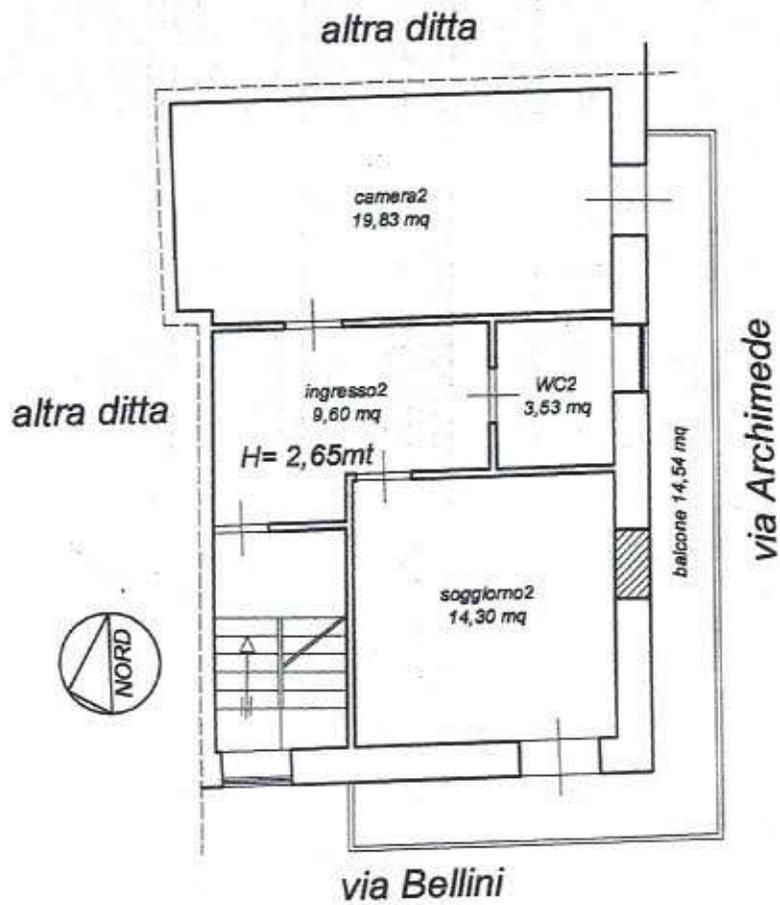
pianta piano secondo

*Pianta piano secondo censito all'N.C.E.U. del comune di Carlentini
al Fg.88 P.IIa 546 Sub.5 e Fg.88 P.IIa 551 Sub.2*

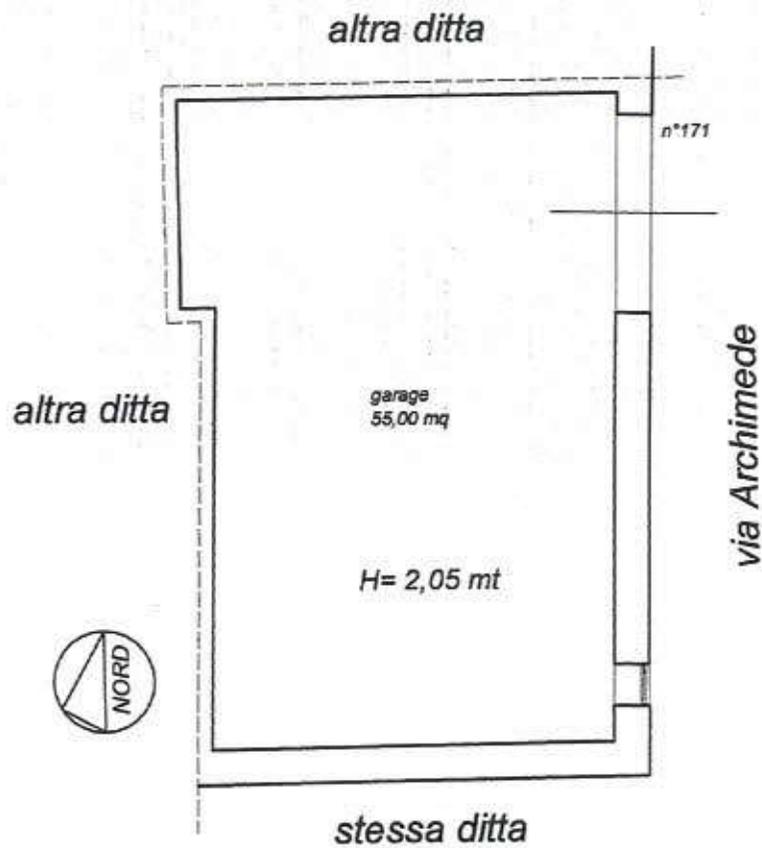
Pianta piano terra

*Pianta piano garage a piano terra rispetto alla via Archimede
 censito all'N.C.E.U. del comune di Carlentini
 al Fg.88 P.IIa 546 Sub.4 e Fg.88 P.IIa 551 Sub.1*
