Allegato 1
Corredo grafico alla CTU

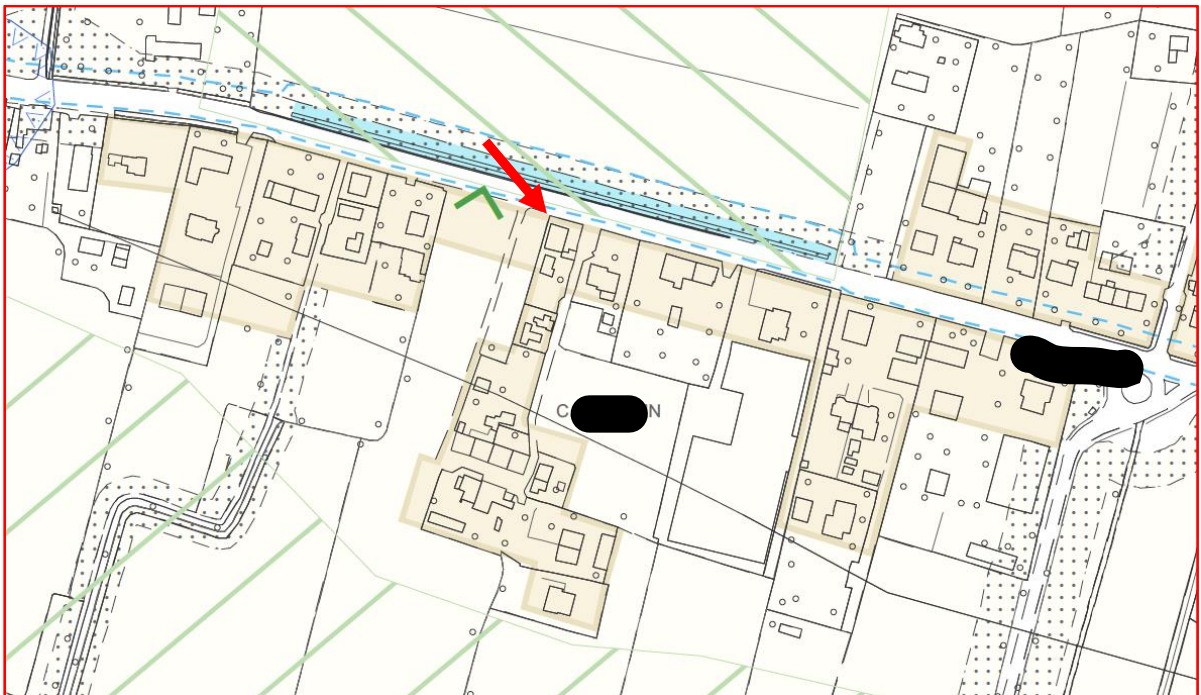
4. Estratto dalla Tavola 1.1 del Piano degli Interventi dove si evince che il compendio ricade in "Zona C 1.1 esterna ai centri urbani".
