Tribunale di Benevento
PROCEDURA DI ESECUZIONE IMMOBILIARE

N° Gen. Rep. **128/2020**

PERIZA INTEGRATIVA
LOTTO 001 - CAPANNONE INDUSTRIALE

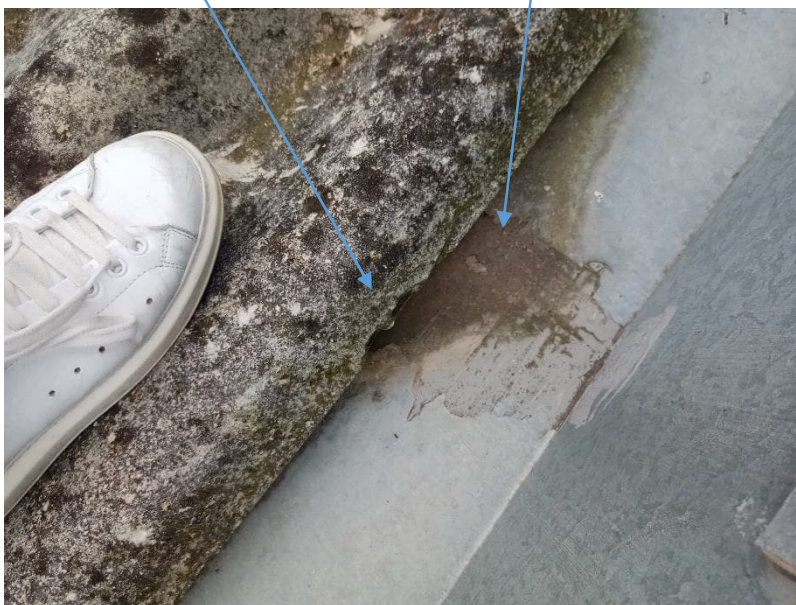
sfaldamento

polveri dilavate

si, considerata la vetustà della copertura (realizzata da circa 30 anni), e la continua, progressiva degradazione degli elementi sopra accertati, sono consigliate periodiche indagini al fine di monitorare lo stato di conservazione.

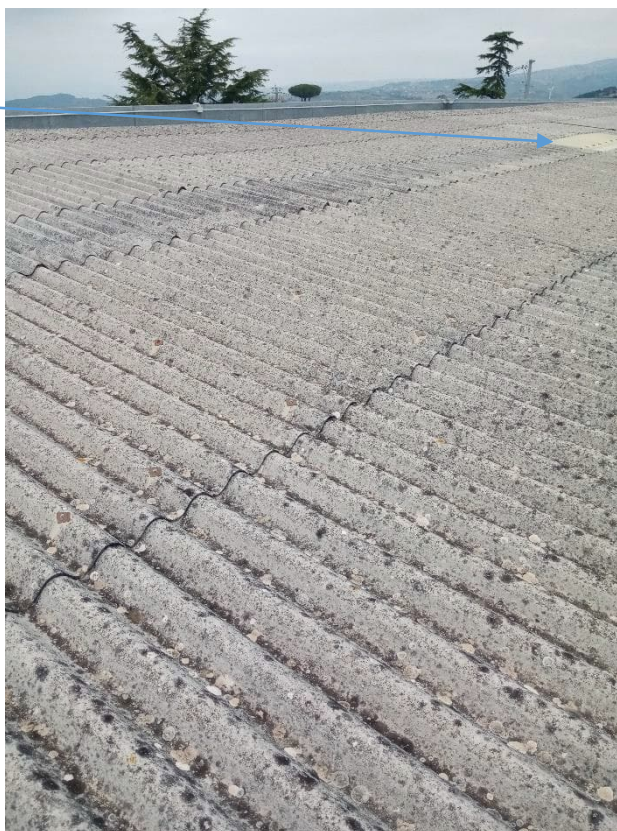
Onduline in materiale plastico
