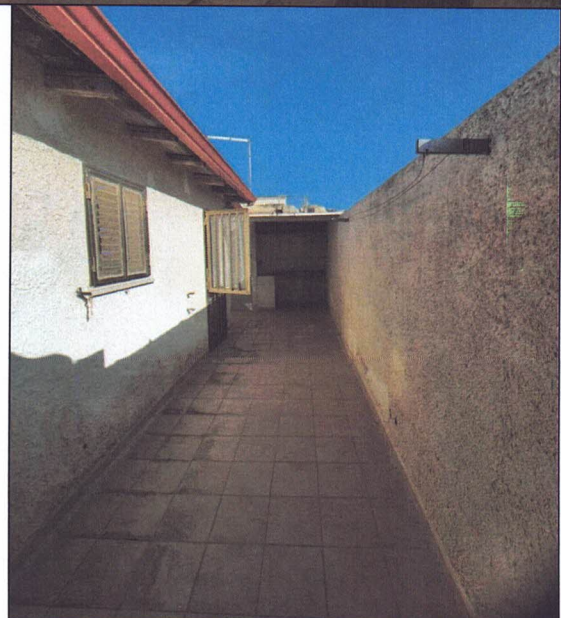
**Foto 17 - 18 - 19** Foto del cortile restrostante, scattata da due punti di vista opposti. Esso è pavimentato e le facciate sono rinite con rinzaffo.

Dal cortile si accede ad un piccolo ambiente ripostiglio realizzato abusivamente e da demolire nel rispetto della sanatoria L. 47/85.
