RELAZIONE DI STIMA

-Valutazione dei fabbricati e dei terreni di proprietà ---OMISSIS ----

GIUSSAGO-TURAGO BORDONE VIA LAGHETTO N.6

La presente relazione di stima, in particolare, riguarda il complesso di beni in Via Laghetto n.6 a Turago Bordone-Giussago (PV).

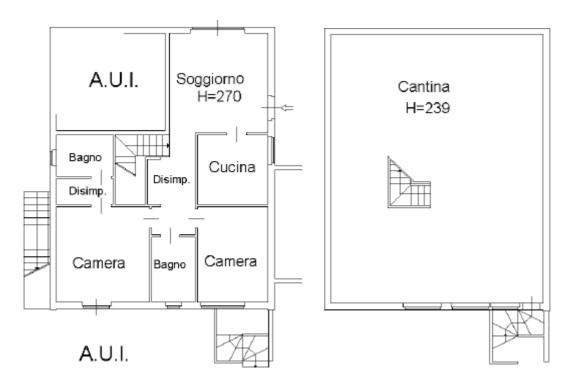
L'unità abitativa è così disposta: ingresso diretto sul soggiorno, cucina, disimpegno, due camere e due servizi igienici, di cui uno collegato a una camera da letto; l'accesso avviene dal cortiletto privato, separato dalla zona comune tramite un cancello in ferro ad apertura manuale.

Il piano seminterrato è destinato alla cantina, ma non è stato possibile accedervi in quanto tutto il piano si trova allagato; i muri e le strutture orizzontali hanno risentito di tutto ciò, infatti sono ben visibili delle efflorescenze saline sui pilastri, sono caduti importanti porzioni di intonaco sia dal solaio che dalle strutture verticali della scala lasciando a vista i ferri e tutti i muri sono "zuppi" d'acqua; da questo primo esame si può affermare che le strutture appaiono compromesse, ma solo a seguito di un esame accurato dell'intero stabile si potrà accertarne la gravità.

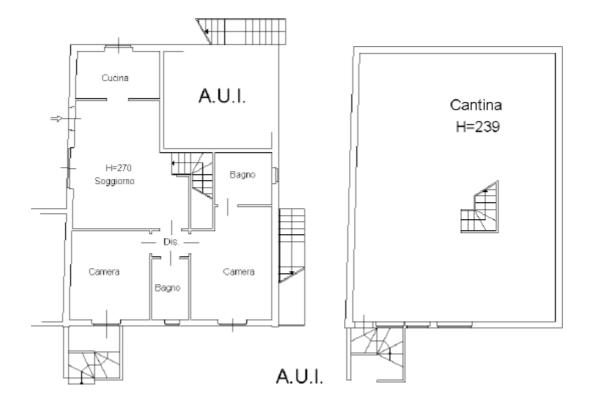
Unità abitativa - sub 34

L'unità abitativa è così disposta: ingresso diretto sul soggiorno, cucina, disimpegno, due camere e due servizi igienici, di cui uno collegato a una camera da letto; l'accesso avviene dal cortiletto privato, separato dalla zona comune tramite un cancello in ferro ad apertura manuale.

Il piano seminterrato è destinato alla cantina, ma non è stato possibile accedervi in quanto tutto il piano si trova allagato; i muri e le strutture orizzontali hanno risentito di tutto ciò, infatti sono ben visibili delle efflorescenze saline sui pilastri, sono caduti importanti porzioni di intonaco sia dal solaio che dalle strutture verticali della scala lasciando a vista i ferri e tutti i muri sono "zuppi" d'acqua; da questo primo esame si può affermare che le strutture appaiono compromesse, ma solo a seguito di un esame accurato dell'intero stabile si potrà accertarne la gravità.
