TRIBUNALE DI BRINDISI

**PROCEDURA ESECUTIVA
N 5 RG Es 2025**

Fabbricato indipendente con abitazione al primo piano e deposito al piano terra, collegati da scala interna, ubicato nel Comune di San Pietro Vernotico (BR) in via principe Amedeo n. 14

DOCUMENTAZIONE FOTOGRAFICA

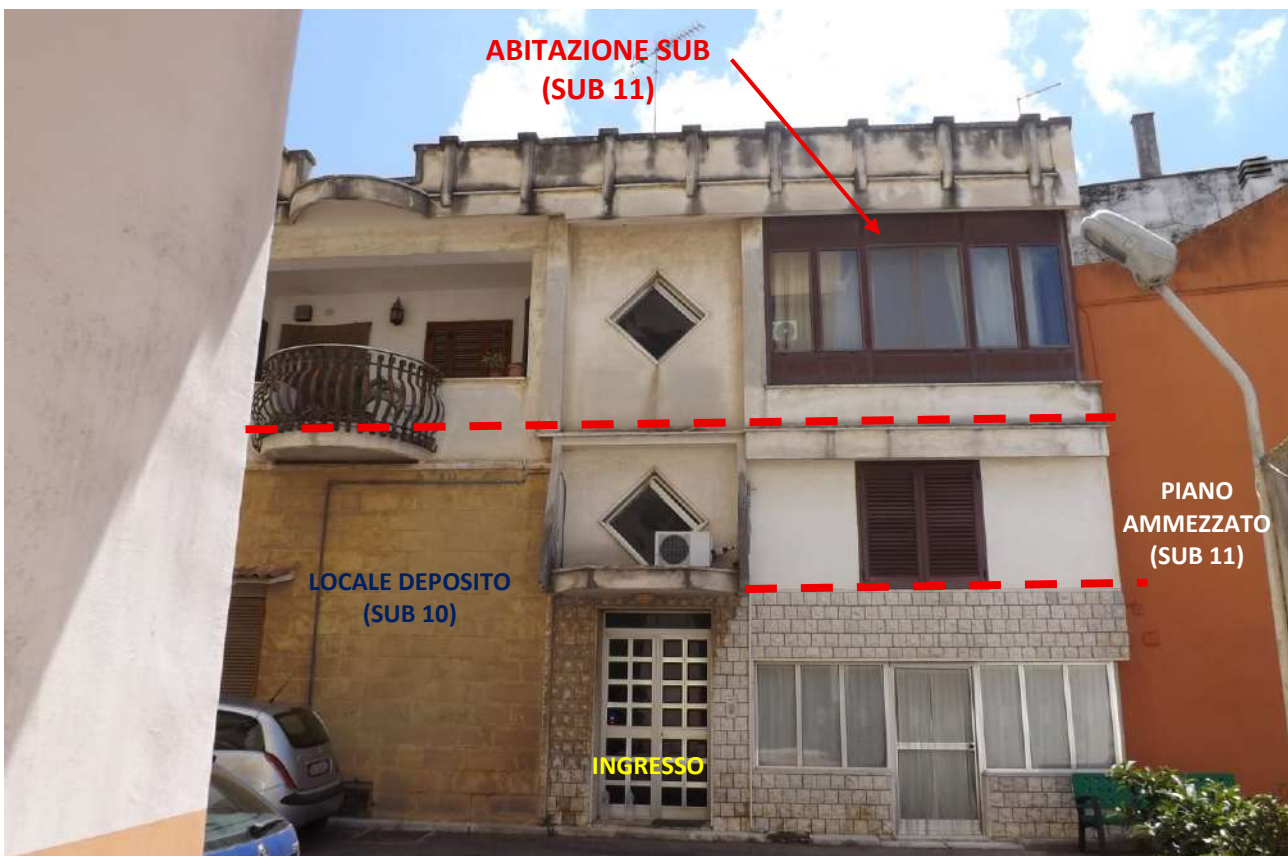
Foto 6_ Vista d'insieme di porzione del prospetto principale (nord-ovest). Si distinguono il portone di ingresso e l'area interessata dal piano ammezzato

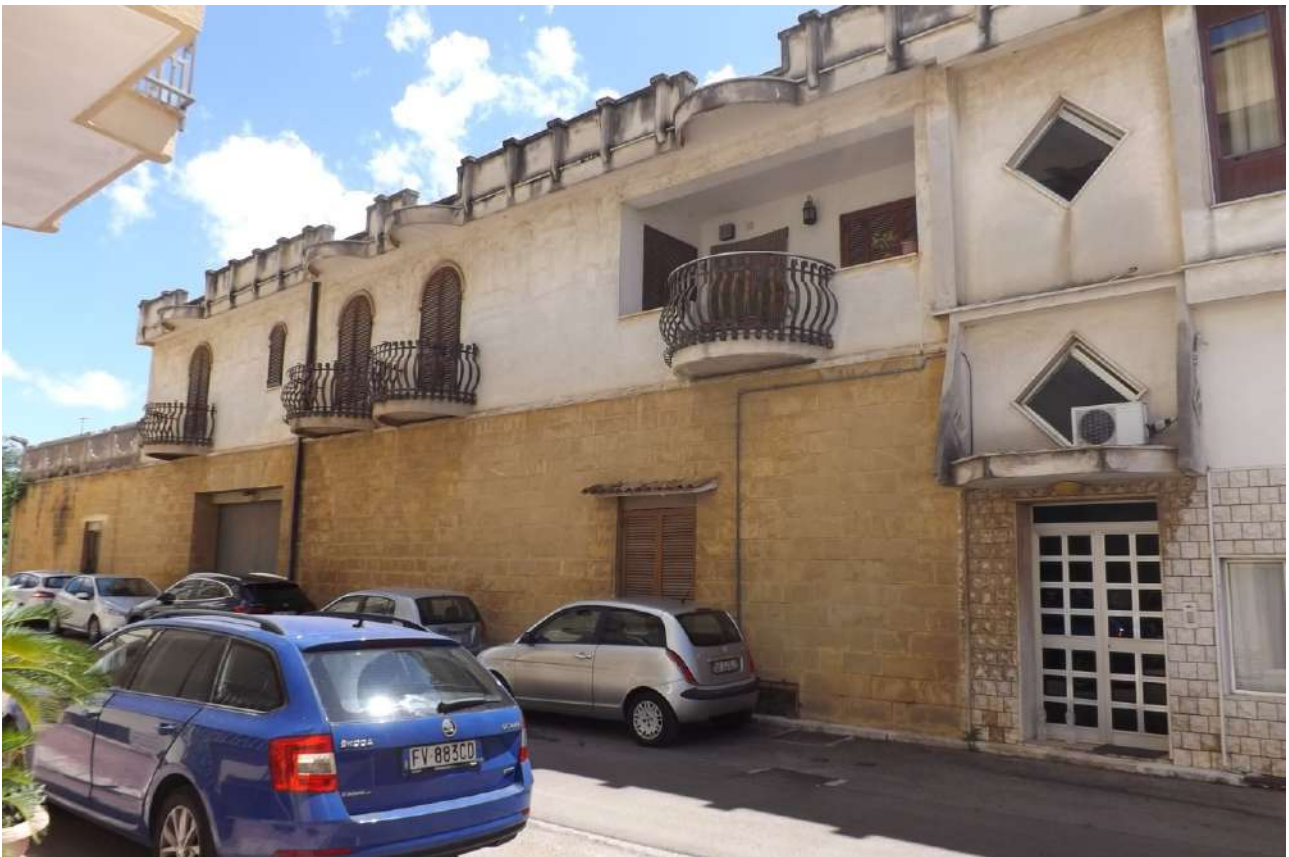
Foto 7. Altra vista d’insieme del prospetto principale (nord-ovest). Inquadratura del fronte dove il fabbricato è articolato su due piani: deposito (PT) e residenza (P1)

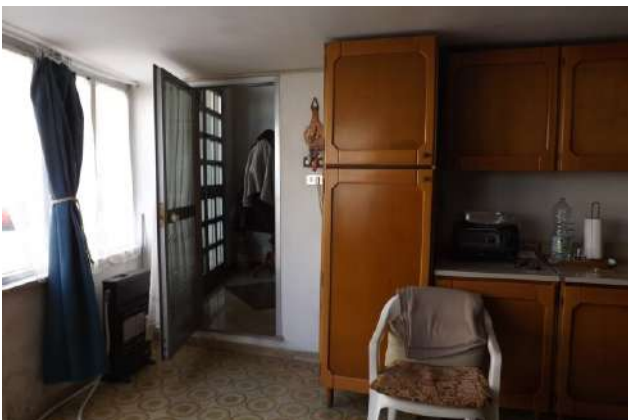
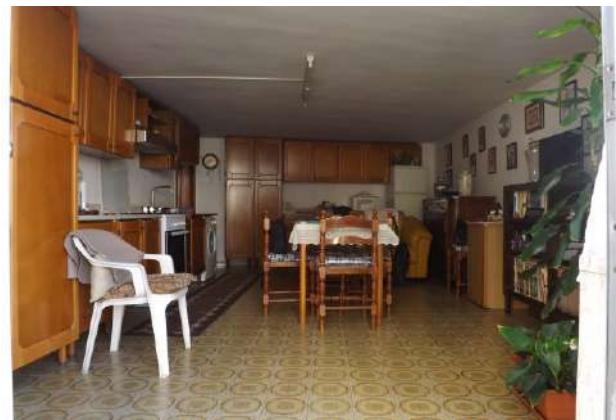
Foto 16-17_ Vista d’insieme del vano originariamente adibito ad ufficio, oggi utilizzato come cucina; si rileva la ridotta altezza interna dovuta al soprastante piano ammezzato.

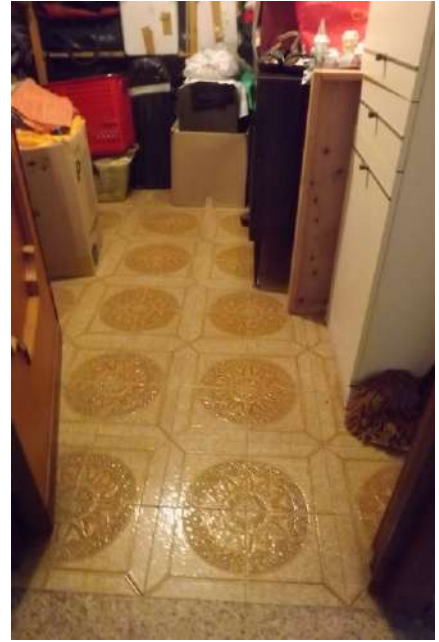
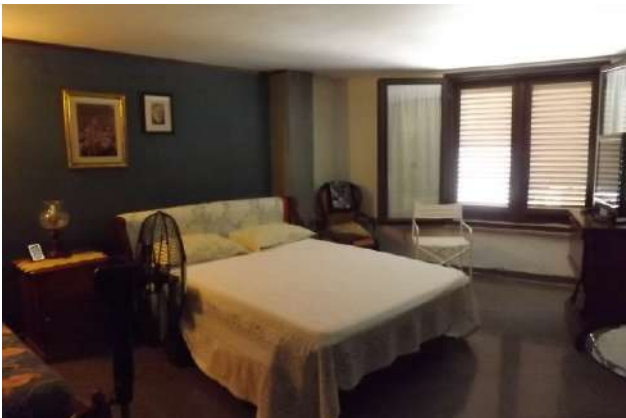
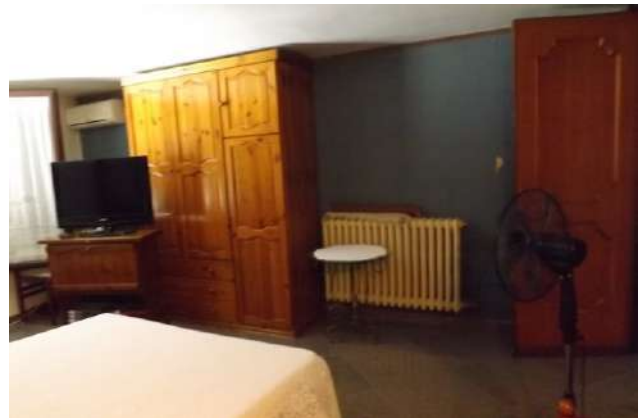
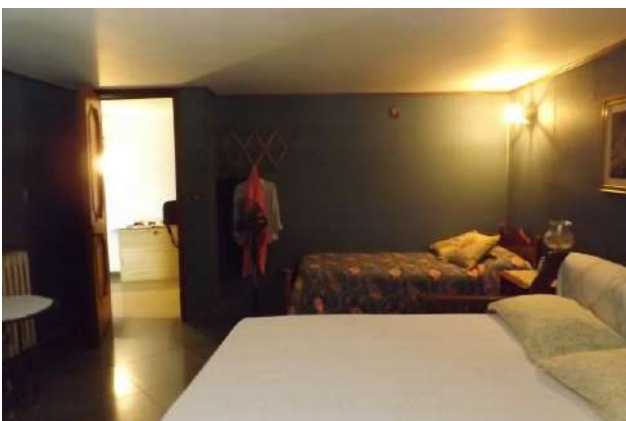
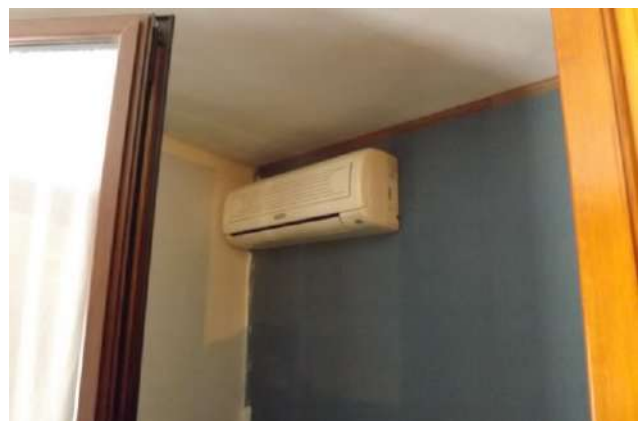
Foto da 45 a 48_Viste d’insieme della stanza da letto ricavata al piano ammezzato: ambiente di medie dimensioni ma con altezza ridotta. Presenti radiatore e unità interna di climatizzazione, arredi tradizionali.

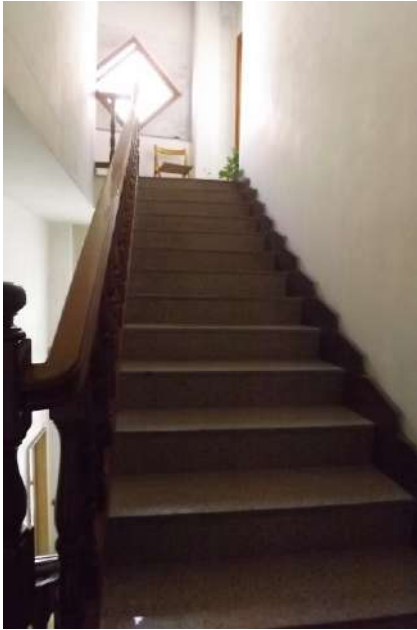
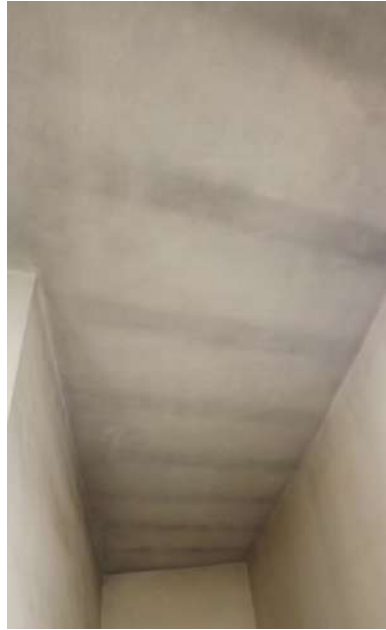
Foto 49-50_ Viste d’insieme della rampa di scala che dal piano ammezzato conduce al pianerottolo del primo piano, che a sua volta consente l’accesso all’appartamento. Le immagini evidenziano macchie/alonature diffuse all’intradosso del solaio, compatibili con umidità e rappezi.

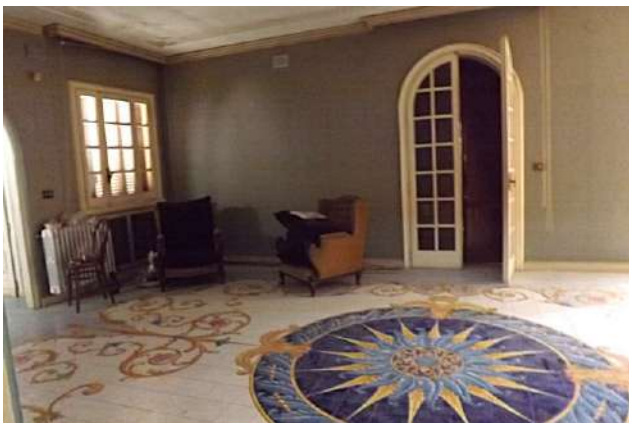
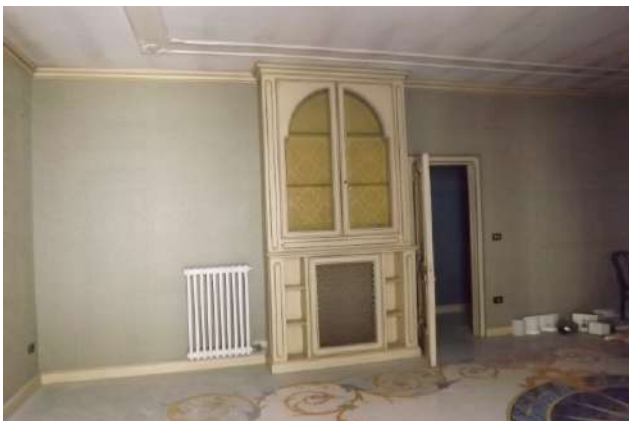
Foto da 65 a 68_ Viste d’insieme dell’ampio vano originariamente adibito a salone di rappresentanza: pavimento in maioliche decorate con grande rosone centrale, porte-finestre ad arco con ante vetrate, cornici e modanature a soffitto, rivestimenti murali tipo carta da parati— finiture originarie di pregio. Stato manutentivo carente: aloni e distacchi su pareti/soffitto, scassi e impianti parzialmente rimossi, ambiente in disuso con materiali accatastati.

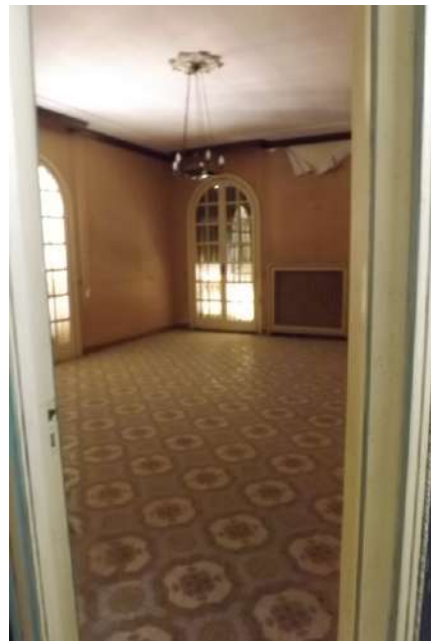
Foto 73_ Vista del disimpegno della zona notte, del vano originariamente adibito a camera da letto.

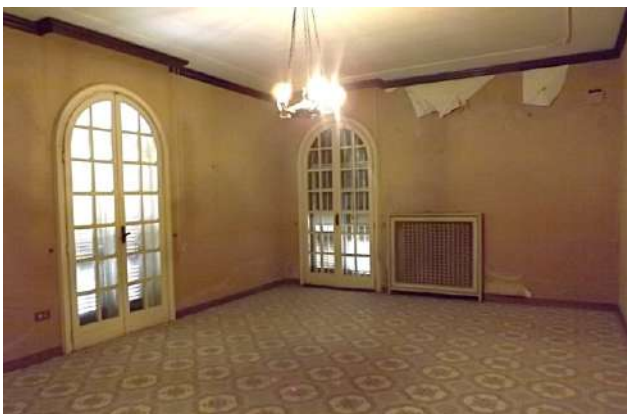
Foto 74-75_ Viste d’insieme dell’originaria camera da letto, ampia, con doppia esposizione e 2 porte-finestra pavimento in piastrelle decorate. Stato manutentivo mediocre: tappezzerie localmente distaccate e macchiate, aloni sulle pareti/soffitto e finiture datate

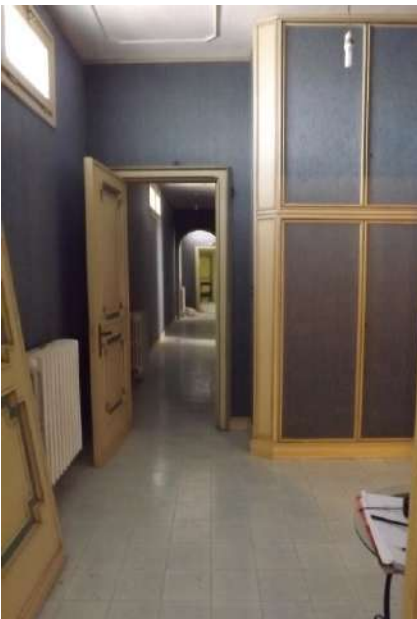
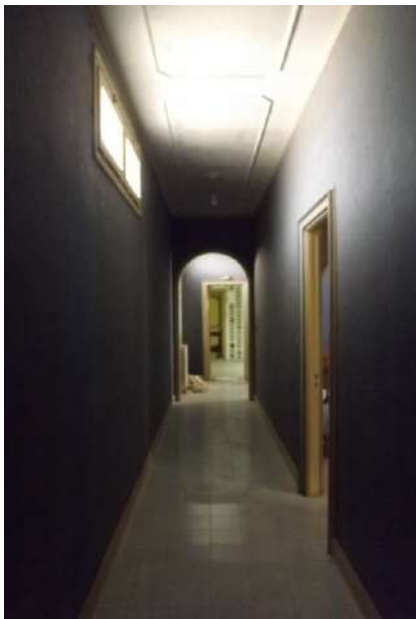
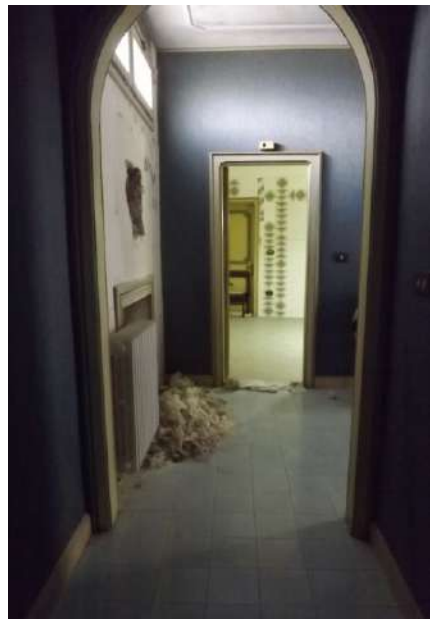
Foto 82_ Altra vista dal disimpegno della zona notte

Foto 83_ Vista del corridoio di collegamento tra il disimpegno della zona notte e quello della zona giorno.

Foto 84_ Vista d’insieme del corridoio e del disimpegno della zona giorno.

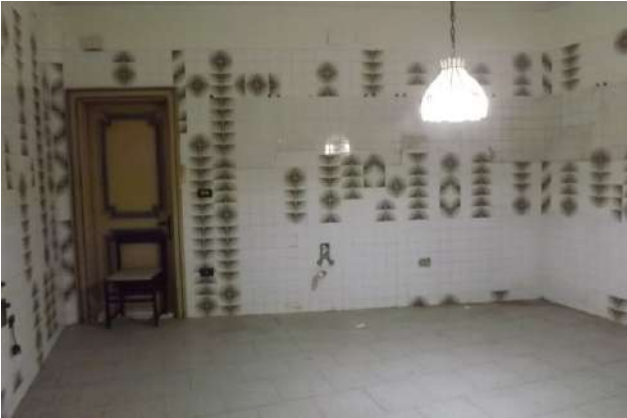
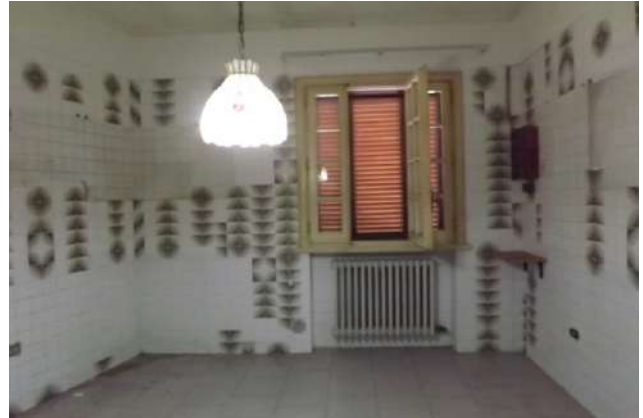
Foto 85-86_ Viste d’insieme del vano originariamente adibito a cucina, caratterizzato da rivestimenti ceramici quasi a tutta altezza.

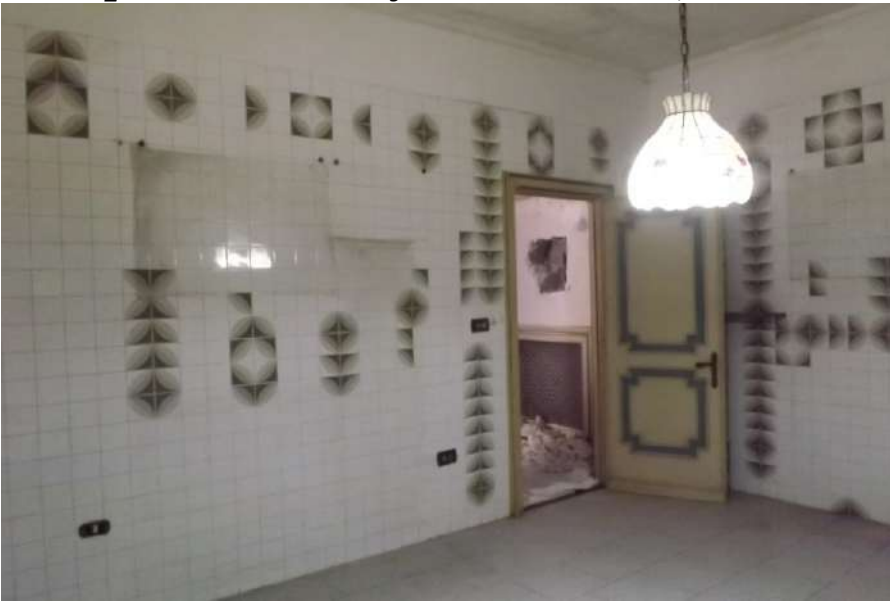
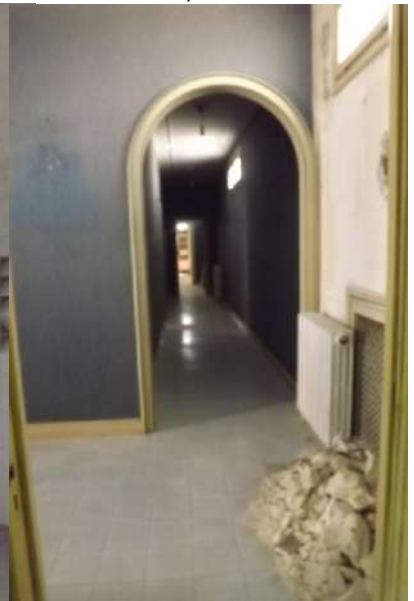
Foto 87_ Altra vista d’insieme del vano originariamente adibito a cucina

Foto 88_ Altra vista disimpegno della zona giorno

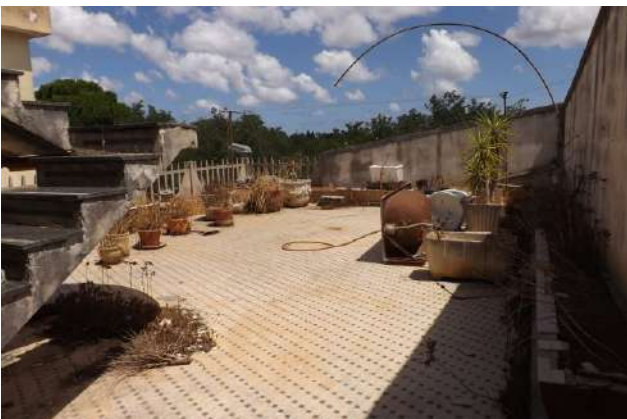
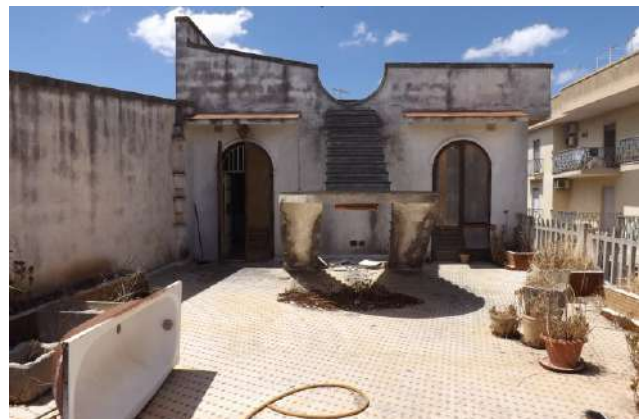
Foto 89-90_ Vista d’insieme della terrazza a livello di ampia superficie, accessibile sia dalla camera da letto che dal vano chiuso illegittimamente.

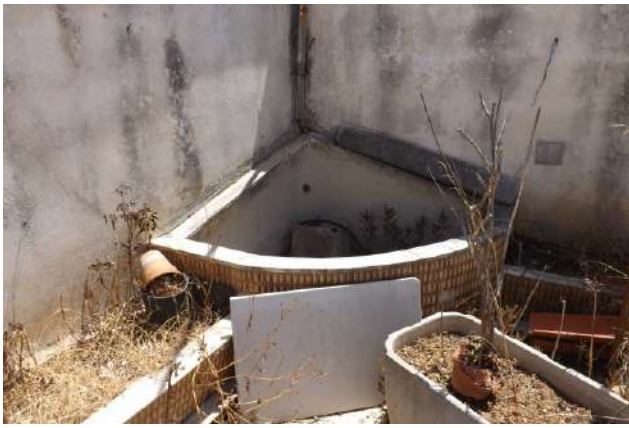
Foto 91_ Vista del sistema di fioriere perimetrali in muratura, rivestite in piastrelle, oggi in disuso

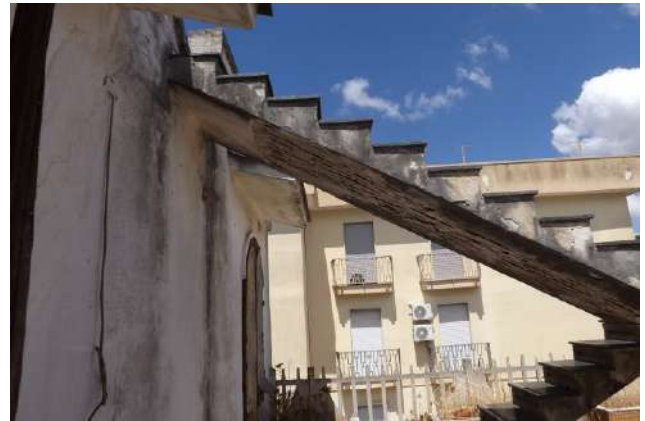
Foto 95_ Altra vista di dettaglio della scala esterna di accesso al lastrico solare

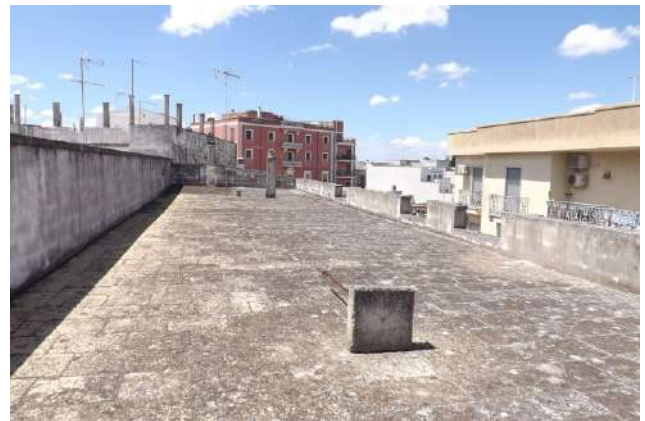
Foto 96_ Viste d’insieme del lastrico solare, con pavimentazione in chianche.
