TRIBUNALE ORDINARIO - PATTI - ESPROPRIAZIONI IMMOBILIARI 56/2021

LOTTO 1

Appartamento a CAPRI LEONE Via Calogero Pidalà 2, della superficie commerciale di **145,13** mq per la quota di:

Magazzino seminterrato a CAPRI LEONE Via Calogero Pidalà 2, della superficie commerciale di **91,43** mq per la quota di:

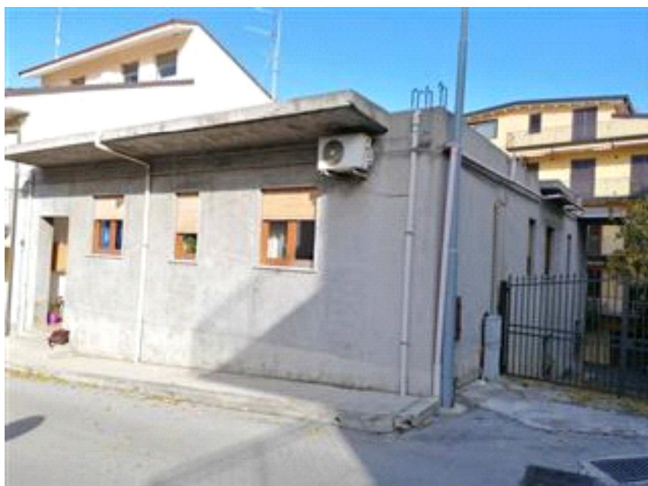
Esterno

Le due unità immobiliari sono complete di rifiniture interne, impianto elettrico ed impianto idrico-sanitario. Il fabbricato esternamente è intonacato; la scala interna è incompleta riguardo alla pavimentazione dei gradini ed è coperta con lastre di fibrocemento, probabilmente contenenti amianto; il lastrico solare (escluso dalla procedura) non appare adeguatamente impermeabilizzato. Il solaio di copertura e la facciata presentano segni di degrado.
