Tribunale Civile di Napoli Nord

Giudizio: fallimento n. 18/2019 - Ristorante La Lanterna S.r.l..

- Relazione di Consulenza Tecnica d'Ufficio -
redatta con i disposti della legge n. 132-2015

Elaborato: - rilievo fotografico

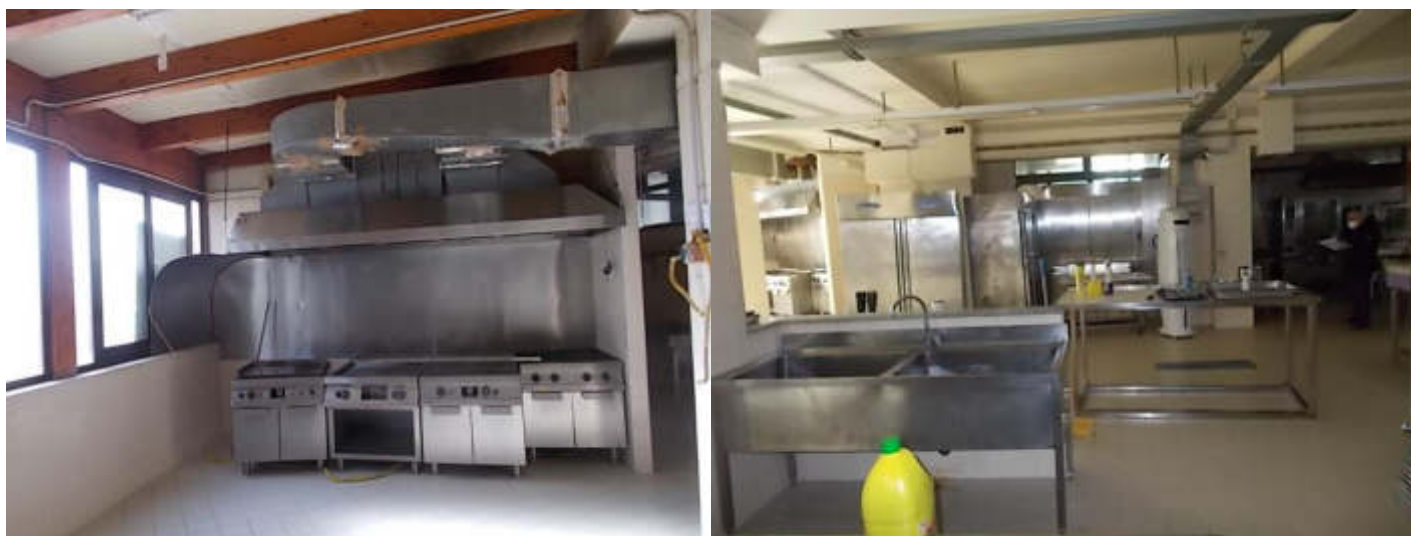
cucina e zona montacarichi

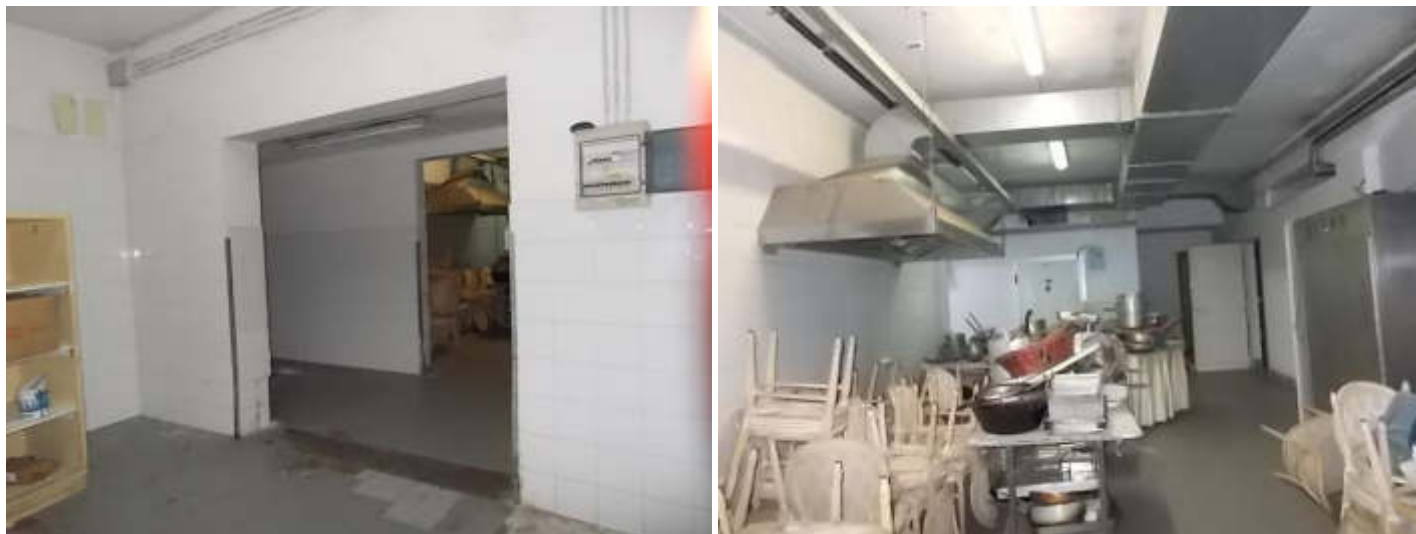
viste locali di servizio

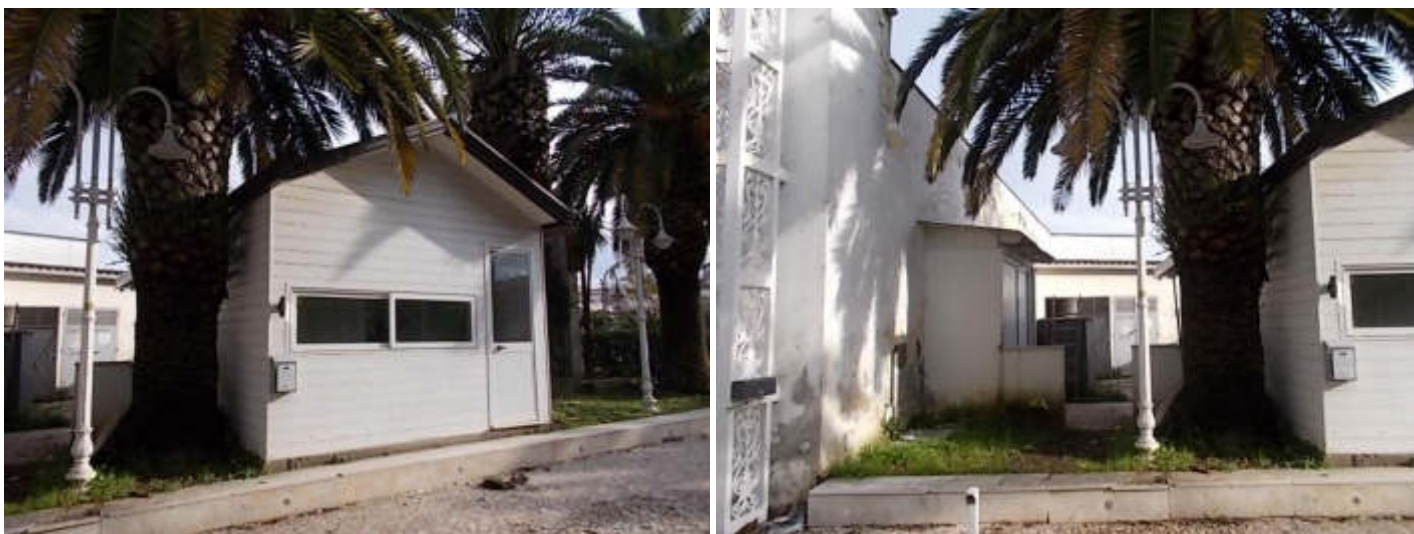
portineria e locali tecnologici posti a destra del cancello d'ingresso
