TRIBUNALE DI TERMINI IMERESE

Giudice Dott. Ssa Giovanna Debernardi - R.Es. n. 2/2015 promossa da

Unicredit s.p.a. VS Soggetto A + altri 1 - C.T.U. Arch. Sabrina Zora

LOTTO 1

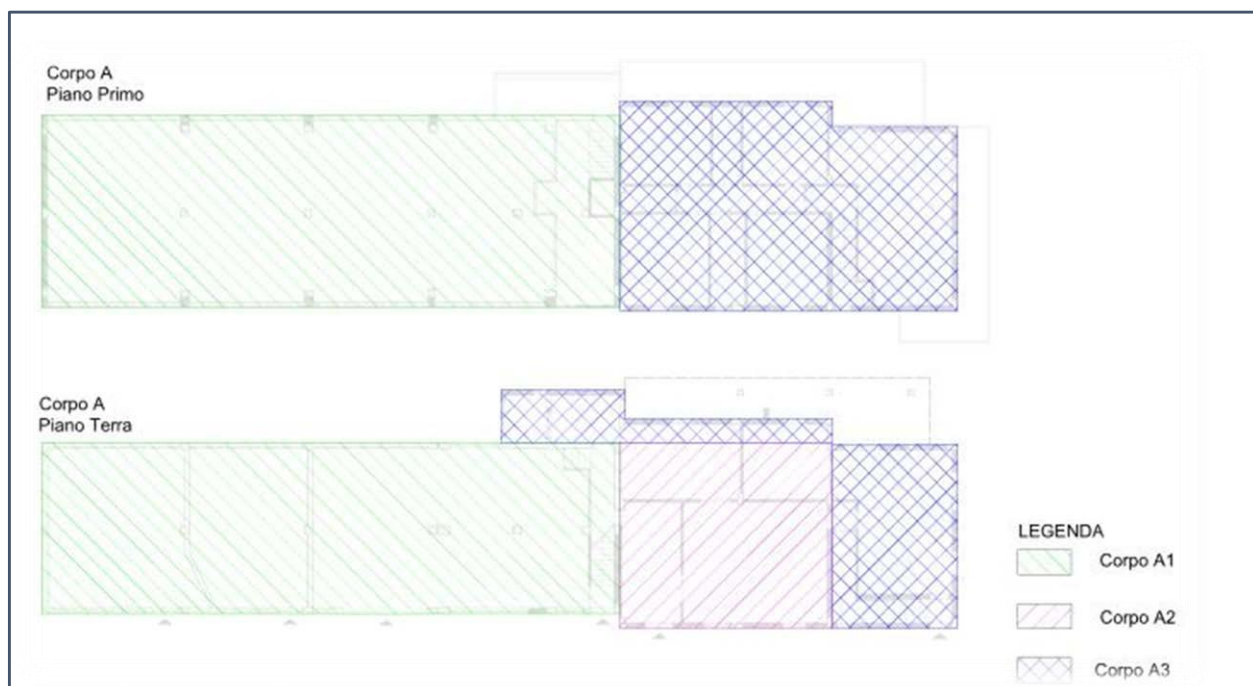
Le problematiche da accertare interessano il corpo A (A1-A2-A3)

Una porzione del fabbricato (A1) realizzata nel periodo fra il 1973-75 consiste in un corpo di fabbrica a due elevazioni con struttura in c.a., solai misti latero-cementizi eOMPagnamento costituito da blocchetti di cemento – pomice. Il piano primo sbalza di circa 50 cm lungo i fronti nord-est e sud-ovest, rispetto al filo dell'edificio in pianta a piano terra. IlOMPagnamento del piano superiore è realizzato sul bordo dello sbalzo e quindi il primo piano ha dimensioni, sia pure di poco, maggiori rispetto al piano terra. La copertura è costituita da due falde inclinate con rivestimento in lastre di cemento-amianto.

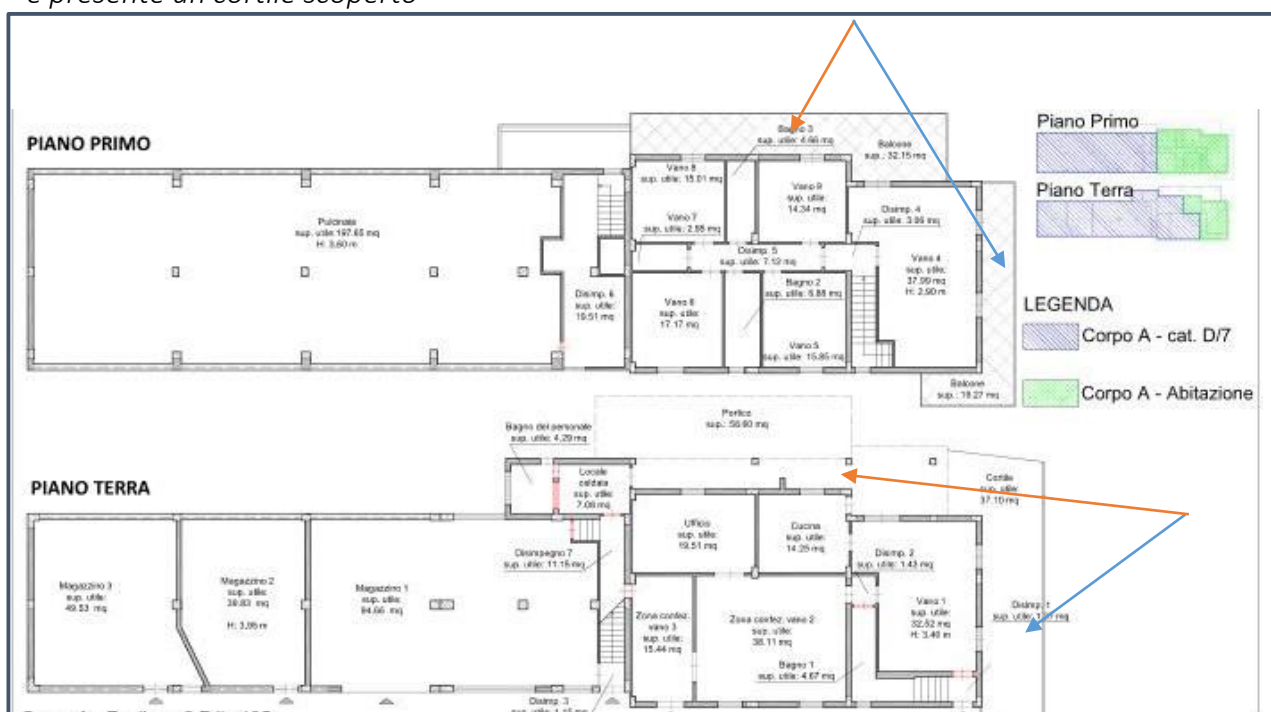
Durante il sopralluogo la sottoscritta ha potuto constatare lo stato di degrado dei balconi del portico e del cordolo. I ferri d'armatura si presentano arrugginiti, e le volterranee scoppiate. L'ossidazione del ferro ed il conseguente rigonfiamento, ha causato il distacco del copri-ferro, che ha portato all'espulsione dei pezzi di calcestruzzo e laterizio. Risulta plausibile che il fenomeno sia da attribuire alle acque meteoriche e la mancata manutenzione nel corso degli anni, Infatti la situazione di degrado è conducibile anche alla vetustà. Infatti il fenomeno dell'ossidazione del ferro sarà avvenuta nel corso degli anni, per diverse cause, tra cui le infiltrazioni d'acqua meteorica, possiamo altresì notare anche le soglie di granito, i mattoni e

battiscopa che sono divelti in alcuni punti (ved. Foto n.4) e questo ha anche permesso all'acqua di infiltrarsi ed espandersi fino a degradarne la struttura.
