TRIBUNALE DI PARMA

Concordato n° 04/2020 R.F.

RELAZIONE DEL PERITO ESTIMATORE

PARMA IN VIA COLORNO N°63/A

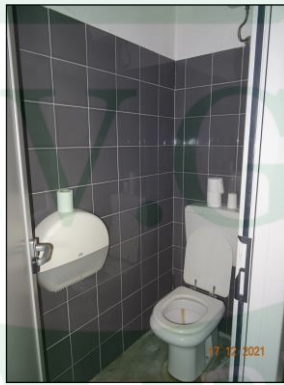
Foto 5 - Servizi igienici

Anche i locali annessi (ingresso, servizio igienico ed ambulatorio) sono stati di recente ristrutturati; il pavimento è sempre in resina mentre i rivestimenti dei locali ad uso servizio igienico sono stati realizzati in ceramica.

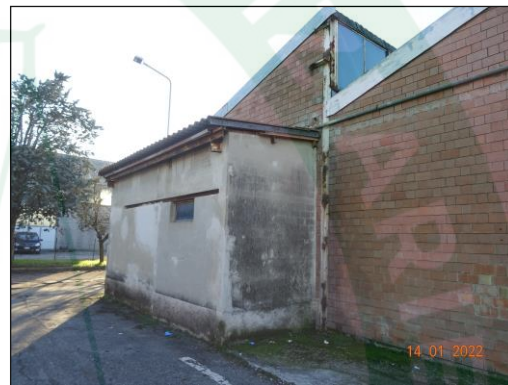
Foto 11 - Sub.17 prospetto nord-est

Al locale si accede dall'area cortiliva tramite una porta in lamiera metallica, il pavimento è in battuto di cemento, le pareti esterne sono in muratura, la copertura è stata realizzata con profili metallici e tavelle. Il vano, utilizzato come deposito, è dotato di una piccola finestra, realizzata con serramento metallico e vetro singolo.
