TRIBUNALE DI MACERATA

ESECUZIONE IMMOBILIARE N. R.G. 194/2023

**VERIFICA DELLO STATO DI DANNO
CON RIDEFINIZIONE DEI LIVELLI OPERATIVI**

IMMOBILE SITO IN APPIGNANO C.DA CAMPO DI BOVE 11

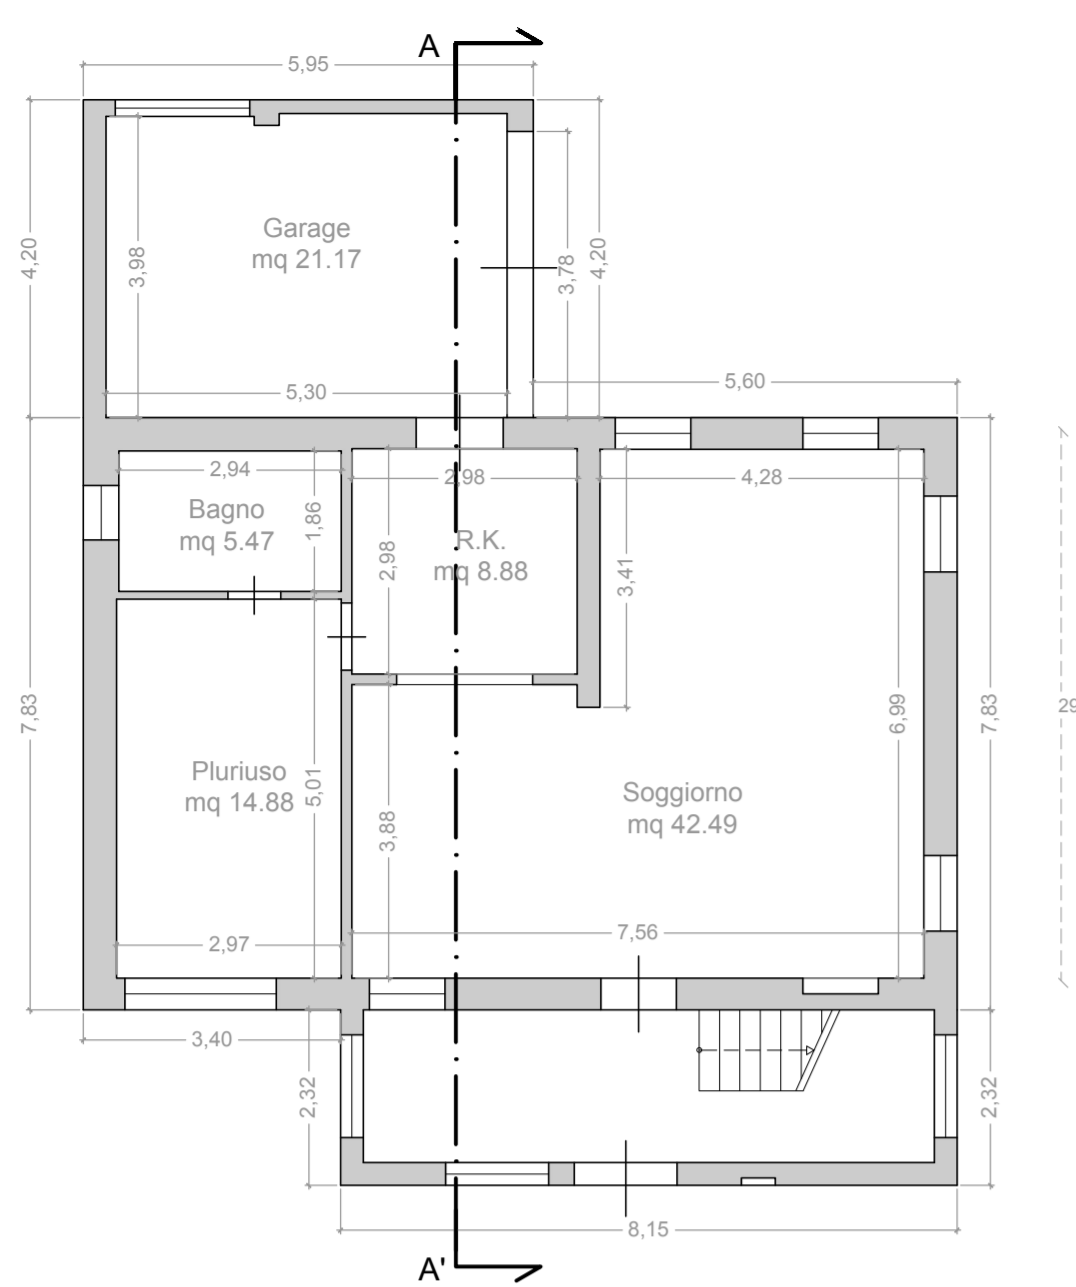
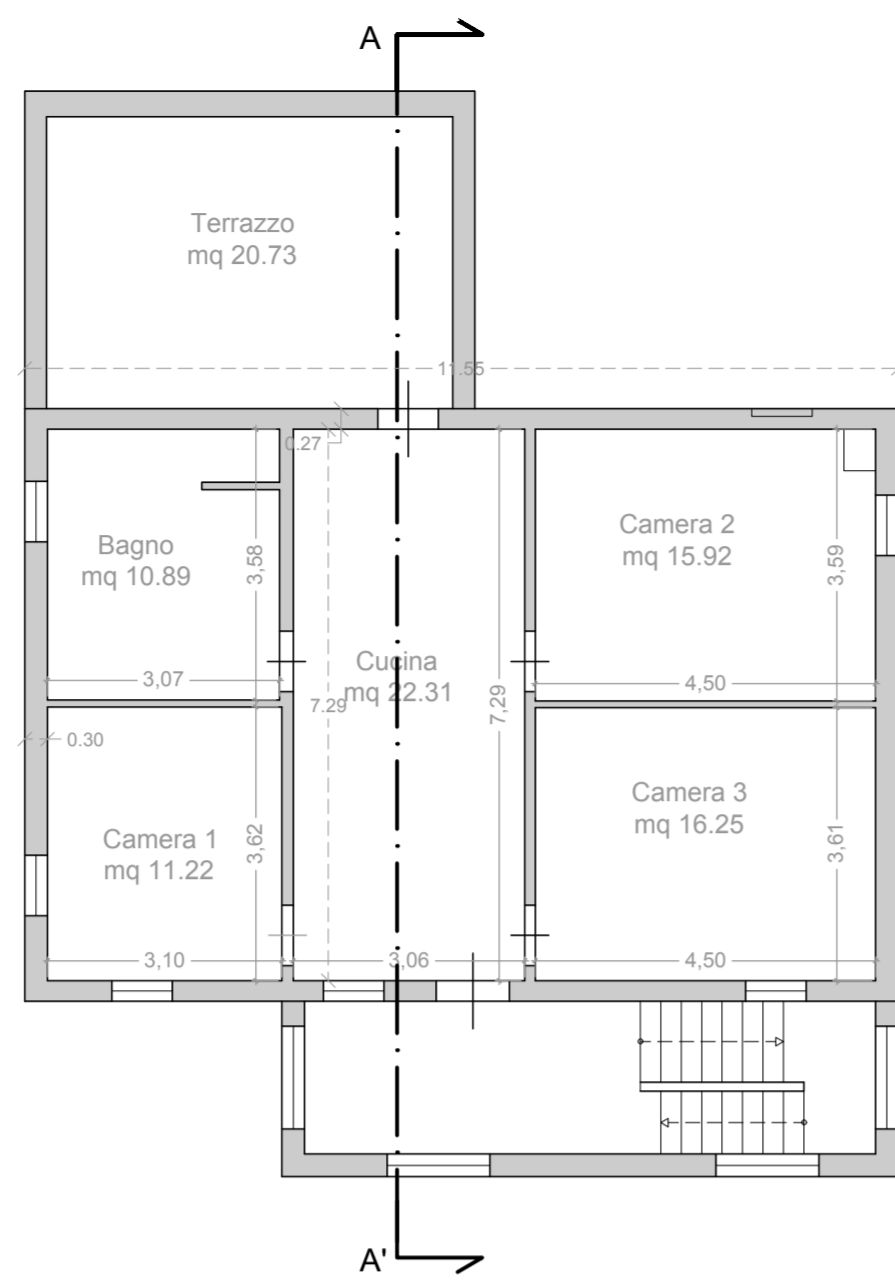
Titolo:
CONDIZIONE DI DANNO

DESCRIZIONE DEL DANNO: *distacchi localizzati tra pareti portanti ortogonali.*

SI RITIENE CONDIZIONE SODDISFATTA IN BASE AI DISTACCHI APPURATI IN SEDE DI STATO DI DANNO.

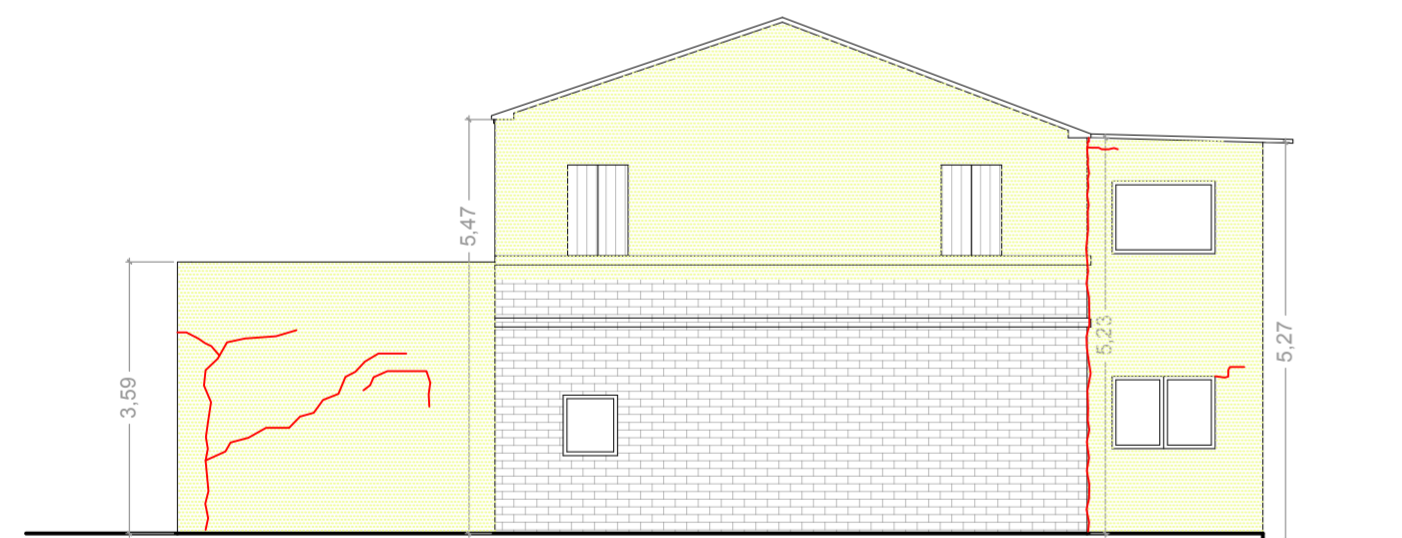
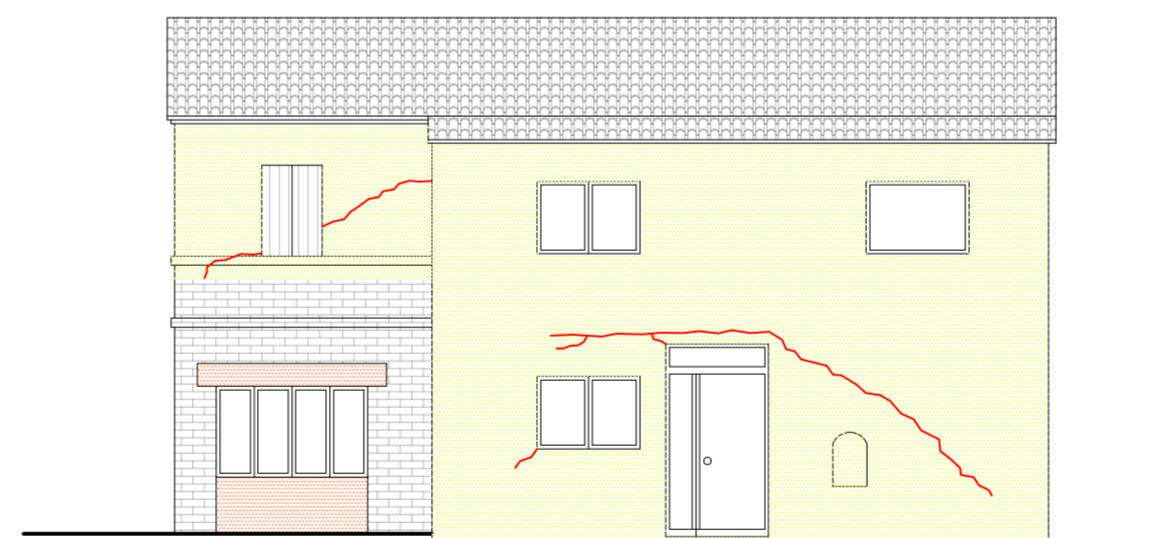
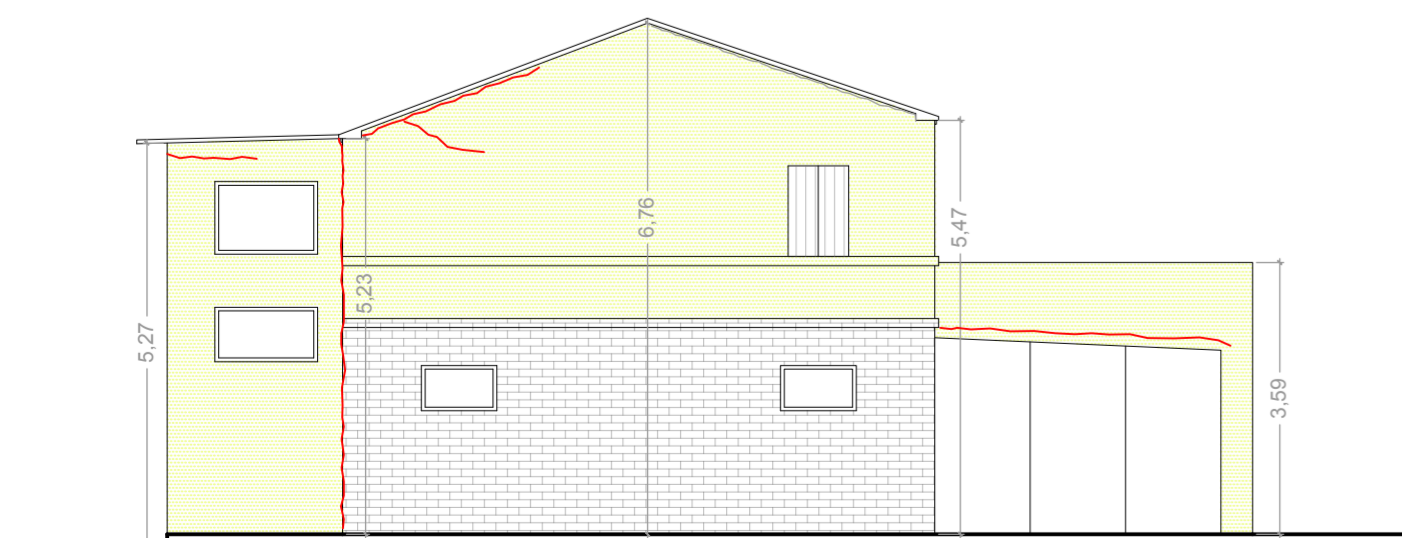
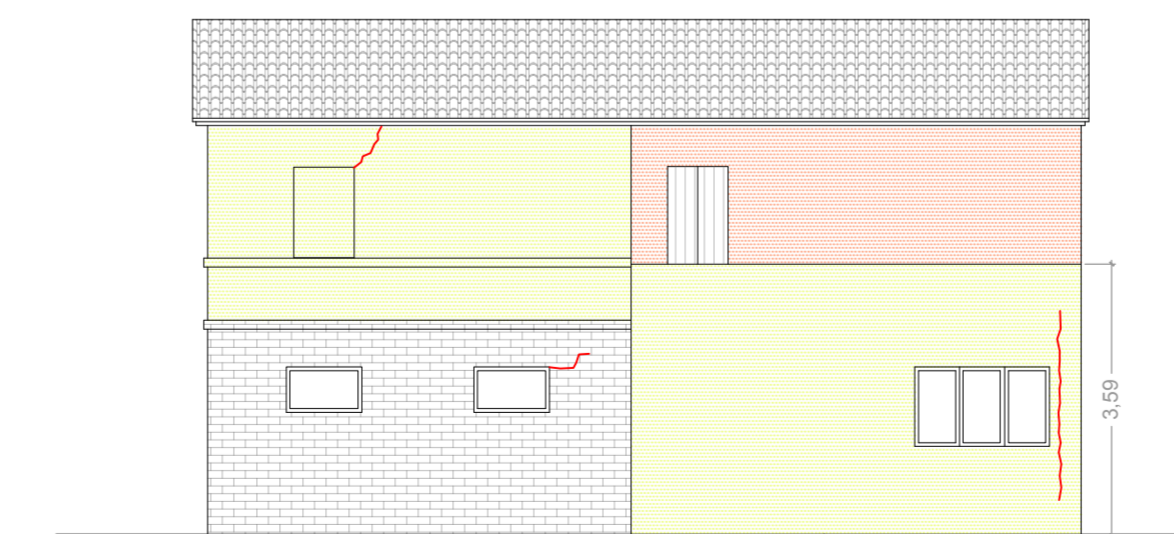
Si riscontrano lesioni verticali localizzate lungo le murature portanti, distacco tra muratura e solaio nella zona di contatto con l'unità strutturale 2 e presenza di lesioni sui prospetti.

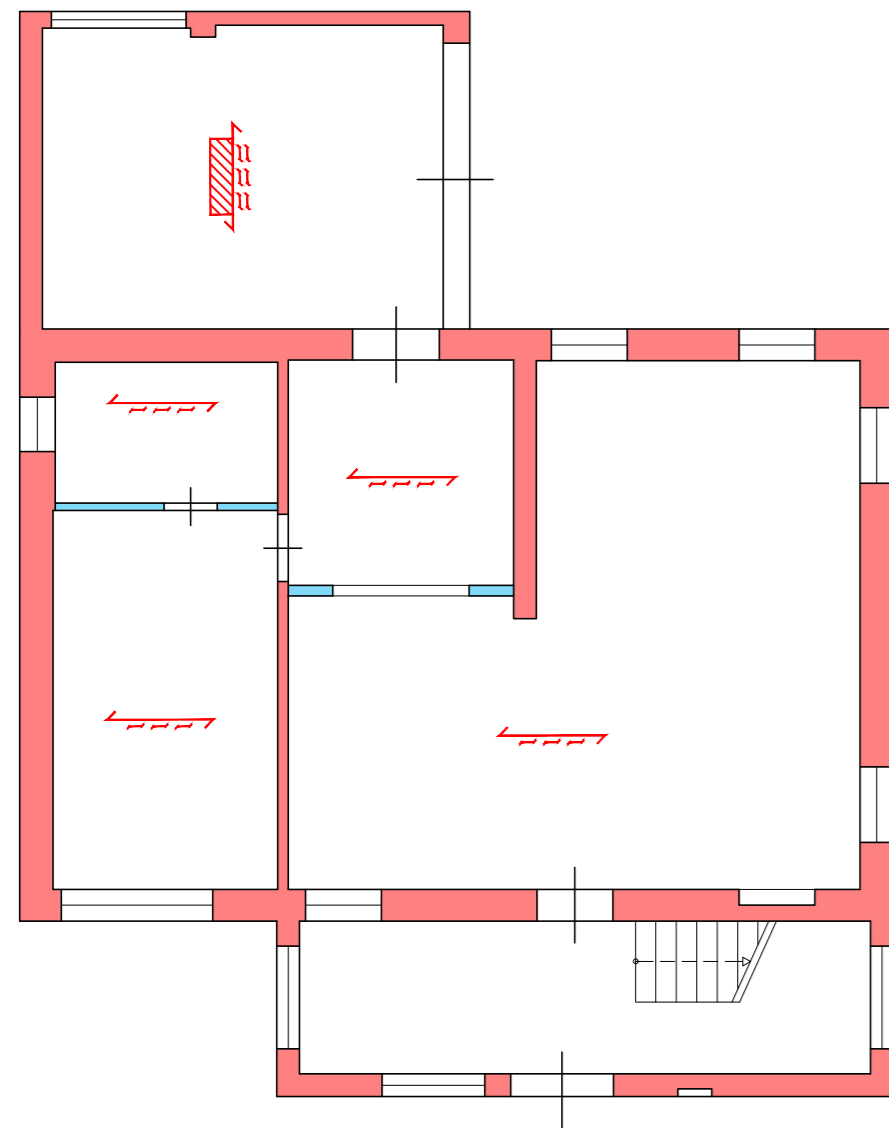
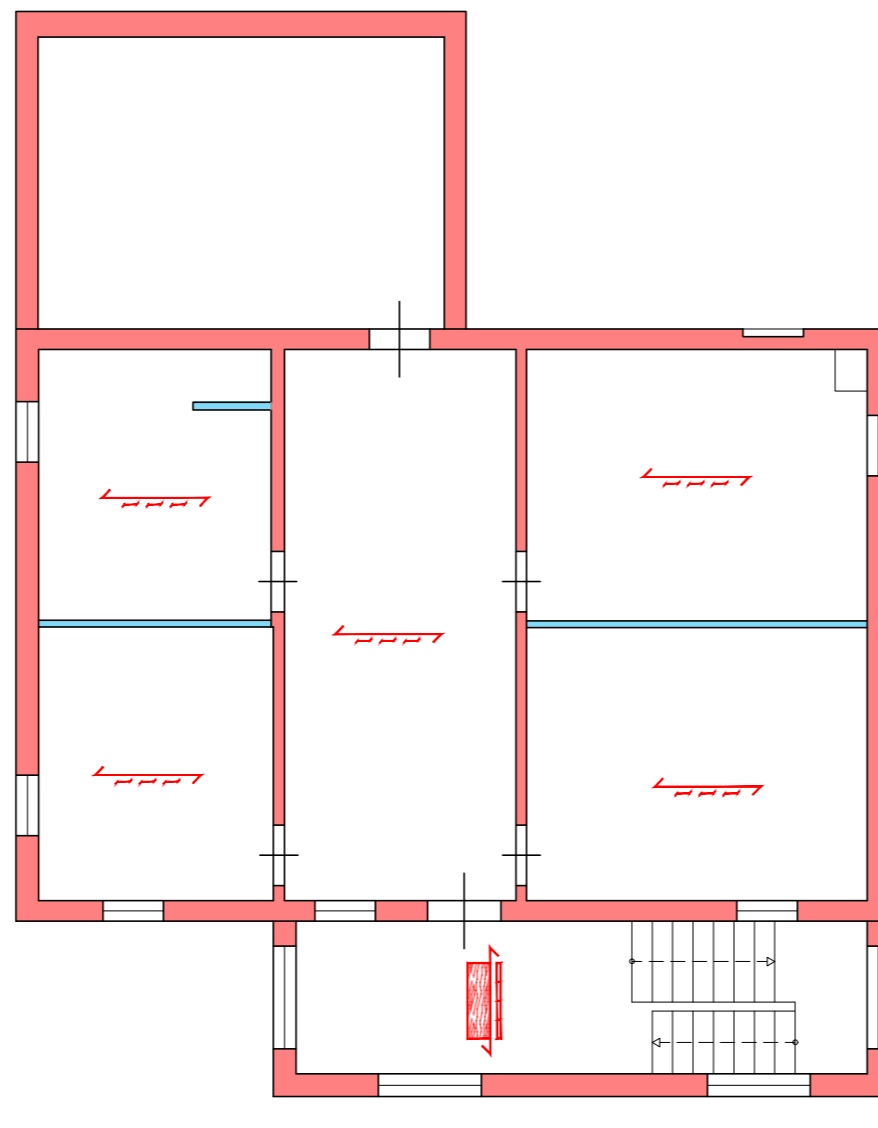
Si presenta ad oggi un quadro fessurativo importante con lesioni localizzate lungo la struttura.

Si riscontrano lesioni verticali localizzate lungo le murature portanti, distacco tra muratura e solaio nella zona di contatto con l'unità strutturale 2 e presenza di lesioni sui prospetti.

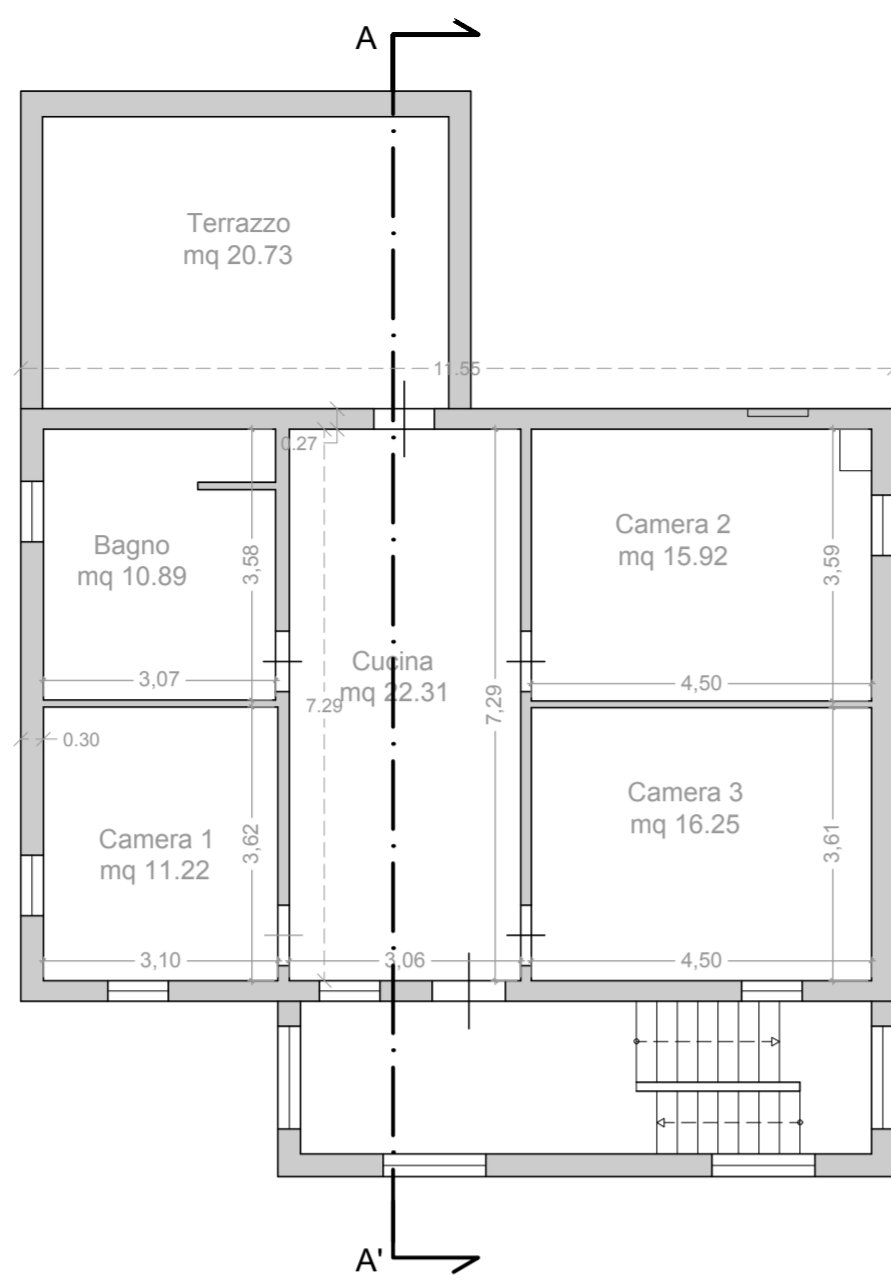
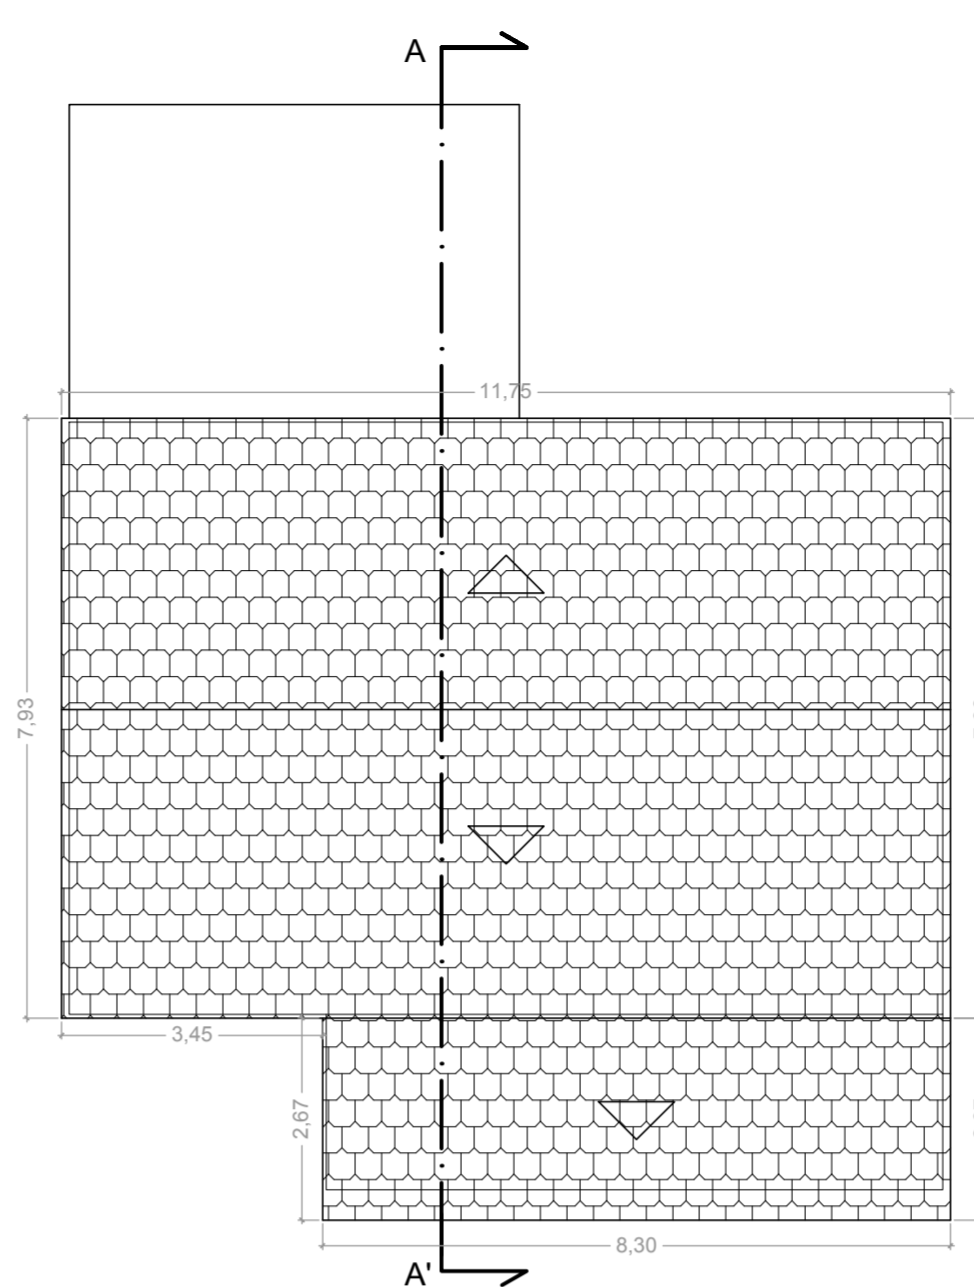
Titolo:
CONDIZIONE DI DANNO

DESCRIZIONE DEL DANNO: *distacchi localizzati tra pareti portanti ortogonali.*

SI RITIENE CONDIZIONE SODDISFATTA IN BASE AI DISTACCHI APPURATI IN SEDE DI STATO DI DANNO.
