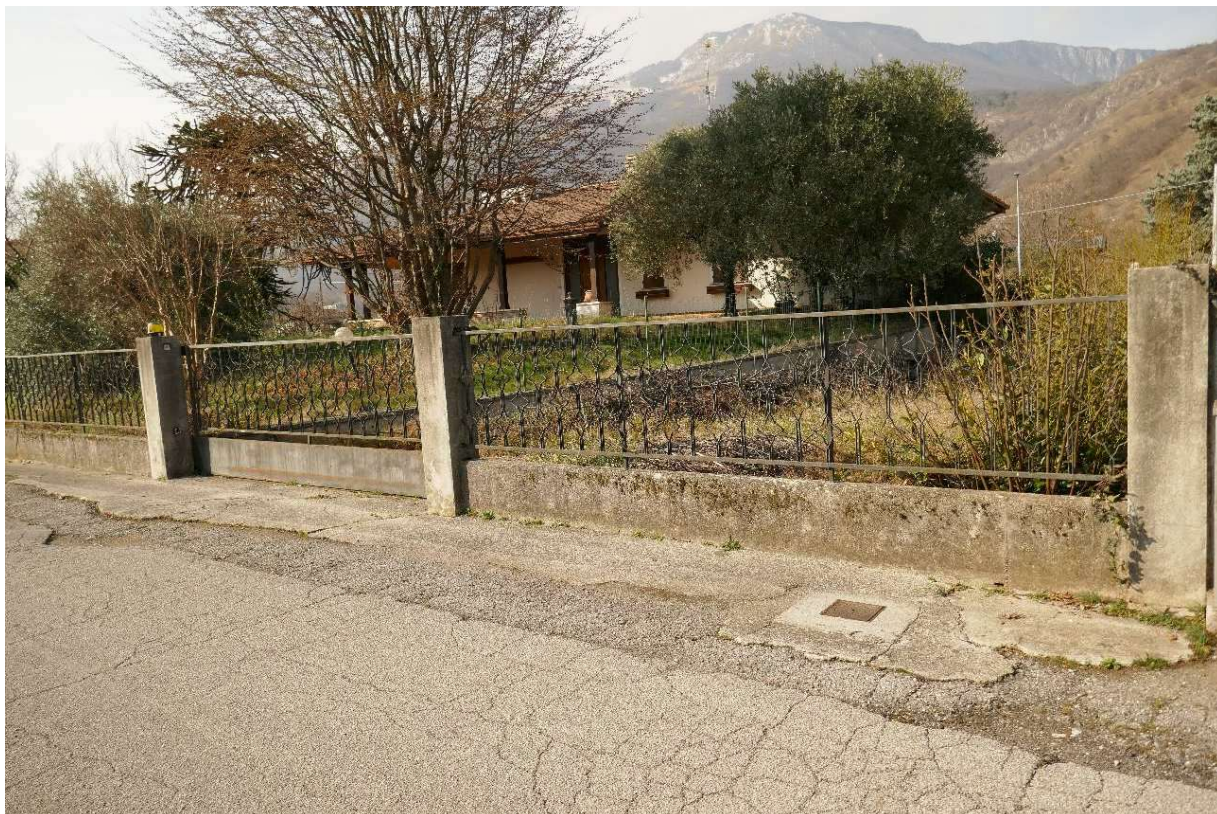
Parte a nord con ingresso carraio e portone scorrevole, in ferro, parzialmente arrugginito e bisognoso di manutenzione. L'interno presenta erba alta che occulta in buona parte le plotte in cemento che costituiscono la stradina carrabile fino al garage nel seminterrato.

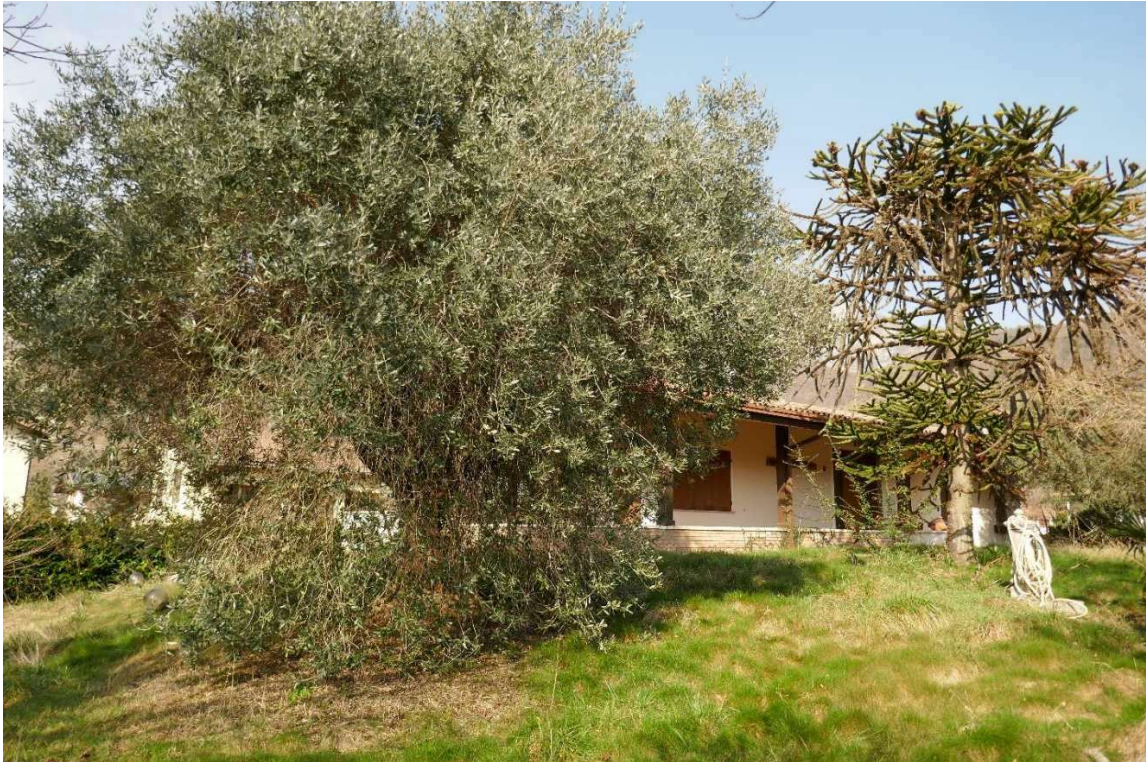
Nel giardino ci sono 5 ulivi, tutti piuttosto sviluppati e, dal punto di vista fitoiatrico, sani. Questo, in primo piano, è il più antico e dovrebbe essere stato messo a dimora molti anni fa quando era già un albero di una certa dimensione. L'albero in secondo piano appartiene al genere *Araucaria araucariana*, che è originaria della Oceania ed ha un valore non trascurabile. Purtroppo presenta alcune ramificazioni ormai secche ed un suo eventuale pieno recupero appare dubbio.

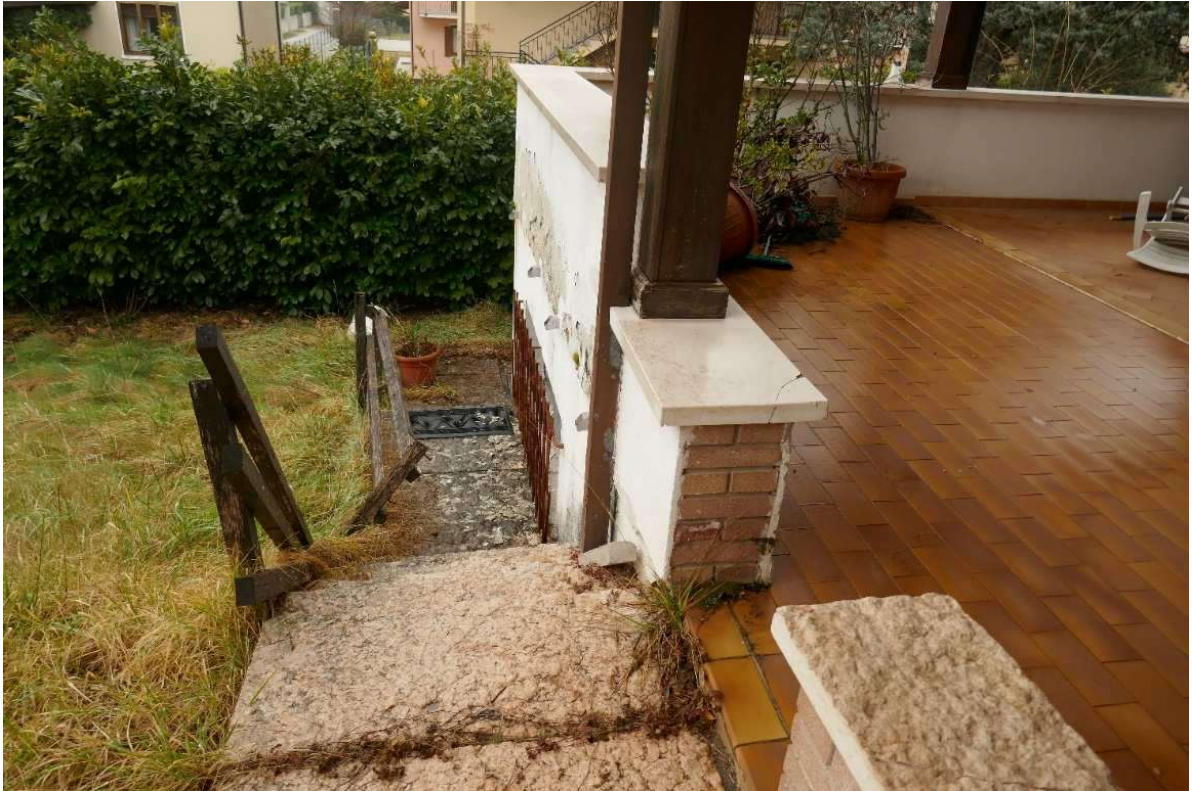
Gradini esterni che conducono verso la parte più bassa del giardino. Il corrimano in legno è da sostituire, oppure semplicemente eliminarlo poiché i gradini accompagnano il livello del terreno e non c'è un problema di sicurezza da preservare.

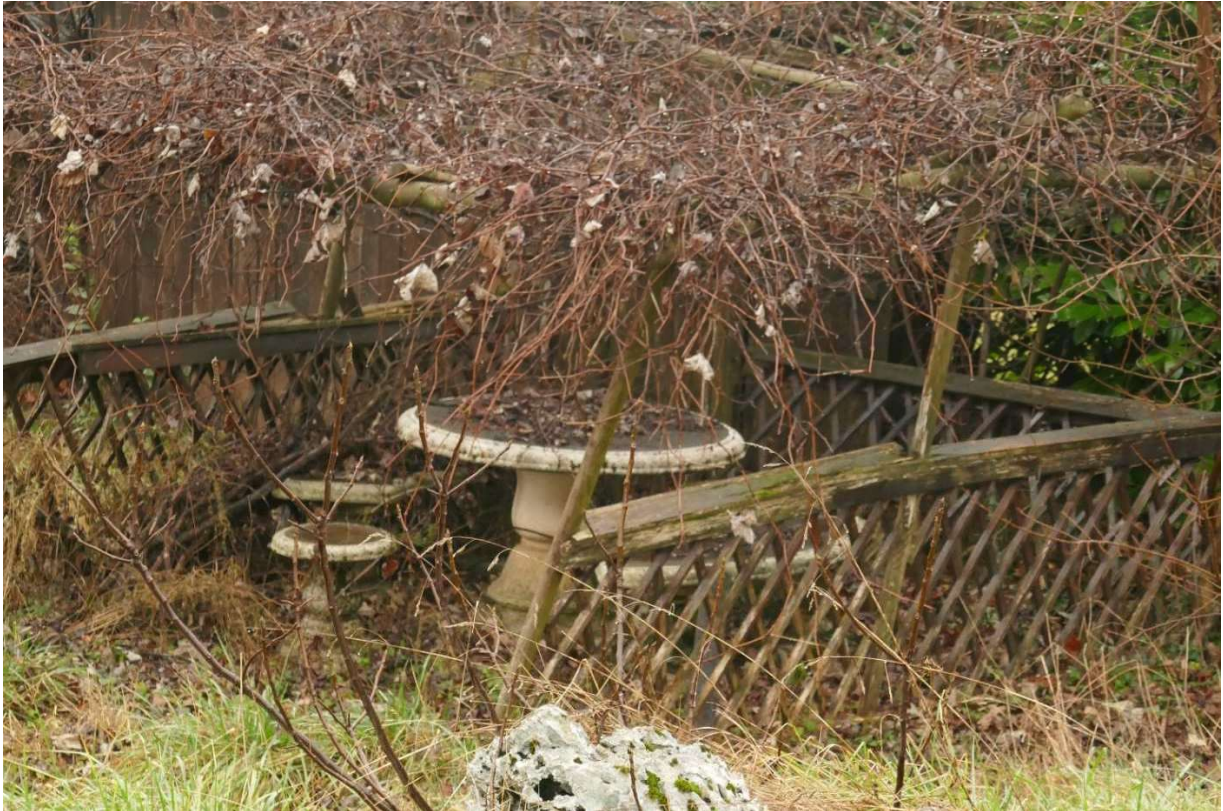
Nella parte sud-ovest del giardino c'è un gazebo, con struttura in legno ormai quasi completamente collassata, con tavolino e panche in cemento.

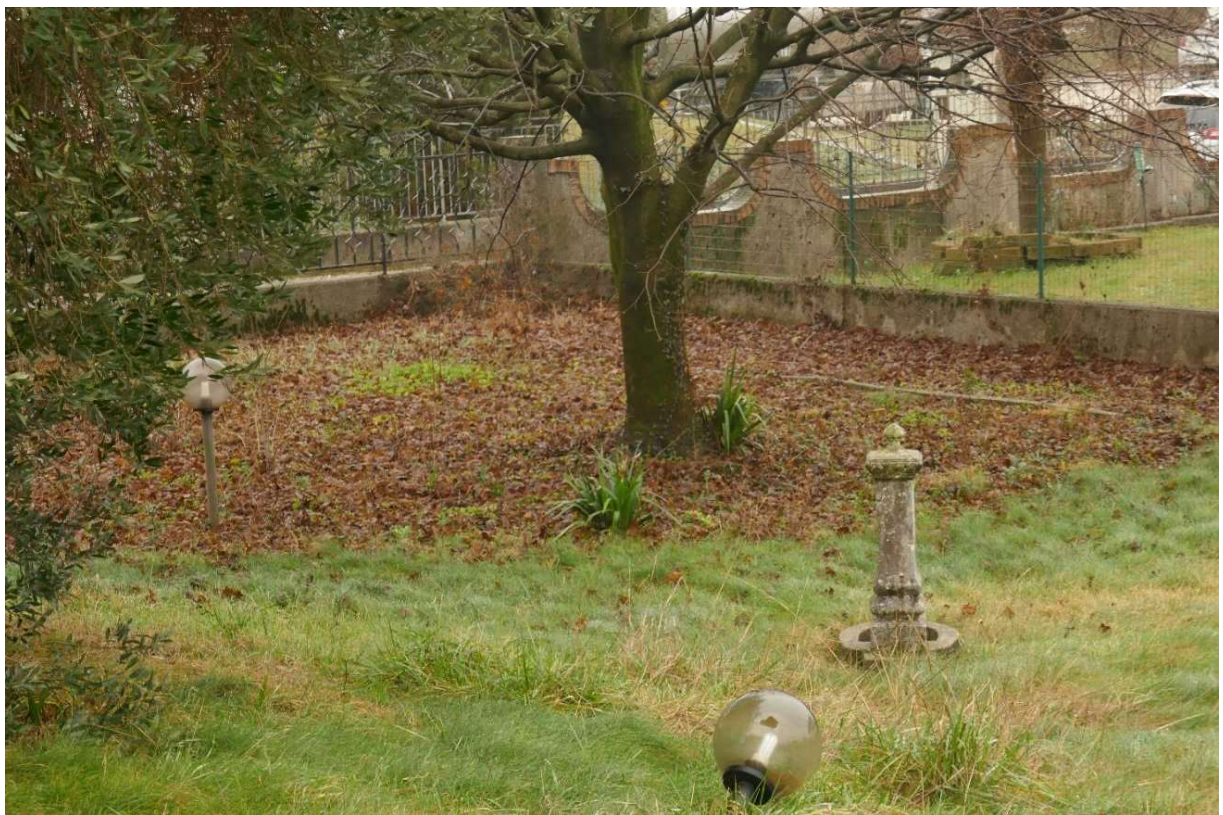
Angolo sud-ovest del giardino con una delle 3 fontane collegate all'acquedotto comunale. Due delle 7 lampade da giardino sono piegate.

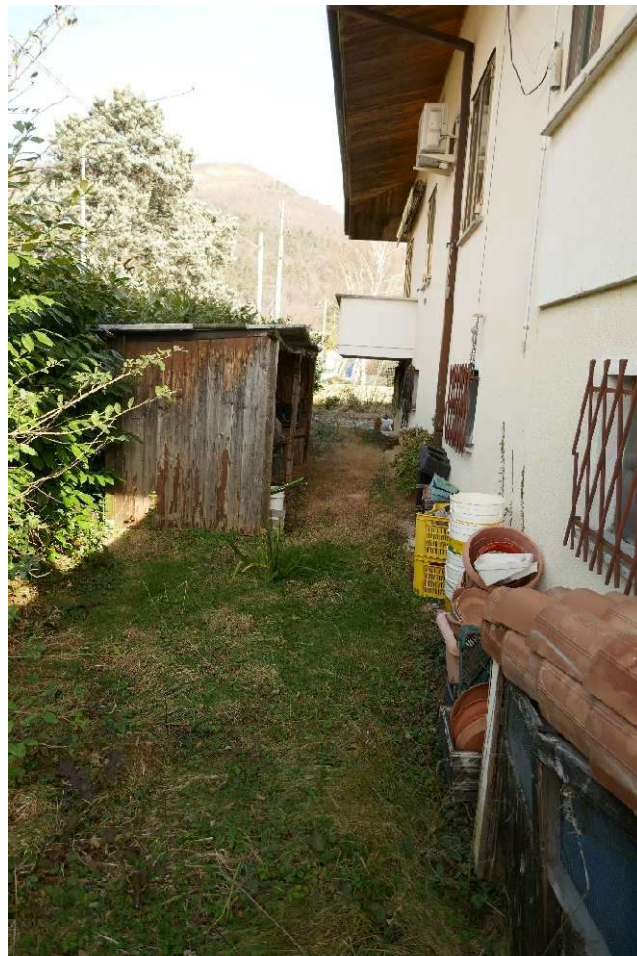
Lato ovest si nota bene la tettoia priva di autorizzazione edilizia, con struttura in legno ormai cedente e con copertura in eternit. Chiaramente andrebbe demolita e del costo conseguente, e per lo smaltimento dell'eternit di copertura, se ne è tenuto conto nella valorizzazione in perizia. In alto si nota uno dei due motori per la climatizzazione della casa (l'altro è nel lato nord).

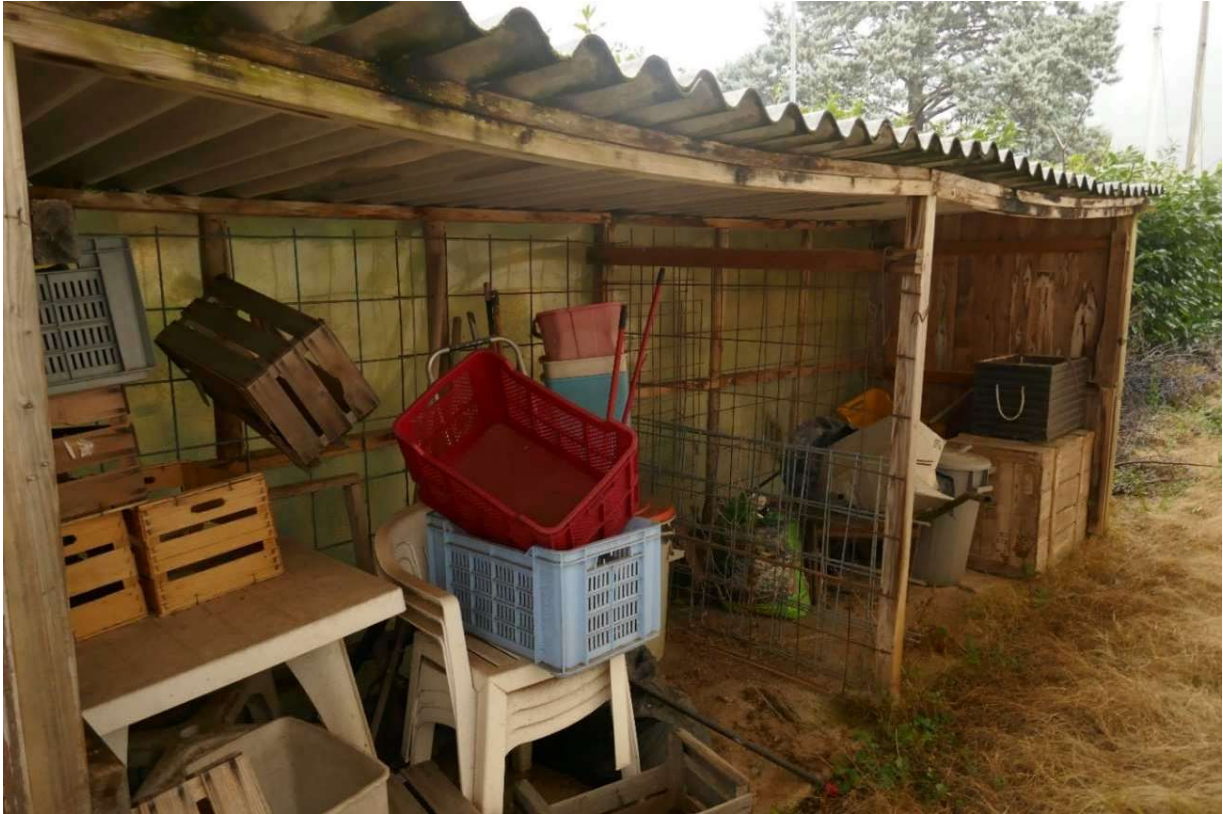
Particolare della tettoia abusiva.

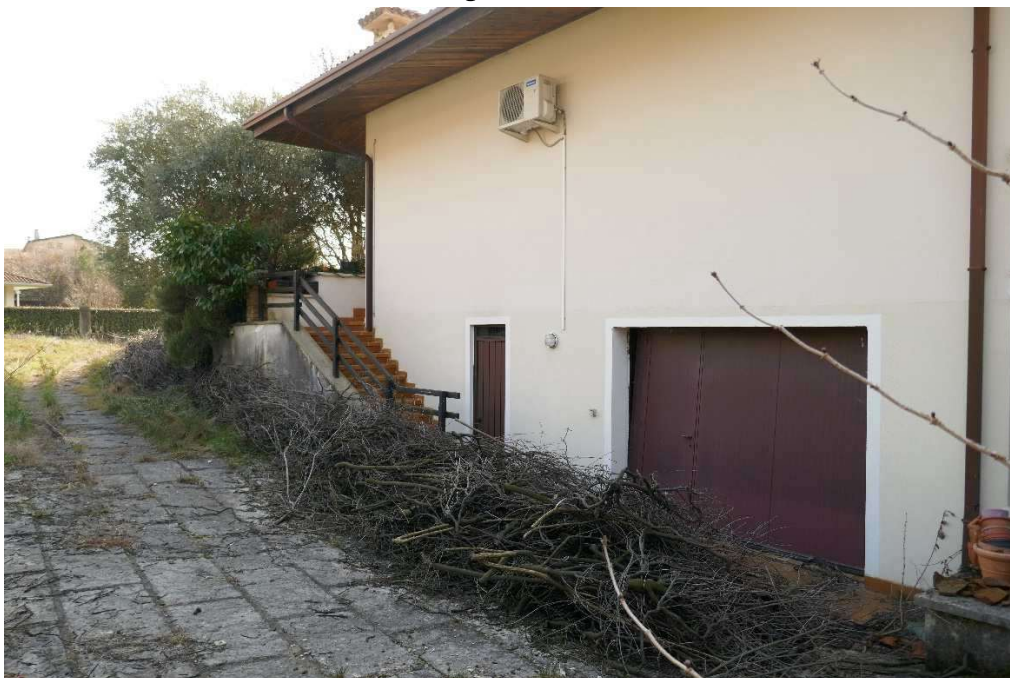
Lato nord. Sono visibili sia il portone basculante del garage (bisognoso di manutenzione) che la porta aperta della centrale termica, nonché uno dei due motori per la climatizzazione della casa. Le frasche secche sono relative alla siepe di lauro, che è stata tagliata e che ornava il perimetro nord della proprietà.

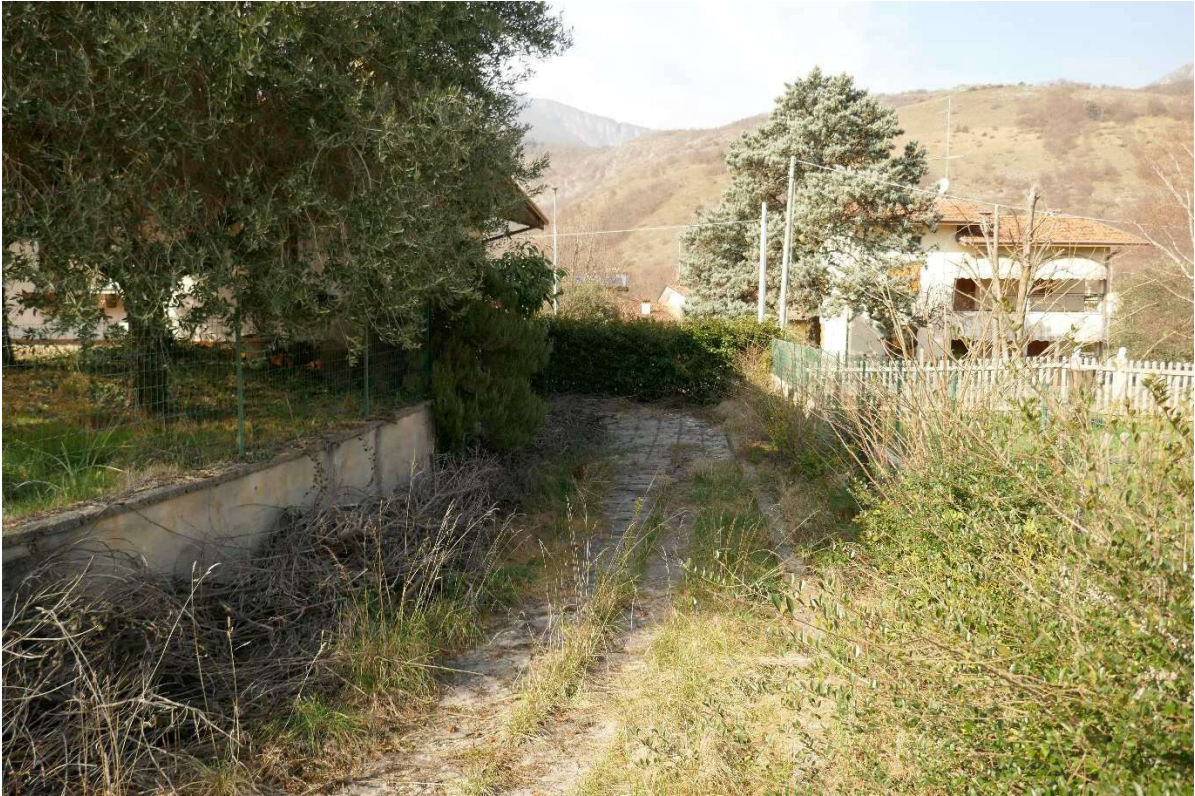
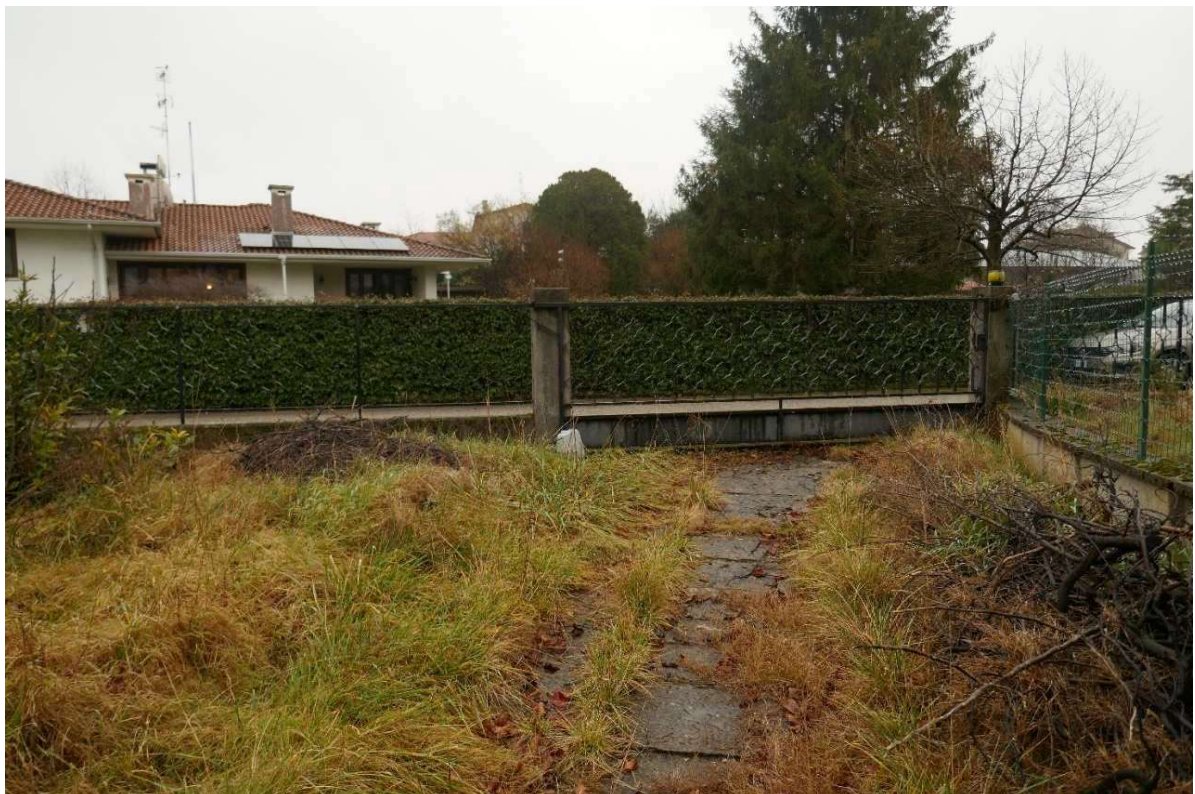
Le plotte in cemento, seminascoste dall'erba, che costituiscono la stradina carrabile. Si vede pure il cancello carraio scorrevole e motorizzato, bisognoso di manutenzione. La zona della stradina carrabile è delimitata da un muretto di contenimento verso la zona del giardino, che è ad un livello più alto, con sopra al muretto una recinzione metallica che garantisce sicurezza rispetto alle persone/bambini eventualmente presenti nel giardino.

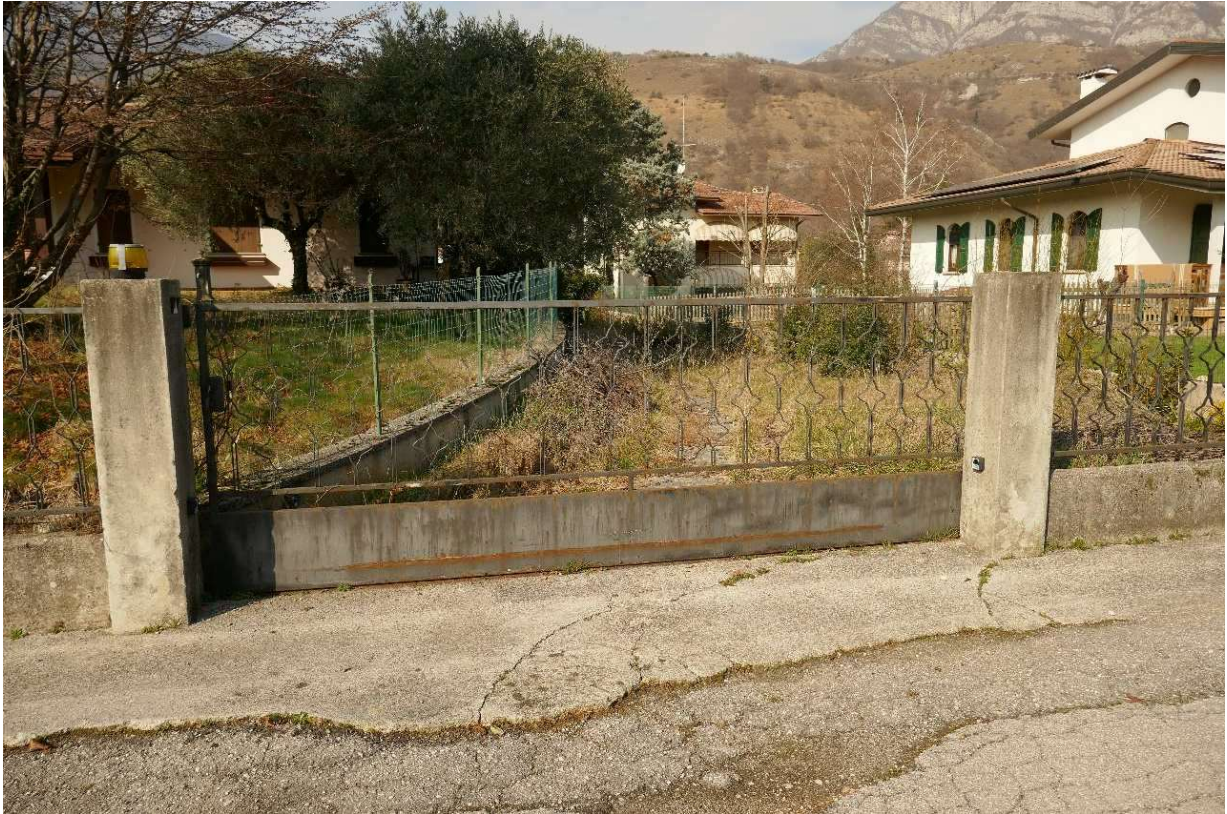
Non si è reperito il telecomando (forse sarà in casa da qualche parte) del portone carraio scorrevole motorizzato elettricamente e quindi non è dato a sapere se è funzionante o meno.

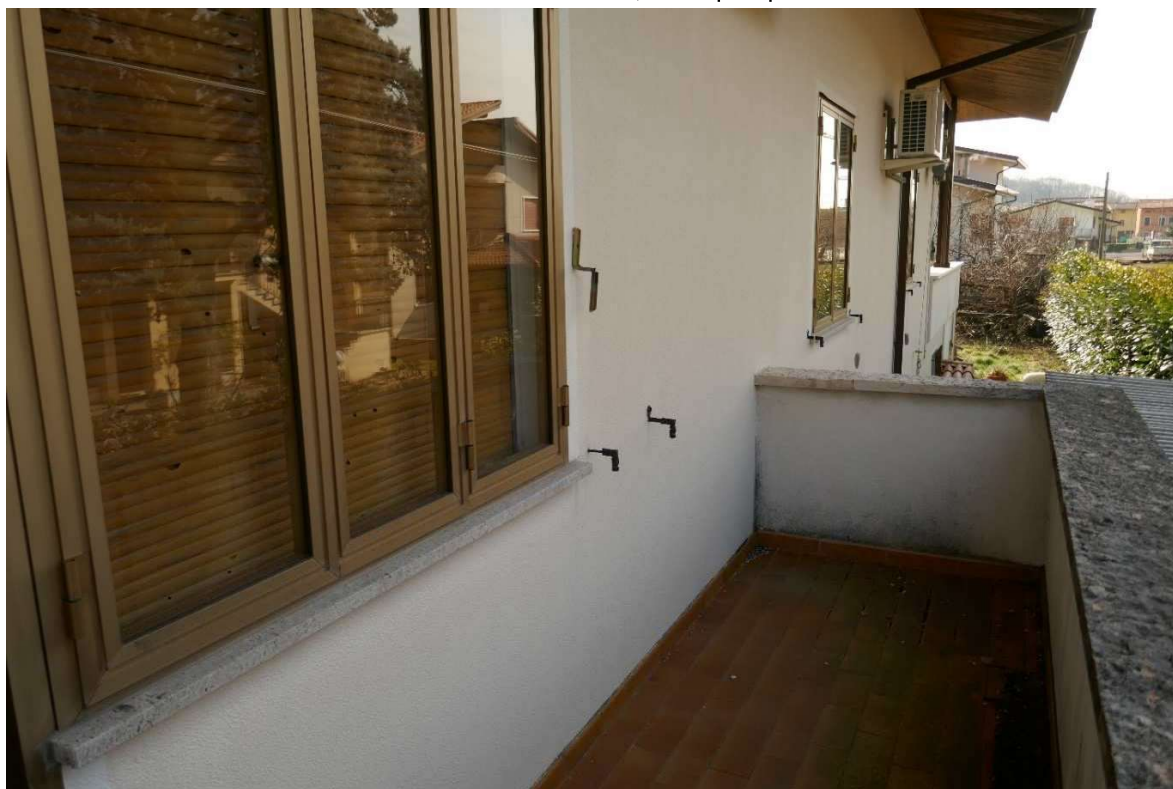
Terrazzino accessibile dalla camera matrimoniale più grande. Si possono notare le doppie finestre, con struttura in alluminio, su tutto il fronte ovest. La tapparella in plastica presenta fori da grandine.

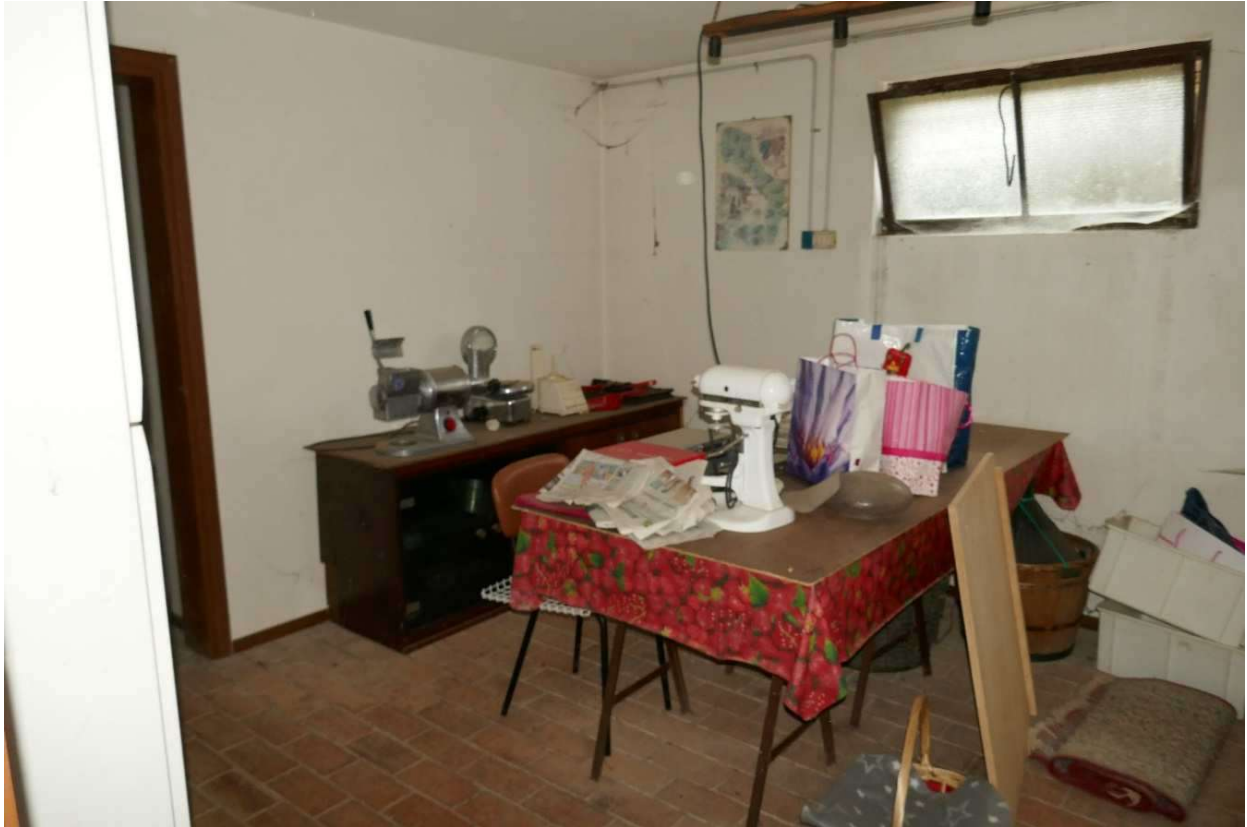
Foto della prima stanza, nella planimetria indicata come “cantina”, alla quale si accede direttamente dall’atrio del seminterrato. Si intravede a Sx la porta per accedere alla seconda “cantina” indicata in planimetria.

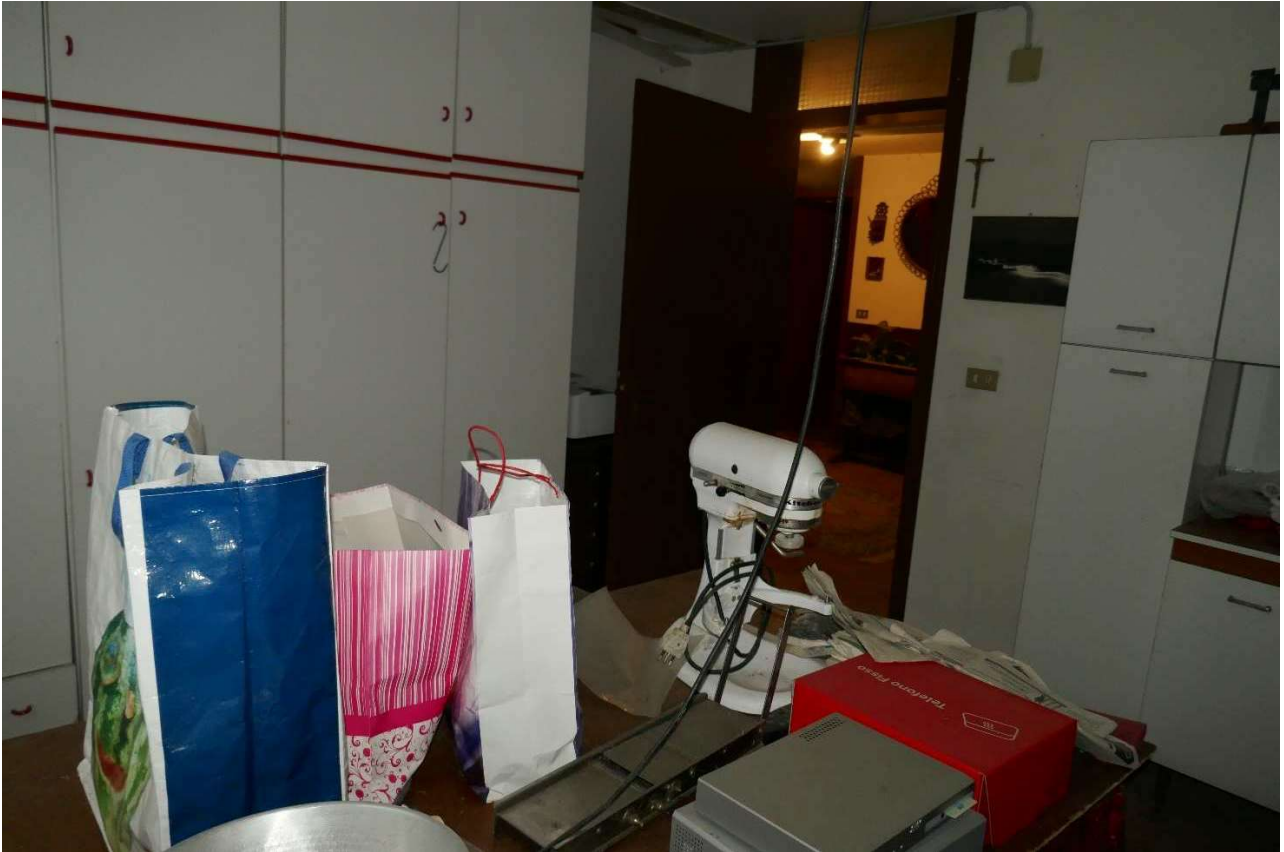
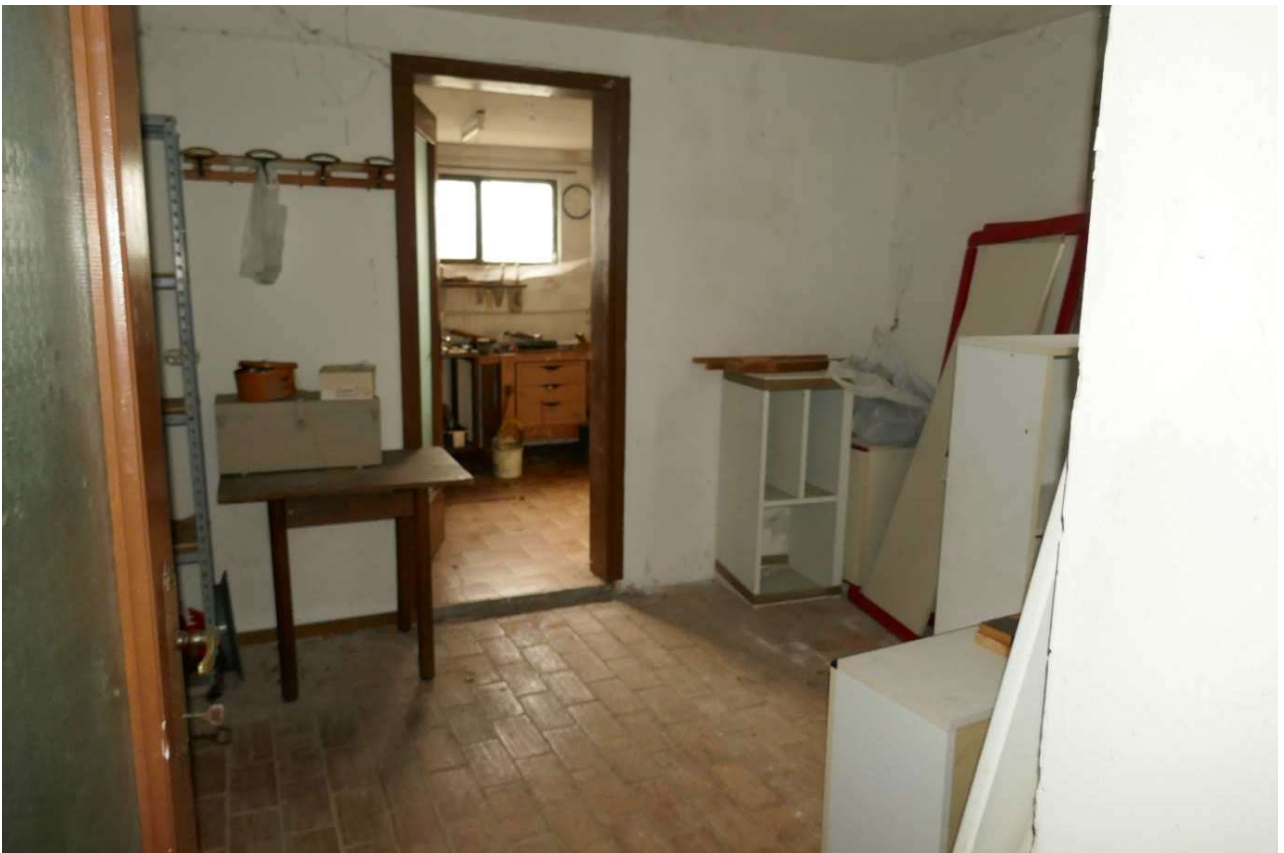
Dalla prima cantina indicata in planimetria di accede alla seconda, e da quest'ultima alla terza, che si intravede dalla porta aperta.

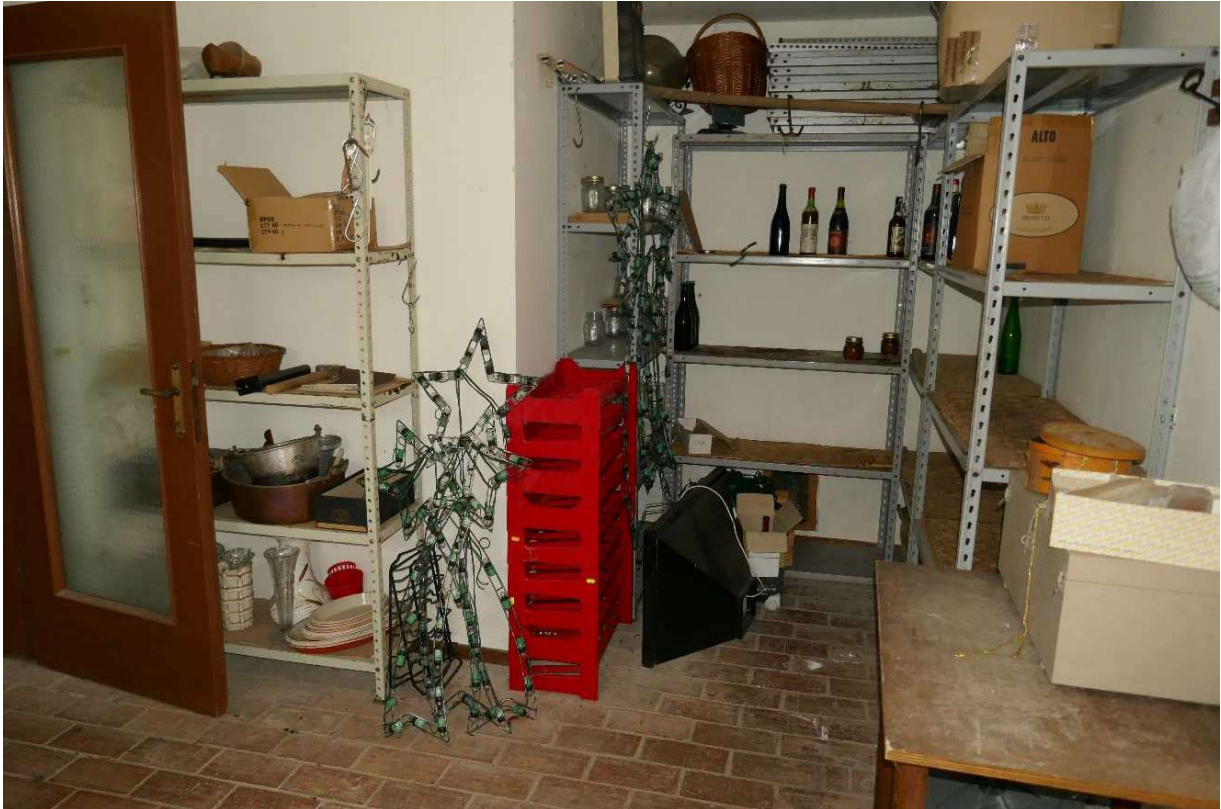
La seconda cantina ha questa rientranza, qui utilizzata come ripostiglio attrezzato con scaffali.

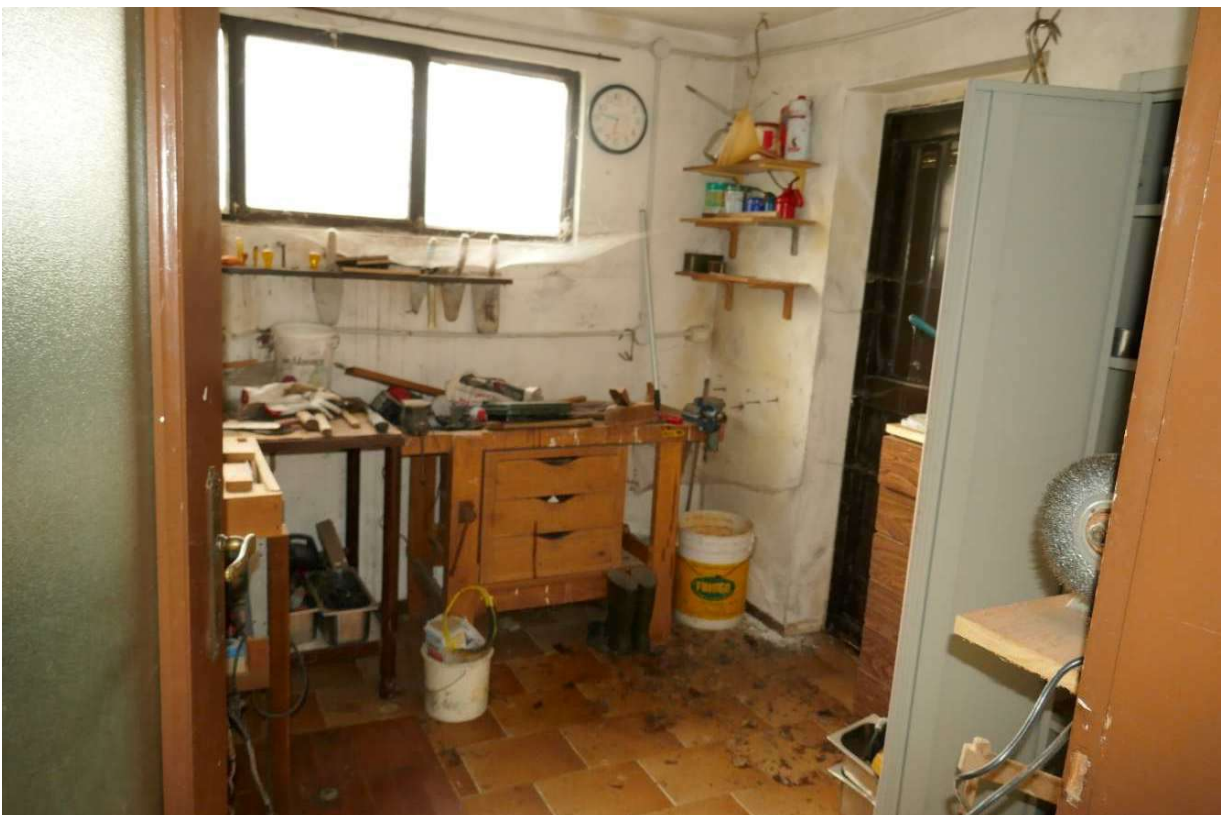
Foto della terza cantina indicata in planimetria, con fronte sud-ovest. Qui è utilizzata come laboratorio-officina a servizio dell'abitazione.

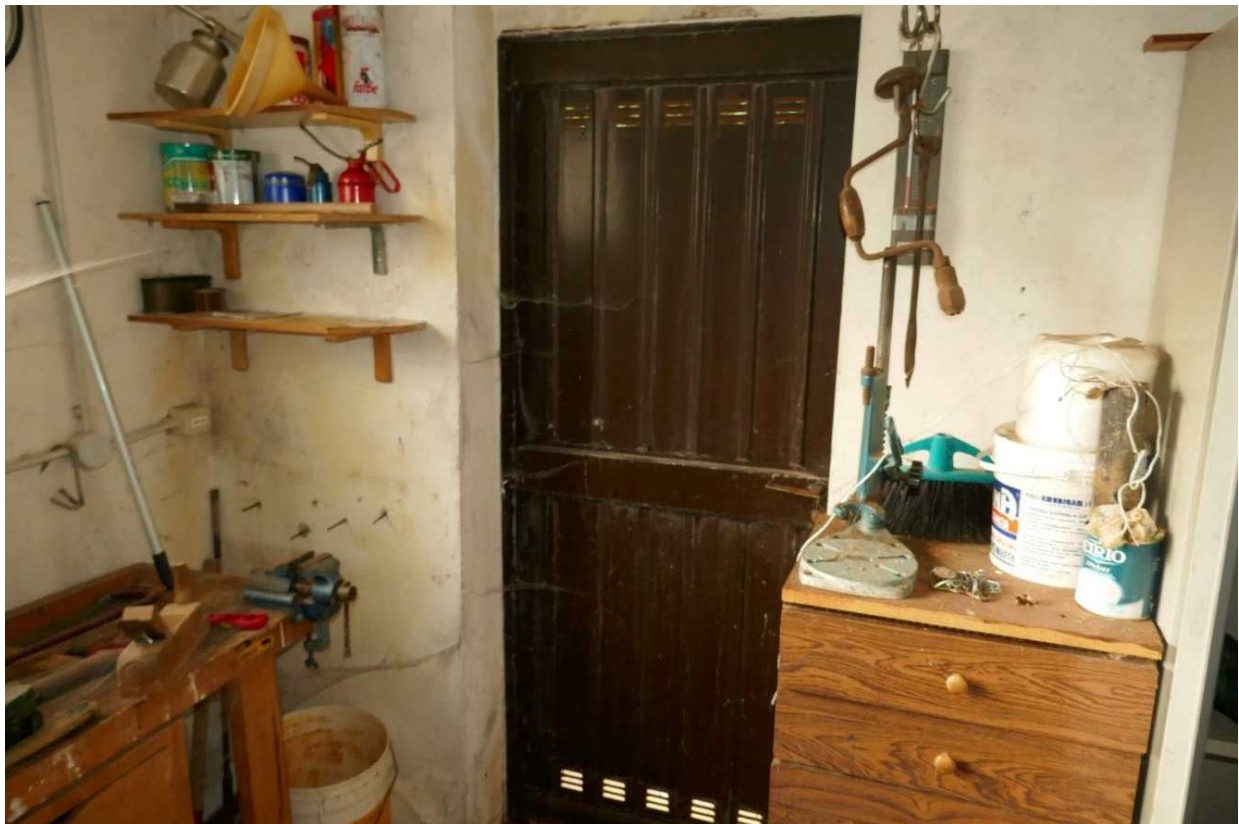
Porta metallica, verso ovest, tramite la quale si può accedere al giardino. Il livello in uscita è più basso del piano di campagna, al quale si scende mediante 3 gradini, come si può notare in altra foto fra

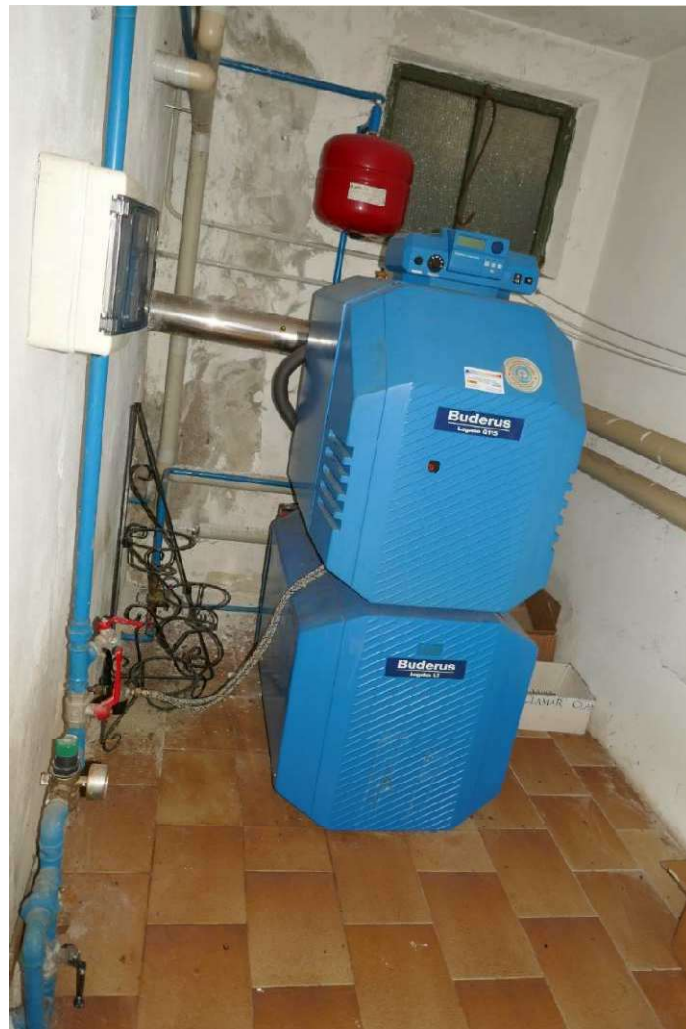
Centrale termica con la caldaia a gasolio di ottima qualità (marca BUDERUS) che, nonostante gli anni (20-25) presenta ancora una buona efficienza energetica.

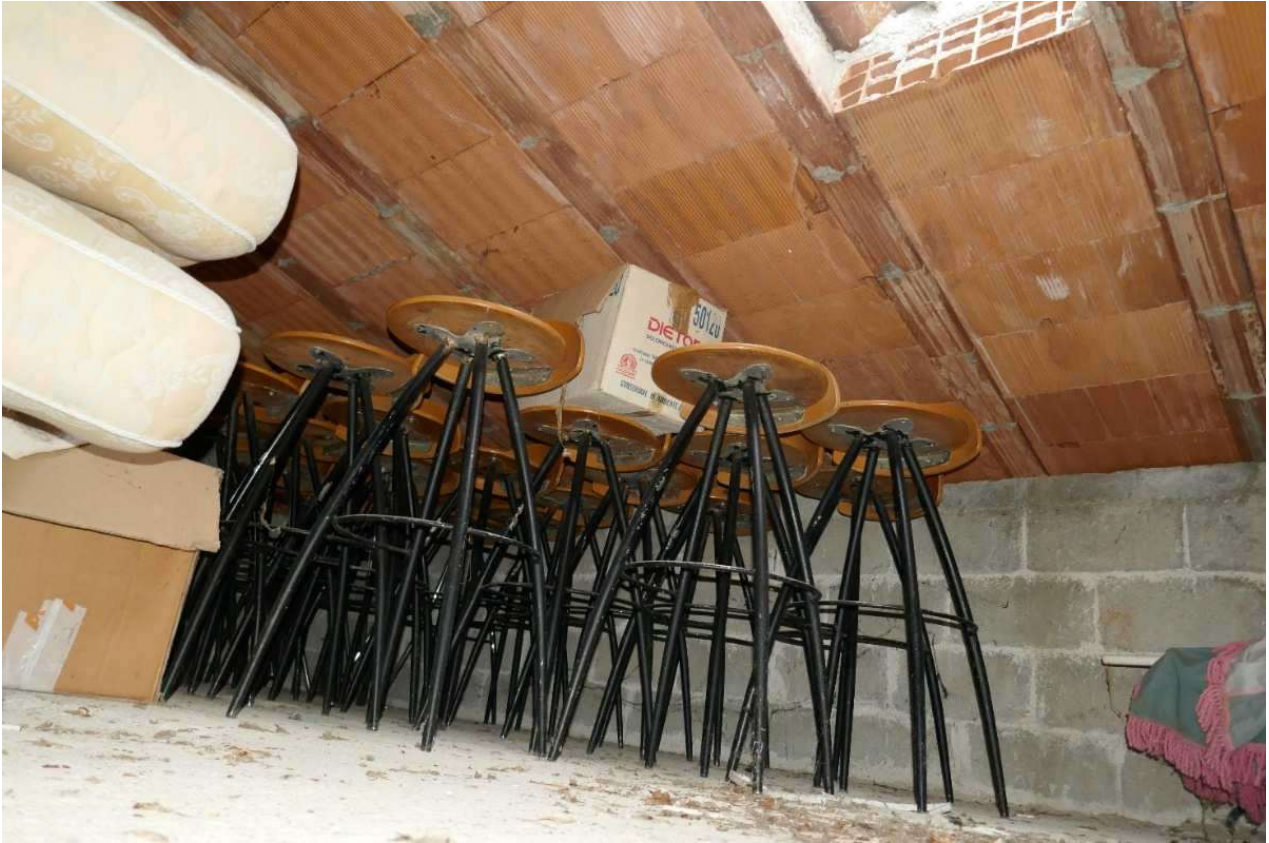
Sottotetto non censibile per le ridotte altezze
