**Foto n. 1 \_ Tratto da google maps**

**Foto n. 2 \_ Sopralluogo del 05/10/2021**

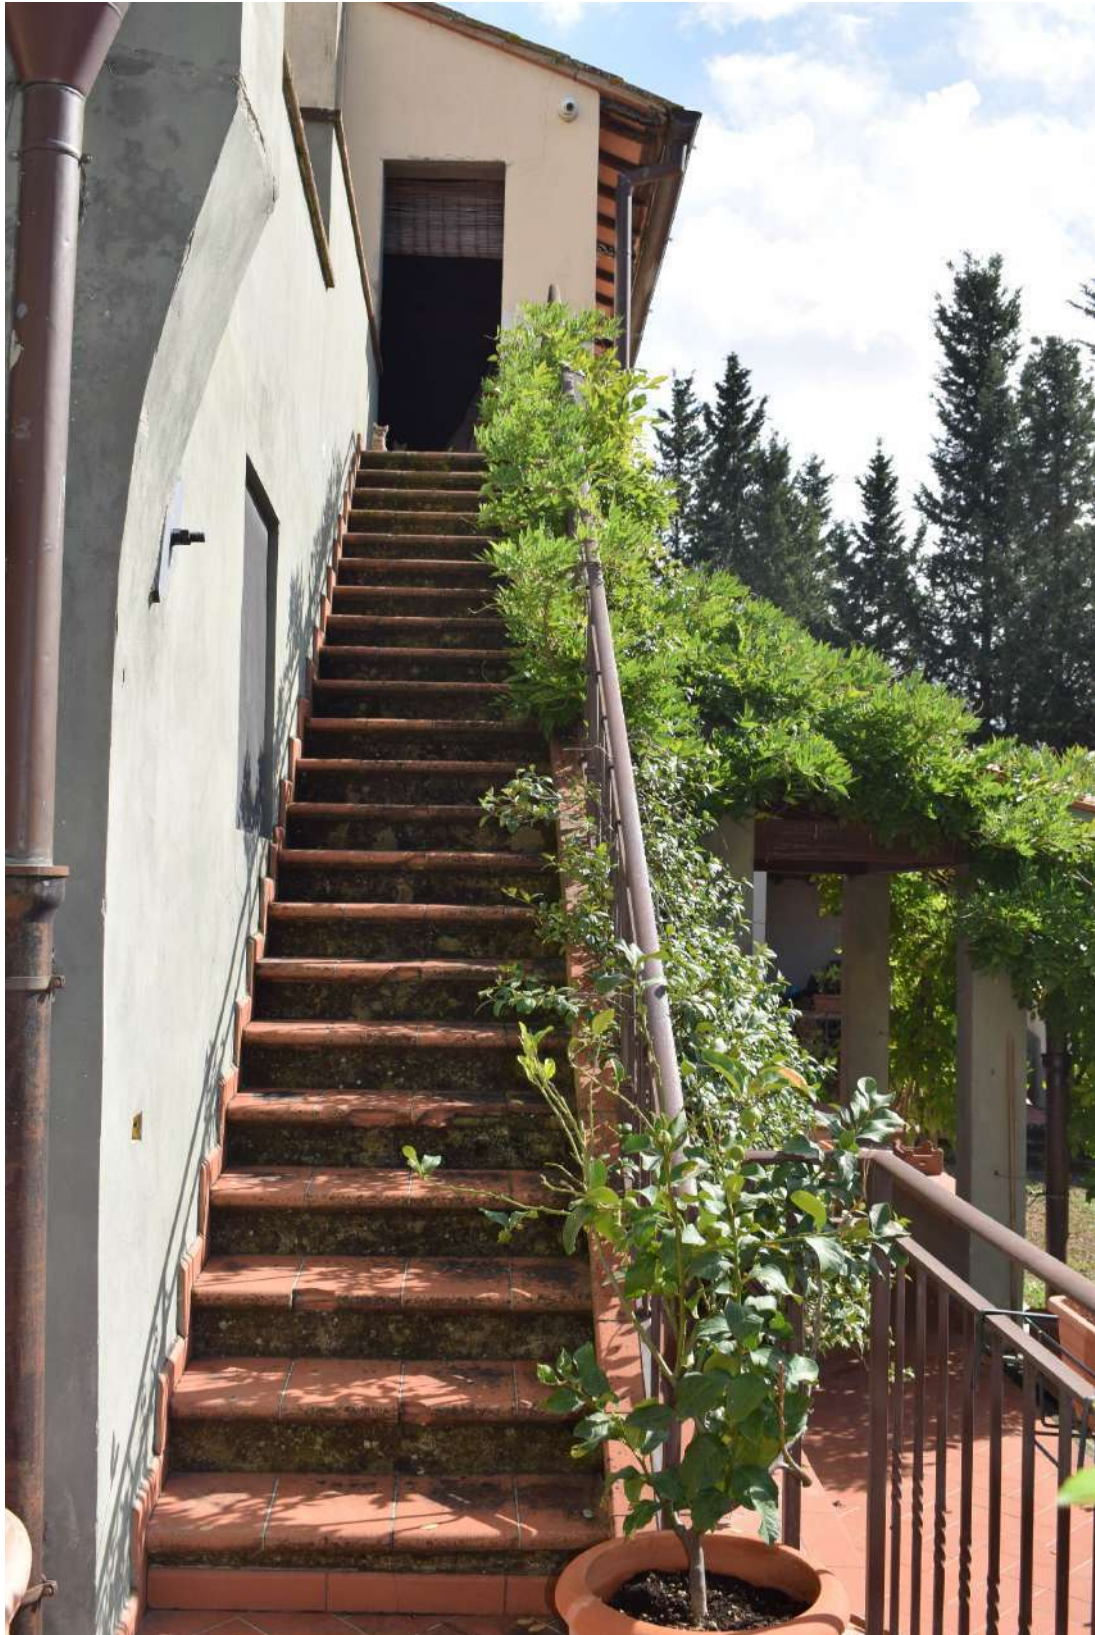
**Foto n. 28 \_ Sopralluogo del 05/10/2021**

Il magazzino al piano primo sopra il sub 501 e a dx il locale e la loggia annessi al sub 501

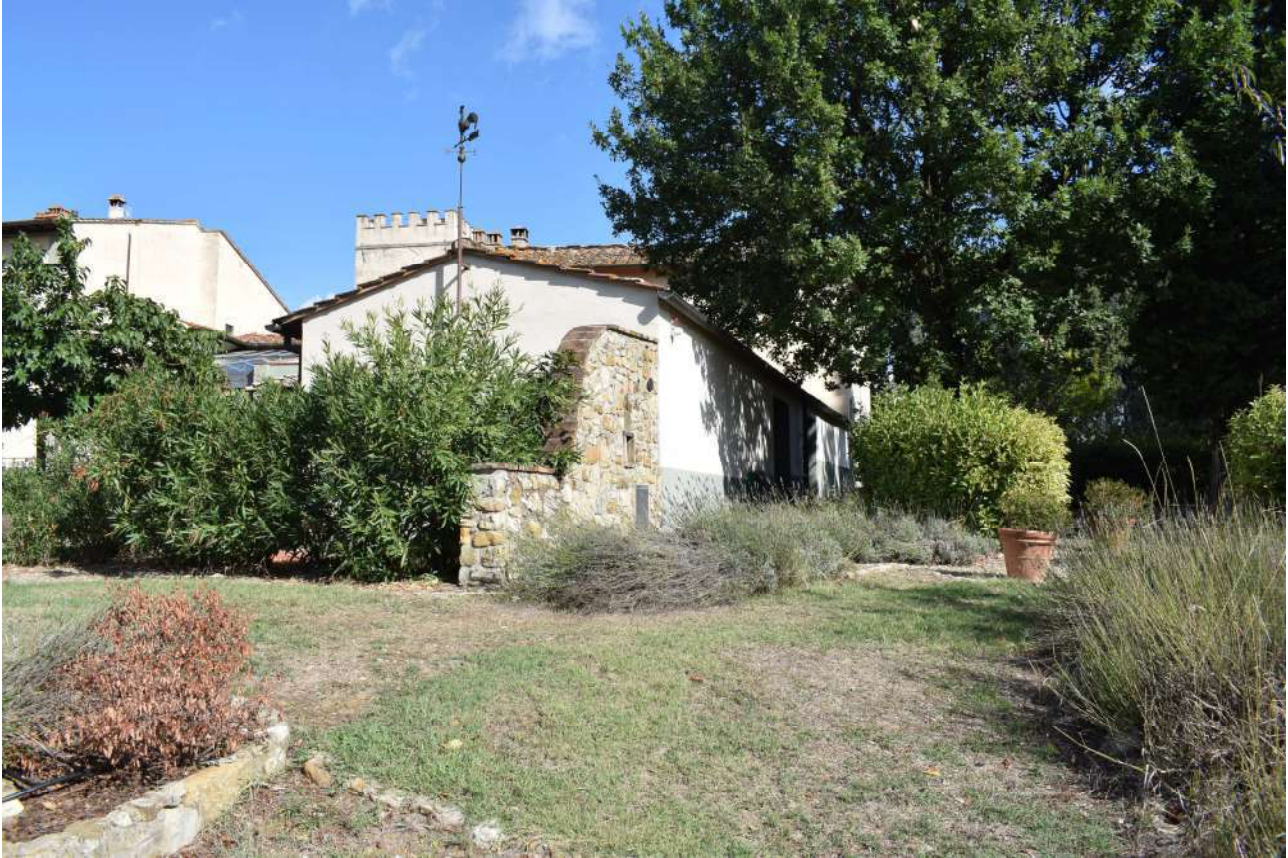
**Foto n. 39 \_ Sopralluogo del 05/10/2021**

Gli annessi al sub 500 nel giardino tergale

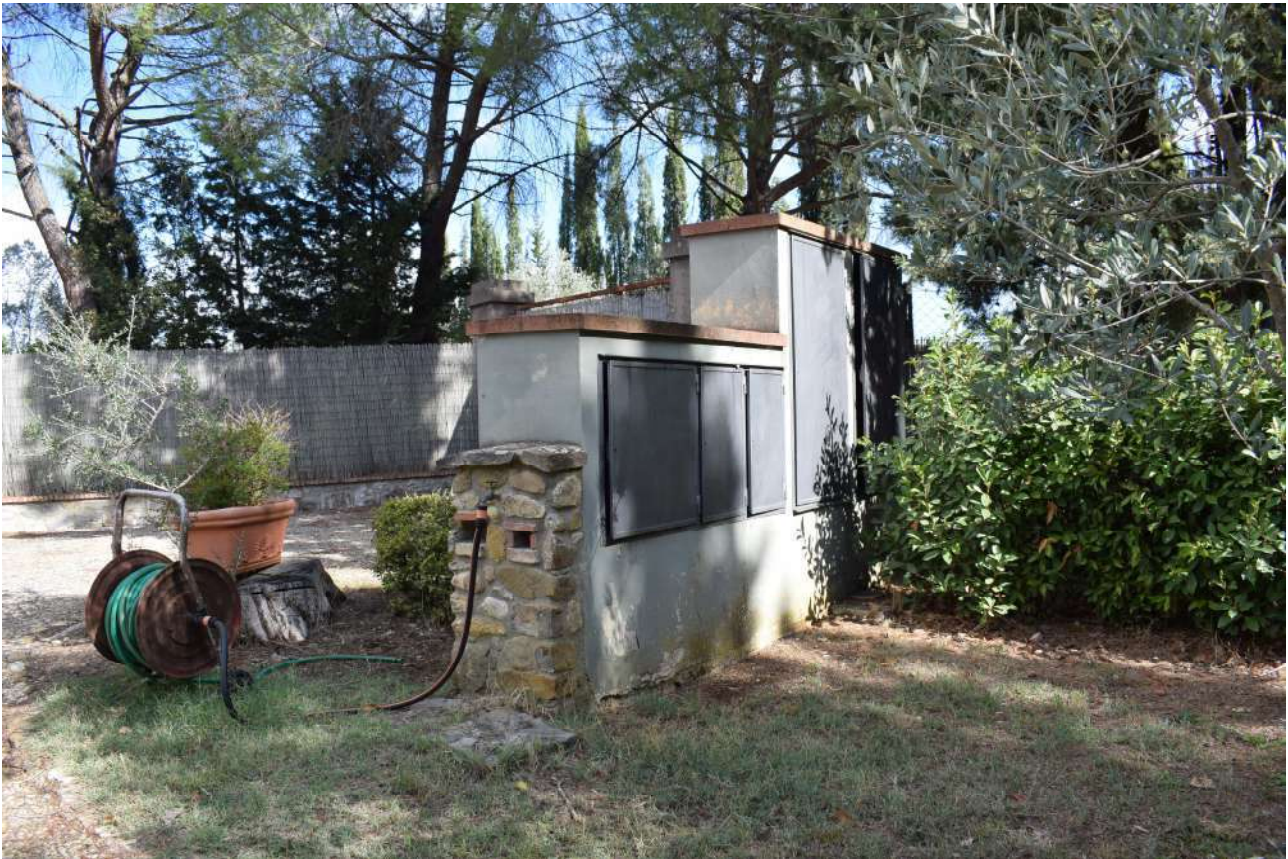
**Foto n. 44 \_ Sopralluogo del 05/10/2021**  
Vani contatori

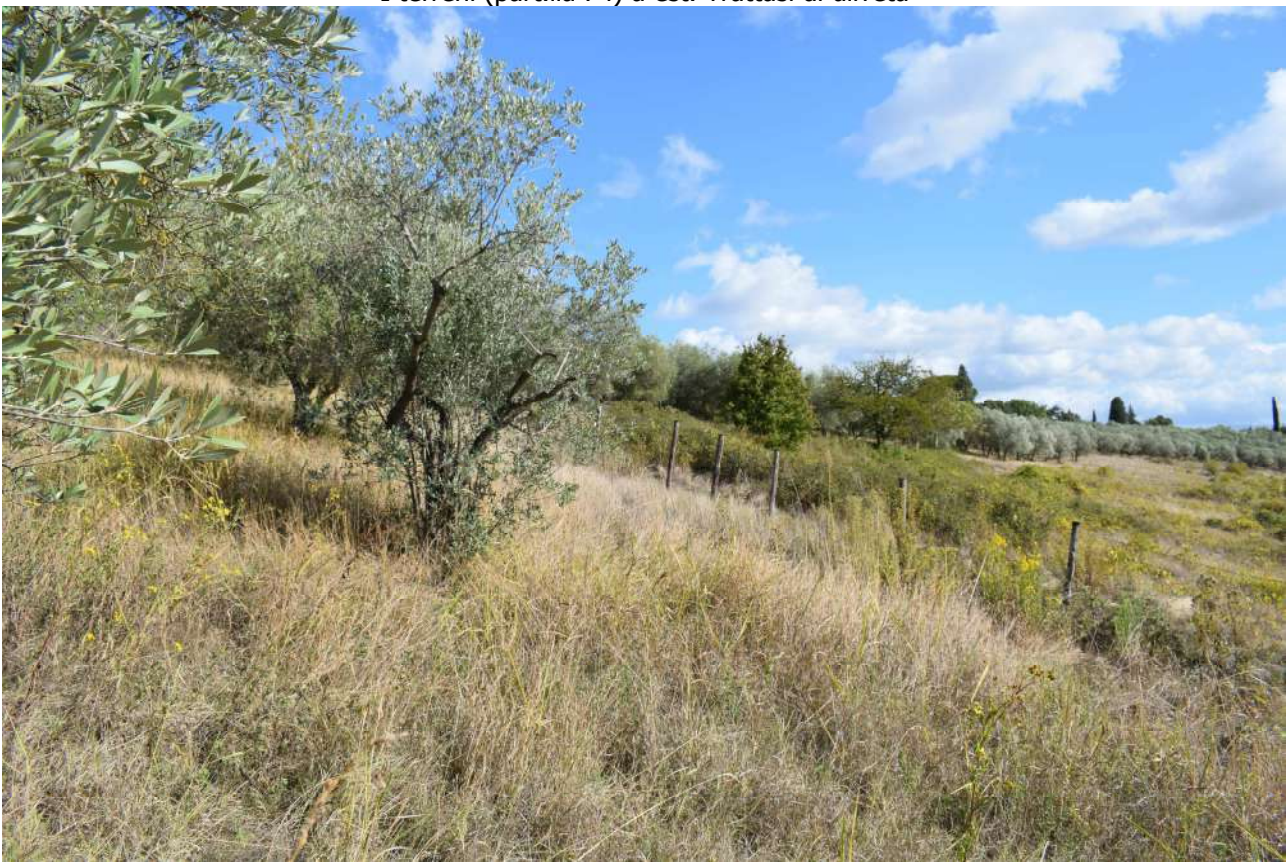
**Foto n. 47 \_ Sopralluogo del 05/10/2021**  
Il terreno part.lla 74 verso il confine est (lato sx guardando dalla strada)

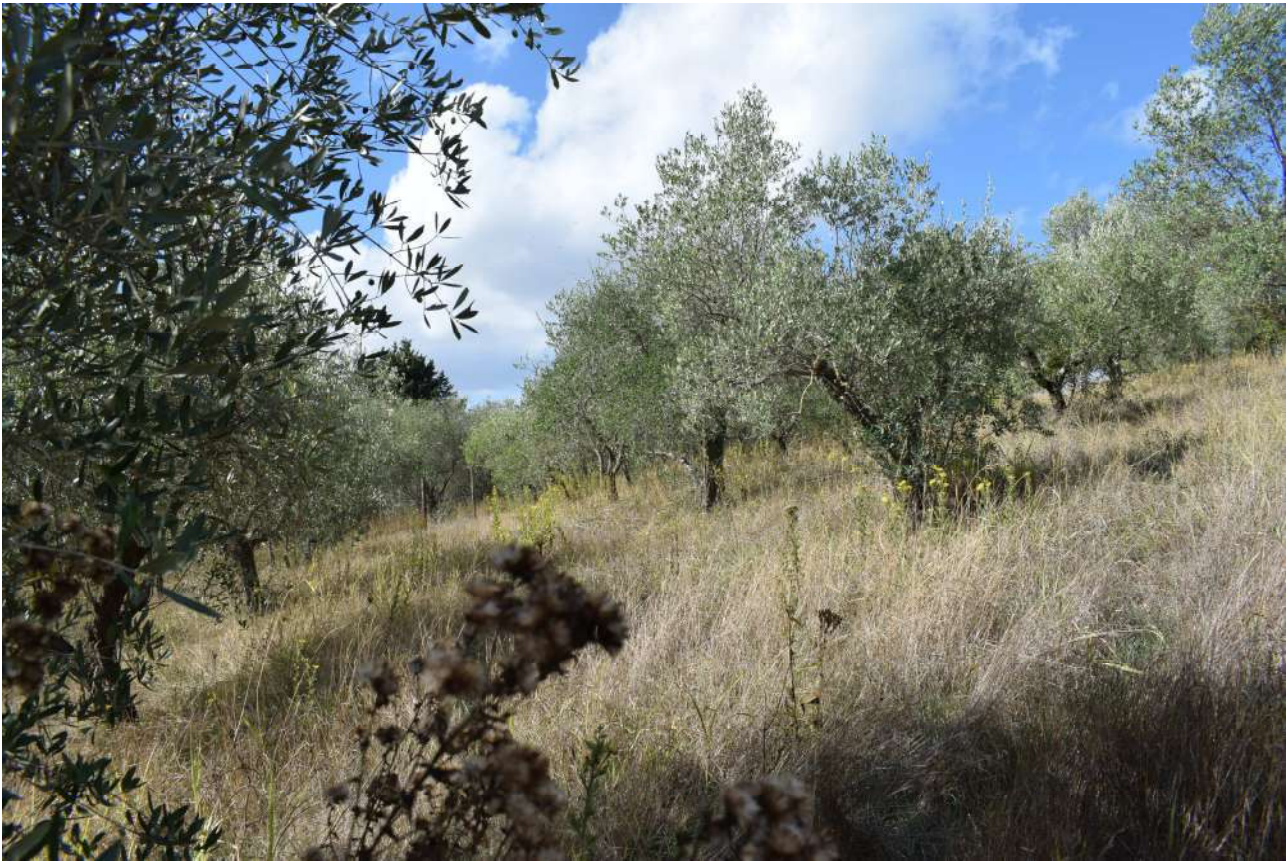
**Foto n. 48 \_ Sopralluogo del 05/10/2021**  
Il terreno di cui alla part.Ila 74 aumenta di pendenza verso sud

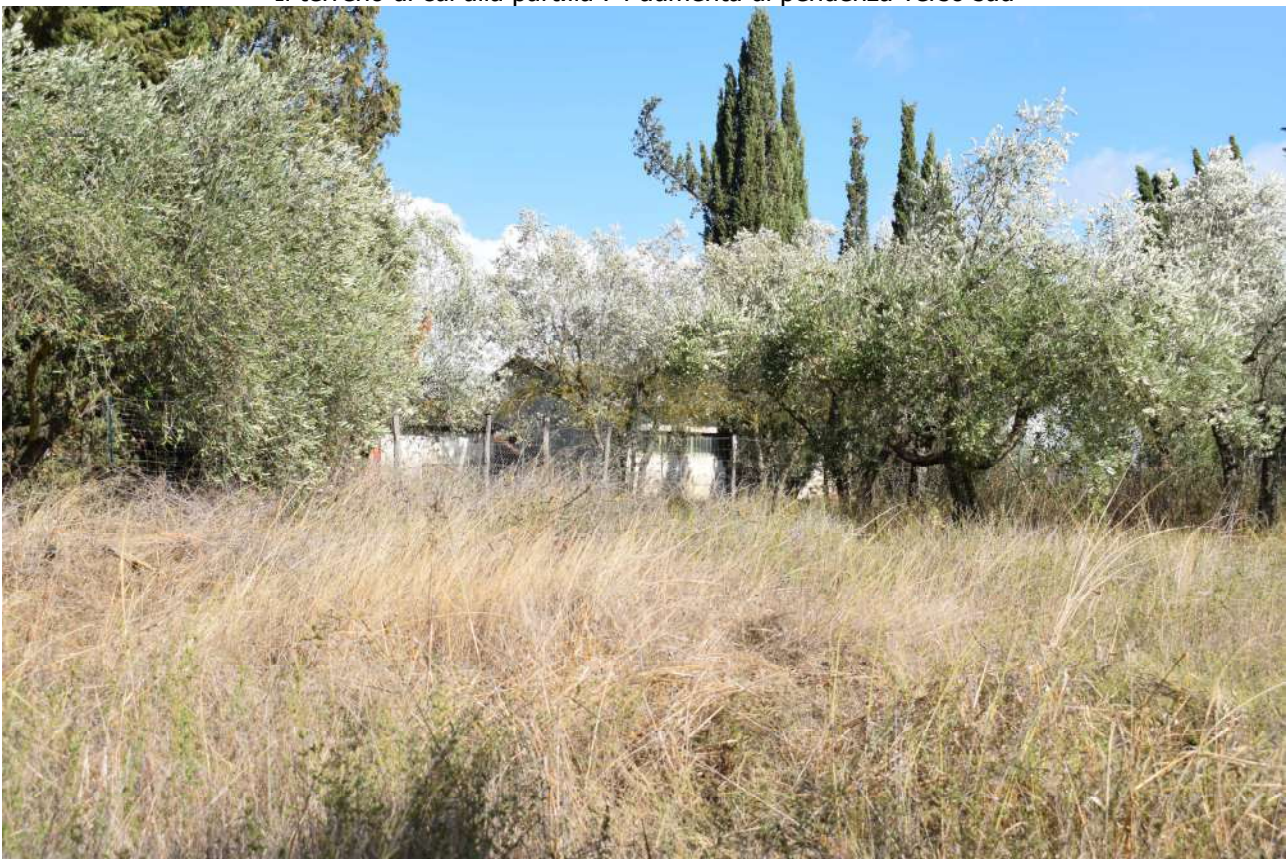
**Foto n. 49 \_ Sopralluogo del 05/10/2021**  
Il terreno di cui alla part.Ila 74 nei pressi della strada

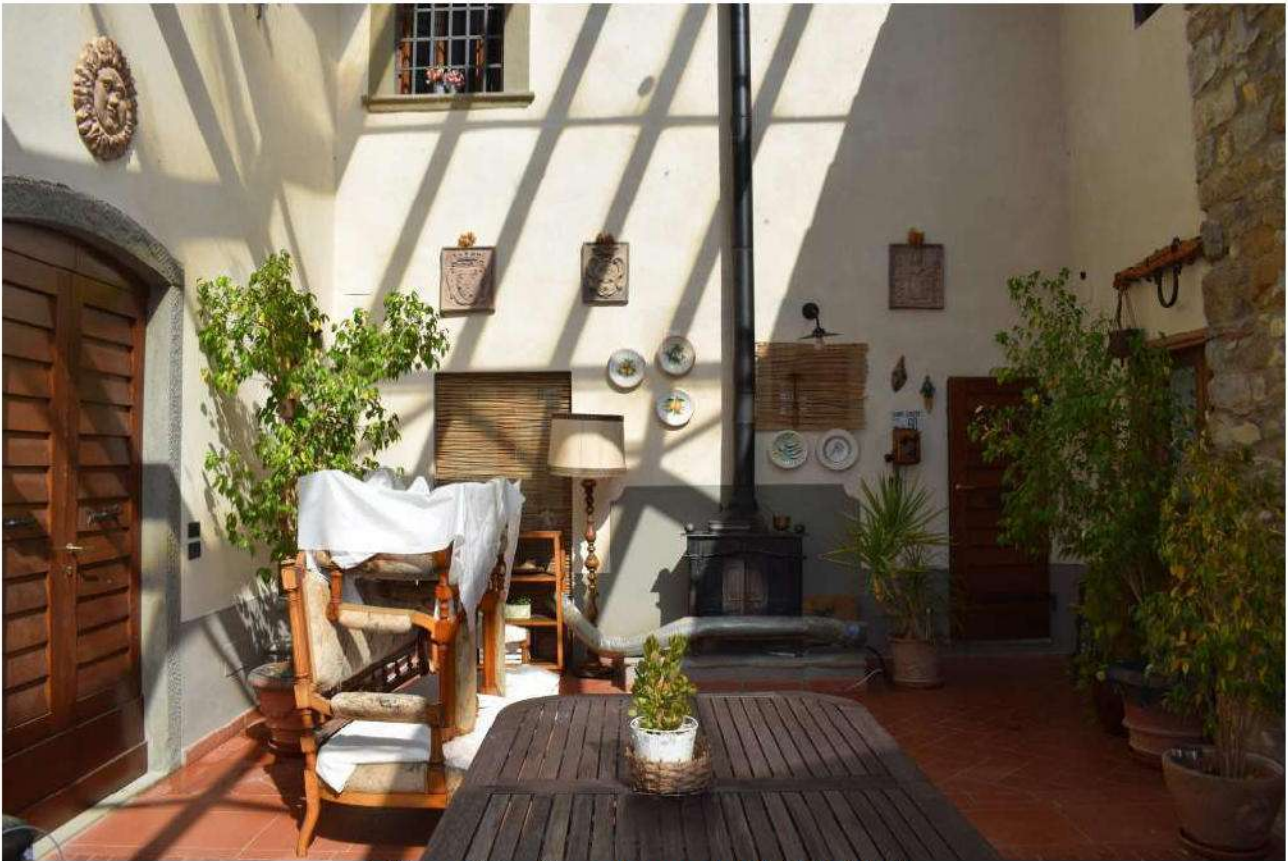
**Foto n. 54 \_ Sopralluogo del 05/10/2021**  
La corte interna chiusa a veranda con ferro e vetro

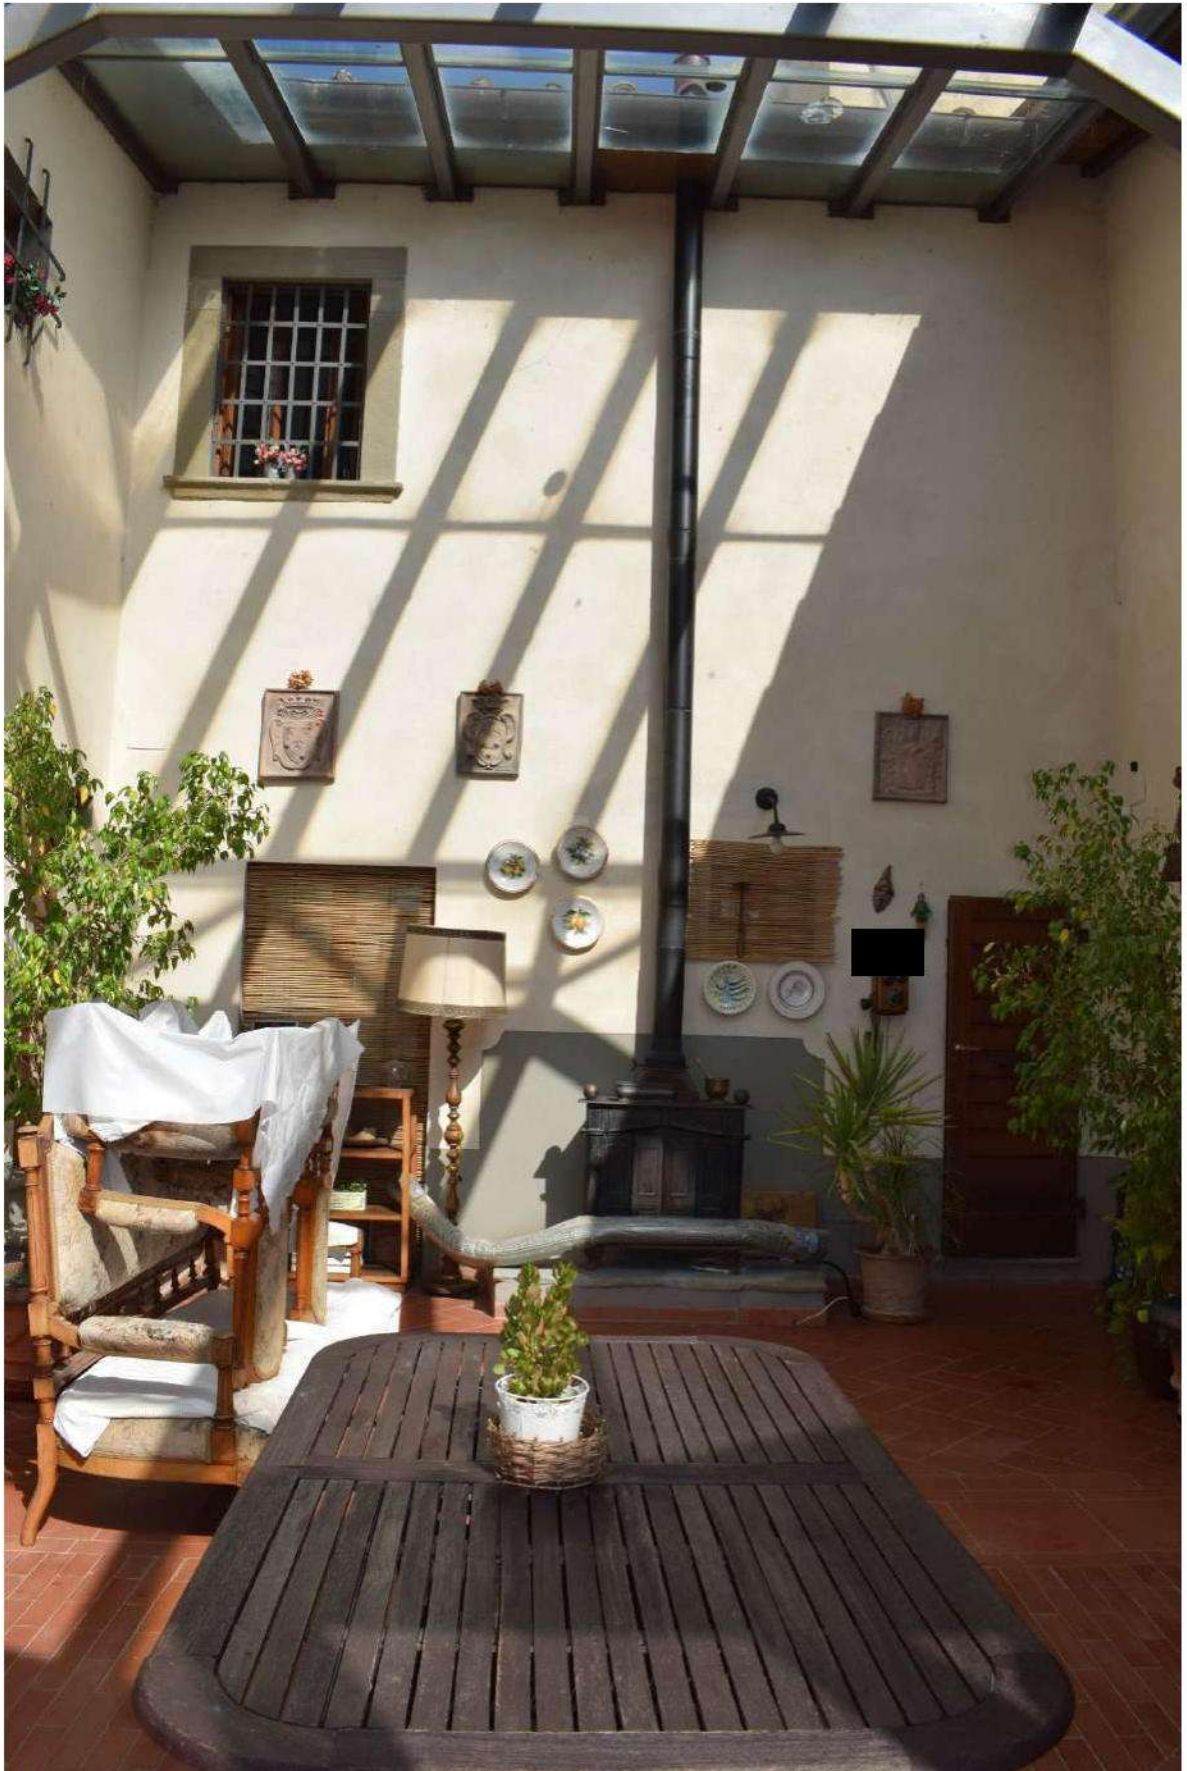
**Foto n. 56 \_ Sopralluogo del 05/10/2021**  
La veranda con struttura in ferro e vetro

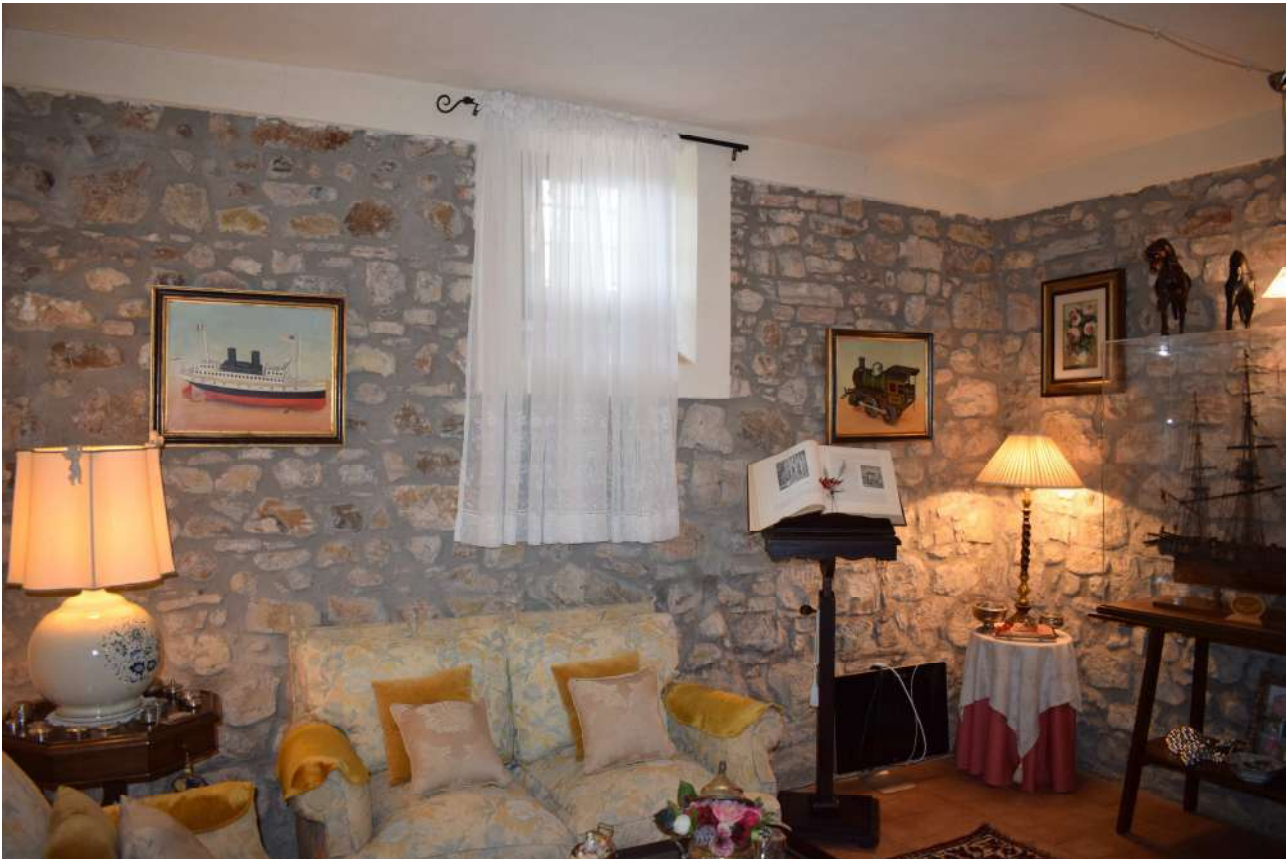
**Foto n. 61 \_ Sopralluogo del 05/10/2021**  
Il magazzino accessibile da ingresso (adibito a piccolo soggiorno)

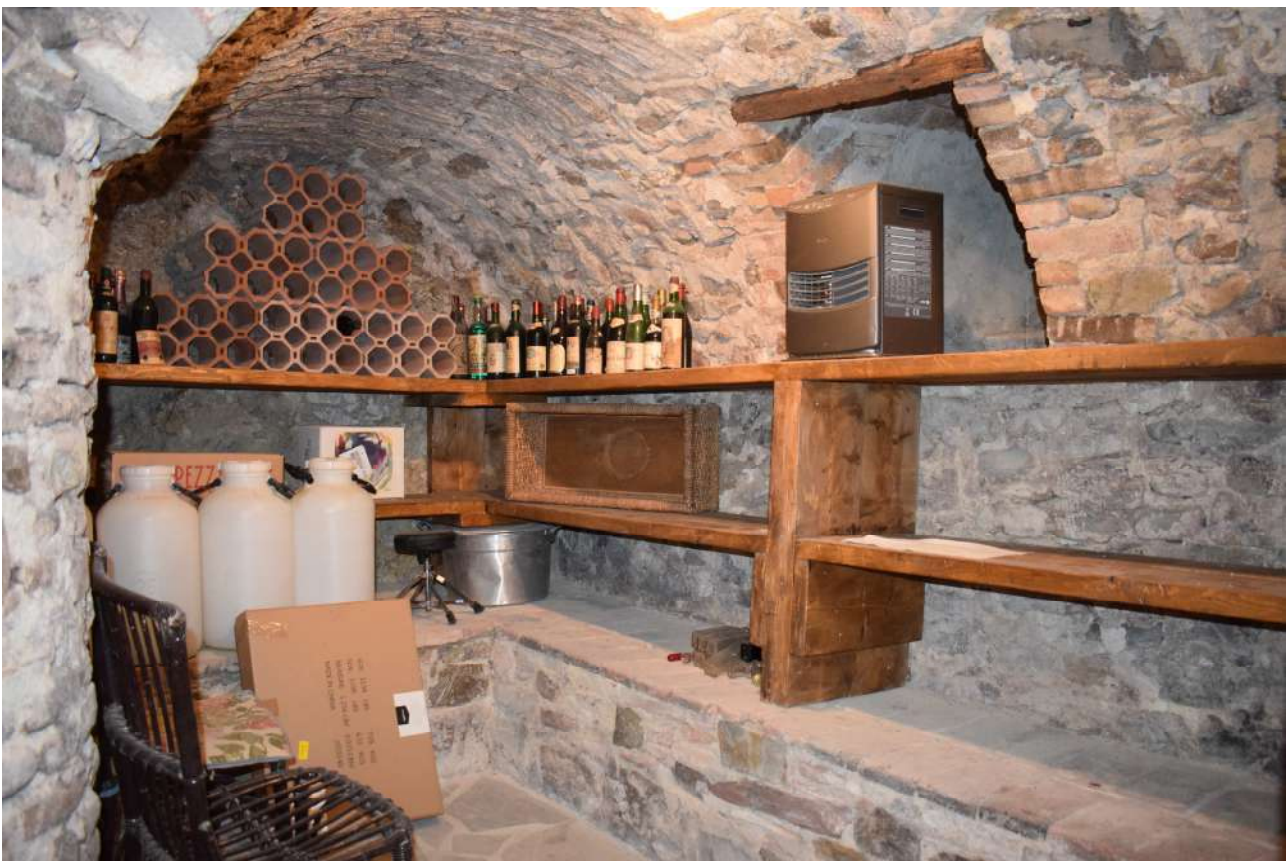
**Foto n. 62 \_ Sopralluogo del 05/10/2021**  
Piano interrato: cantina 1 (accessibile da ingresso foto n. 60)

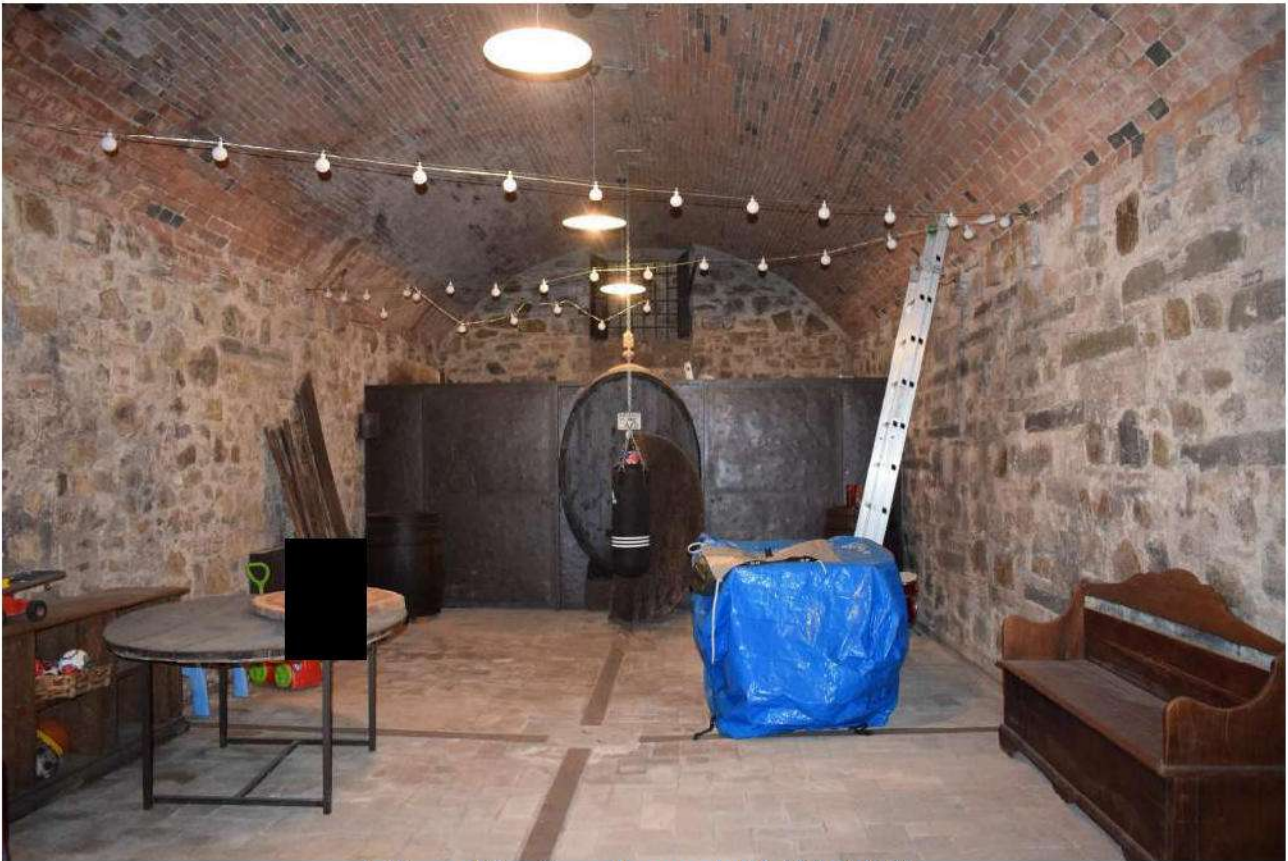
**Foto n. 63 \_ Sopralluogo del 05/10/2021**  
Piano interrato: cantina 2 (accessibile da corte chiusa foto n. 56)

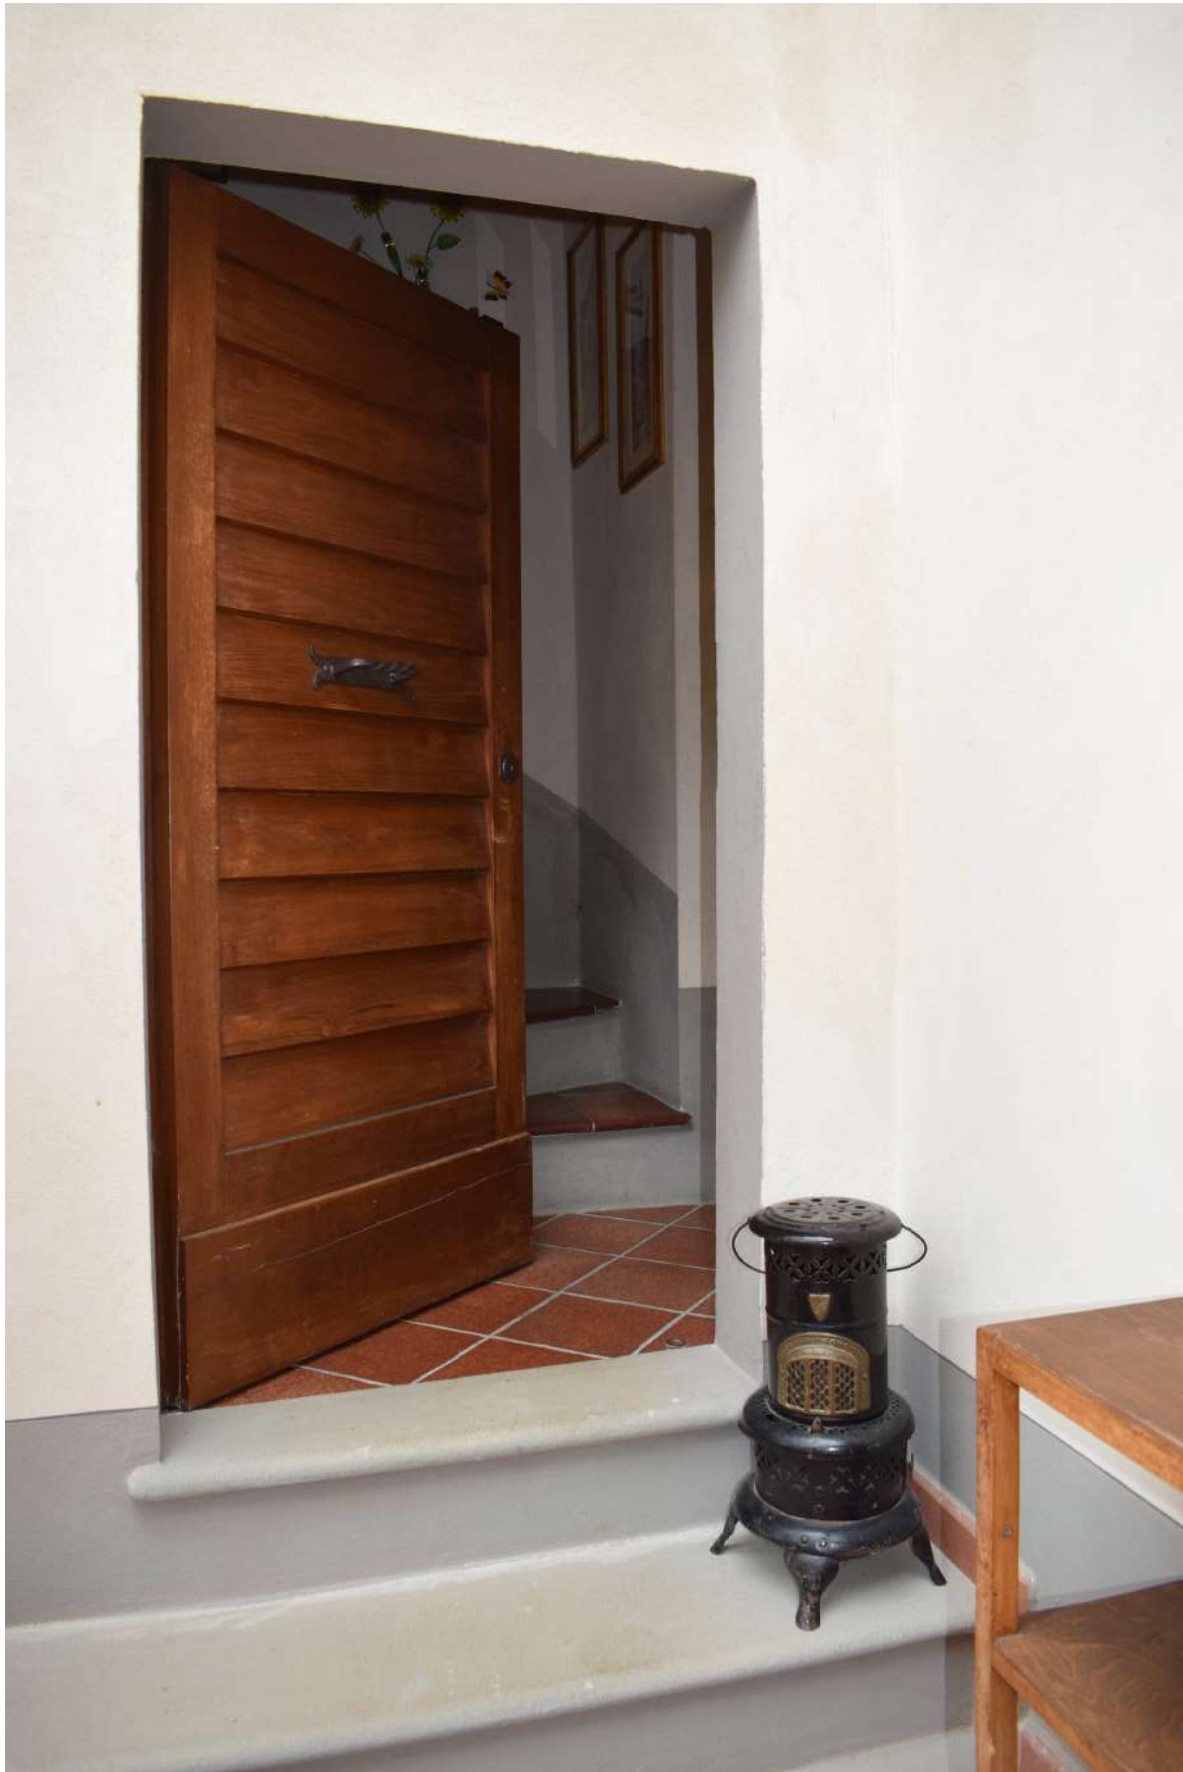
**Foto n. 64 \_ Sopralluogo del 05/10/2021**  
Dalla corte chiusa questa porta conduce al piano primo (porzione XXXXXXXXXX)

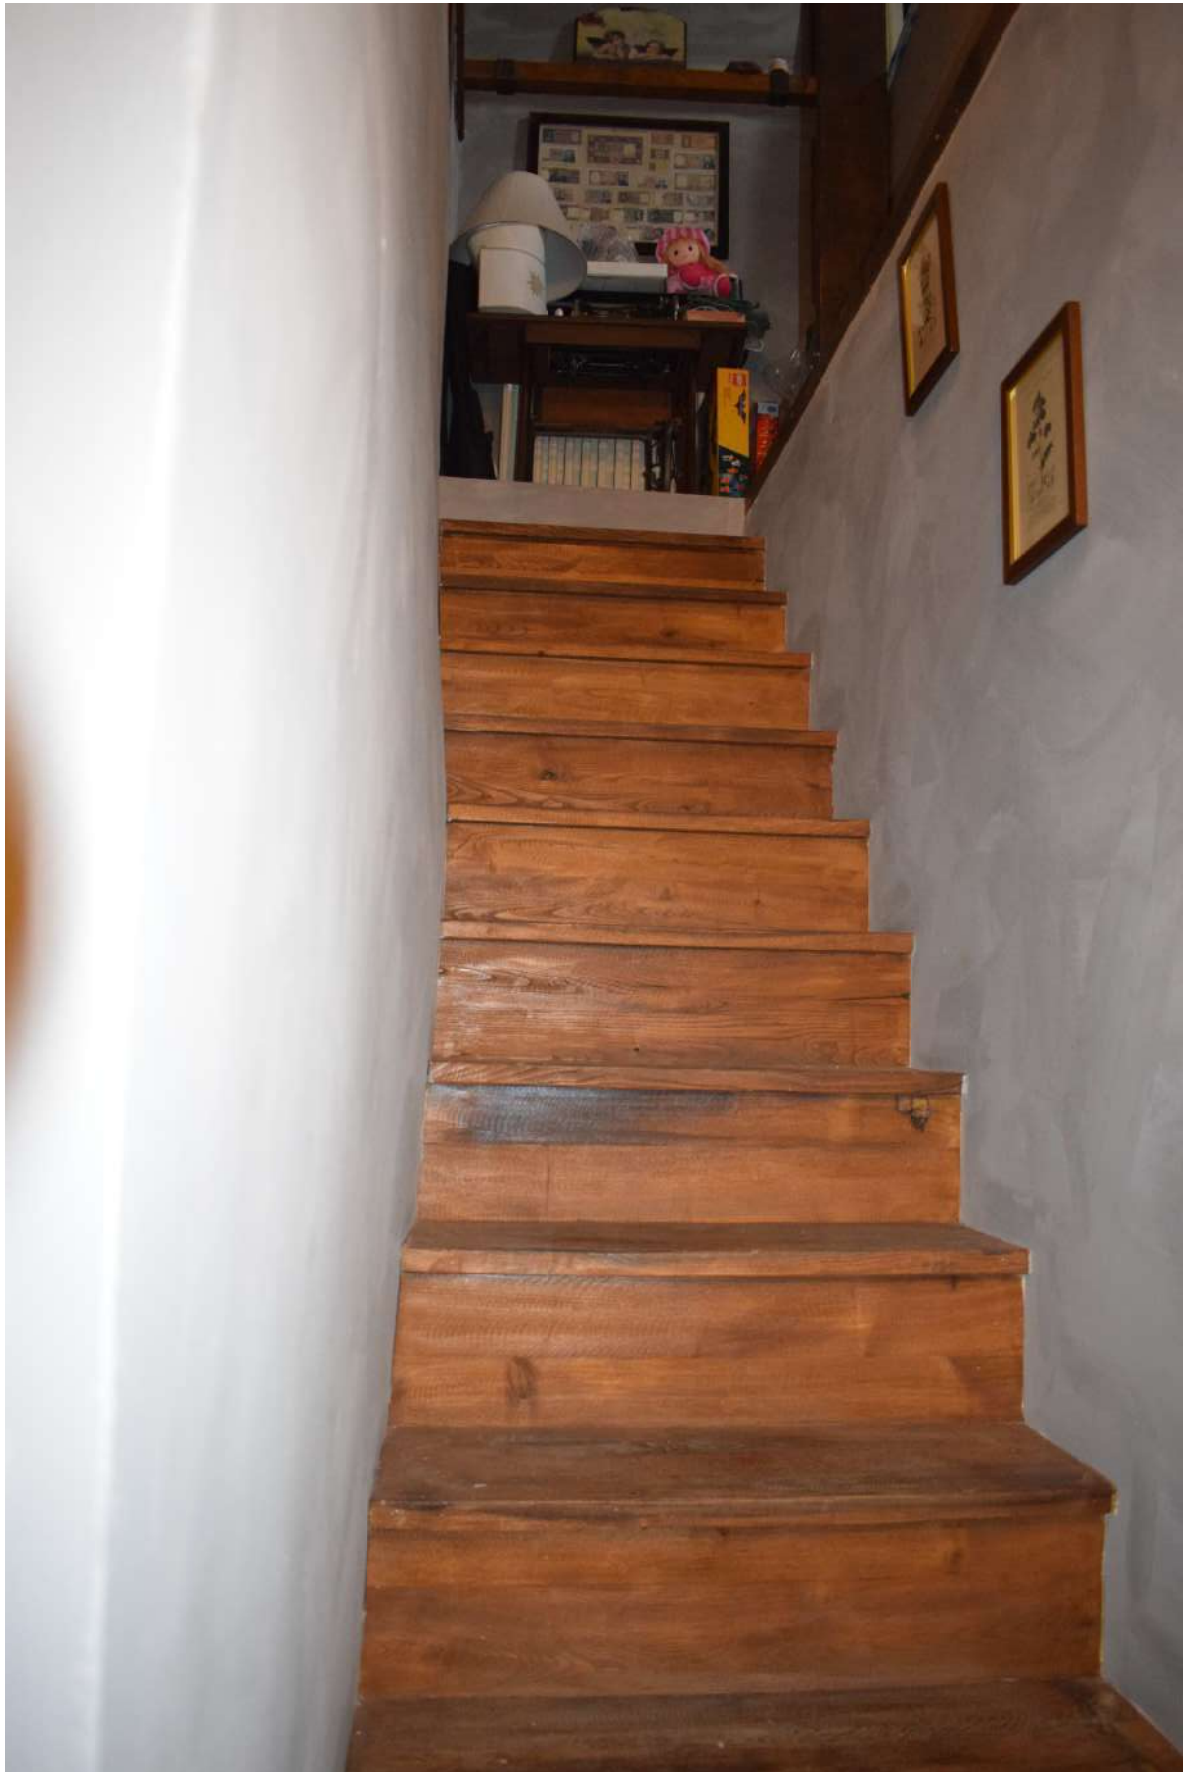
**Foto n. 68 \_ Sopralluogo del 05/10/2021**  
Dal piano primo la scaletta in legno conduce alla torre

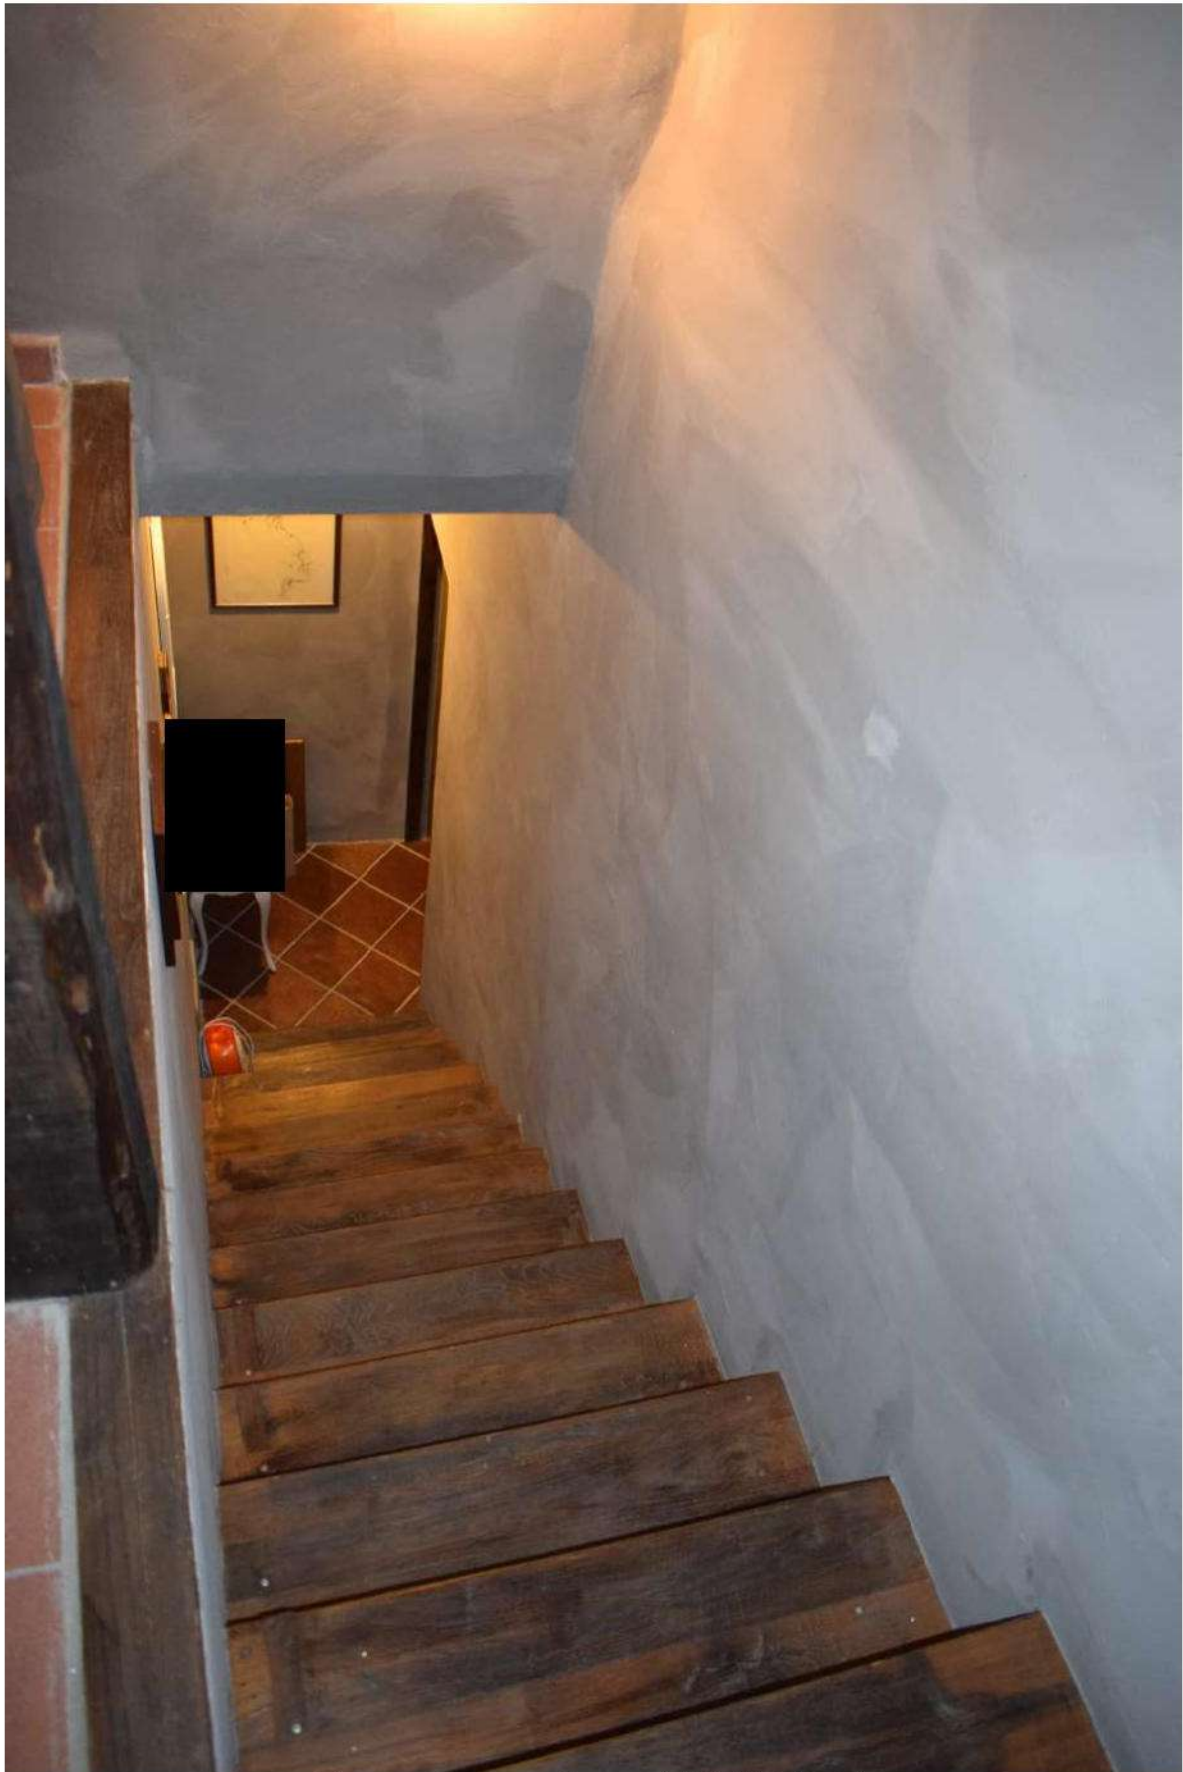
**Foto n. 69 \_ Sopralluogo del 05/10/2021**  
Dalla torre vista sulle scale di accesso

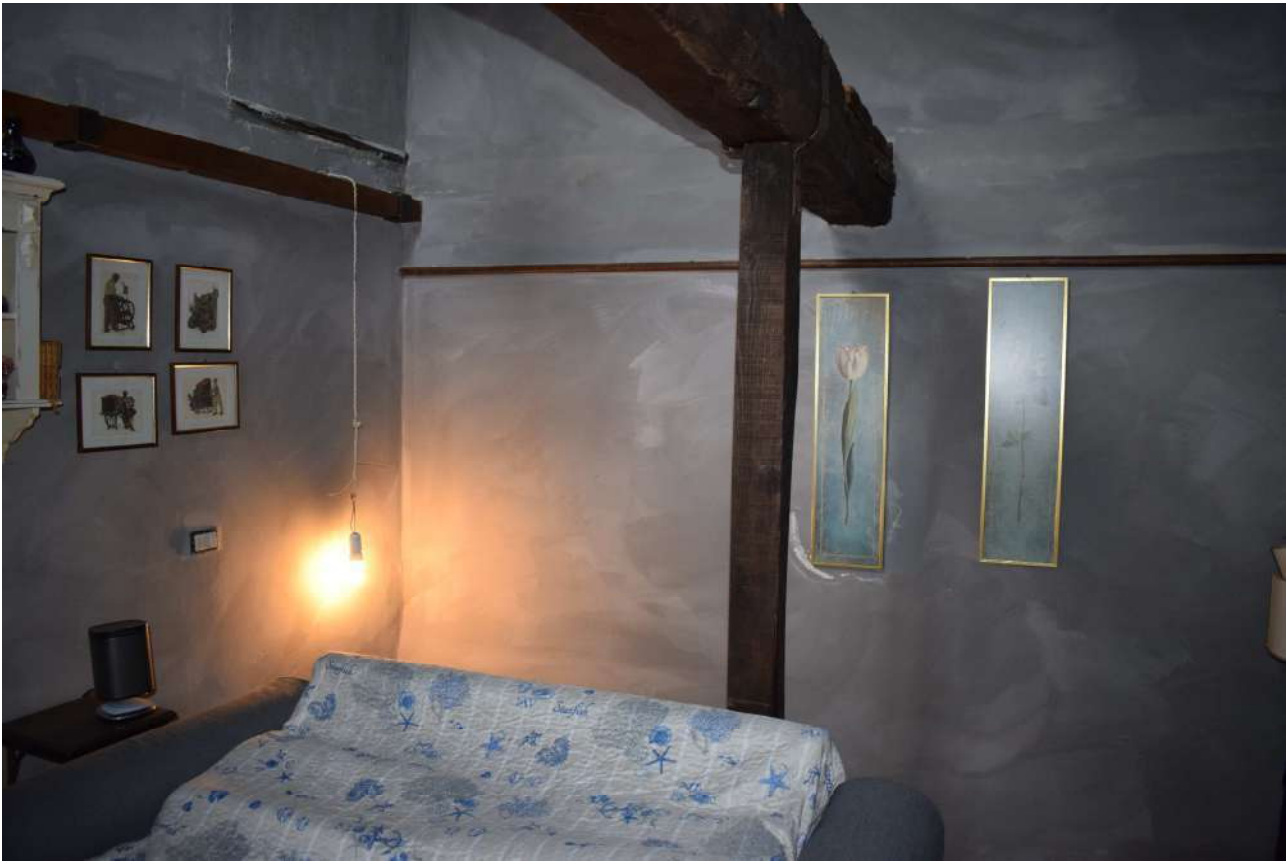
**Foto n. 70 \_ Sopralluogo del 05/10/2021**  
Piano secondo: camera in torre

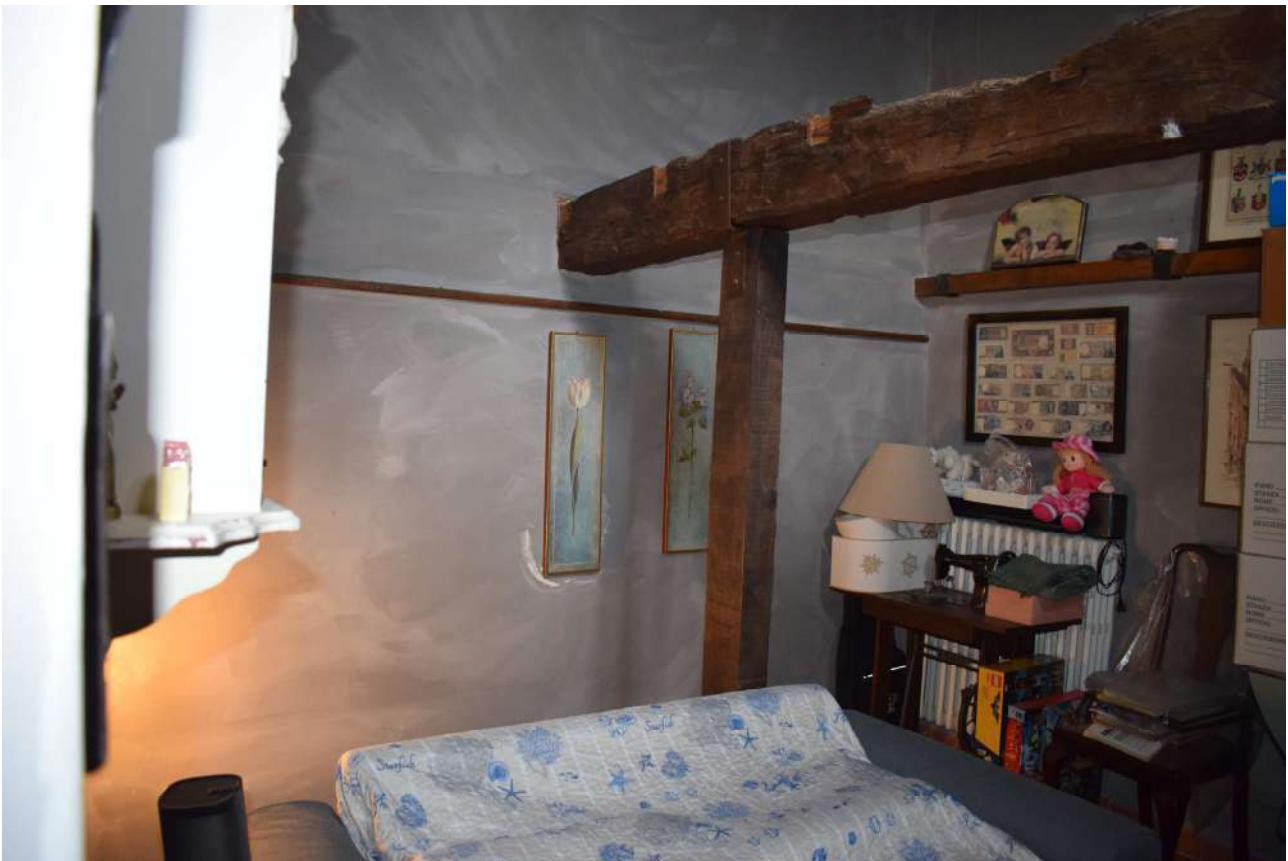
**Foto n. 71 \_ Sopralluogo del 05/10/2021**  
Piano secondo: camera in torre
