**Foto n. 1 \_ Tratto da google maps**

**Foto n. 2 \_ Sopralluogo del 05/10/2021**

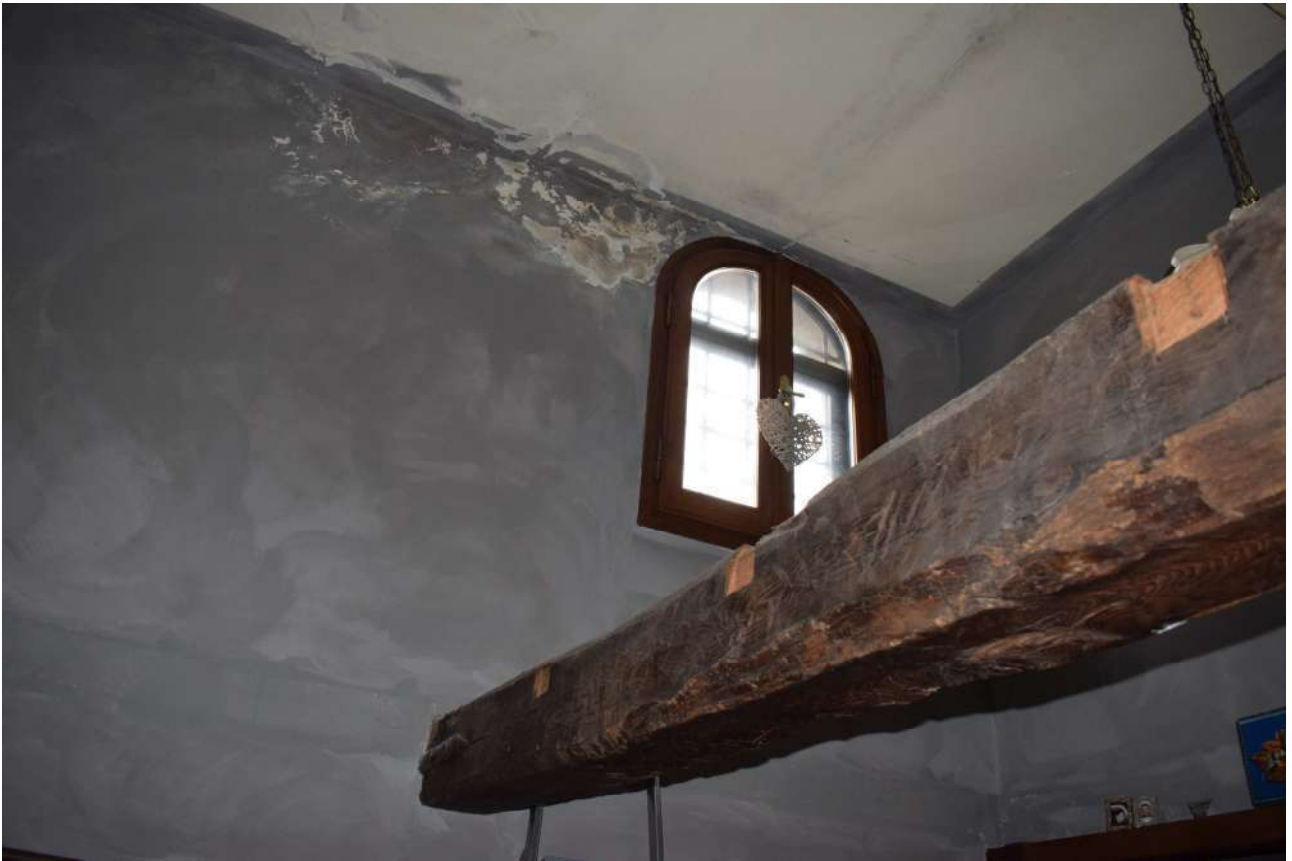
**Foto n. 72 \_ Sopralluogo del 05/10/2021**  
Piano secondo: camera in torre

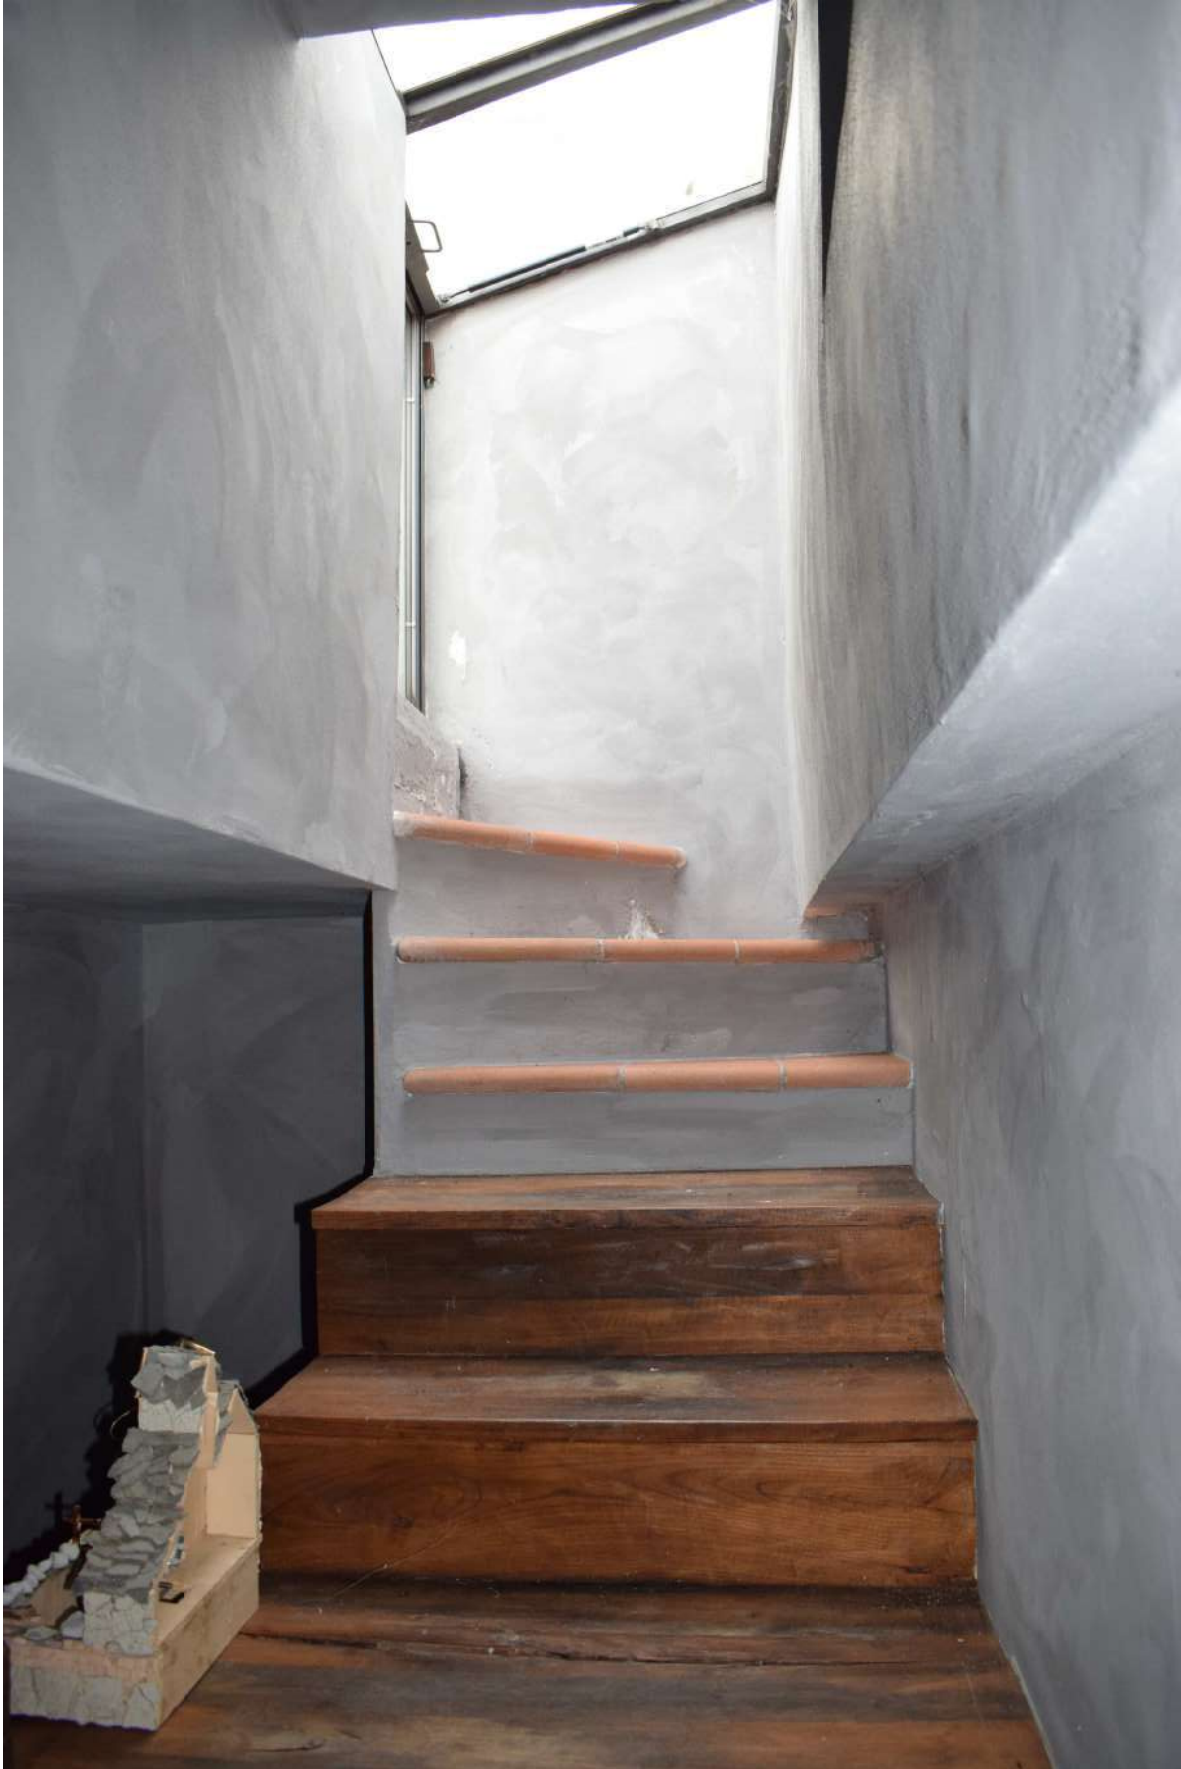
**Foto n. 73 \_ Sopralluogo del 05/10/2021**  
Dalla torre la scaletta porta alla terrazza al piano terzo

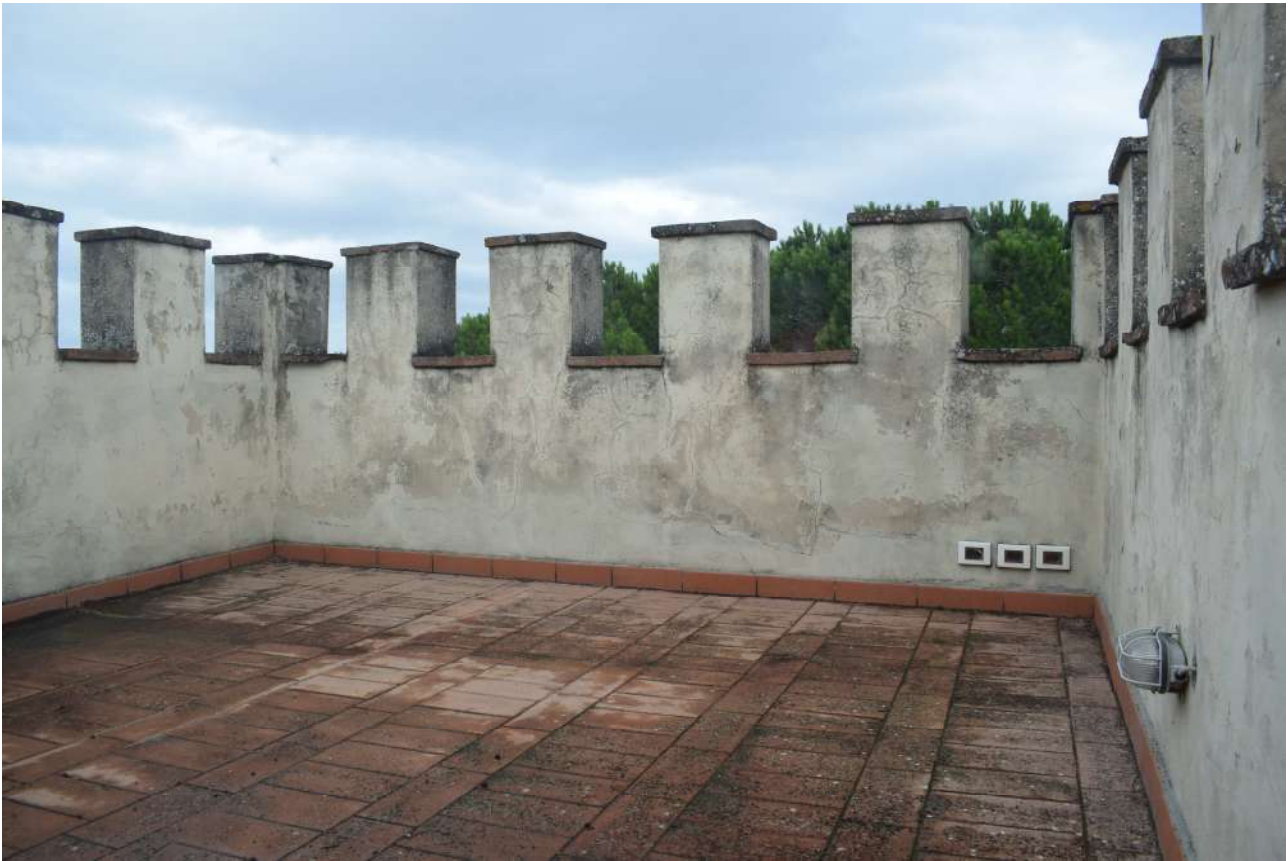
**Foto n. 74 \_ Sopralluogo del 05/10/2021**  
La terrazza (copertura piana della torre) con coronamento merlato
