## **TRIBUNALE ORDINARIO DI FOGGIA**

Relazione di Consulenza Tecnica d'Ufficio redatta dall'ing. Lucio Surgo  
nella Procedura esecutiva immobiliare R.G.Es. n.105/2021.

### **Elaborato integrativo richiesto dal G.E. in occasione dell'udienza del 02/07/2025**

Tribunale ordinario di Foggia - Procedura esecutiva immobiliare R.G.Es. n.105/2021

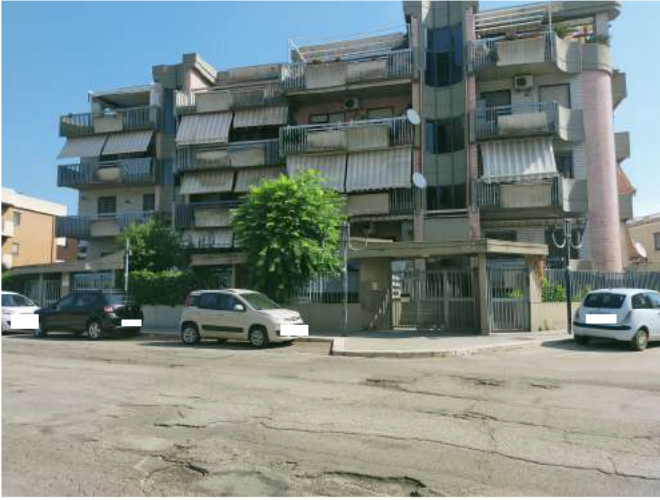
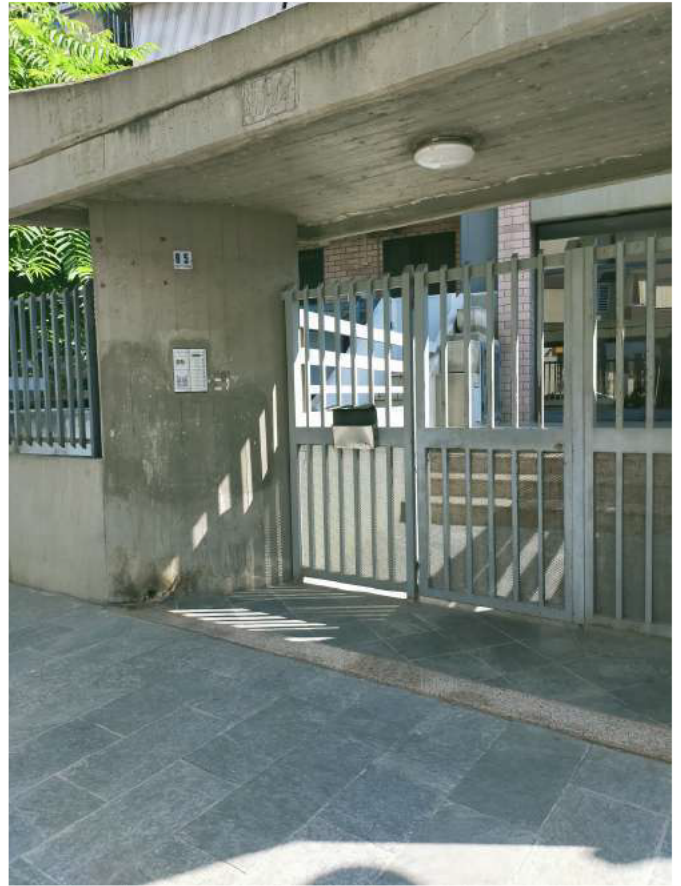
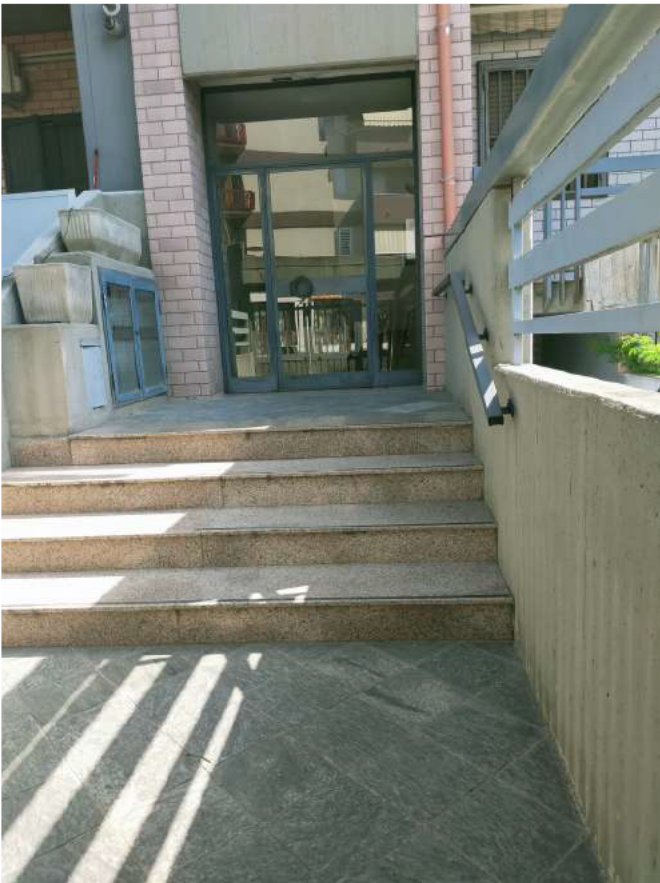
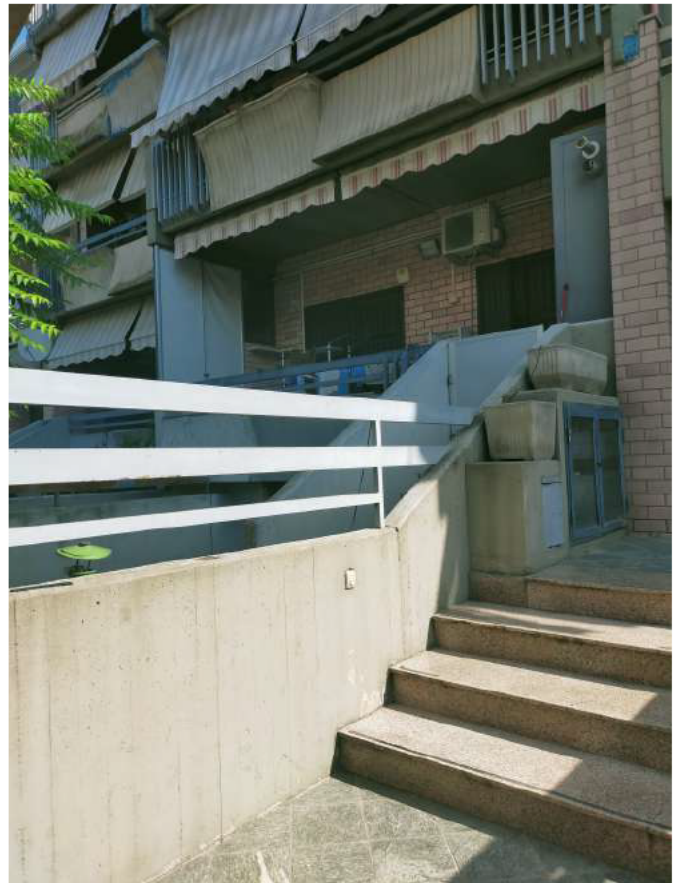
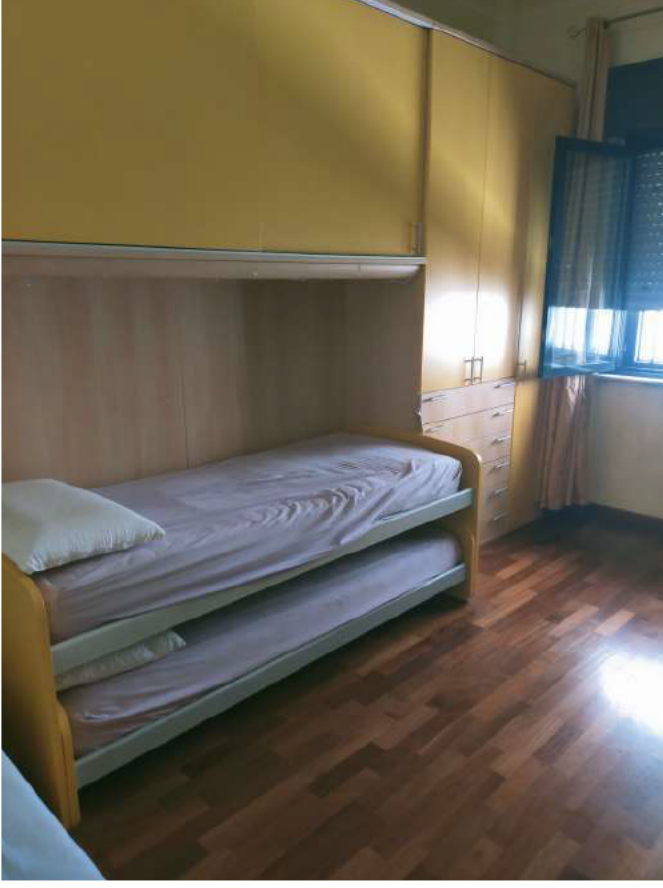
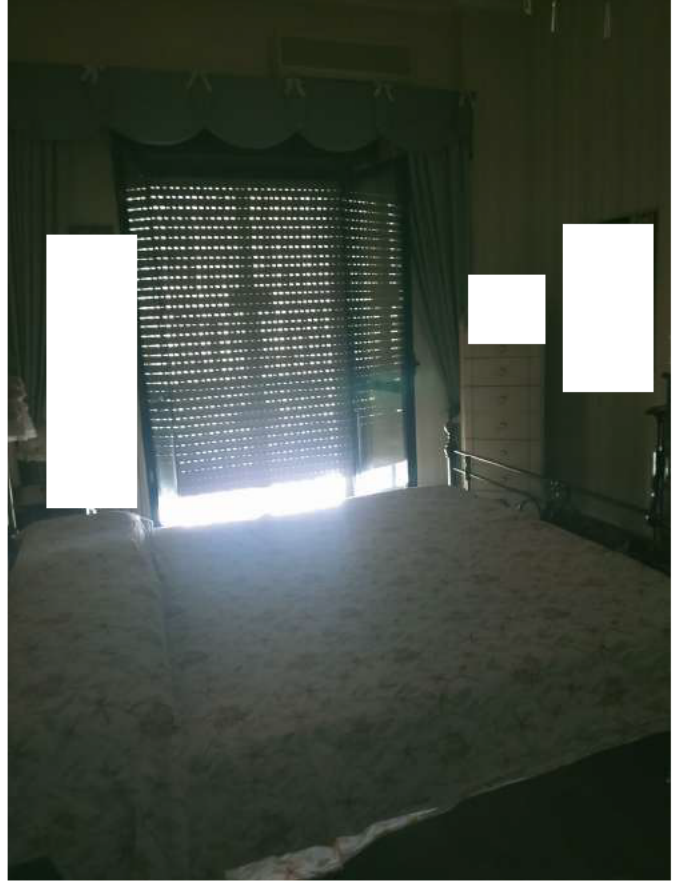
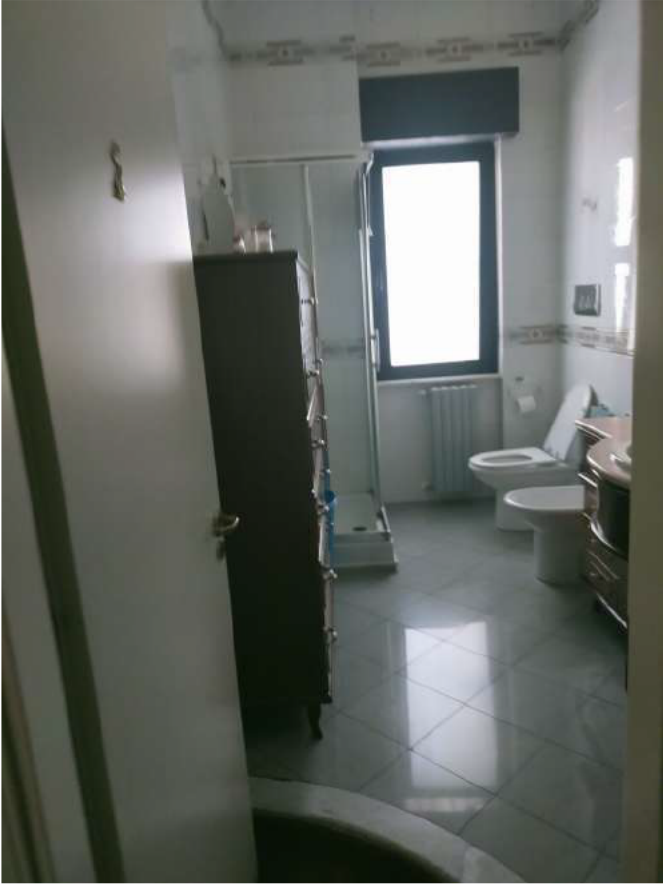
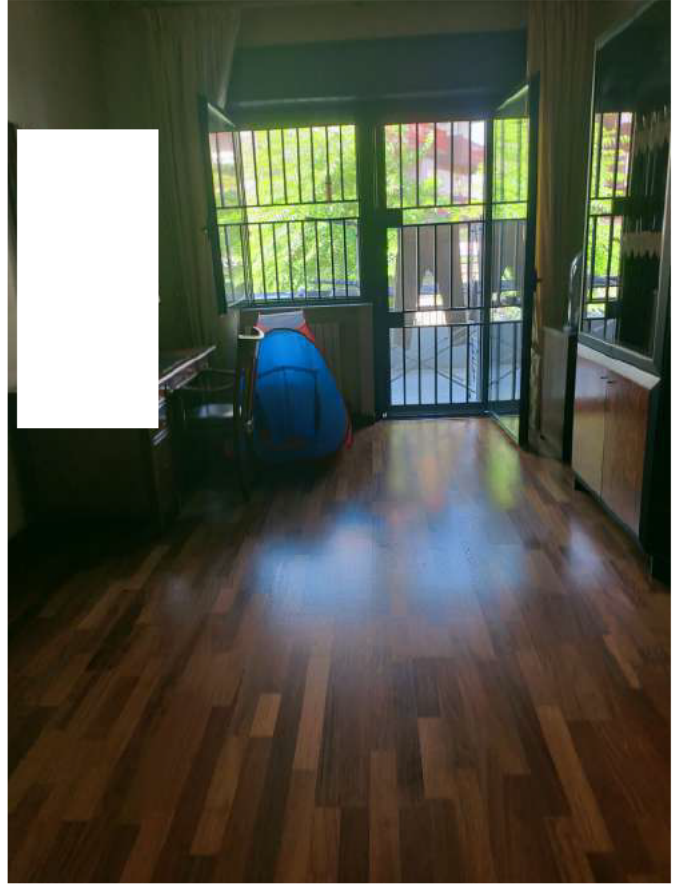
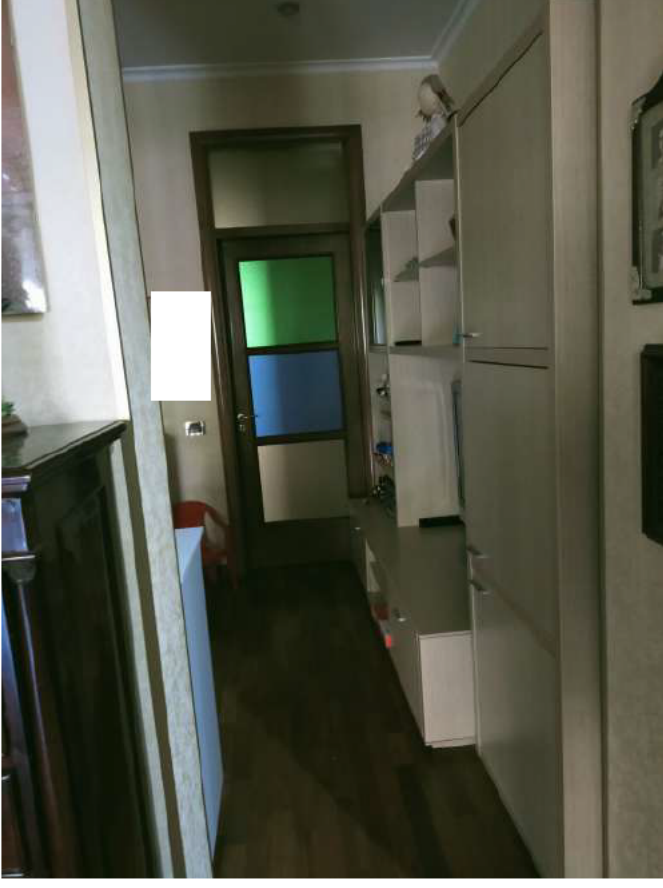
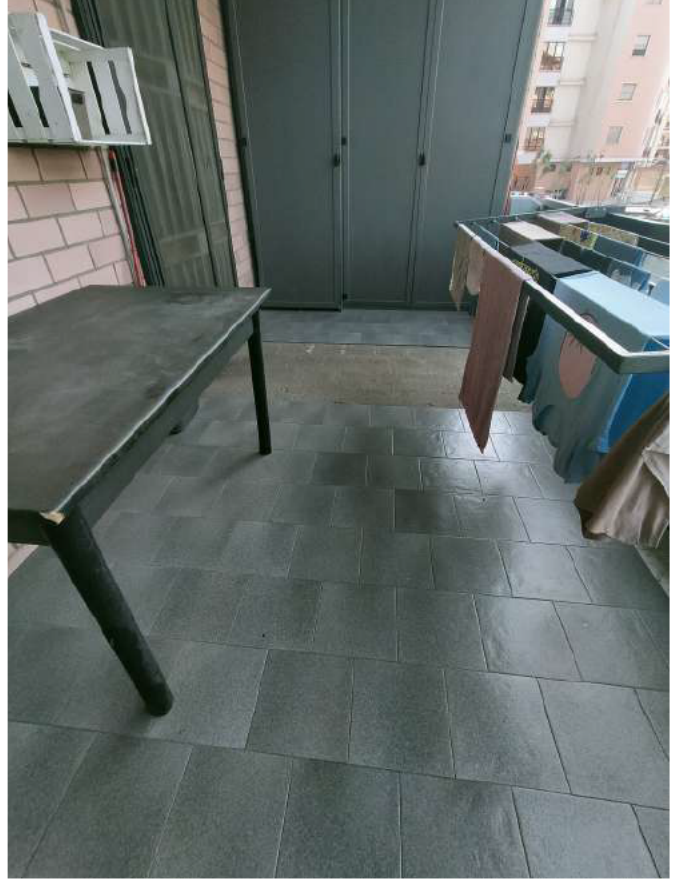
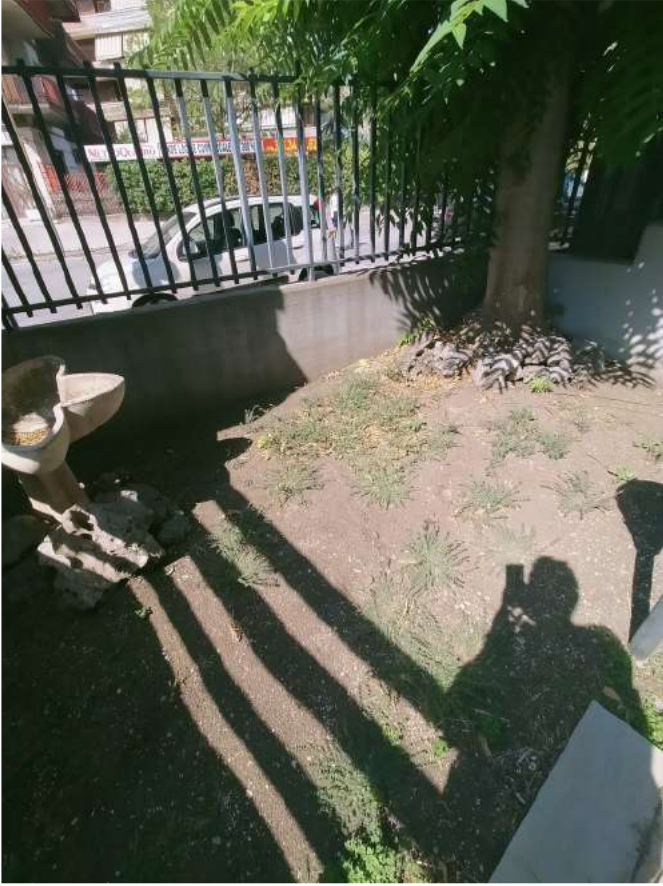
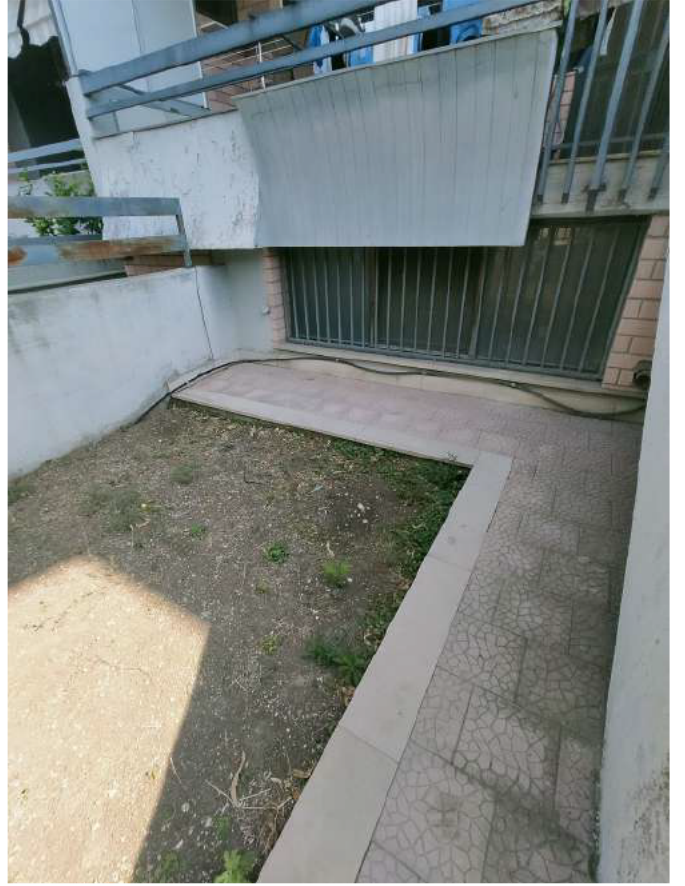
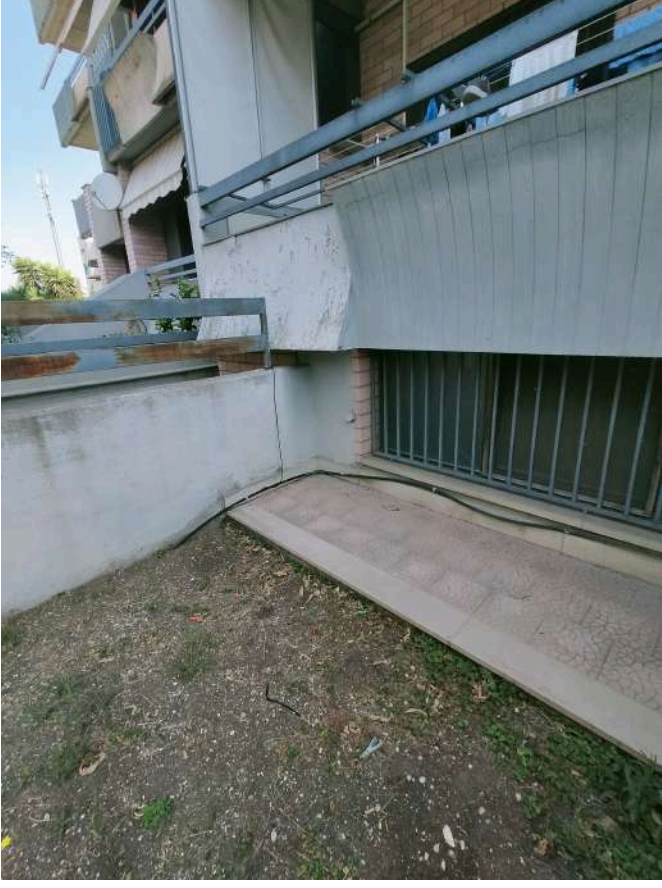
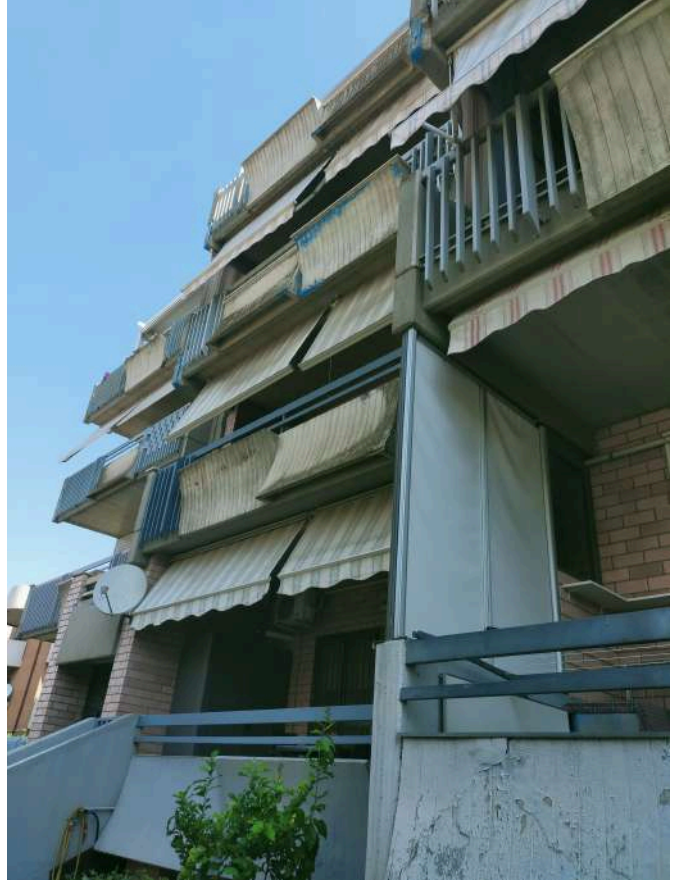
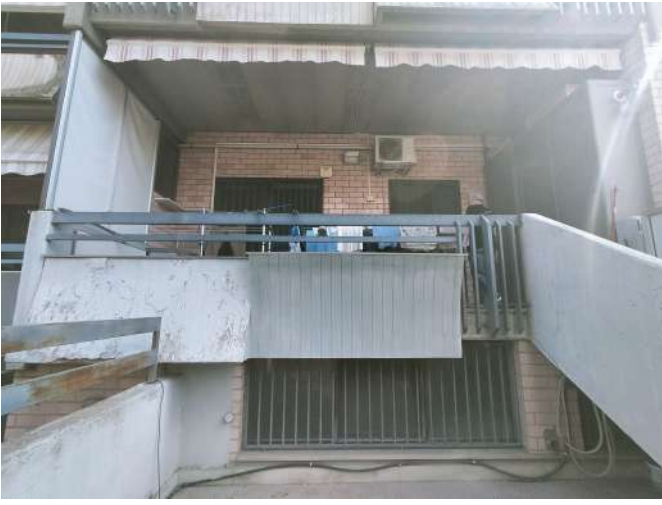
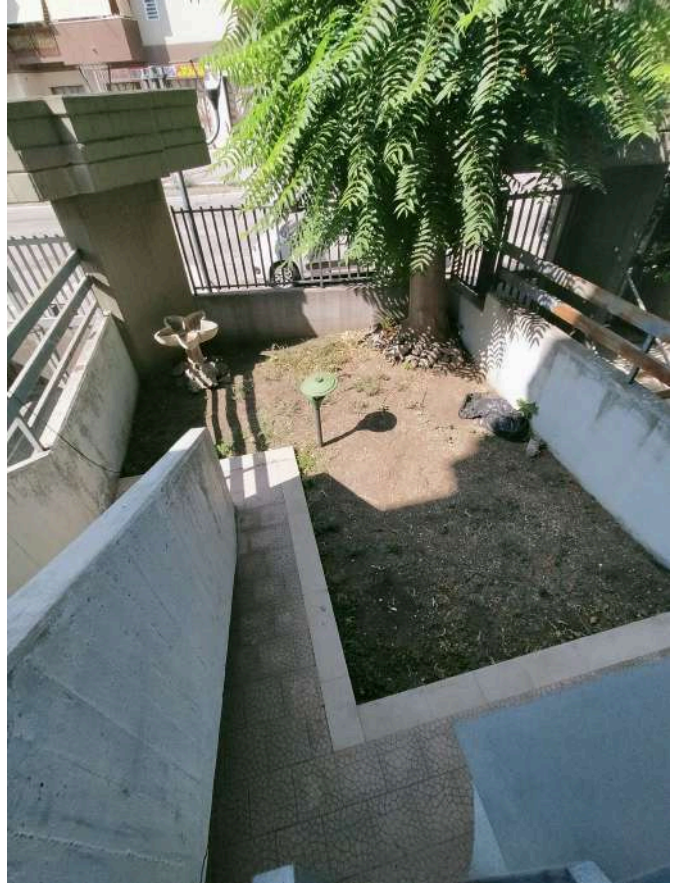
Le aree interessate dai fenomeni di degrado segnalati sono circoscritte ai parapetti dei balconi, e in particolare ai balconi delle unità abitative ubicate ai piani superiori. Non risultano invece coinvolti i parapetti dell'unità abitativa posta al piano terra, oggetto della presente procedura esecutiva.

Si precisa che le strutture interessate dai difetti – laddove presenti – sono destinate a sopportare carichi puntuali e di modesta entità; essi non riguardano elementi strutturali portanti dell'edificio. Pertanto, la stabilità complessiva dell'organismo edilizio non risulta compromessa.

È verosimile che le problematiche riscontrate siano da ricondurre a carenze esecutive risalenti alla fase di costruzione del fabbricato, verosimilmente non eseguita in modo conforme alla regola dell'arte, con conseguente precoce insorgenza dei fenomeni di degrado.

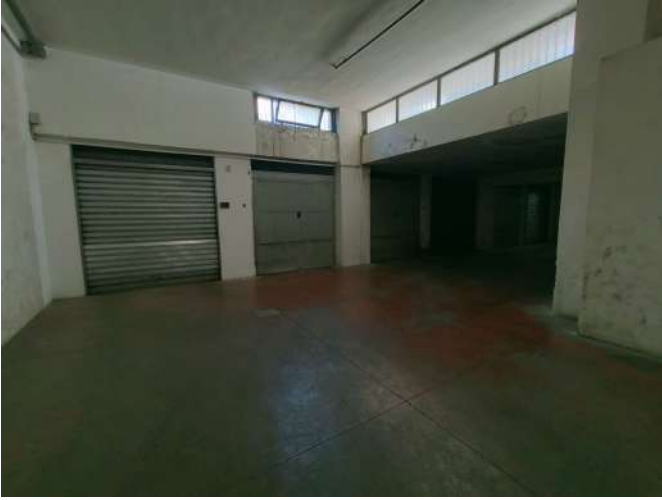
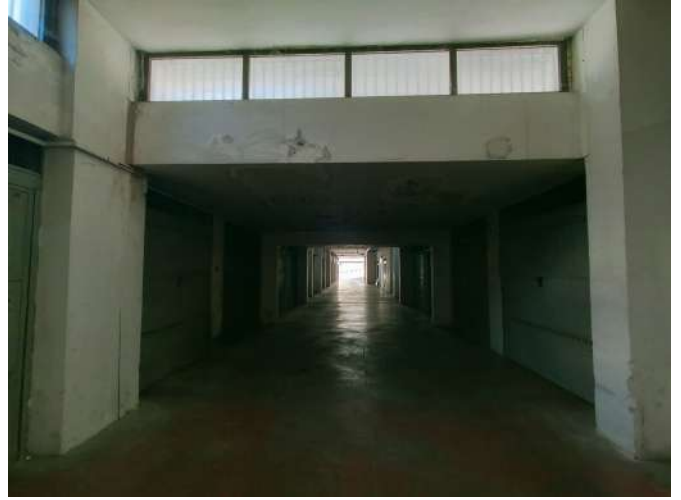
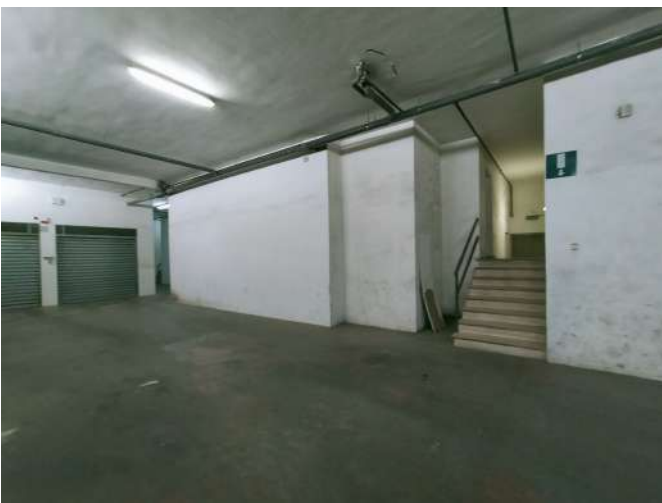
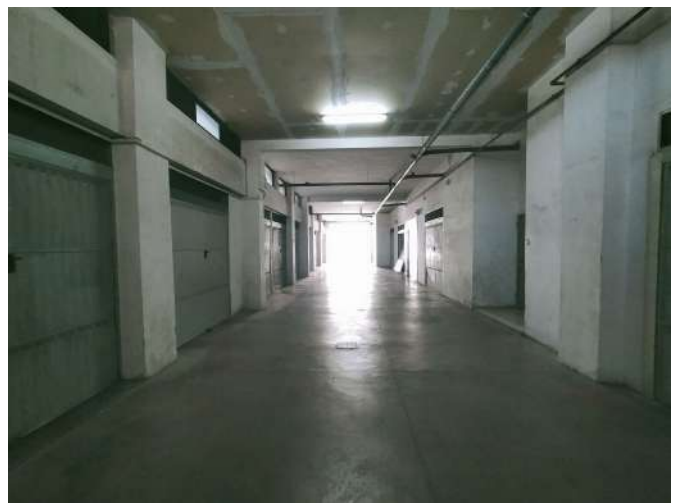
## Autorimessa condominiale

Con riferimento al piano interrato del fabbricato adibito ad autorimessa condominiale, si segnala che, già in occasione del primo sopralluogo effettuato in data 18/03/2022, erano presenti fenomeni infiltrativi localizzati sulle parti comuni, in particolare all'intradosso del solaio di copertura, nella corsia di manovra prossima all'accesso del box auto oggetto della presente procedura esecutiva.

La presenza di infiltrazioni nell'autorimessa è stata altresì richiamata nel provvedimento emesso dal Comando dei Vigili del Fuoco, successivamente acquisito agli atti.

Anche sotto questo profilo, l'aggiudicatario dovrà tenere conto della possibilità di essere chiamato a sostenere, in quota millesimale, costi attualmente non quantificabili, relativi agli interventi di ripristino necessari per arrestare e prevenire ulteriori fenomeni infiltrativi.
