Allegato 8

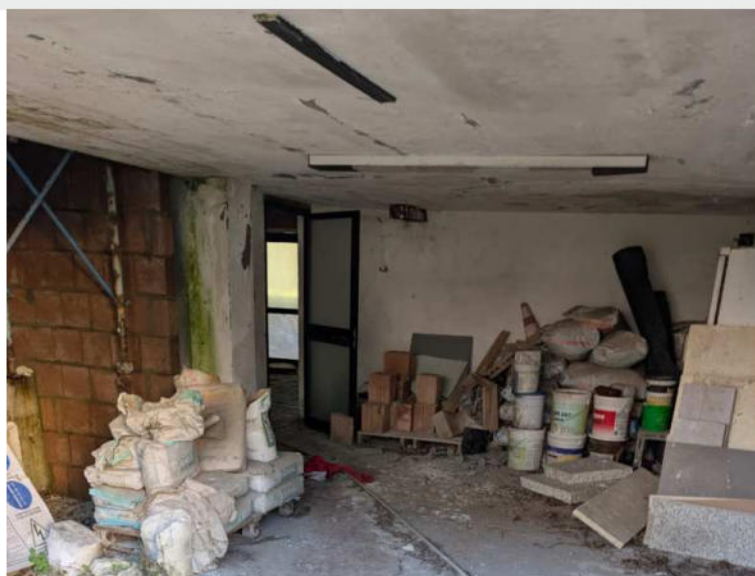
Foto n.3: veduta interna del locale ad uso autorimessa di pertinenza del villino;

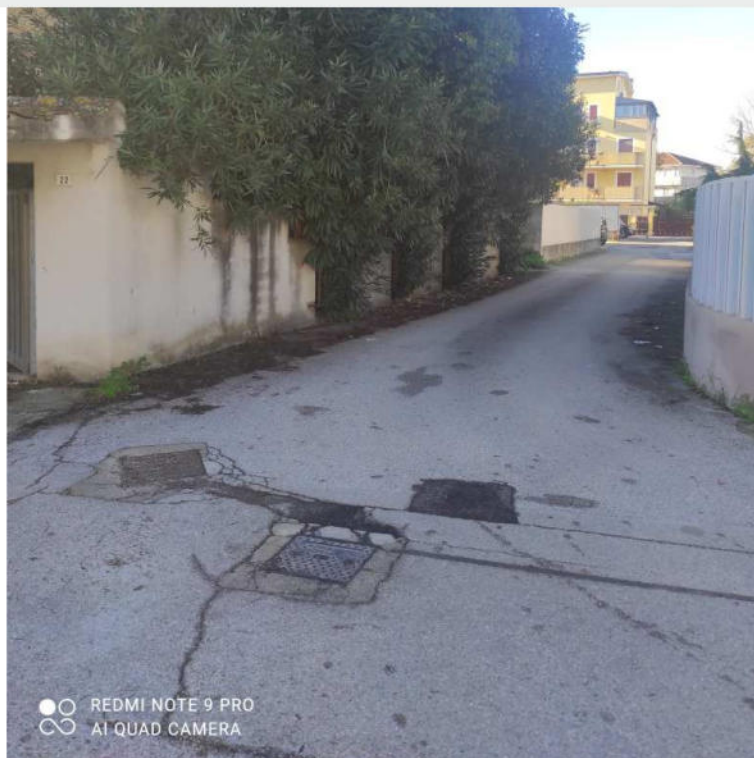
**Foto n.19:** vista sulla porzione di corte esclusiva posta oltre la recinzione occupata dalla sede stradale di una via privata di accesso ai lotti retrostanti (SERVITU' DI PASSAGGIO);

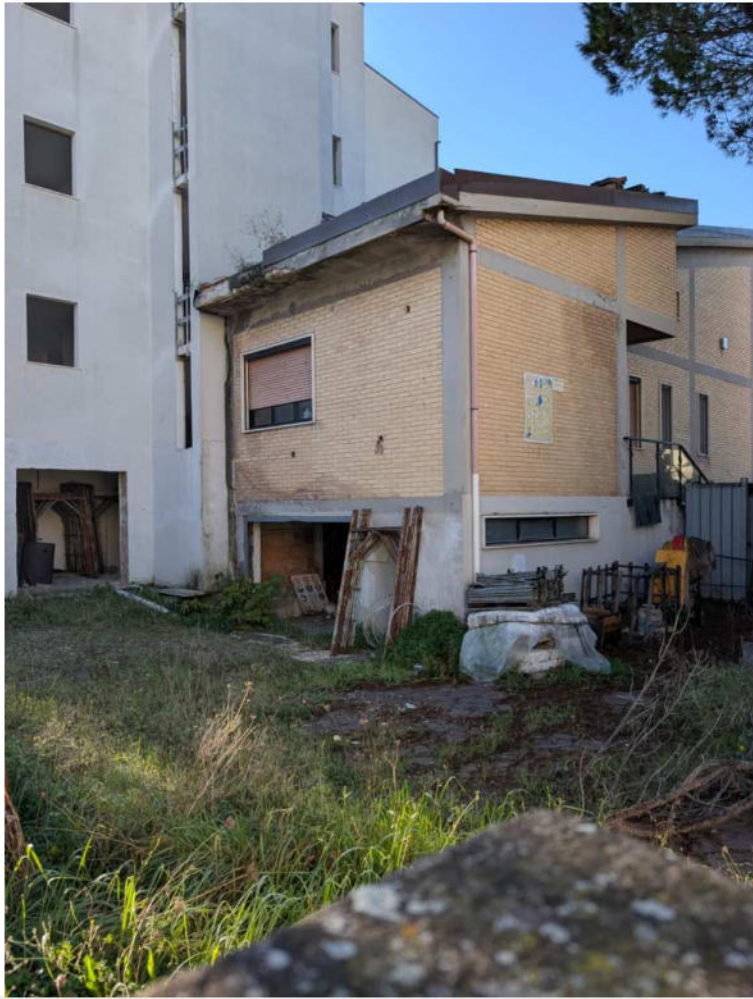
Foto n.23: prospetto lato Nord-Est (porzione di villino non demolita);

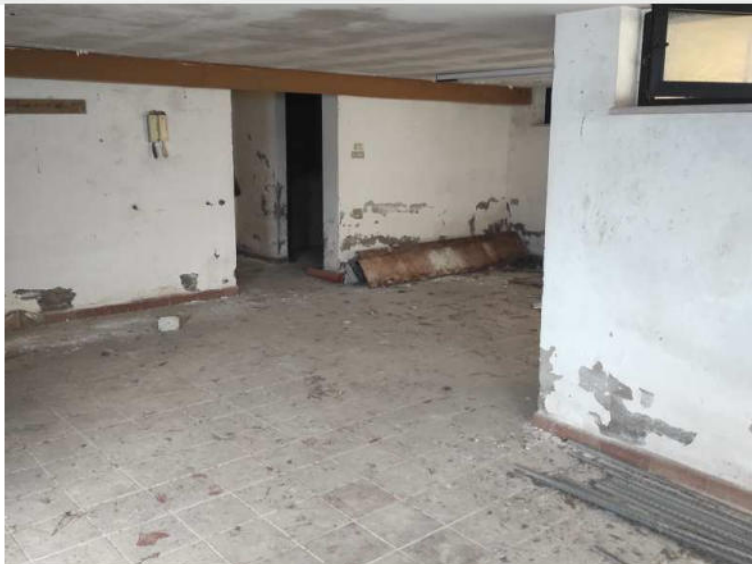
Foto n.26: veduta interna del locale accessorio, ad uso magazzino, ubicato al piano terra del villino;

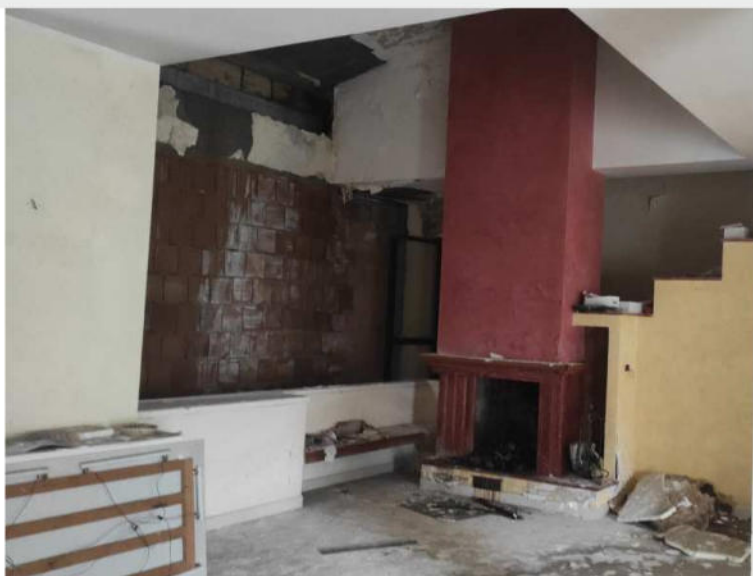
Foto n.32: particolare del camino e del vano a doppia altezza della zona soggiorno;

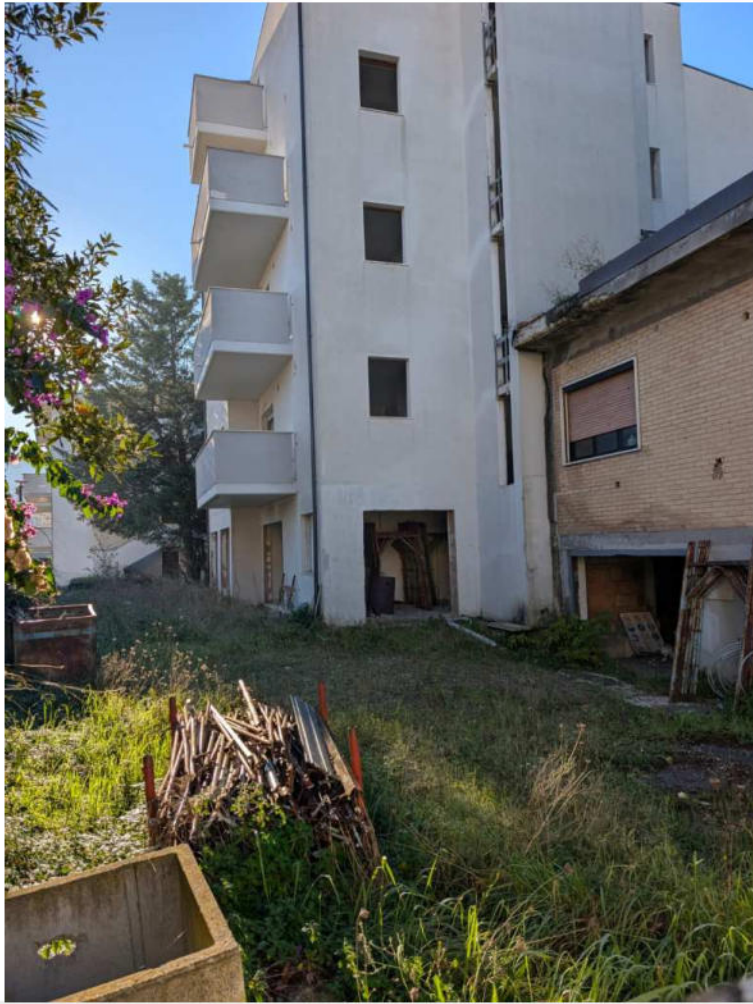
Foto n.46: veduta esterna del nuovo corpo di fabbrica della piccola palazzina;

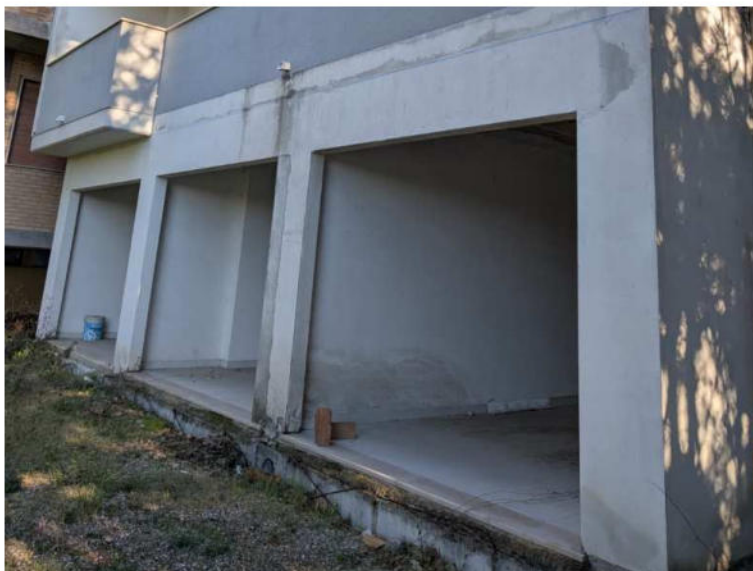
Foto n.53: ingresso garage n.ri 5, 6 e 7 (lato Sud-Ovest);

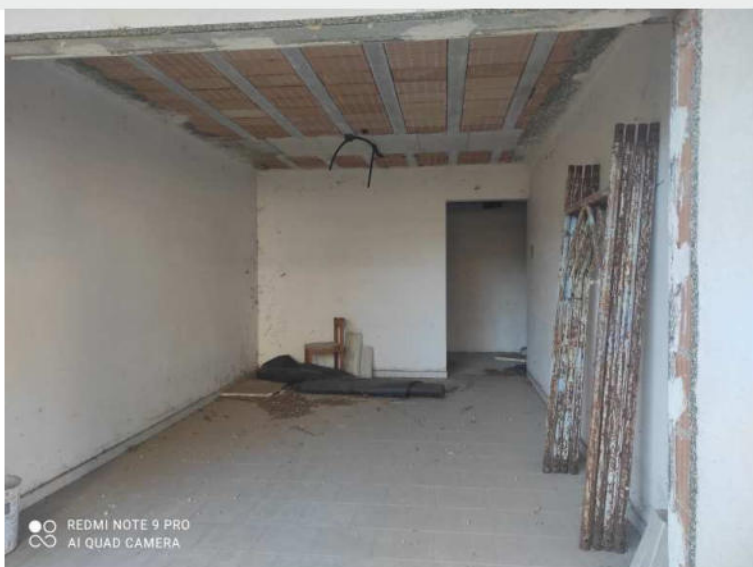
Foto n.54: veduta interna del garage n.1 di pertinenza dell'alloggio 1;

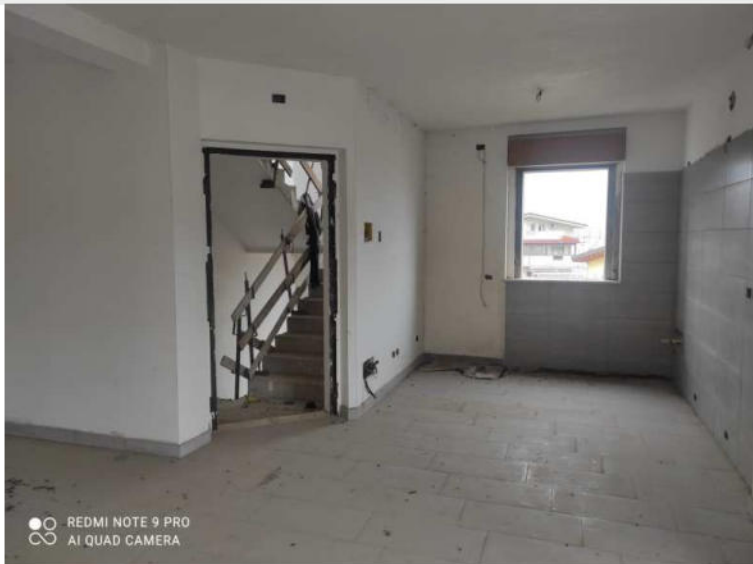
Foto n.61: veduta dell'ingresso e dell'angolo cottura dell'unità abitativa identificata con l'interno 5;

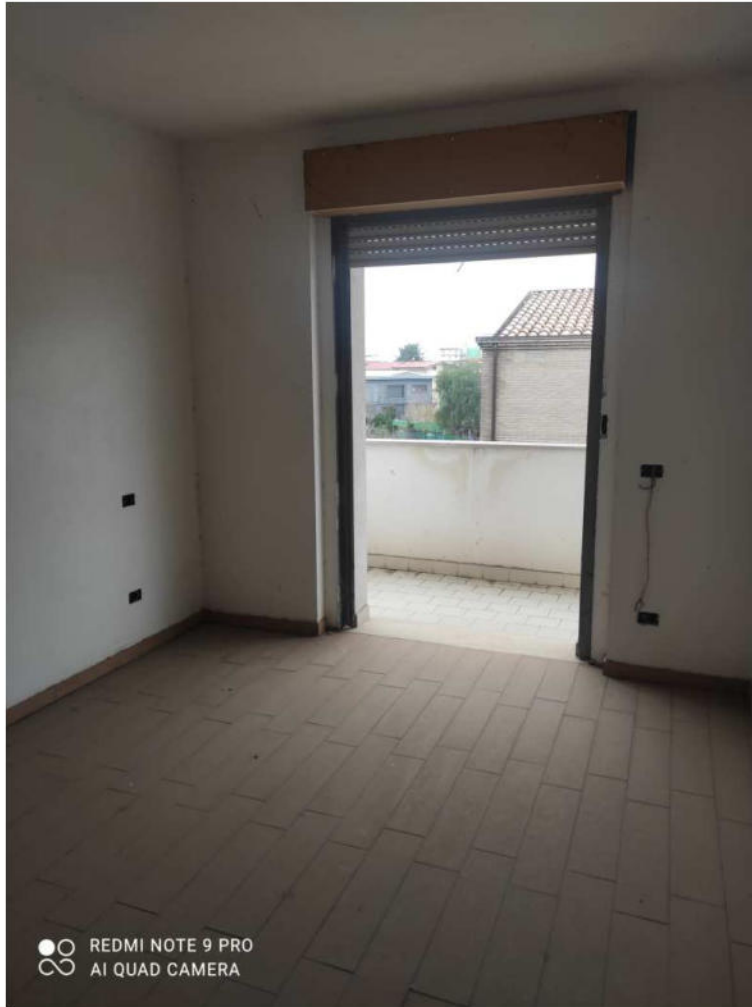
Foto n.63: veduta della camera da letto esposta a Sud-Ovest dell'unità abitativa identificata con l' interno 6;

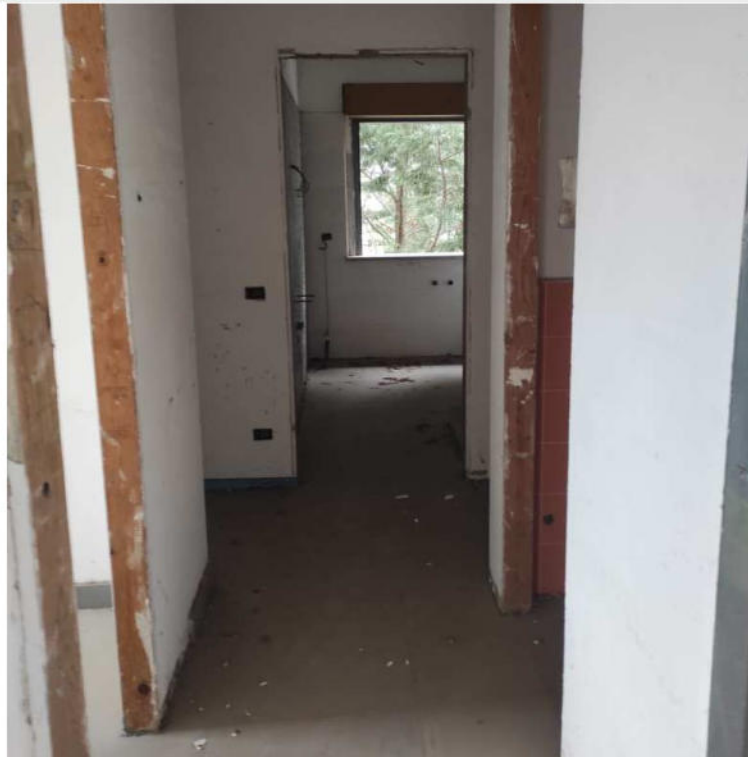
Foto n.64: veduta del disimpegno della zona notte dell'unità abitativa identificata con l'interno 1;

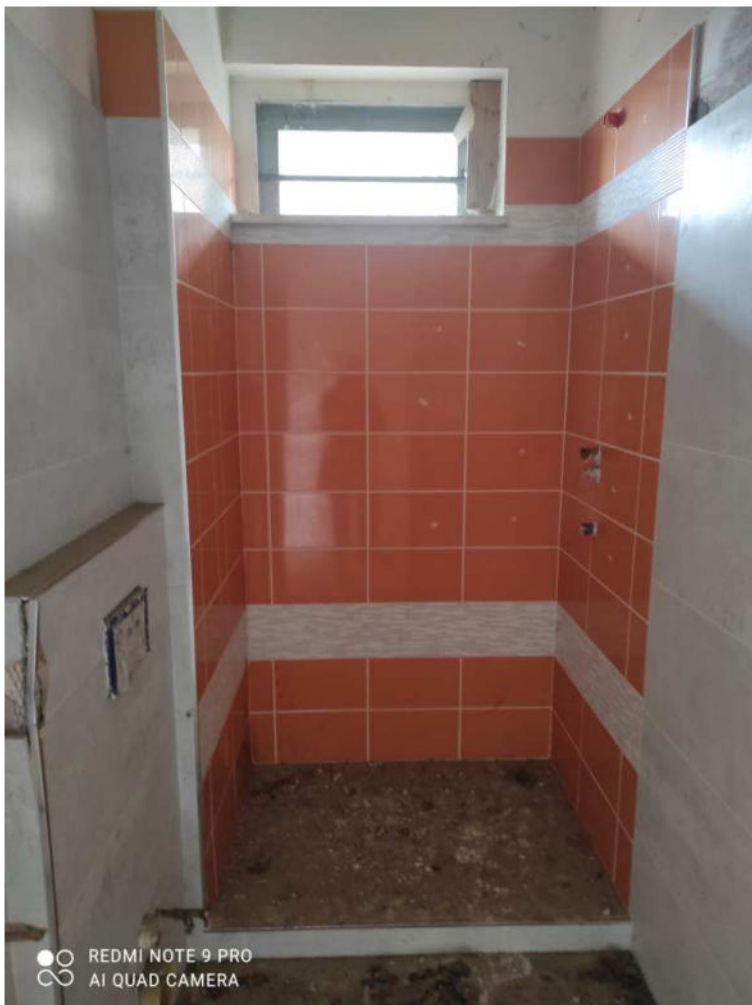
Foto n.65: particolare del rivestimento del servizio igienico dell'unità abitativa identificata con l'interno 4;

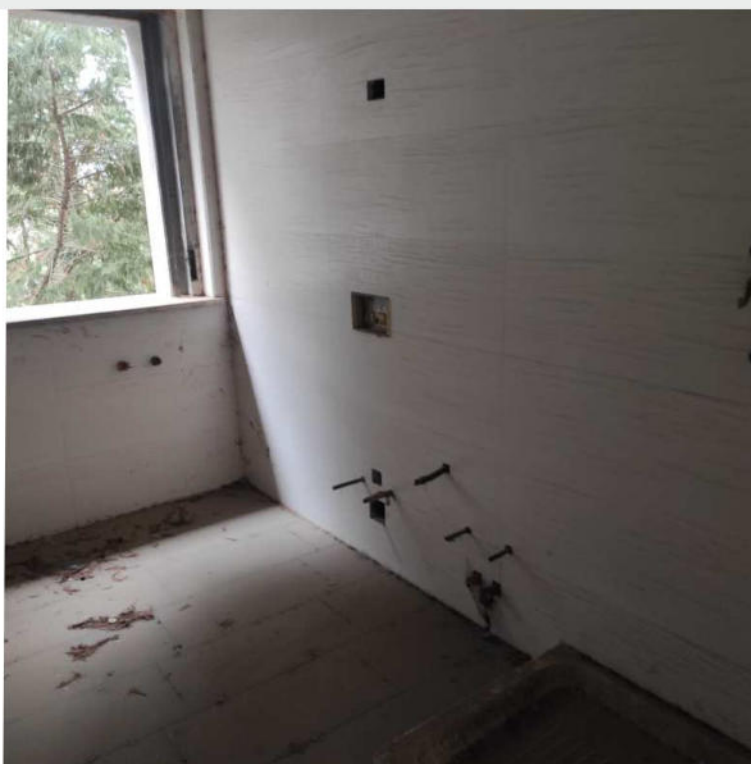
Foto n.66: particolare del rivestimento del bagno dell'unità abitativa identificata con l'interno 3;

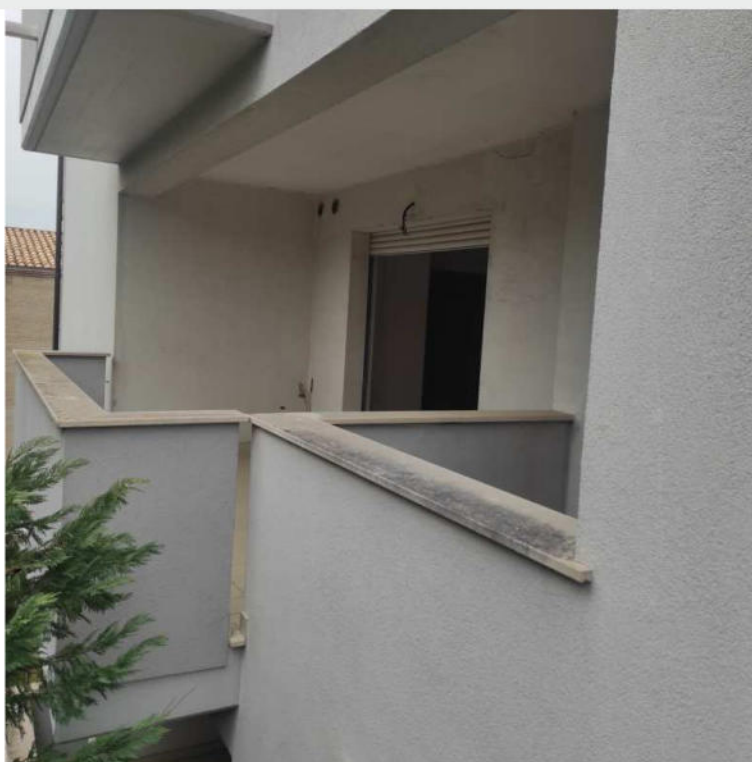
Foto n.68: particolare delle due logge di pertinenza degli interni 5 e 6;

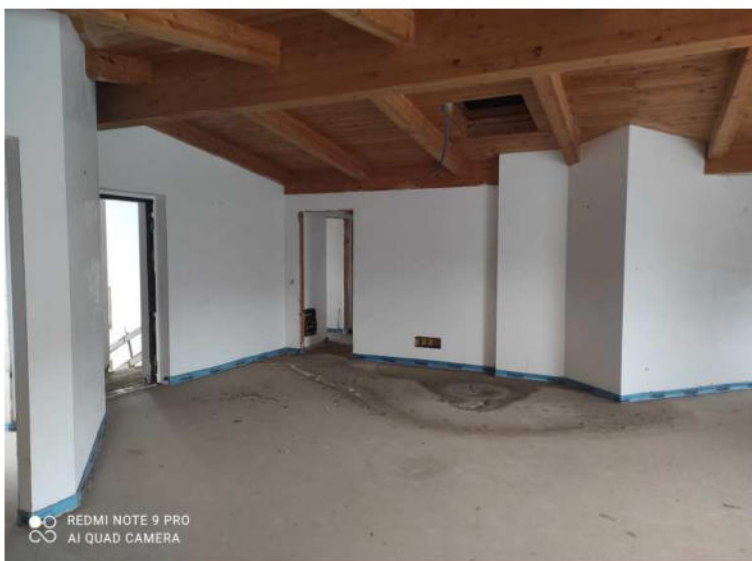
Foto n.69: vista sull'ingresso dell'unità abitativa ubicata al piano sottotetto;

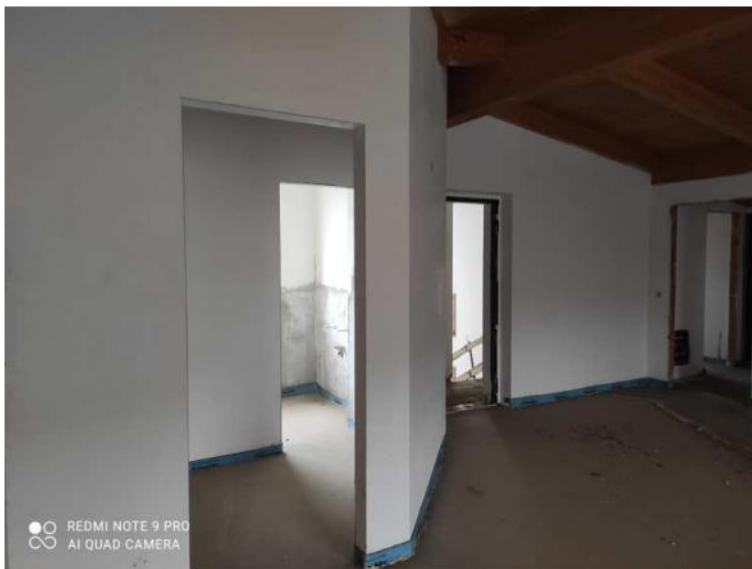
Foto n.72: ingresso al disimpegno del servizio igienico ubicato sul lato Nord-Ovest dell'appartamento;

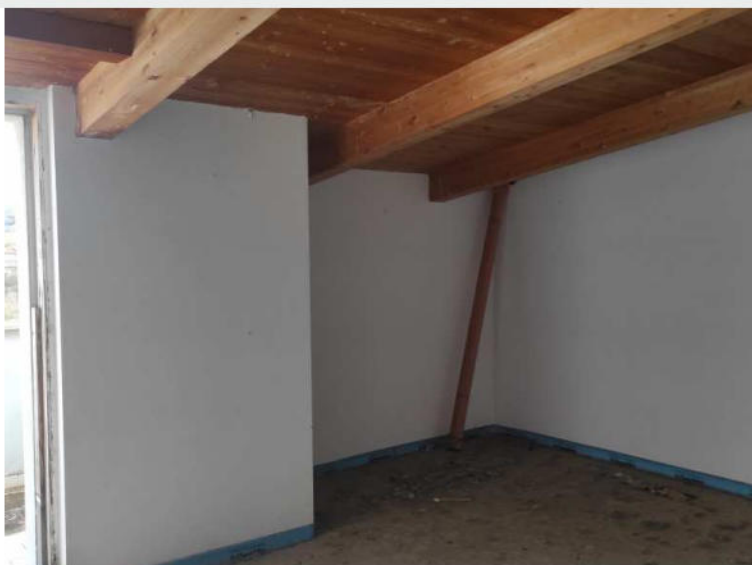
Foto n.73: veduta interna della camera da letto ubicata sul lato Nord-Est dell'appartamento;

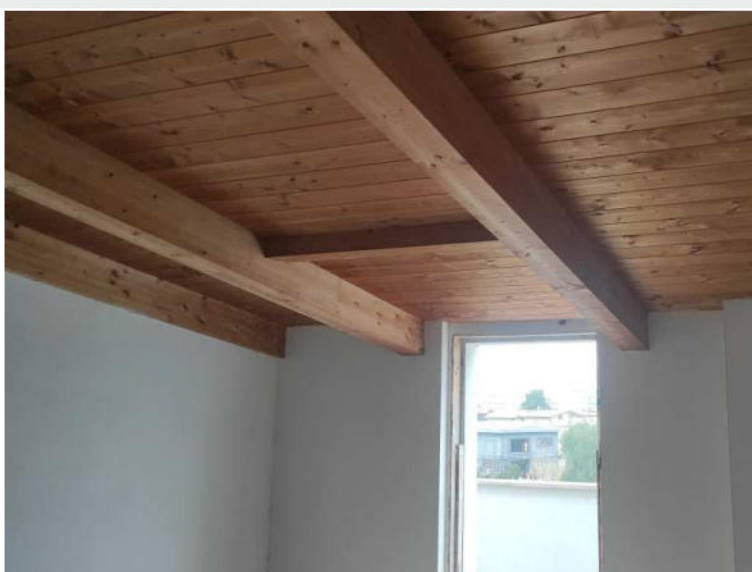
Foto n.74: veduta interna della camera da letto ubicata sul lato Sud-Ovest dell'appartamento;

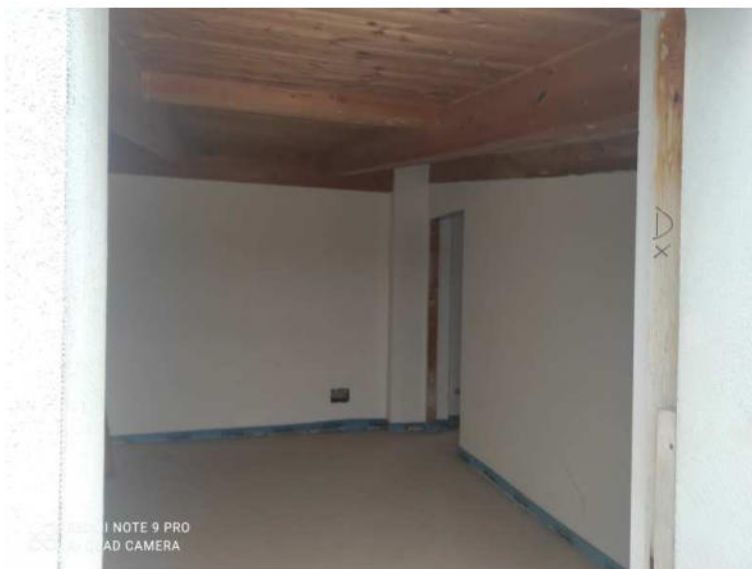
Foto n.75: veduta interna della seconda camera da letto ubicata sul lato Sud-Ovest dell'appartamento;

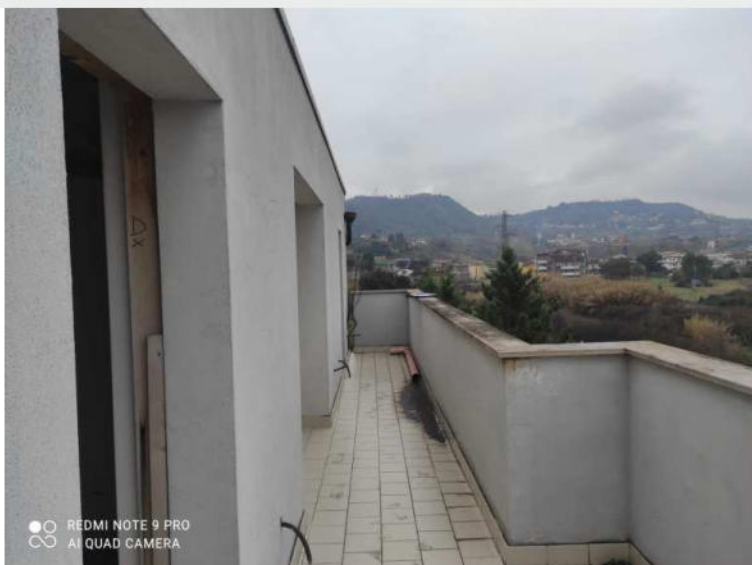
Foto n.76: balcone di pertinenza del piano sottotetto con affaccio lungo il lato Sud- Ovest dell'edificio;

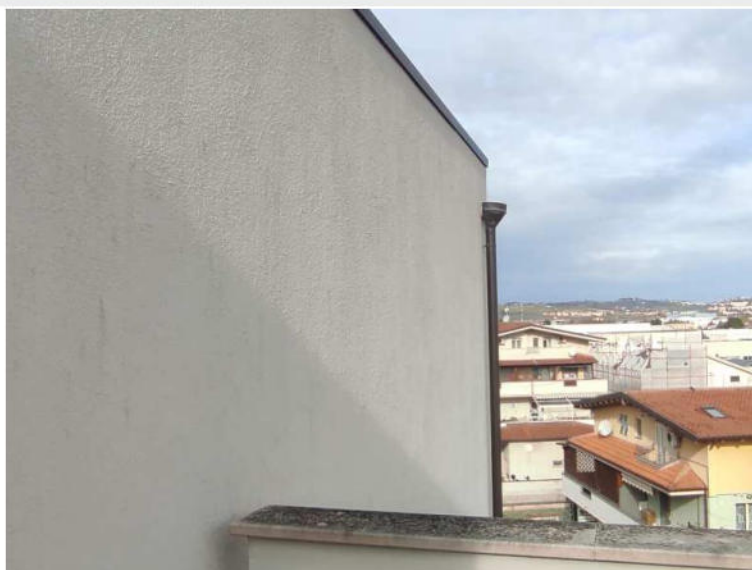
Foto n.77: balcone di pertinenza del piano sottotetto con affaccio lungo il lato Nord-Est dell'edificio;
