TRIBUNALE ORDINARIO TORINO

1933/2016

INTEGRAZIONE CONSULENZA ESTIMATIVA GIUDIZIARIA

del 01/07/2025

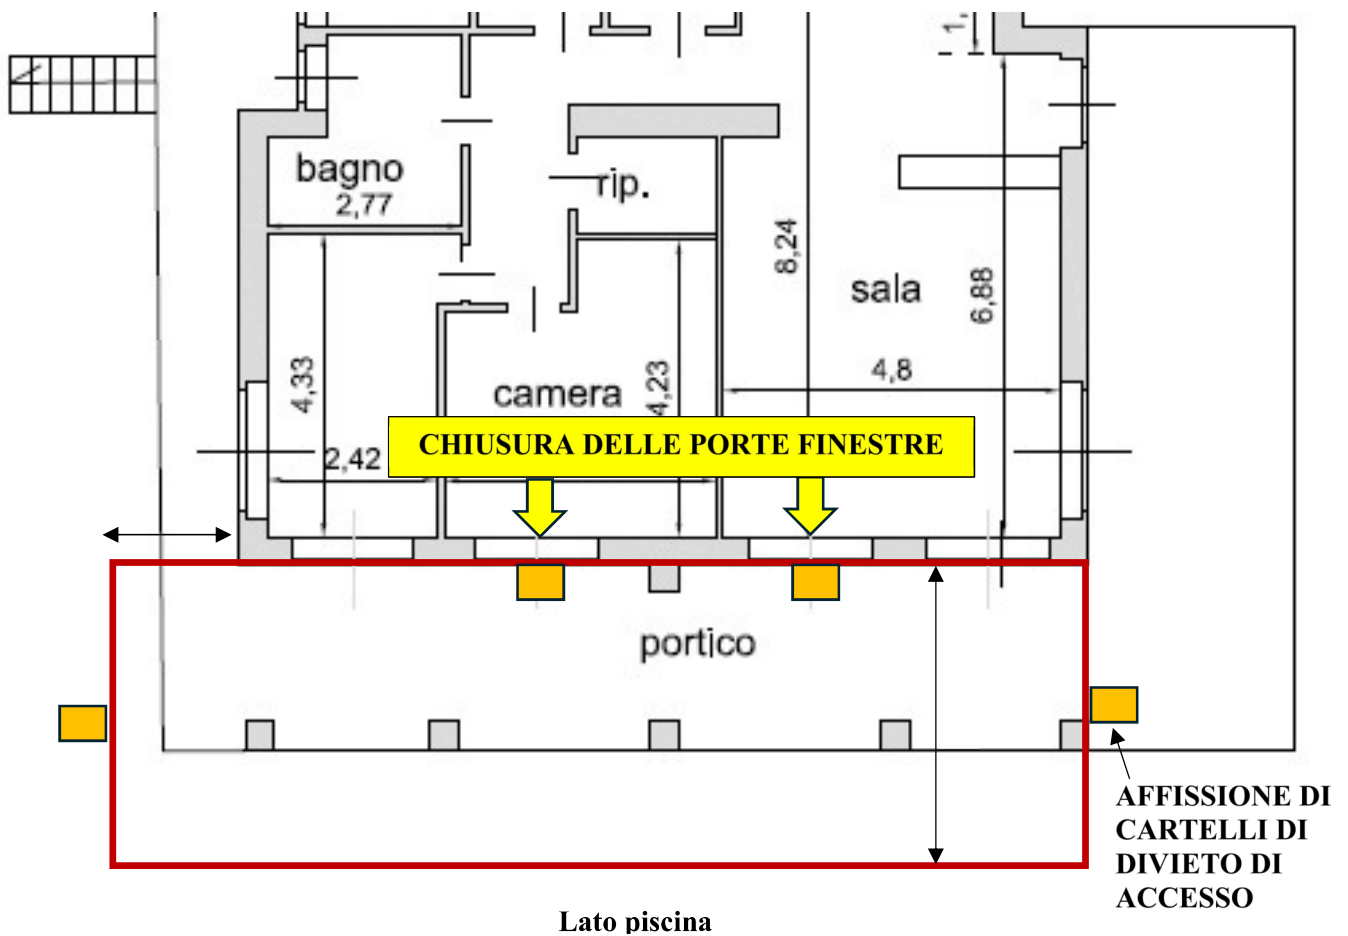
Rispetto al sopralluogo effettuato in data 14/02/2025, i degradi materici all'intradosso del solaio sono risultati in stato di avanzamento. Si è rilevato, infatti, lo sfondellamento del solaio con il distacco non solo della superficie intonacata, ma anche di porzioni di laterizio.

La natura dei degradi riscontrati all'intradosso del solaio è di tipo infiltrativo.

- spicconatura dell'intonaco di cemento e rimozione delle parti in distacco;
- trasporto in discarica dei detriti;
- messa in sicurezza del solaio dal fenomeno di sfondellamento mediante la posa di rete;
- chiusura tramite inferriate già presenti delle porte finestre per non consentire l'accesso all'area dall'interno dell'abitazione;
- delimitazione del portico con recinzione metallica prefabbricata (tipo orsoiril);
- apposizione di cartelli di divieto d'accesso all'interno dell'abitazione sulle porte finestre e sui due lati corti del portico. Il portico lato piscina non è facilmente accessibile e pertanto non necessita di affissione di cartelli.

Gli interventi sopra elencati sono finalizzati esclusivamente alla messa in sicurezza e non al ripristino delle finiture.

Il costo di intervento è stato stimato sulla base del Prezzario della Regione Piemonte aggiornato al 2025 ed ammonta a circa 1000 € + iva
