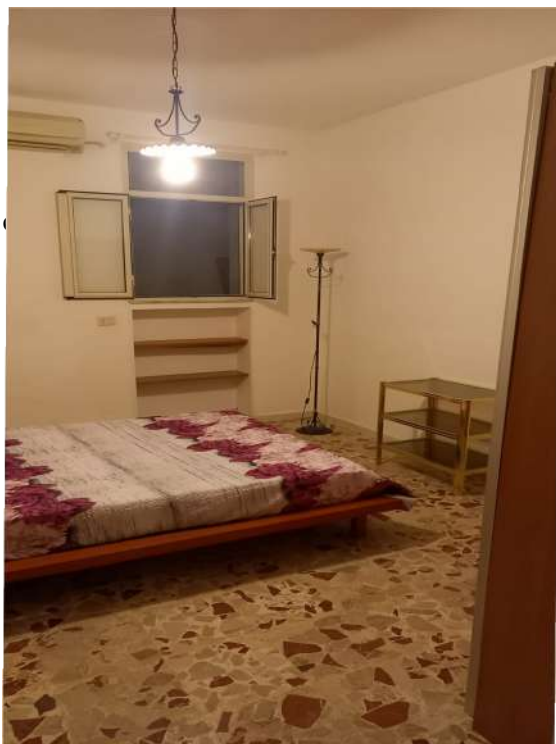
Foto 19 : appartamento in affitto : la camera da letto, indicata con “F” in planimetria attraverso cui la stanza prende aria e luce.
