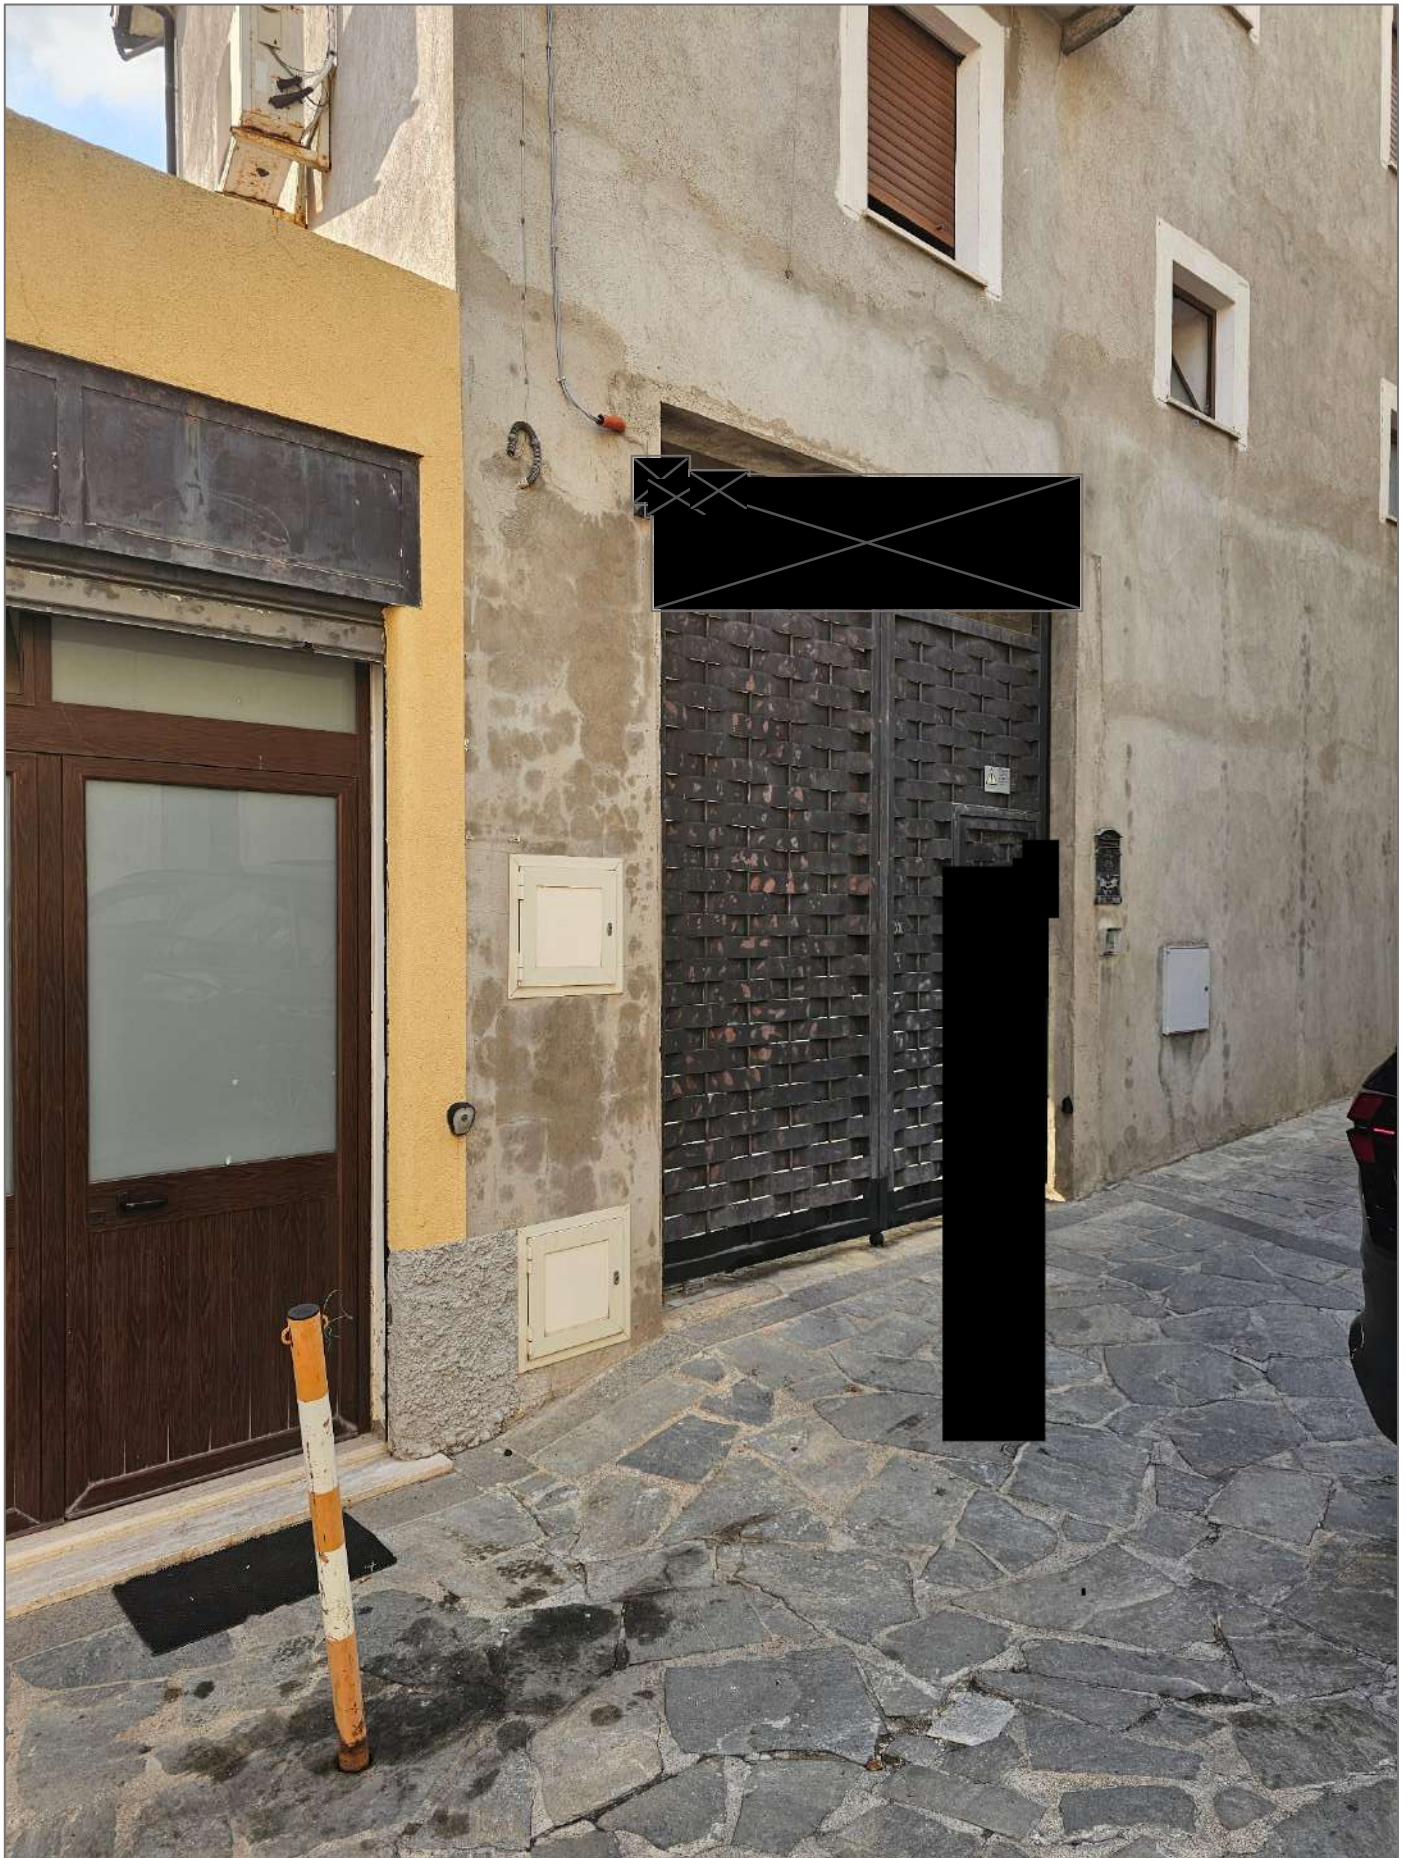
Foto 1– Ingresso carrabile e pedonale da via Sant'Angelo dal quale si accede ai beni pignorati.

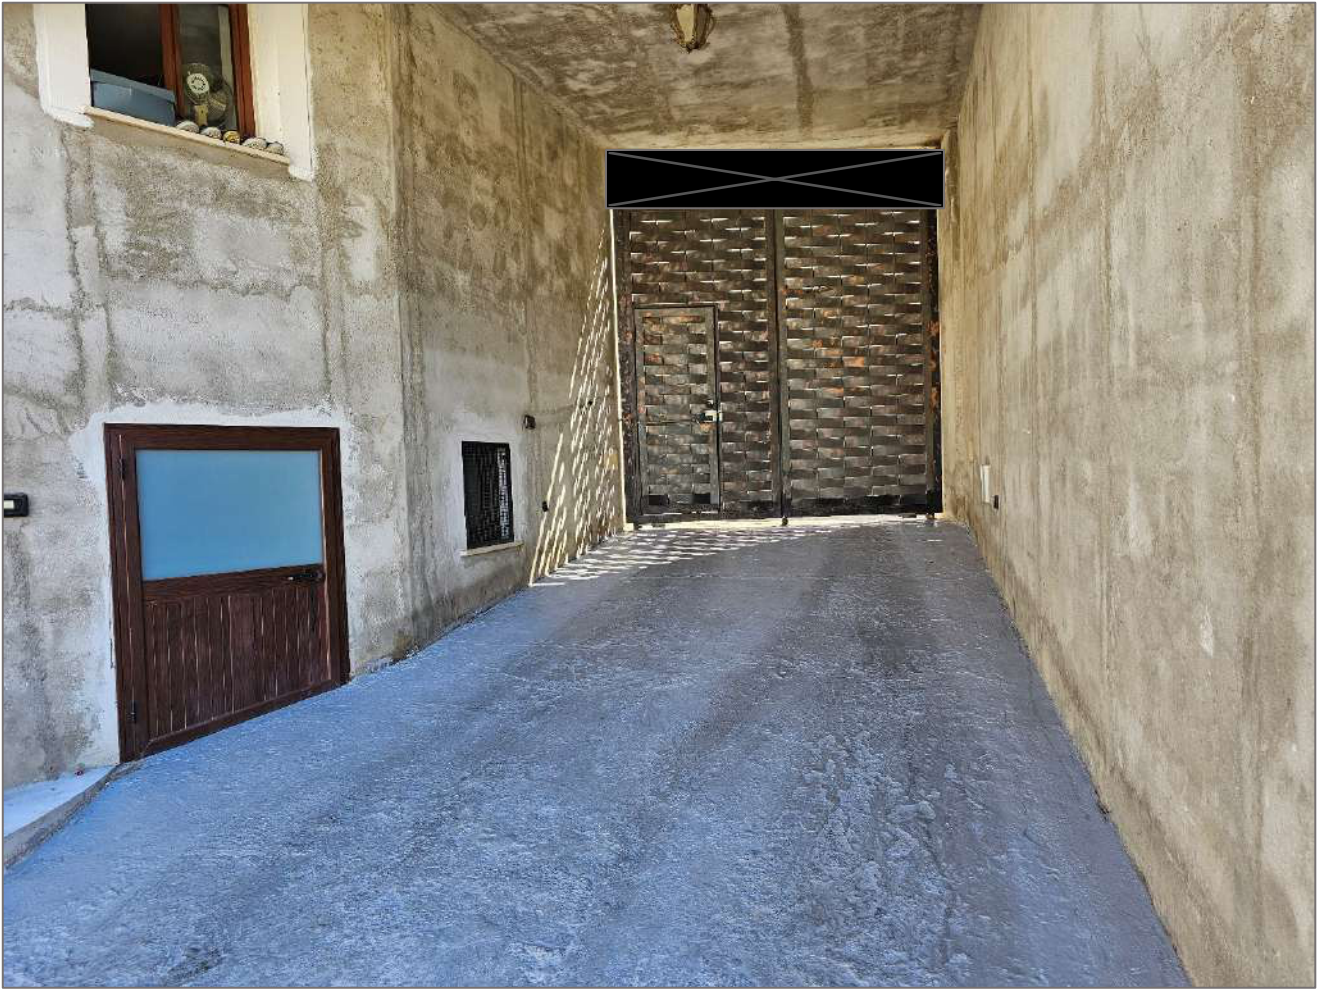
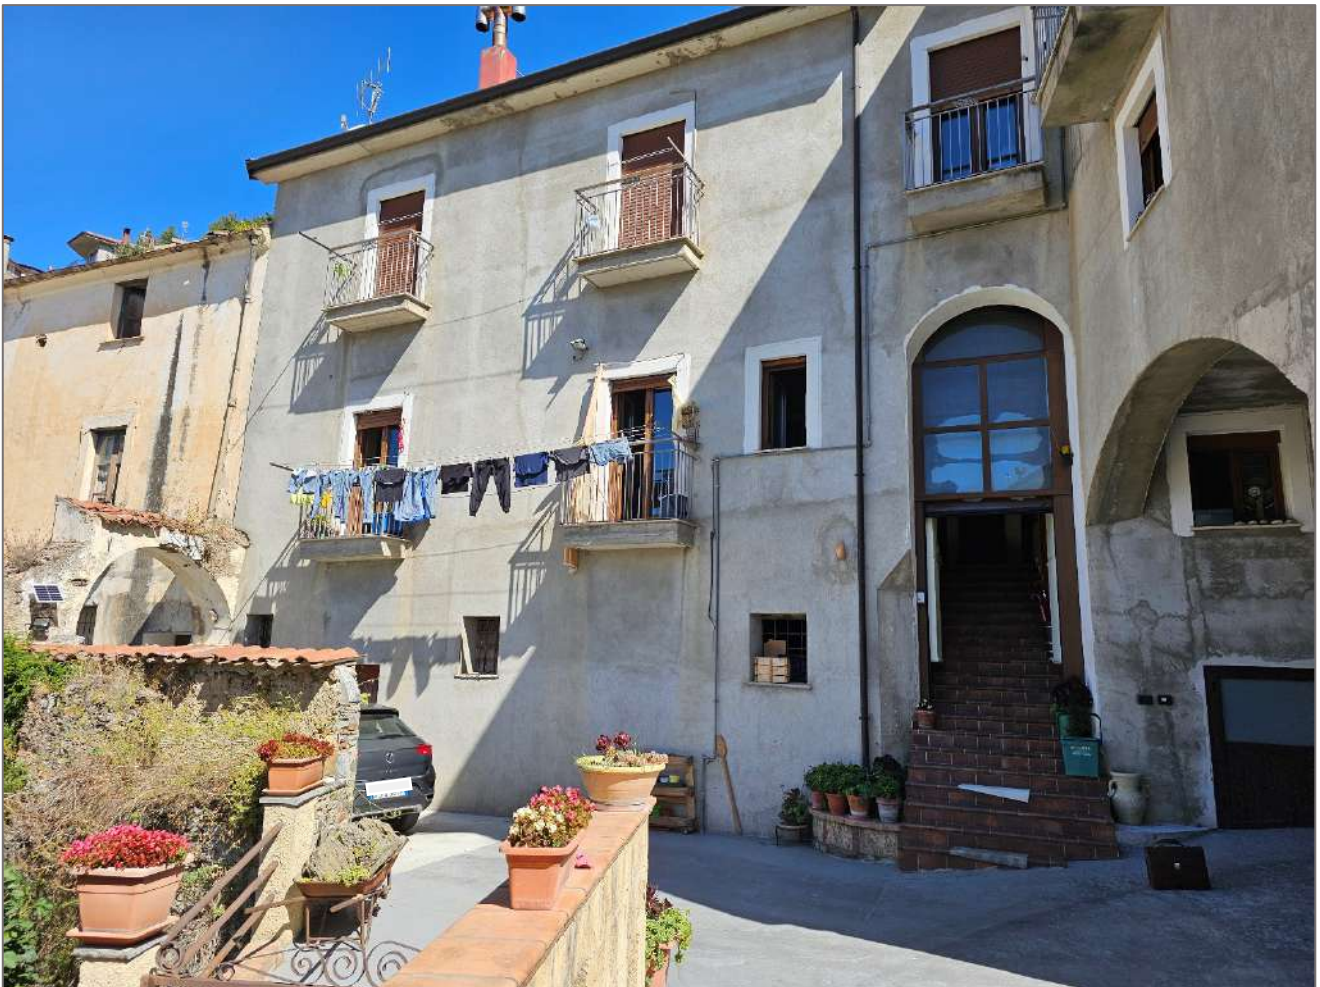
Foto 2, 3 – Ingresso carrabile da via Sant’Angelo e visione esterna dei fabbricati dove sono dislocati i beni pignorati.

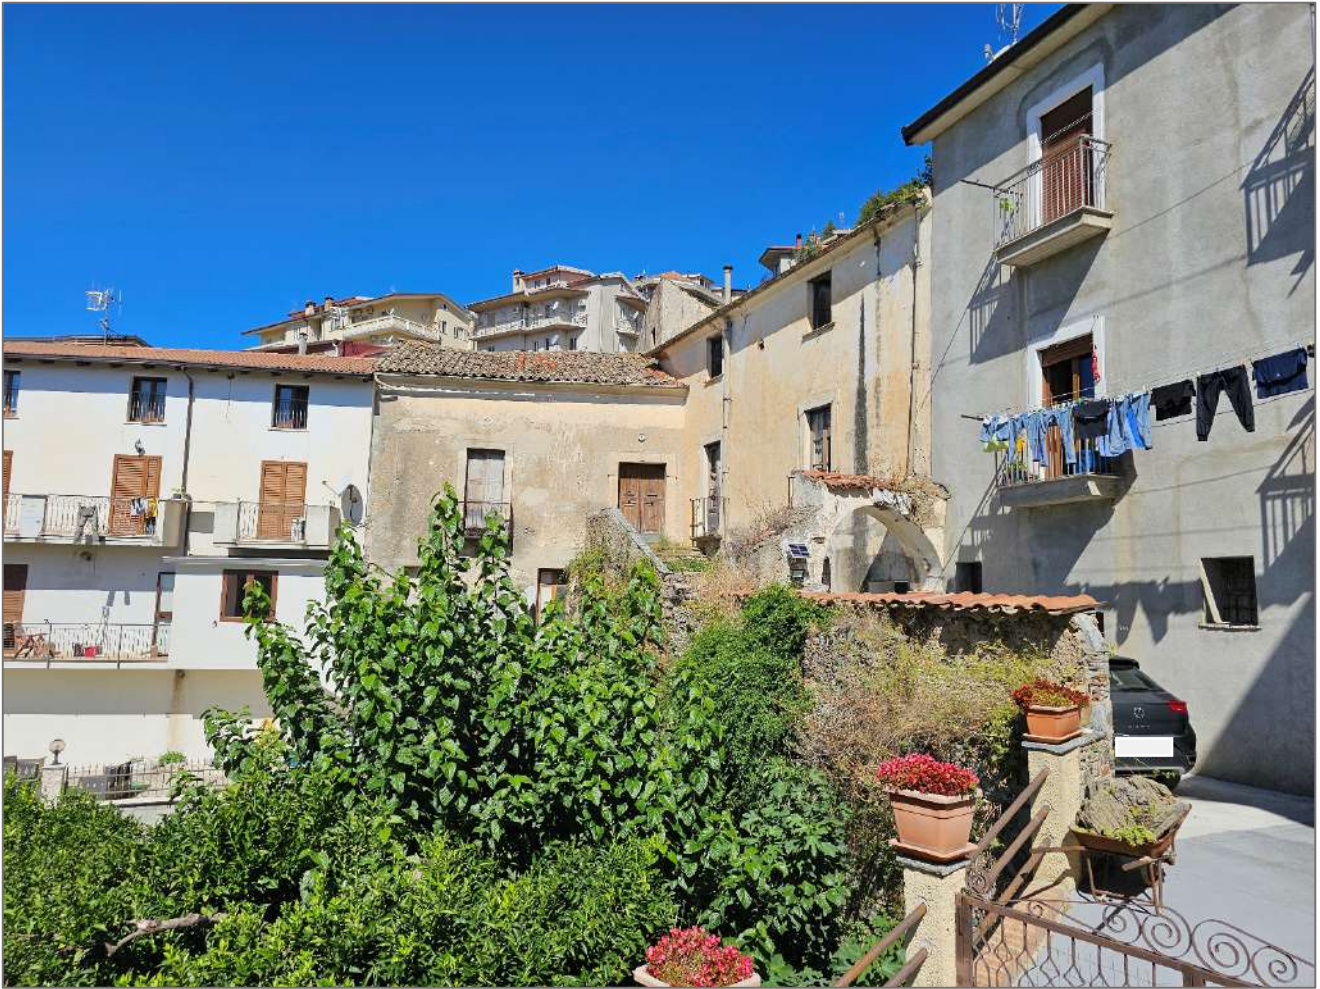
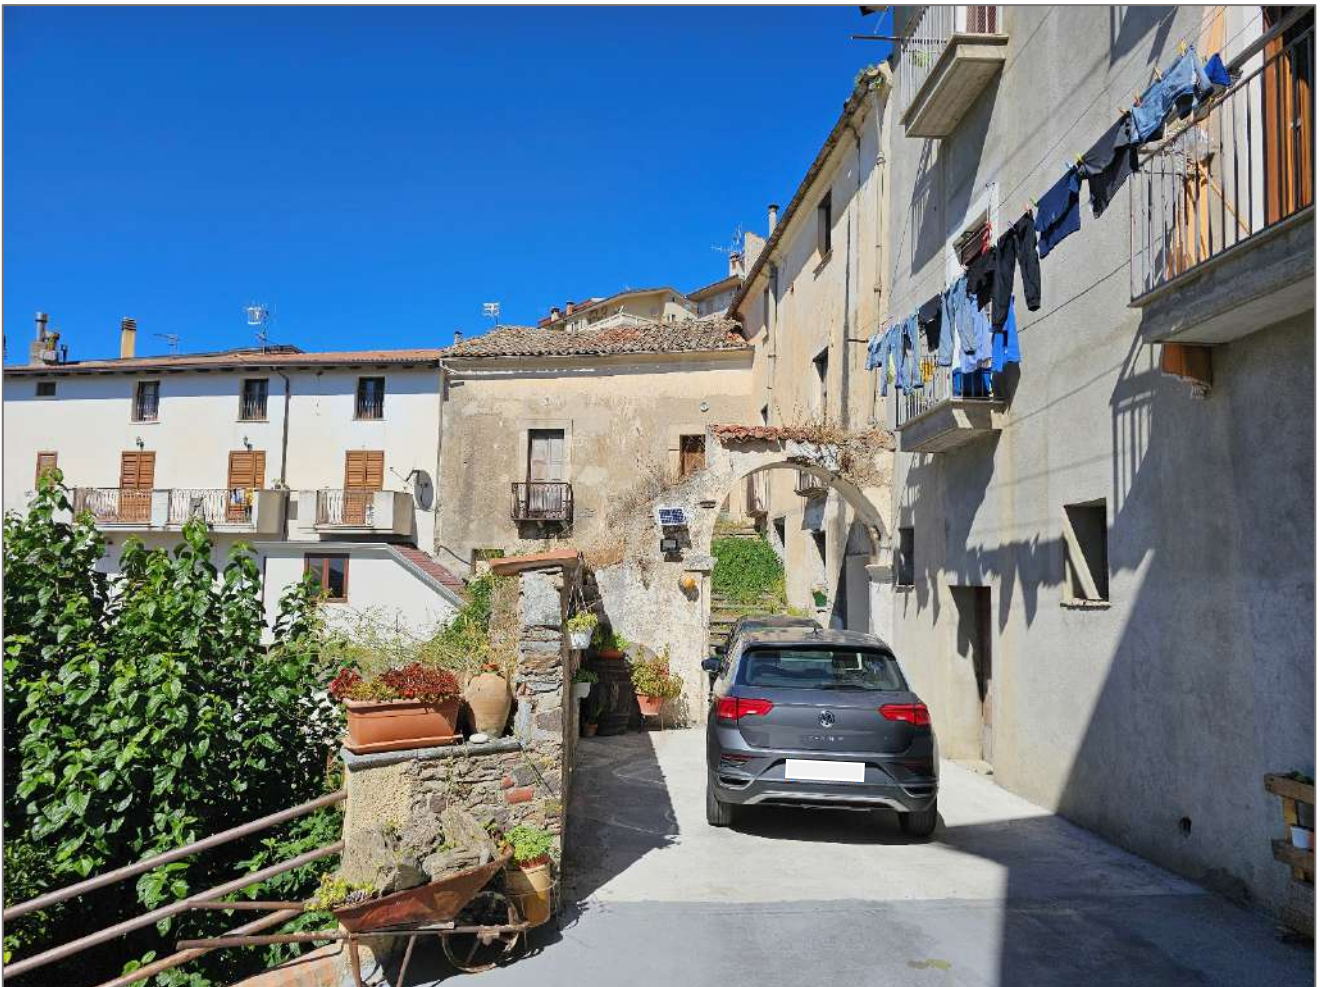
Foto 4, 5 – Fabbricati dove sono dislocati i beni oggetto di pignoramento. Riprese dal cortile interno

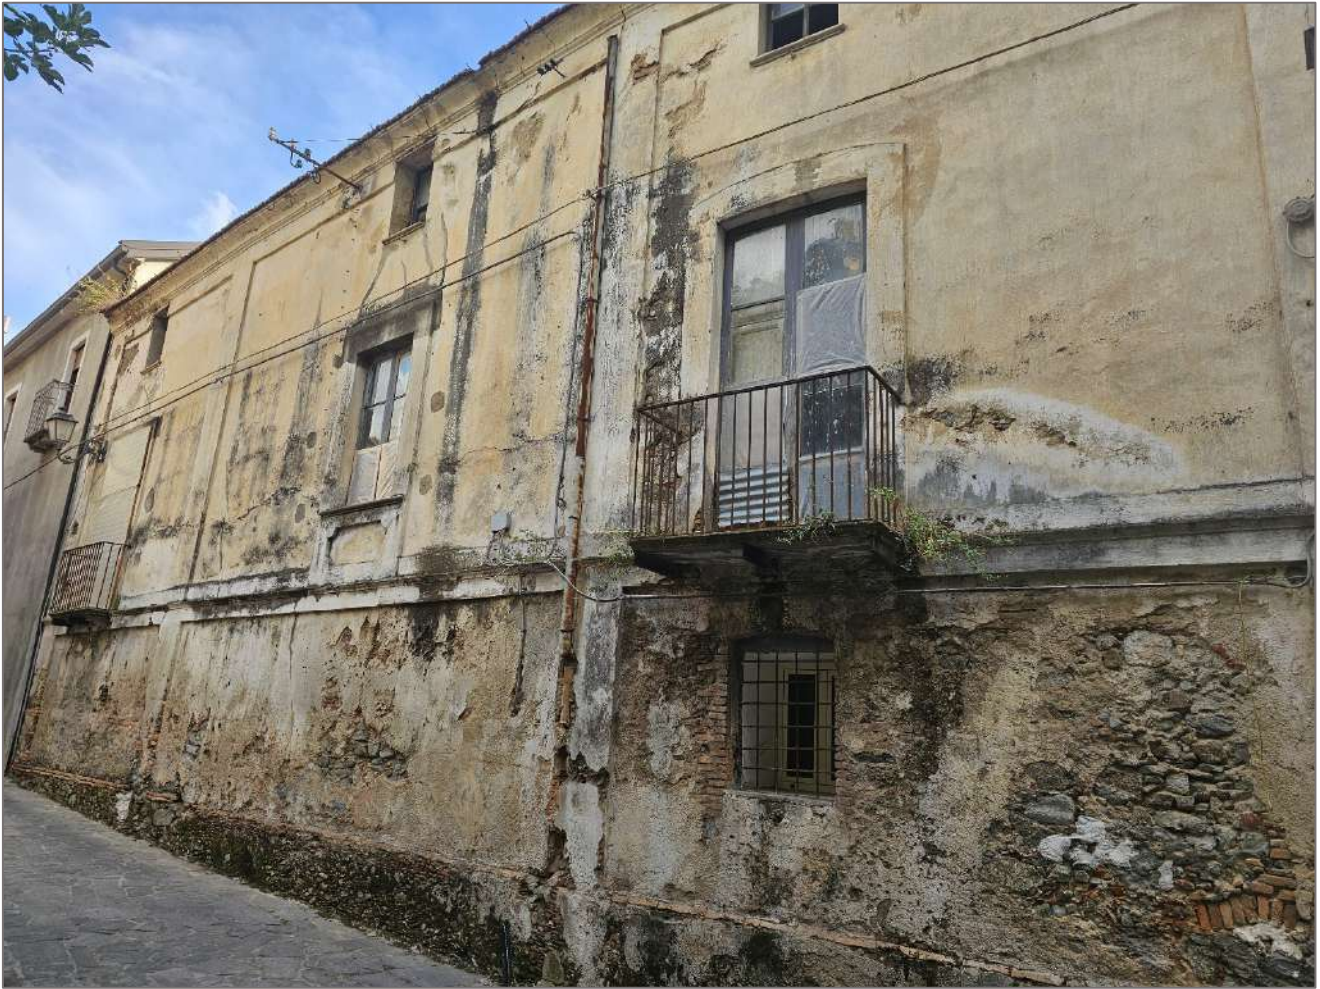
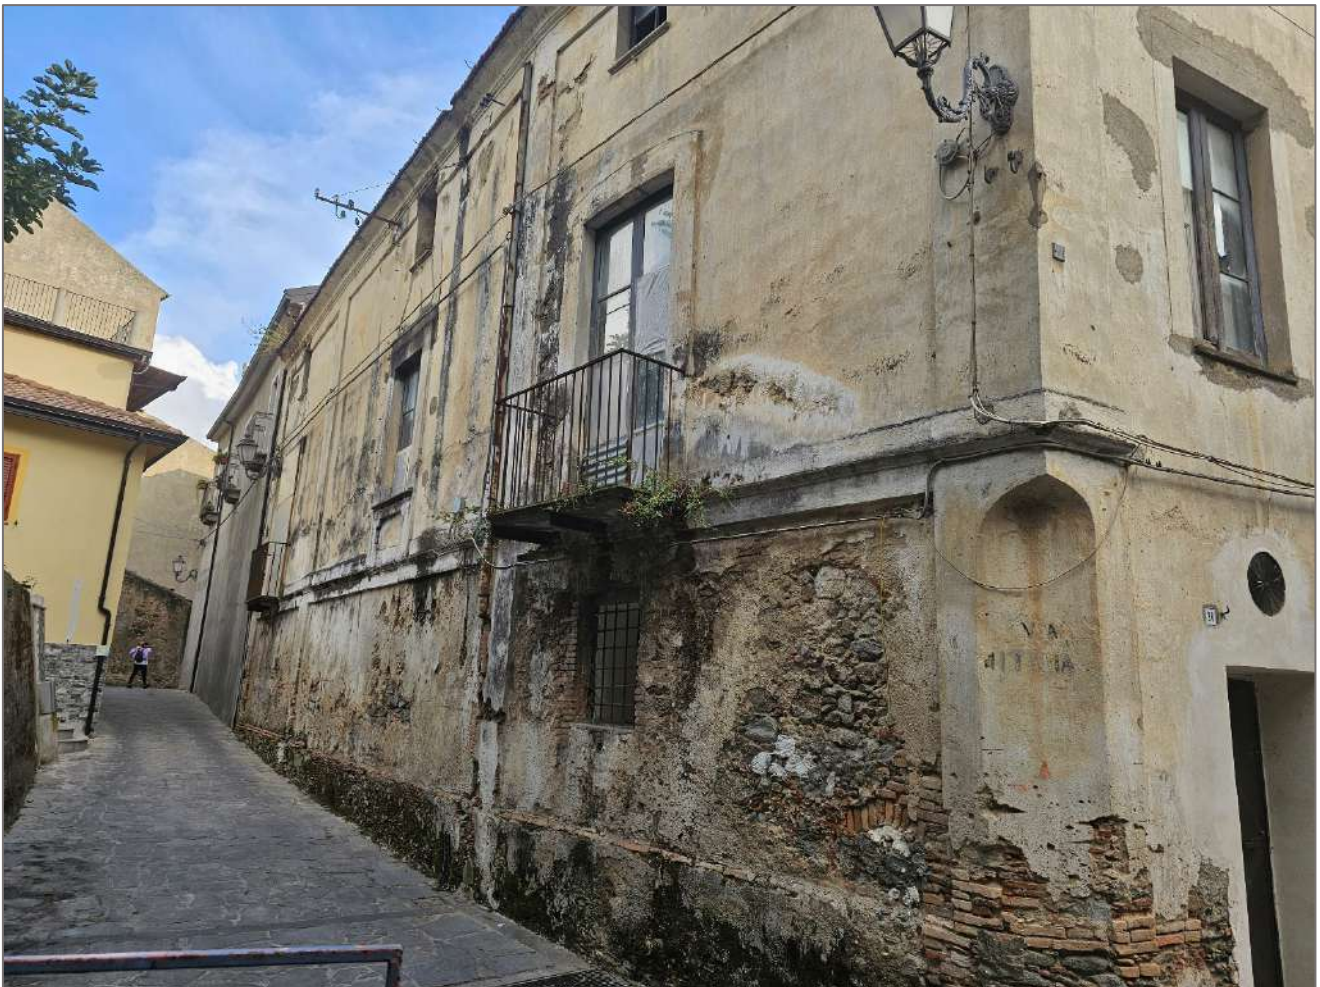
Foto 6, 7 – Fabbricati dove sono dislocati i beni oggetto di pignoramento. Riprese da via Italia

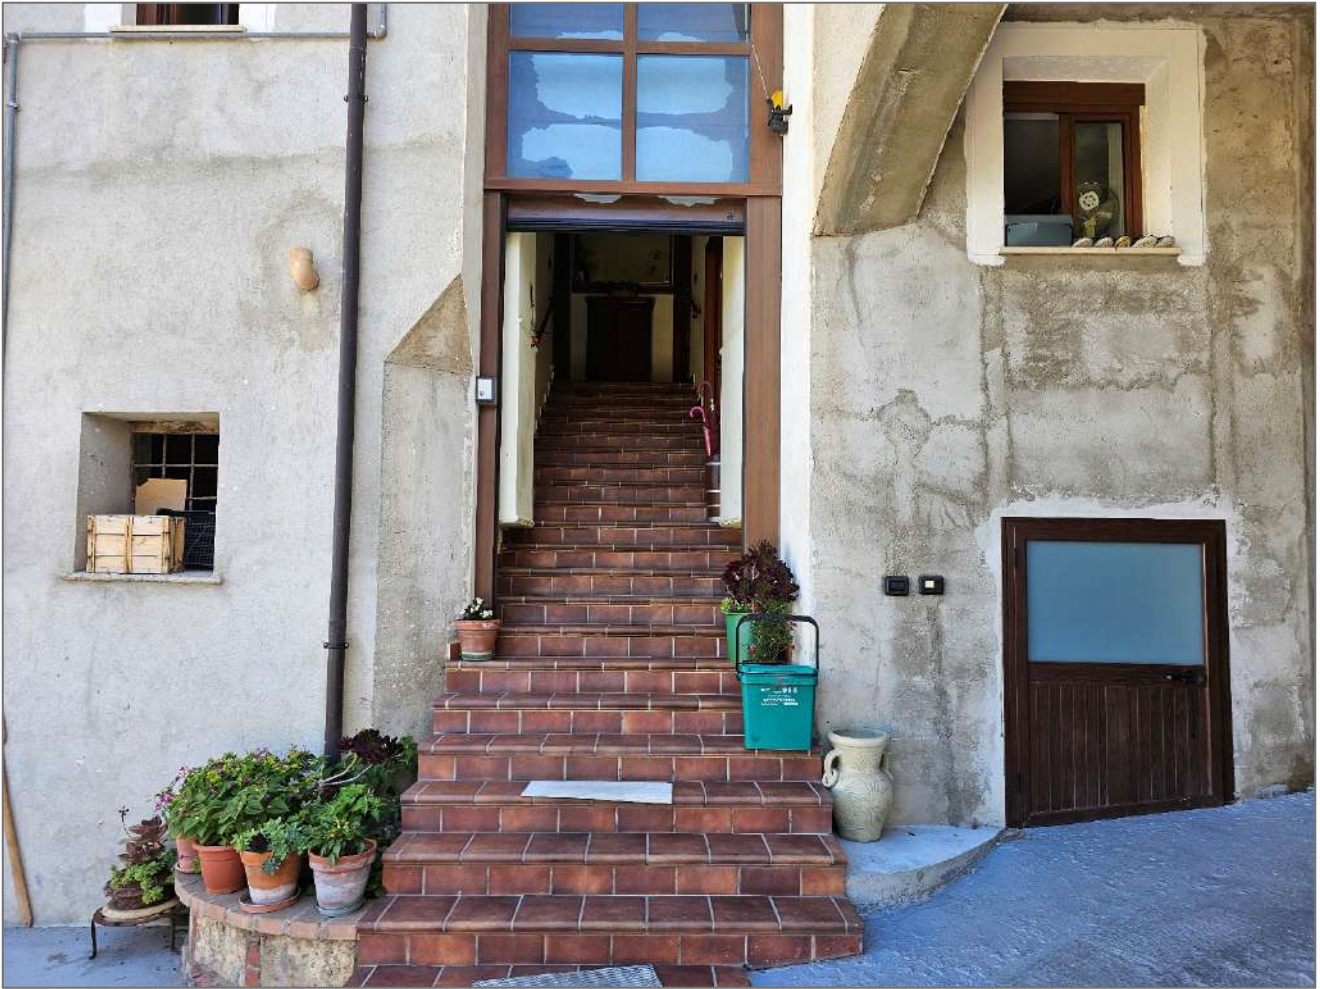
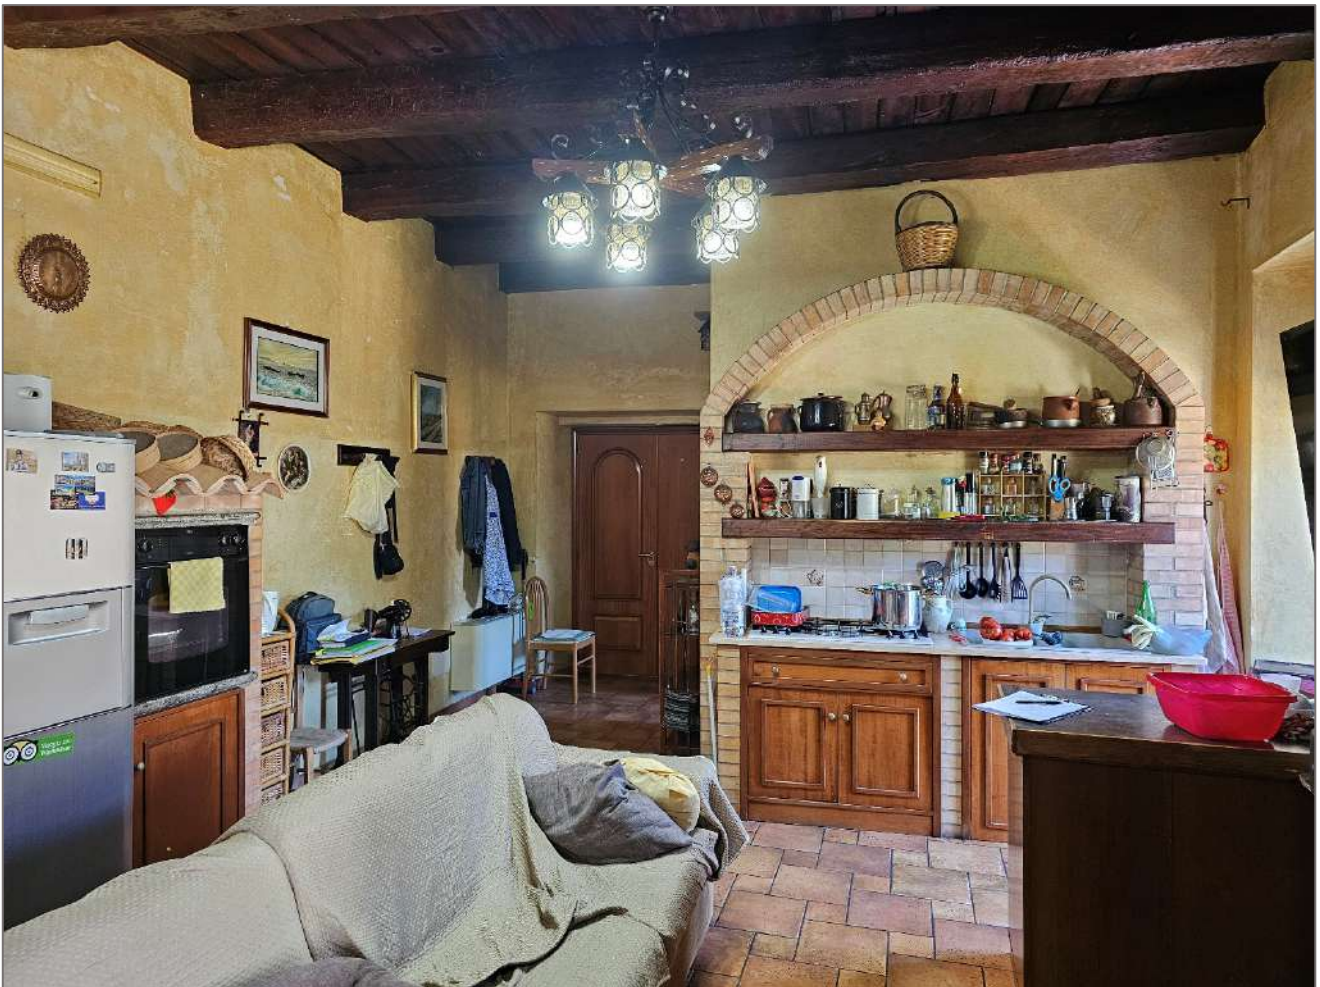
Foto 8, 9 – Bene censito nel NCEU del Comune di Taverna al foglio 43, particella 239, sub 9 (scala di accesso e interno)

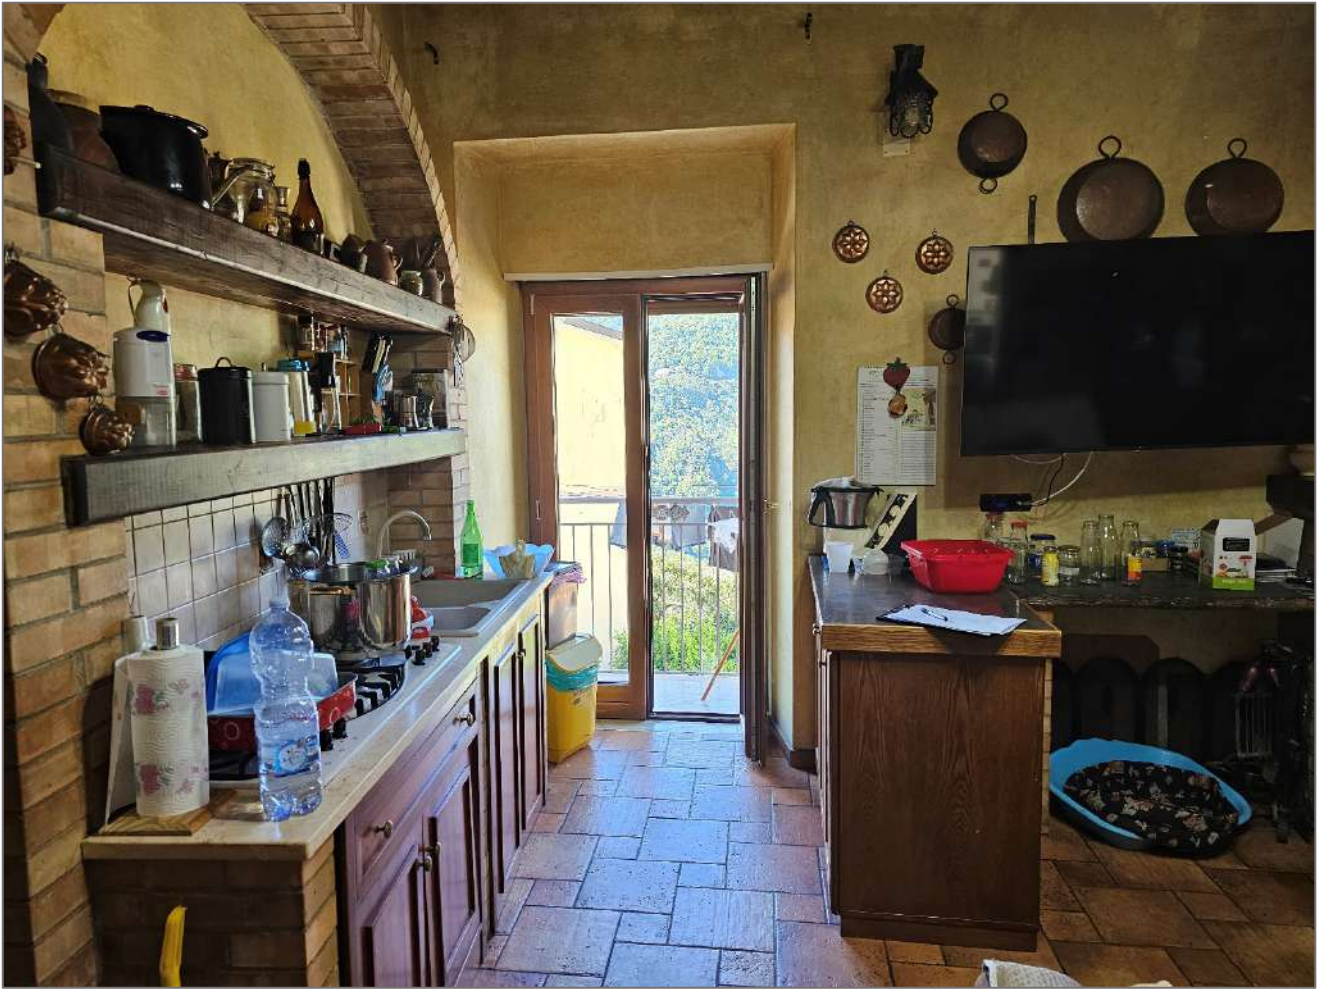
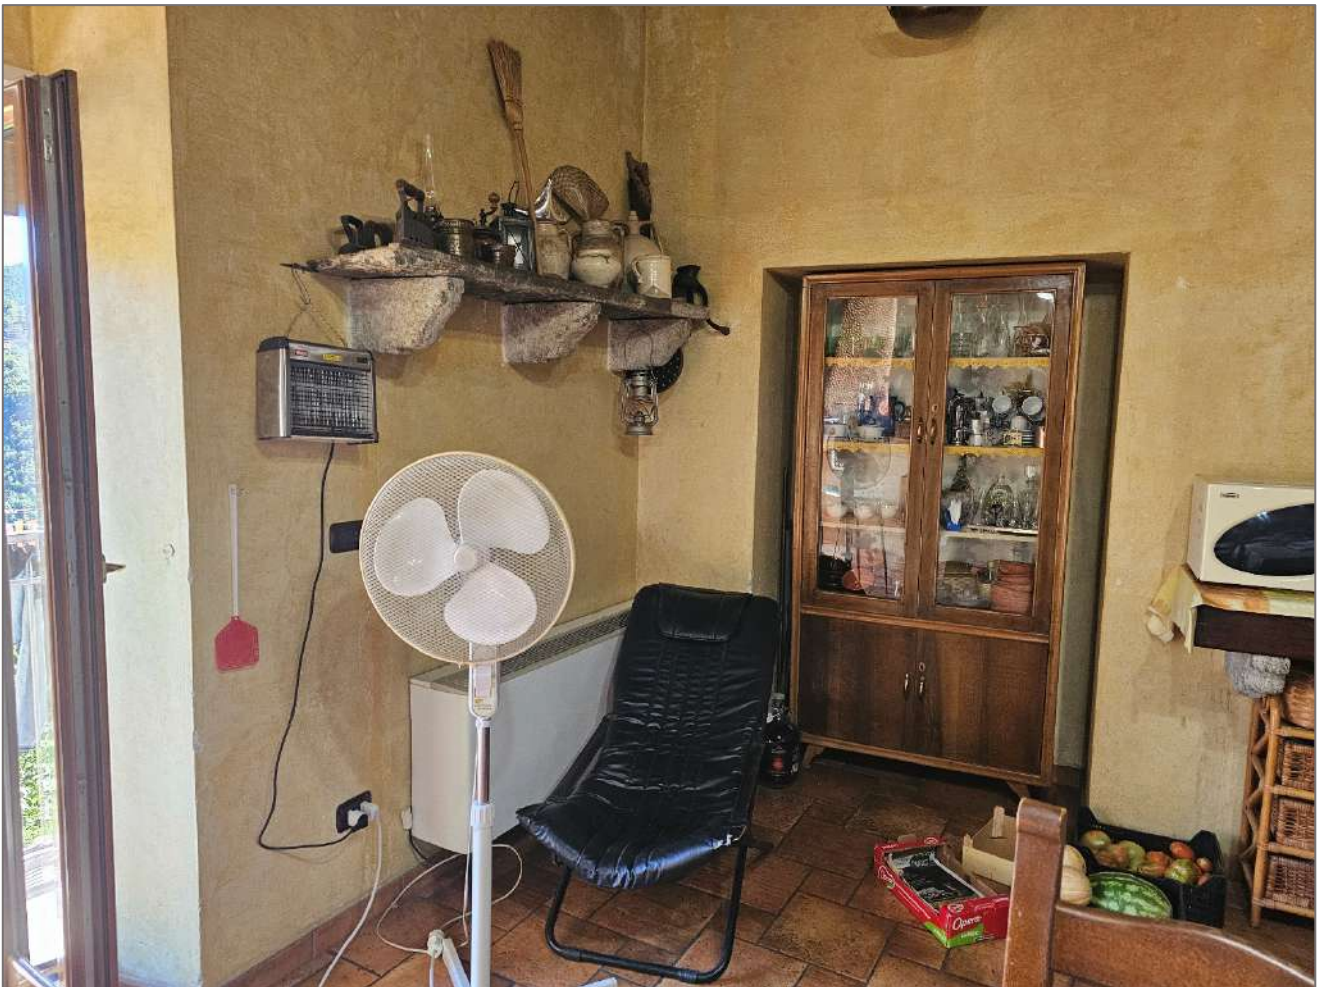
Foto 10, 11 – Bene censito nel NCEU del Comune di Taverna al foglio 43, particella 239, sub 9. Vano cucina/soggiorno

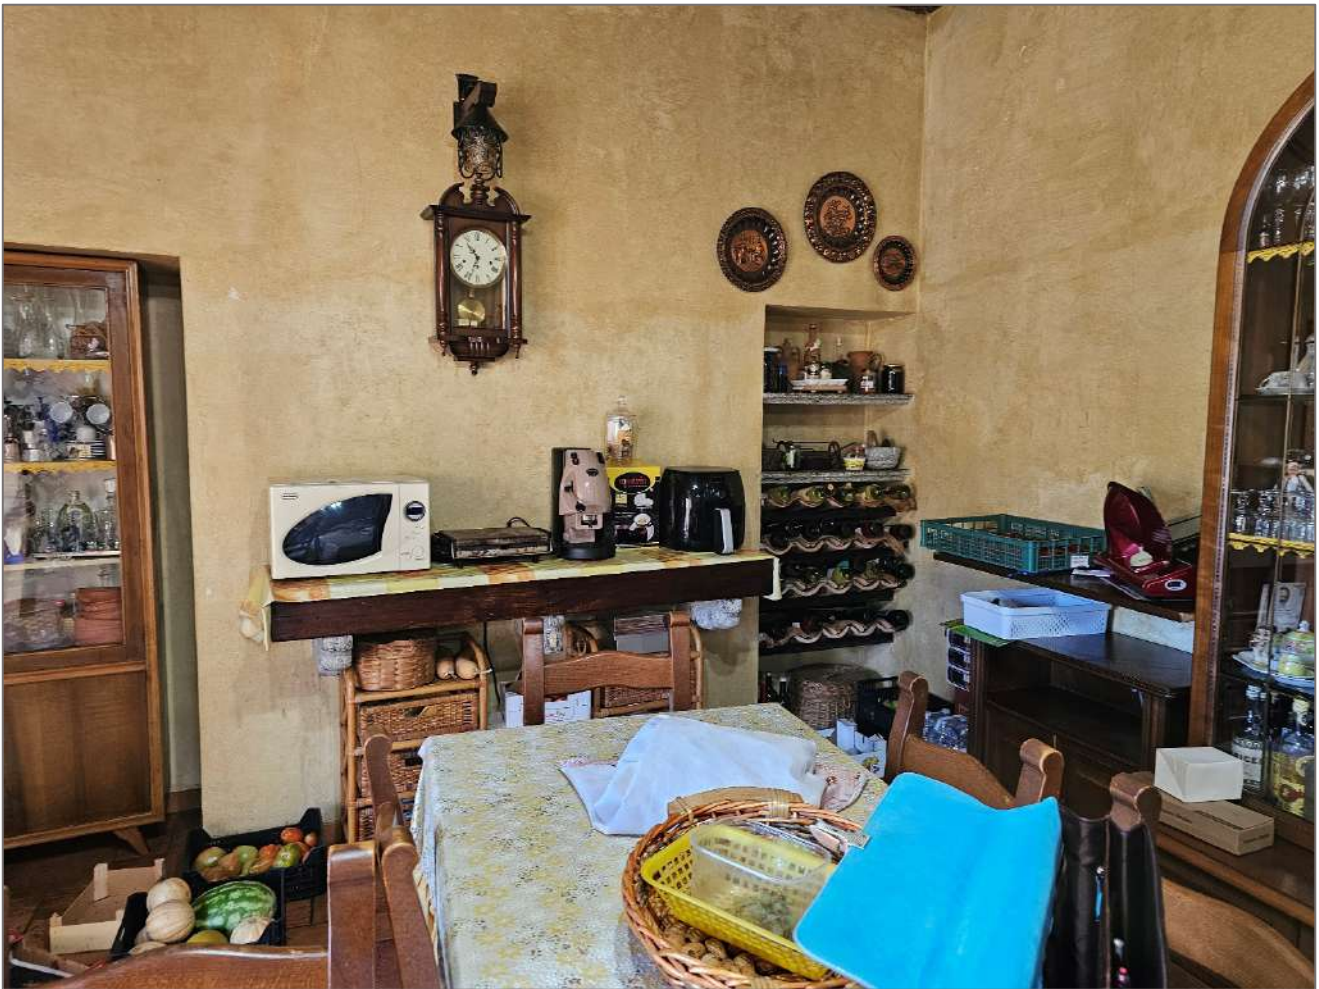
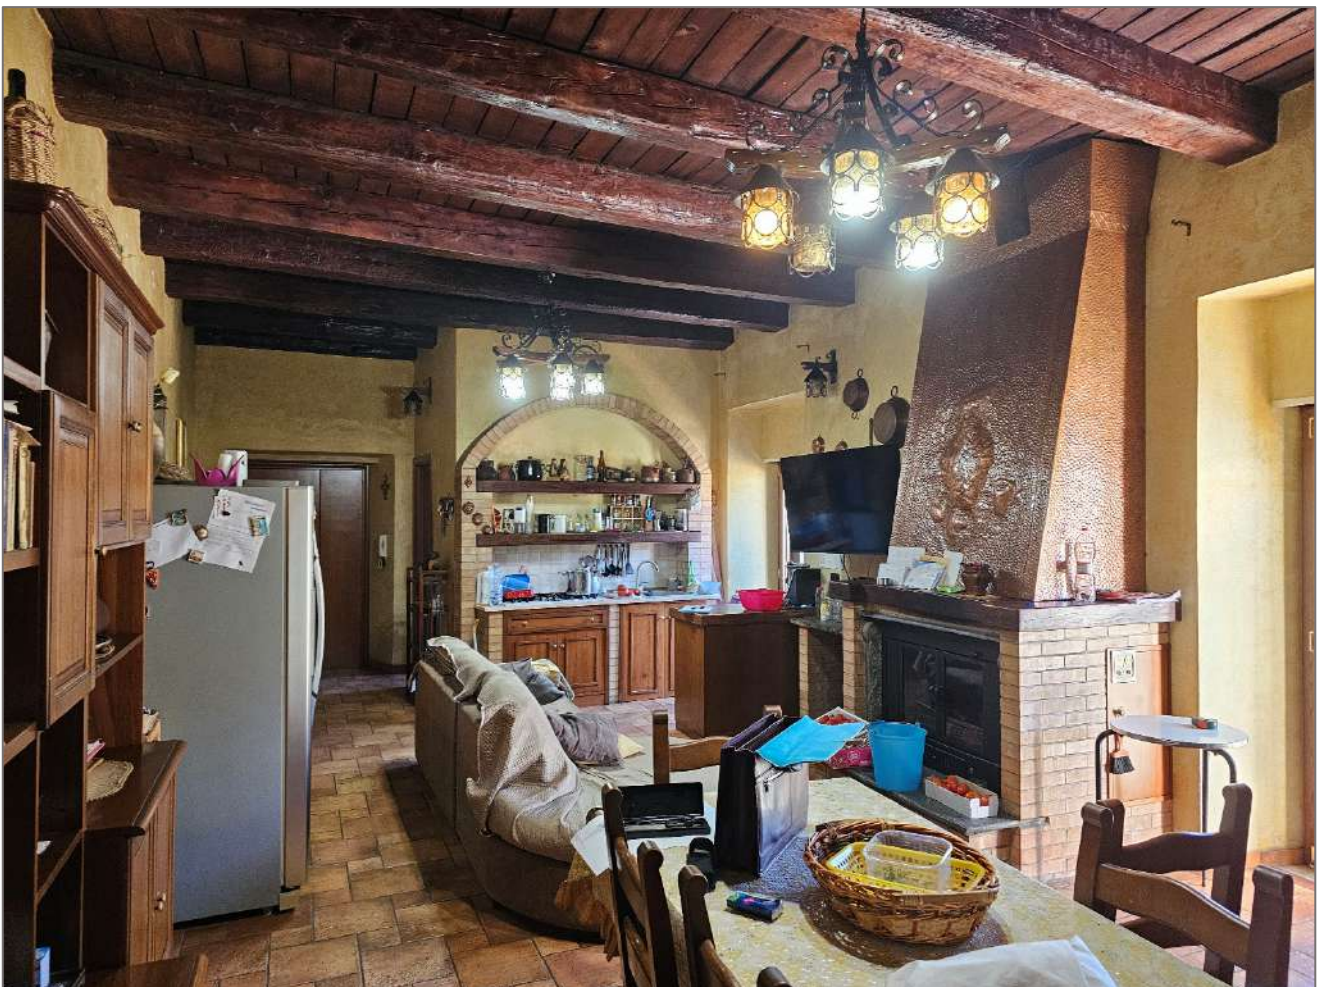
Foto 12, 13 – Bene censito nel NCEU del Comune di Taverna al foglio 43, particella 239, sub 9. Vano cucina/soggiorno

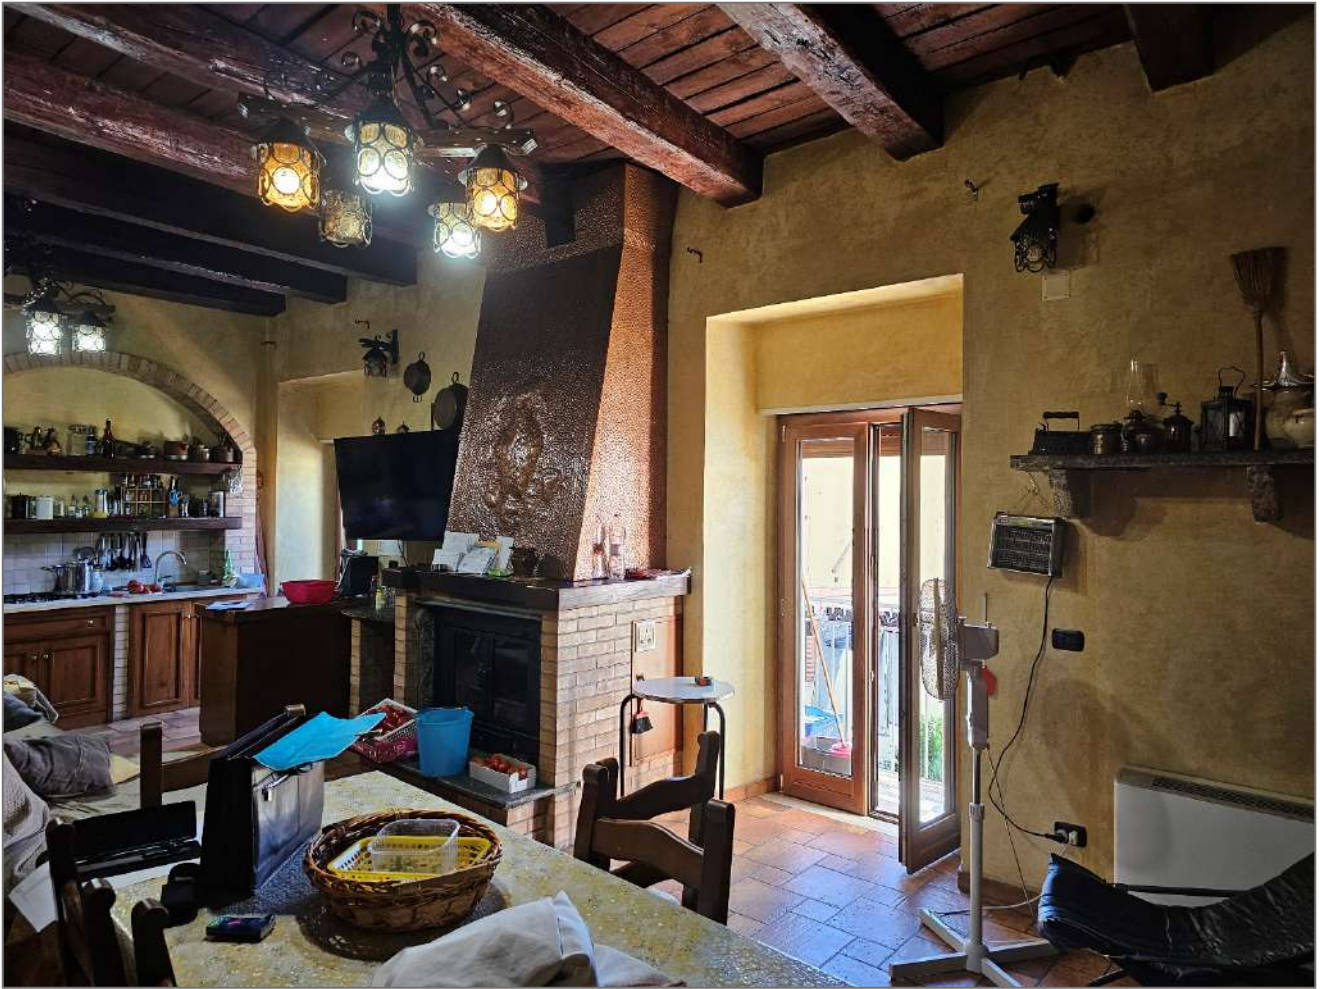
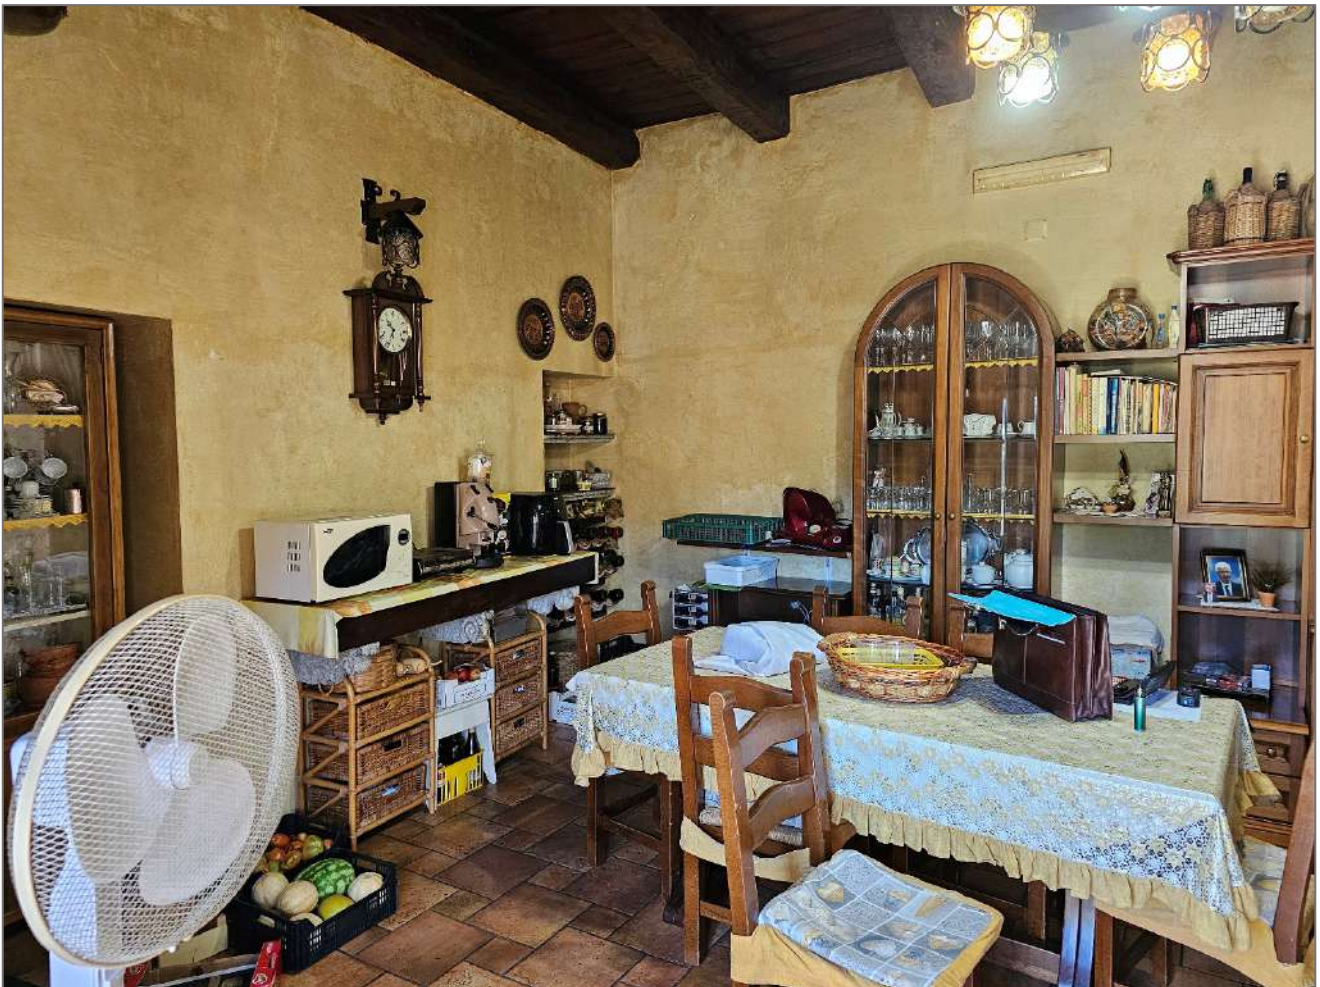
Foto 14, 15 – Bene censito nel NCEU del Comune di Taverna al foglio 43, particella 239, sub 9. Vano cucina/soggiorno
