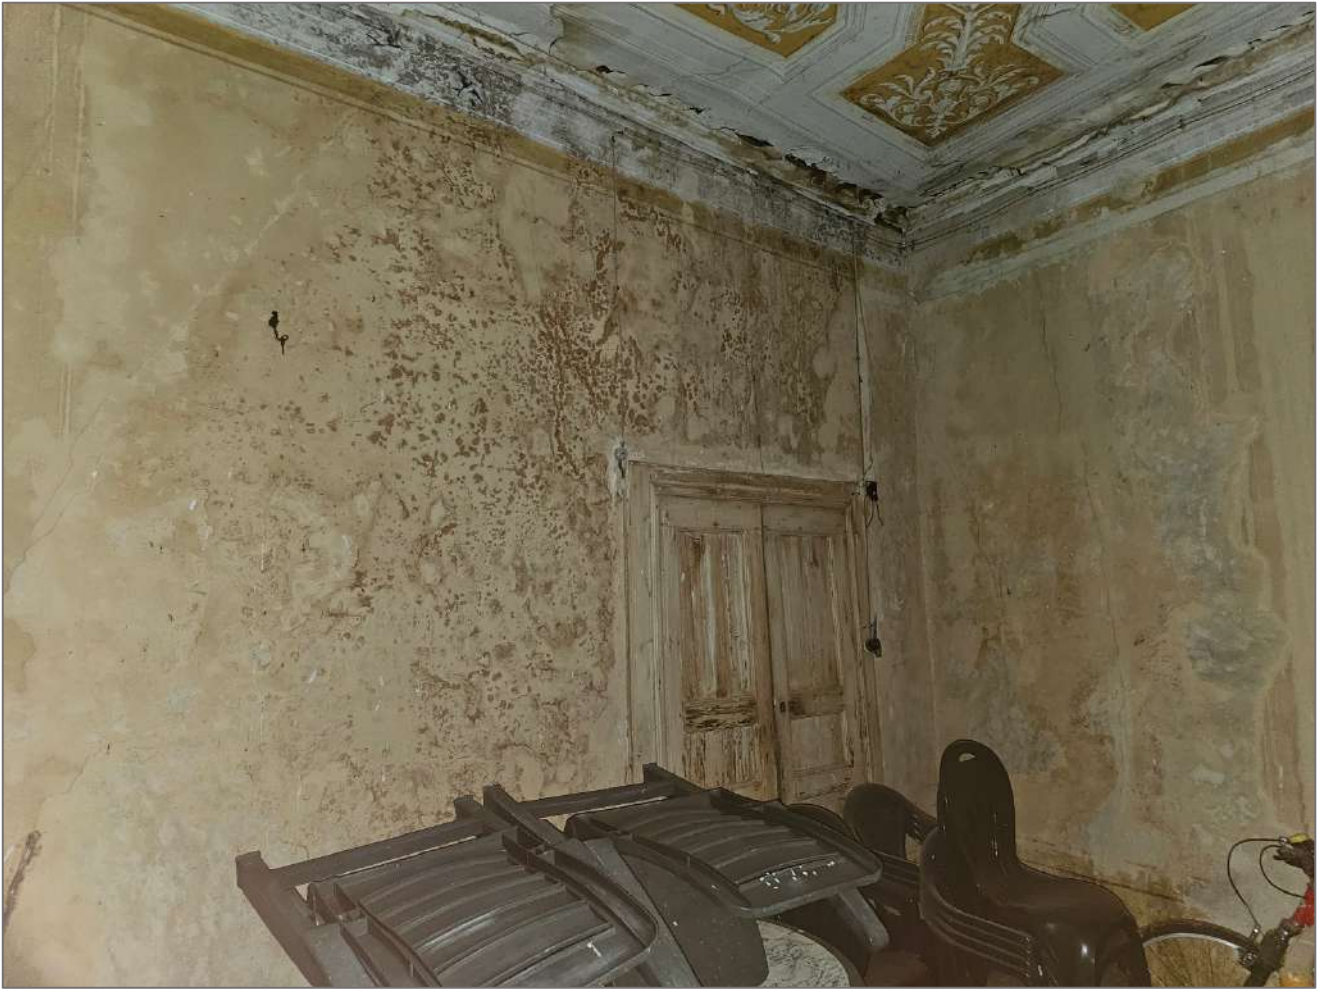
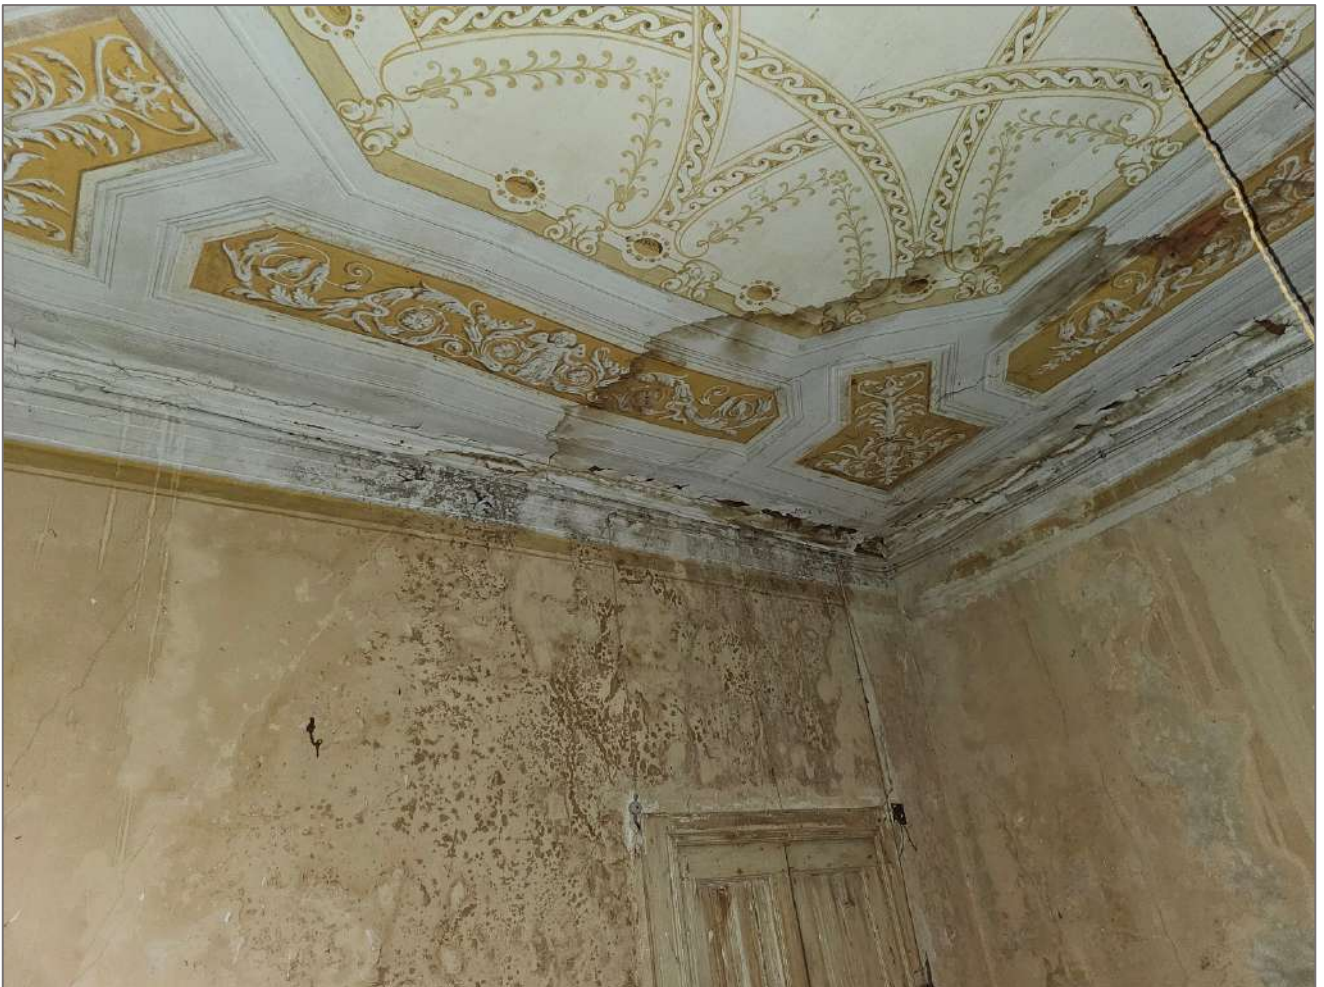
Foto 32, 33 – Bene censito nel NCEU del Comune di Taverna al foglio 43, particella 238, sub 25. Piano terra, vano deposito
