TRIBUNALE ORDINARIO - BRINDISI

76/2023

CONSULENZA ESTIMATIVA GIUDIZIARIA

del 29/08/2024

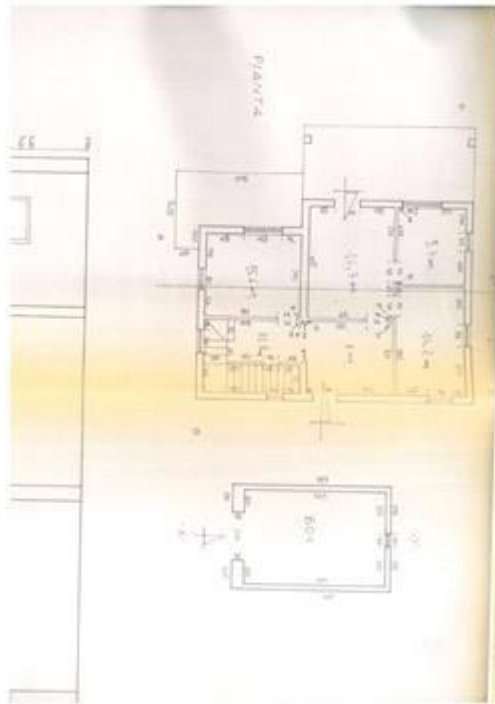
Stralcio dell'ultimo titolo edilizio assentito

1. demolizione di parte di veranda a prospetto realizzata con superficie maggiore rispetto a quella legittima.
2. demolizione del vano tecnico realizzato al piano primo;
3. demolizione della veranda retrostante realizzata con lamierino e pilastri in ferro.
4. demolizione del vano tecnico al piano terra in aderenza al box esistente. (normativa di riferimento: 380/2001).

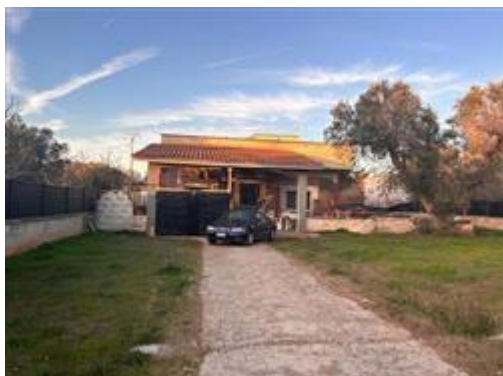
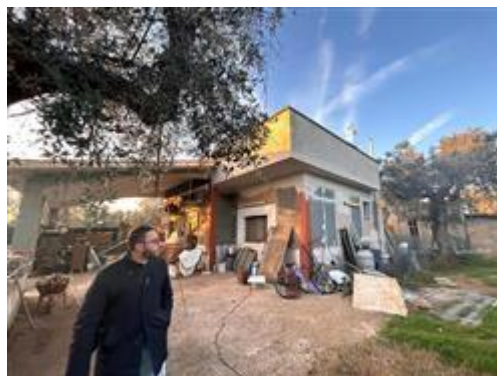
Diritto di Enfiteusi di un villino ubicato in area agricola, in pessime condizioni di manutenzione e conservazione, costituito da tre stanze da letto una cucina pranzo ed un ingresso, ed annesso locale garage collabente.

Nel complesso il lotto di vendita si presenta in elevato stato di degrado, la recinzione in muratura con sovrastante recinzione metallica con evidenti segni di carbonatazione, l'area esterna in abbandono, il terreno scarsamente coltivato ed il fabbricato abbandonato, prima di esser abitati richiedono importanti lavori di manutenzione straordinaria.
