TRIBUNALE DI PALERMO
SEZIONE IV CIVILE – ESECUZIONI IMMOBILIARI

PROCEDURA N. 143/2024 R.G.ES.

RELAZIONE DI CONSULENZA TECNICA
NELLA PROCEDURA ESECUTIVA IMMOBILIARE

LOTTO 2 di 2 – Appartamento per civile abitazione sito in Palermo (PA), via Emiro Giafar (oggi Fondo Mortillaro) n.6, posto al piano secondo a sinistra salendo le scale del corpo di fabbrica denominato “B”, in catasto identificato al Foglio 88, p.lla 1119, sub. 28, categoria A/3

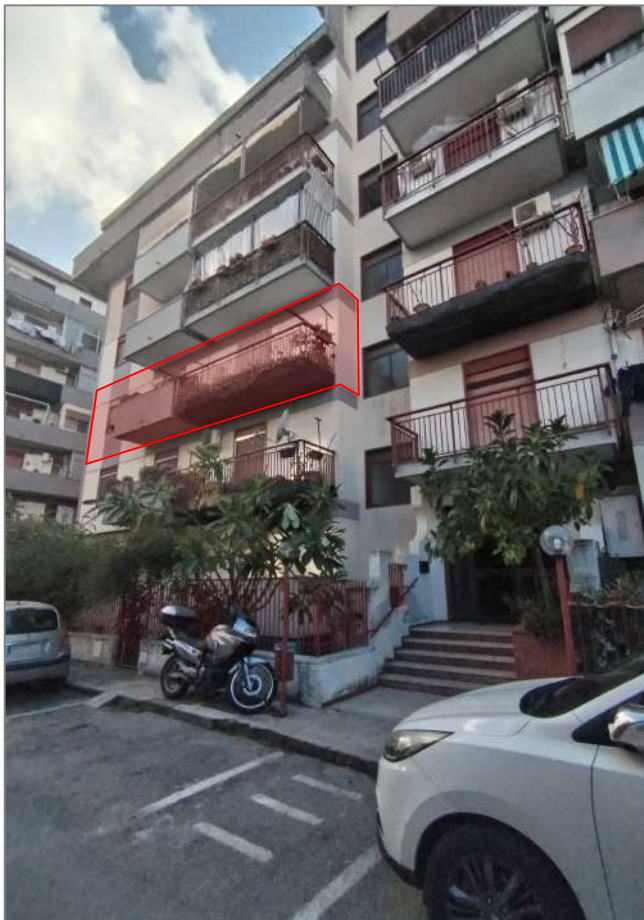
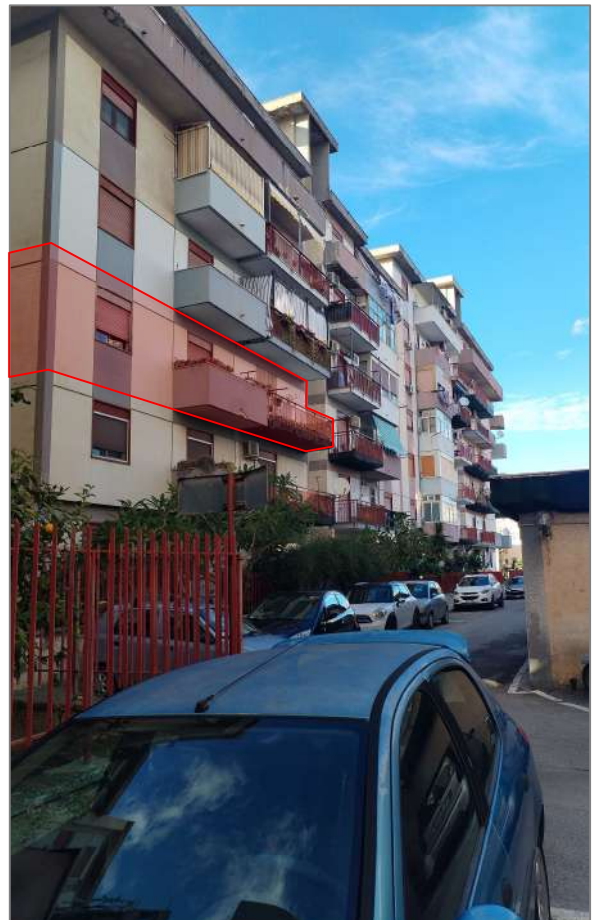
L'edificio, in cui è ubicato l'immobile oggetto della presente relazione, mostra una struttura costruttiva intelaiata in calcestruzzo di cemento armato con travi e pilastri portanti, solai realizzati in latero-cemento e copertura a terrazzo non praticabile. I prospetti, sebbene intonacati e tinteggiati, presentano un certo stato di degrado della finitura superficiale di varia natura. In particolare, i frontalini, i parapetti e gli intradossi di alcuni balconi presentano i segni evidenti di pregressi interventi di messa in sicurezza che si sono sostanziati nella rimozione delle parti pericolanti in fase di distacco e, in alcuni casi, nella successiva collocazione a giro di una rete contenitiva di sicurezza.

Visione del prospetto esposto a sud-est In rosso l'immobile oggetto di pignoramento.

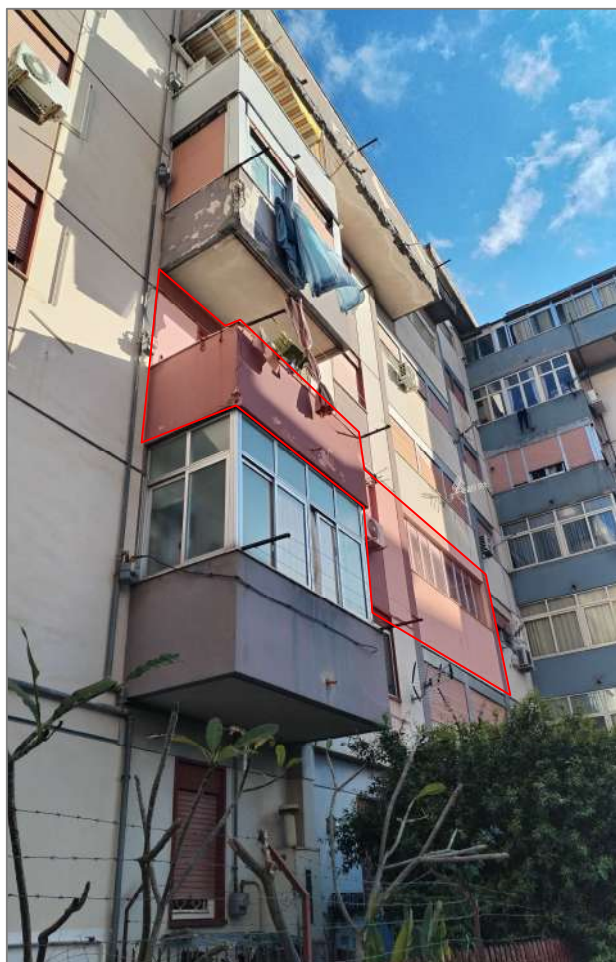
*Prospetto esposto a nord-est.
In rosso l'immobile oggetto di pignoramento.*

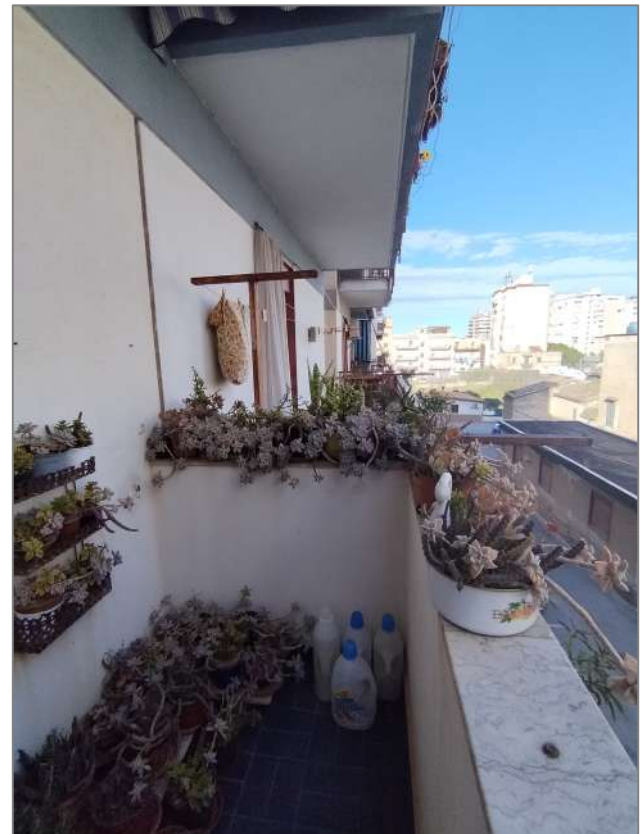
bagno che, come riferito, appare rinnovato di recente) e degli infissi, con particolare riferimento a quelli esterni, che si mostrano datati e inadeguati agli attuali standard di qualità. Una annotazione a parte va fatta, invece, per il parapetto in muratura di uno dei due balconi⁶ posti sul fronte principale, esposto a sud-est, e di quello afferente alla cucina sul retro prospetto, esposta a nord-ovest. In entrambe le situazioni sono evidenti i segni di uno stato diffuso di degrado dell'intonaco, caratterizzato da fenomeni fessurativi estesi, nonché, in taluni casi, da tracce di alterazioni cromatiche dell'intonaco. In particolare, tali fenomeni fessurativi si manifestano evidenti lungo la linea di intersezione fra parapetto e intradosso, in prossimità del gocciolatoio, per quel che riguarda il balcone del prospetto principale e lungo lo spigolo verticale del parapetto, a sinistra, guardando il retrospetto, relativamente al balcone del prospetto secondario.

Balcone su prospetto principale afferente alla sala da pranzo

Il parapetto in muratura di uno dei due balconi posti sul fronte principale, esposto a sud-est, e di quello sul retro prospetto, esposta a nord-ovest, mostrano evidenti i segni di uno stato diffuso di ammaloramento dell'intonaco, caratterizzato da fenomeni fessurativi estesi. Le condizioni di

degrado sono tali da suggerire un intervento di messa in sicurezza che possa rimuovere le parti pericolanti o potenzialmente tali al fine di evitare il pericolo di rovina di porzioni di intonaco e di materiale lapideo.

A tal proposito, così come meglio precisato nella relazione tecnica deposita dal sottoscritto il 31.03.2025 sullo stato manutentivo dell'immobile, lo stato fessurativo e le condizioni di degrado riscontrate sono tali da suggerire un intervento di messa in sicurezza che possa verificare l'effettivo stato dell'arte e rimuovere le parti pericolanti o potenzialmente tali al fine di evitare il pericolo di rovina di porzioni di intonaco e di materiale lapideo con conseguente pericolo per l'incolumità pubblica e privata.

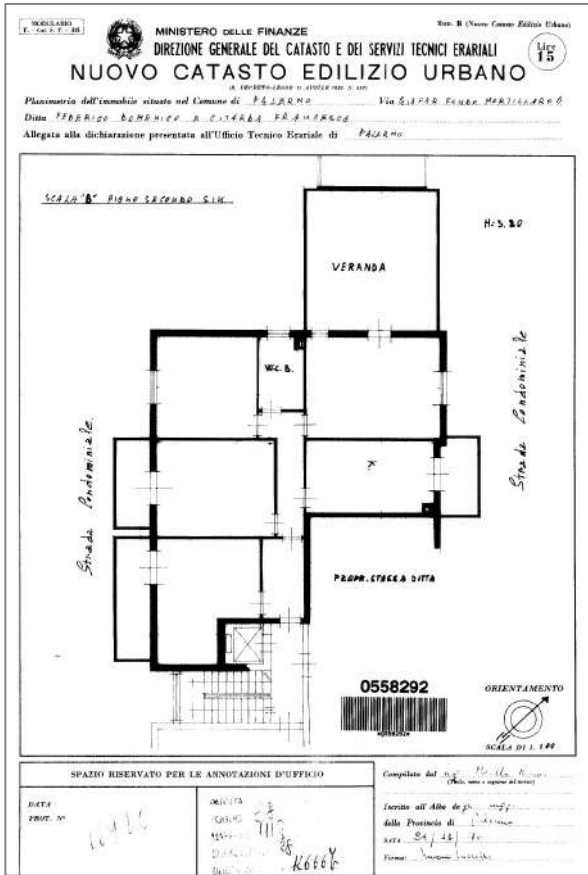
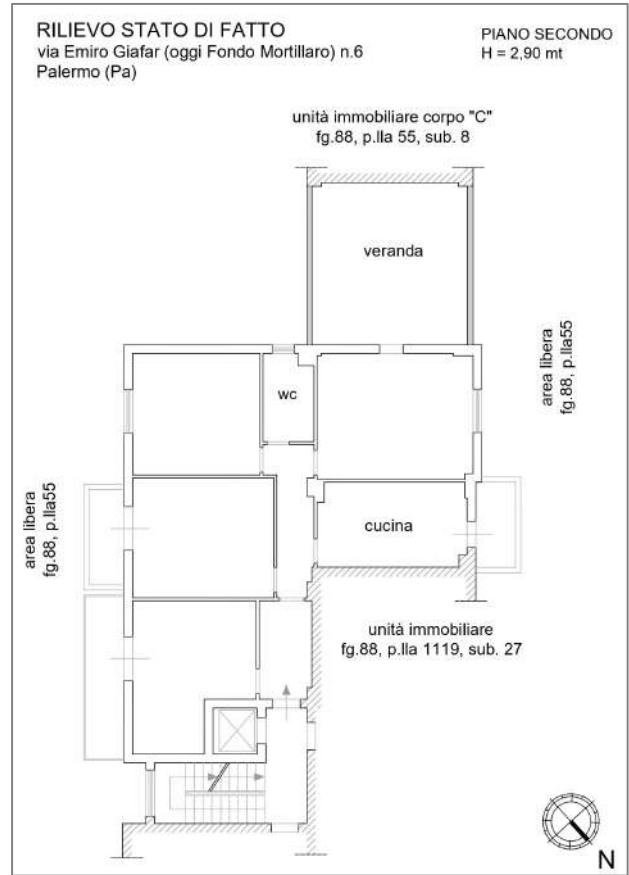
1. La parziale modifica del prospetto esposto a sud-ovest consistente nella “chiusura” di una finestra, con rimozione del relativo infisso, prospiciente la terrazza oggi chiusa a veranda;

Planimetria catastale.

Stato di fatto

1. Ripristino della configurazione originaria del prospetto lato sud-ovest attraverso la riproposizione dell’originario vano finestra e la relativa ricollocazione del relativo infisso. Per tali opere si stimano costi pari a ca € 500,00 (cinquecento/00) comprensivi di competenze ed imposte che andranno detratti dal valore di stima;

- Ripristino della configurazione originaria del prospetto lato sud-ovest, per come indicato in risposta al QUESITO n.3, con un costo complessivo, già stimato, pari a ca € 500,00 (cinquecento/00) da sottrarsi al valore di stima;
- Regolarizzazione della diversa distribuzione degli spazi interni attraverso la presentazione presso il S.U.E. (Sportello Unico per l'Edilizia) del procedimento di CILA tardiva per opere già eseguite con costi stimati pari a € 1.500,00 (millecinquecento/00) comprensivi di diritti di istruttoria, sanzioni e onorario professionista abilitato che andranno detratti dal valore di stima;

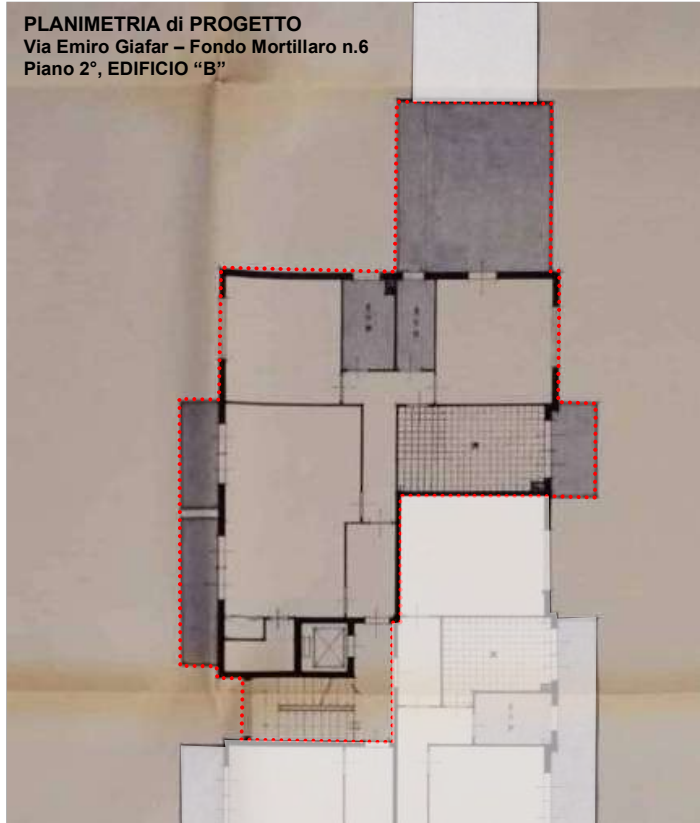
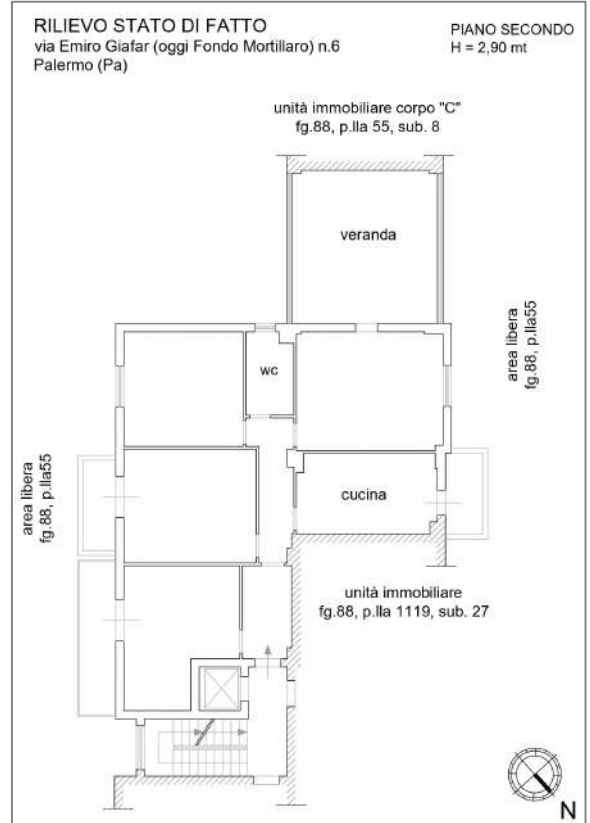
Planimetria di progetto

Planimetria di rilievo

- Regolarizzazione, alla luce dell'art.20 della L.R. 04/2003, della chiusura a veranda della terrazza. I costi relativi a detta operazione possono essere stimati in ca € 1.000,00 (mille/00) comprensivi di diritti di istruttoria sanzioni e onorario del professionista abilitato e andranno detratti dal valore di stima;
