Unità Immobiliare oggetto di CTU -

Via Torino n 77 -

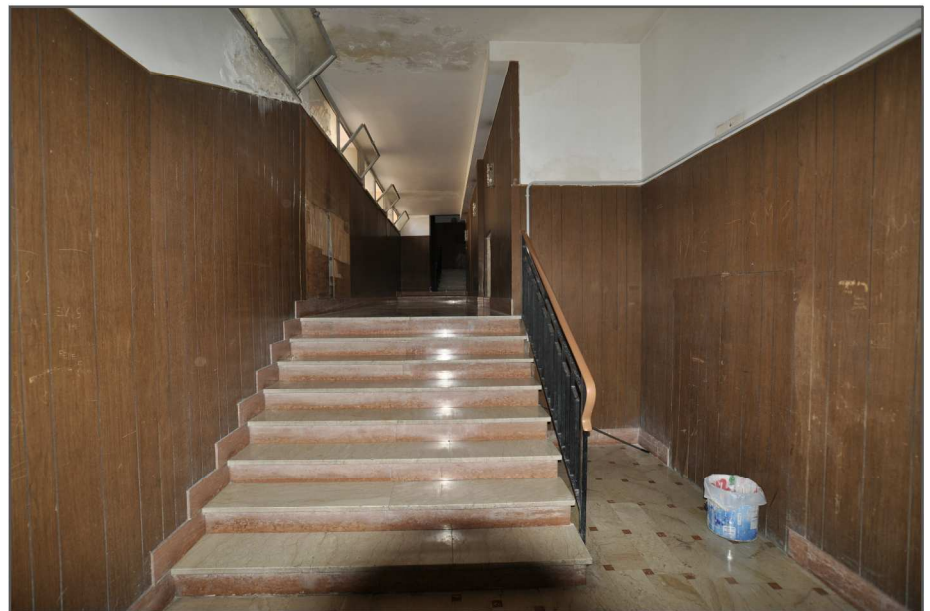
FOTO 2 - Androne Scala "B" -

L'androne condominiale presenta evidenti danni da infiltrazione, consistenti nel distacco di estese porzioni degli strati di superficie dai soffitti, intese come incamiciature e pitture. Talune zone presentano danni ancora più incisivi, consistenti nella caduta degli intonaci e nel danneggiamento delle pignatte dei solai. **Molte di queste zone risultano messe in sicurezza tramite puntelli e reti al fine di evitare eventuali danni a cose e persone in transito al di sotto.** La porzione di facciata dell'immobile prospiciente il cortile interno risulta quasi integralmente priva di rivestimento e di intonaco, con i mattoni forati a vista e in buona parte deteriorati, esponendo la facciata all'azione degli agenti atmosferici. Il balcone, puntellato in quanto pericolante, risulta a sua volta parzialmente crollato e integralmente privo di intonaco, con i ferri di armatura a vista e completamente ossidati. La situazione esposta impone pertanto un intervento urgente sia per evitare il definitivo crollo del balcone, sia che il prospetto, allo stato privo di qualsiasi capacità di protezione dell'ambiente interno domestico dagli agenti atmosferici, possa causare ulteriori danni da infiltrazione oltre quelli già riscontrati in sede di sopralluogo.
