TRIBUNALE ORDINARIO - POTENZA

107/2024

CONSULENZA ESTIMATIVA GIUDIZIARIA

del 28/04/2025

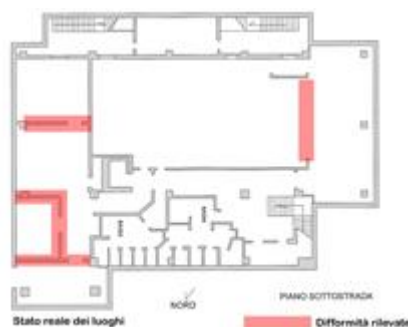
Stato reale dei luoghi
PIANO SOTTOTERRA
Difformità rilevate

E' possibile ripristinare il loggiato spostando gli infissi esistenti a filo parete esterna piuttosto che a filo loggiato, come da progetto autorizzato.

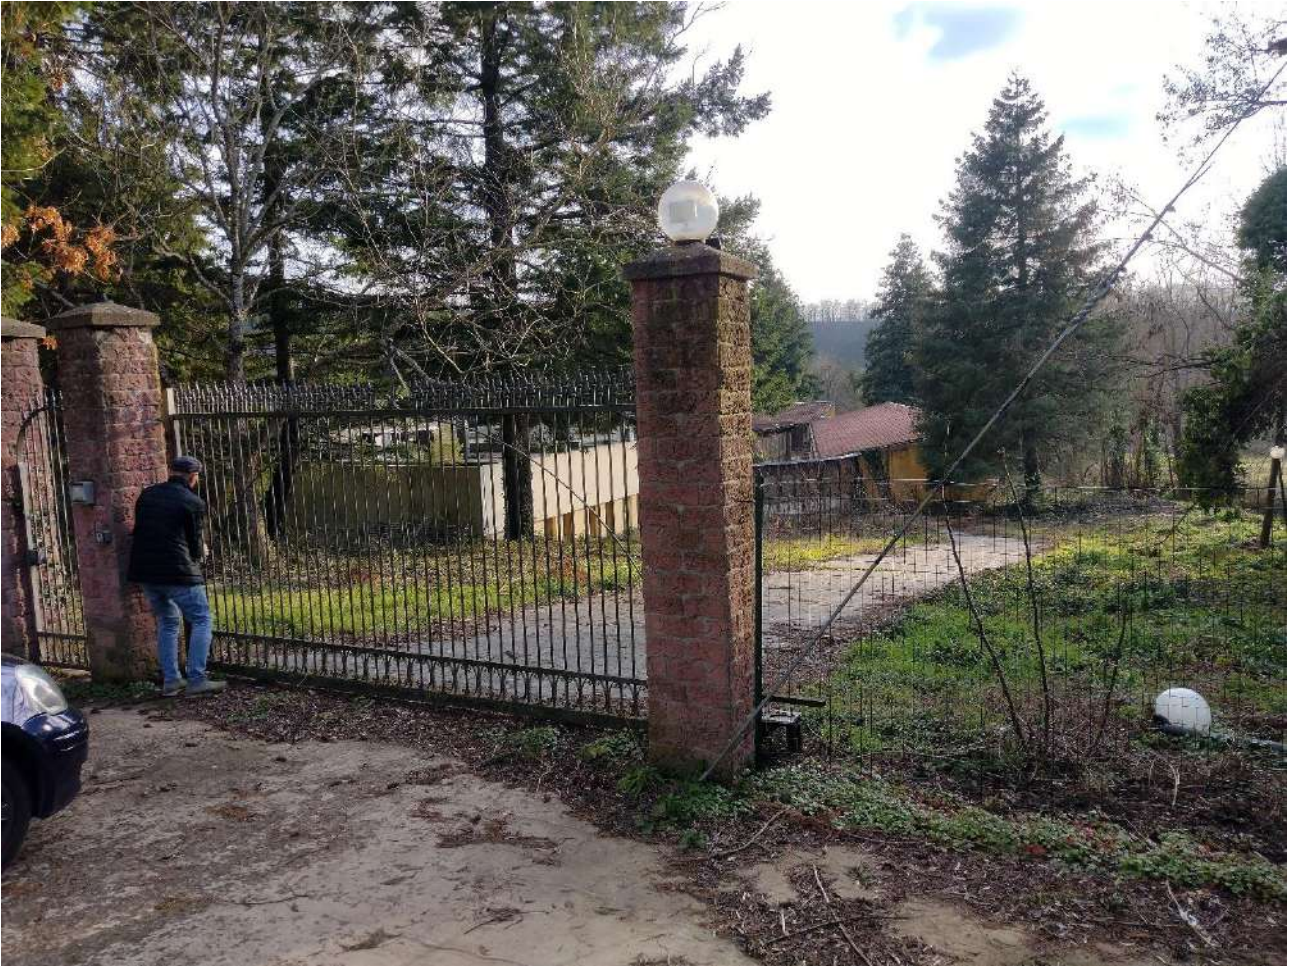
Figura 16. Lotto 1. Ingresso principale.

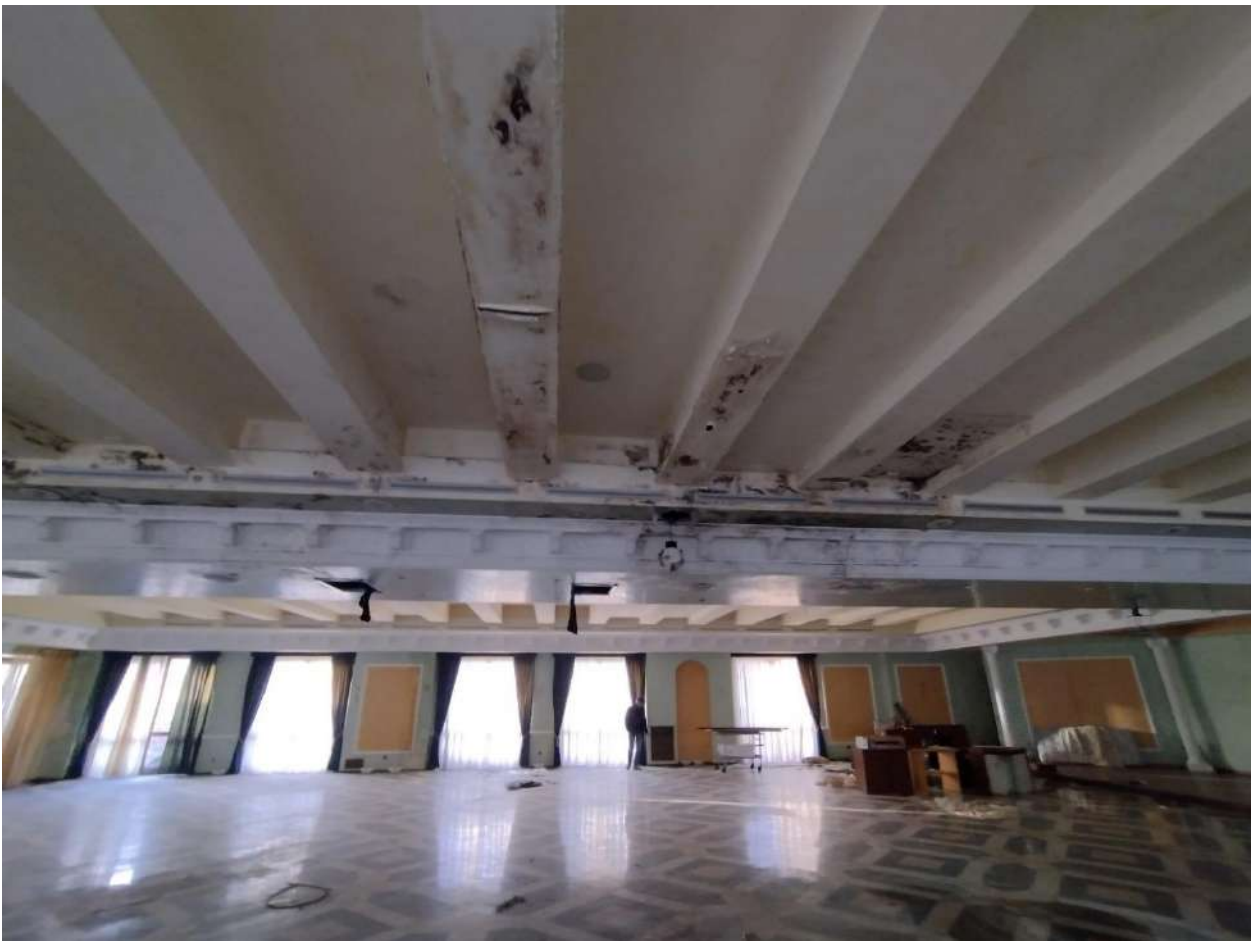
Figura 27. Lotto 1. Sala polifunzionale, particolare copertura.

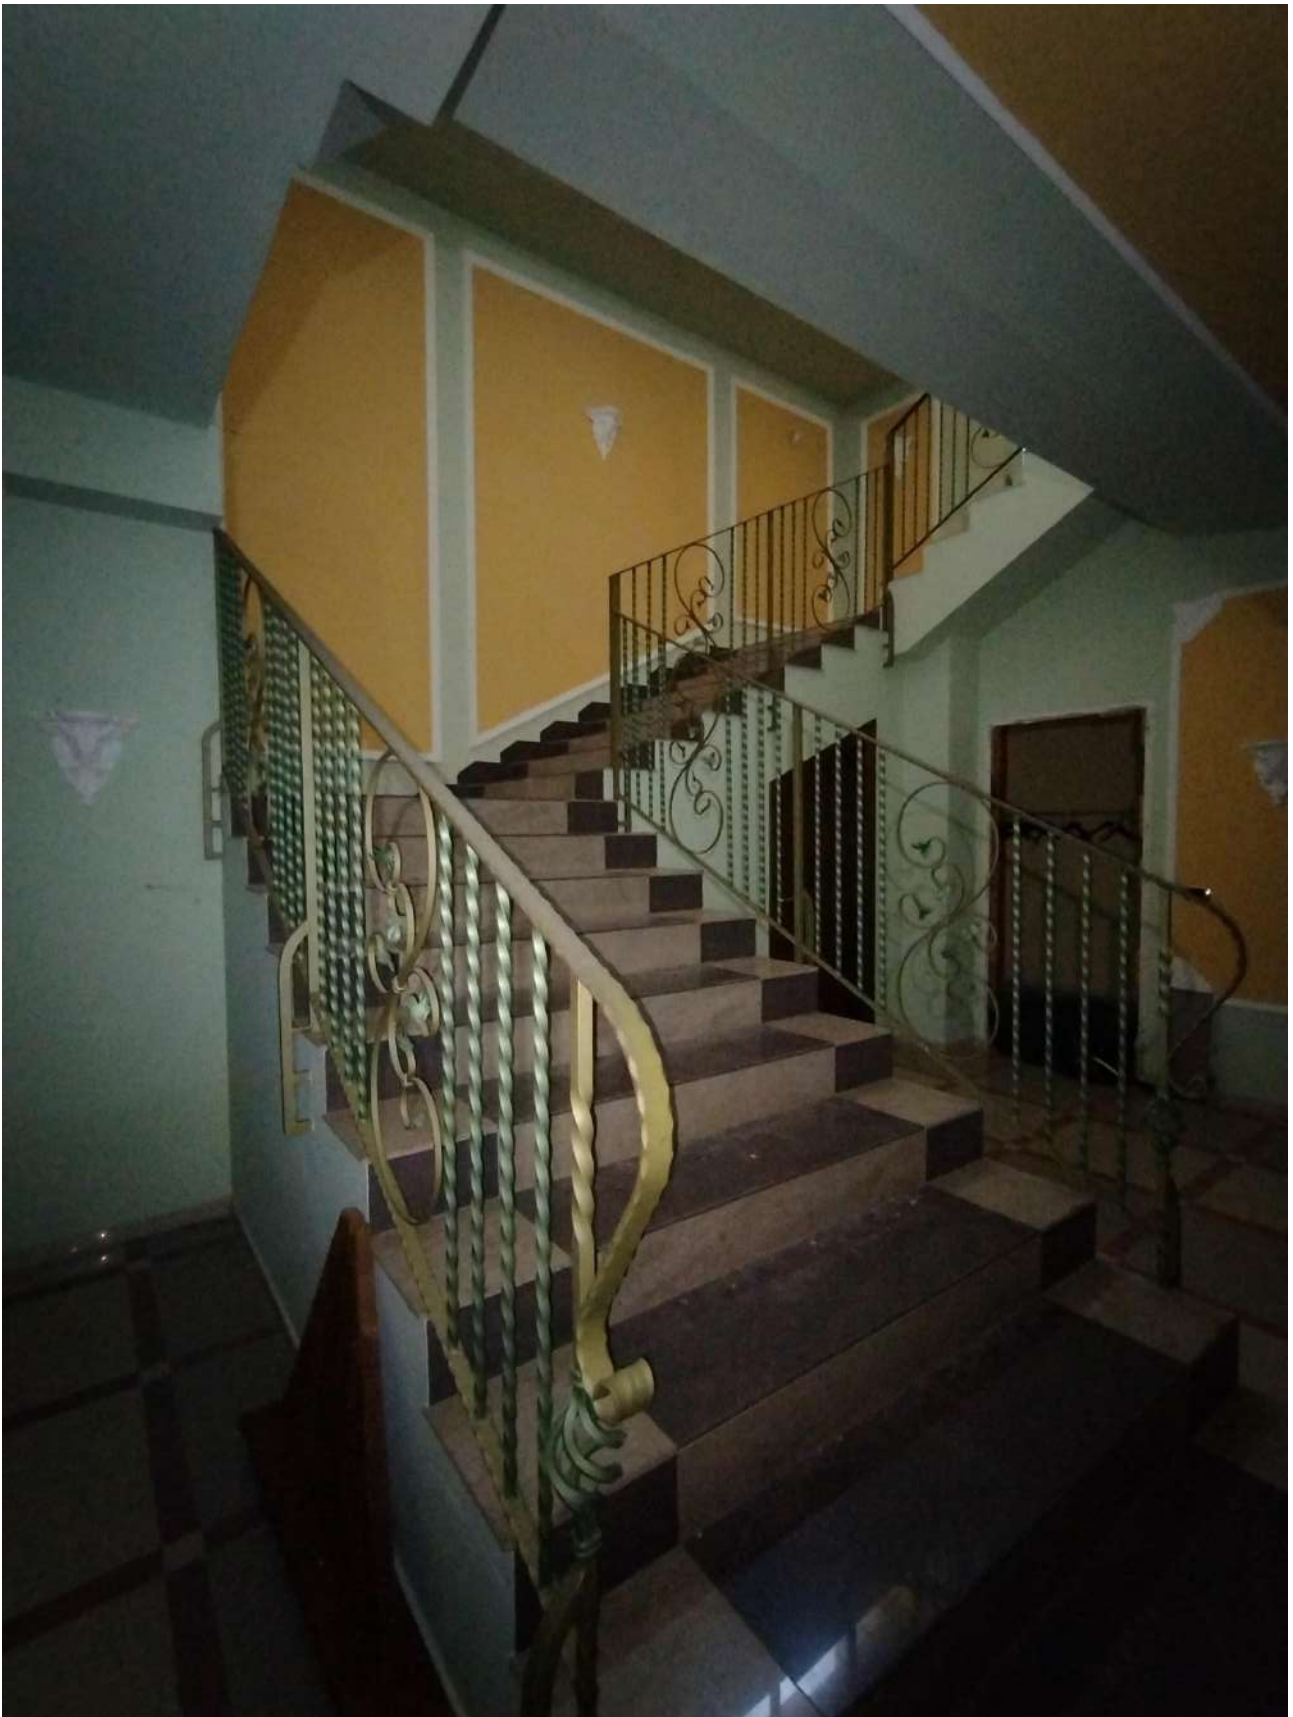
Figura 29. Scala interna di collegamento fra i piani.
