Localizzazione dei Beni n.1 e 2 su base aerofotografica (anno 2025) con individuazione dei fabbricati realizzati senza autorizzazione edilizia e della strada privata di accesso al cortile del Bene 1 – fonte Google Maps

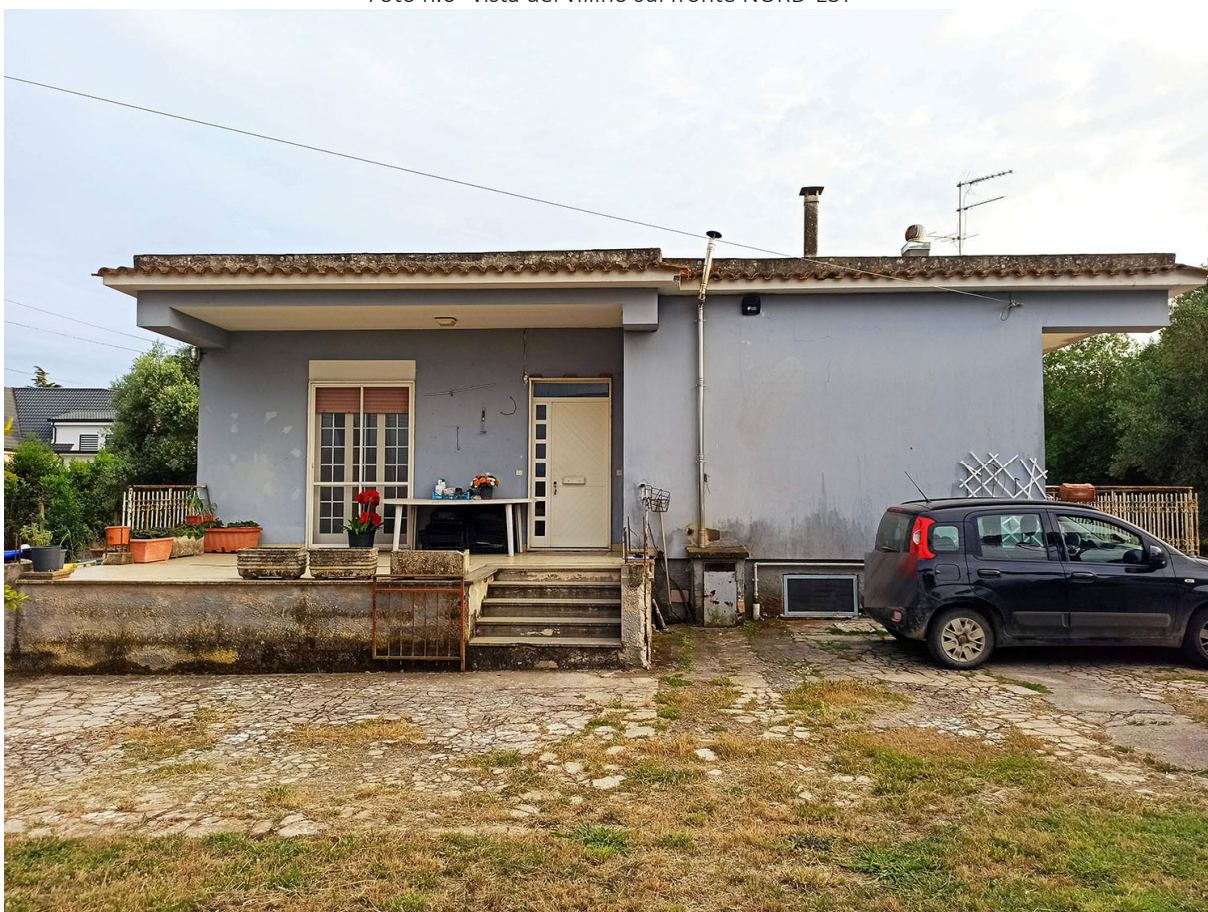
Foto n.8- vista della terrazza sul versante NORD-EST su basamento rialzato con la pavimentazione lesionata ed i gradini in stato di degrado

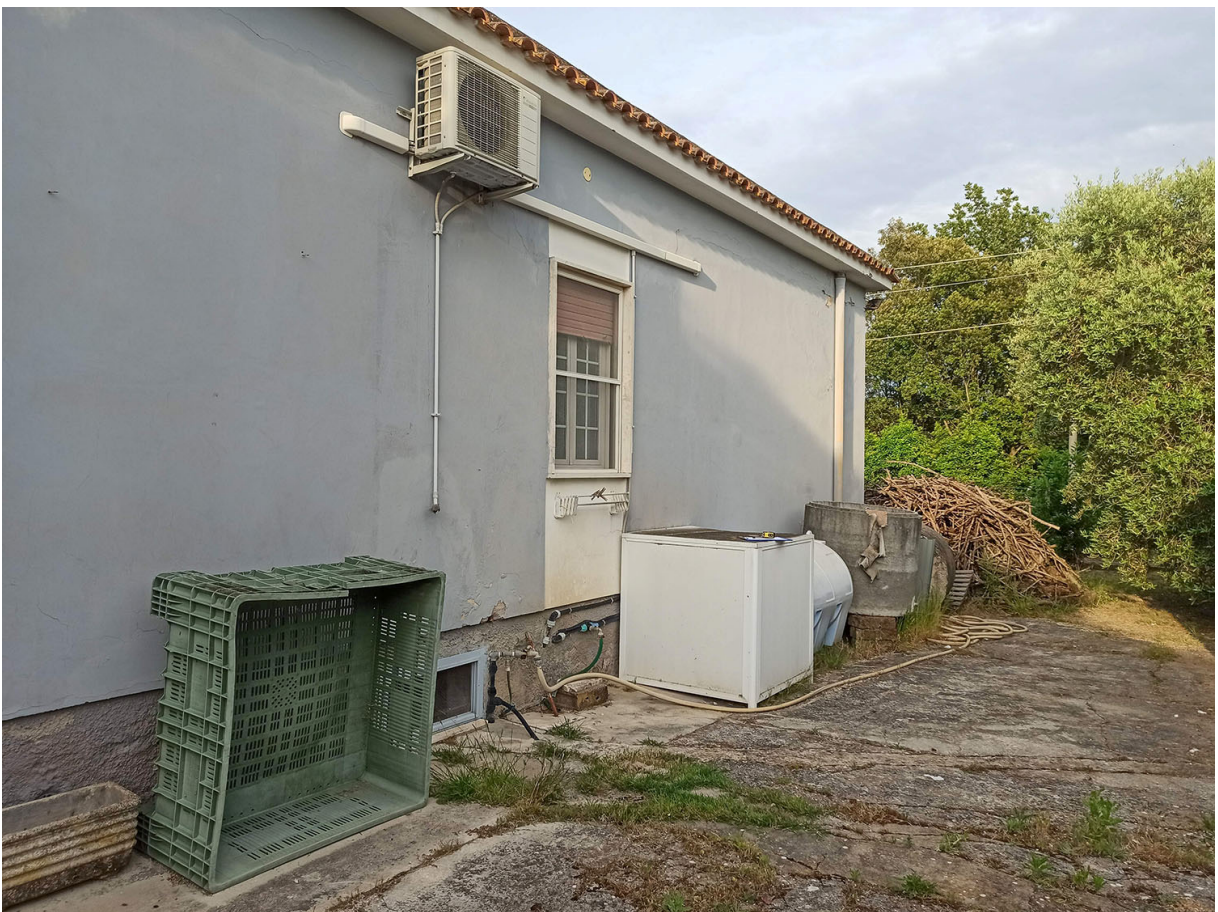
Foto n.13- vista del villino in direzione SUD-EST con il paramento murario in stato di degrado per umidità ed infiltrazioni dal lastrico solare

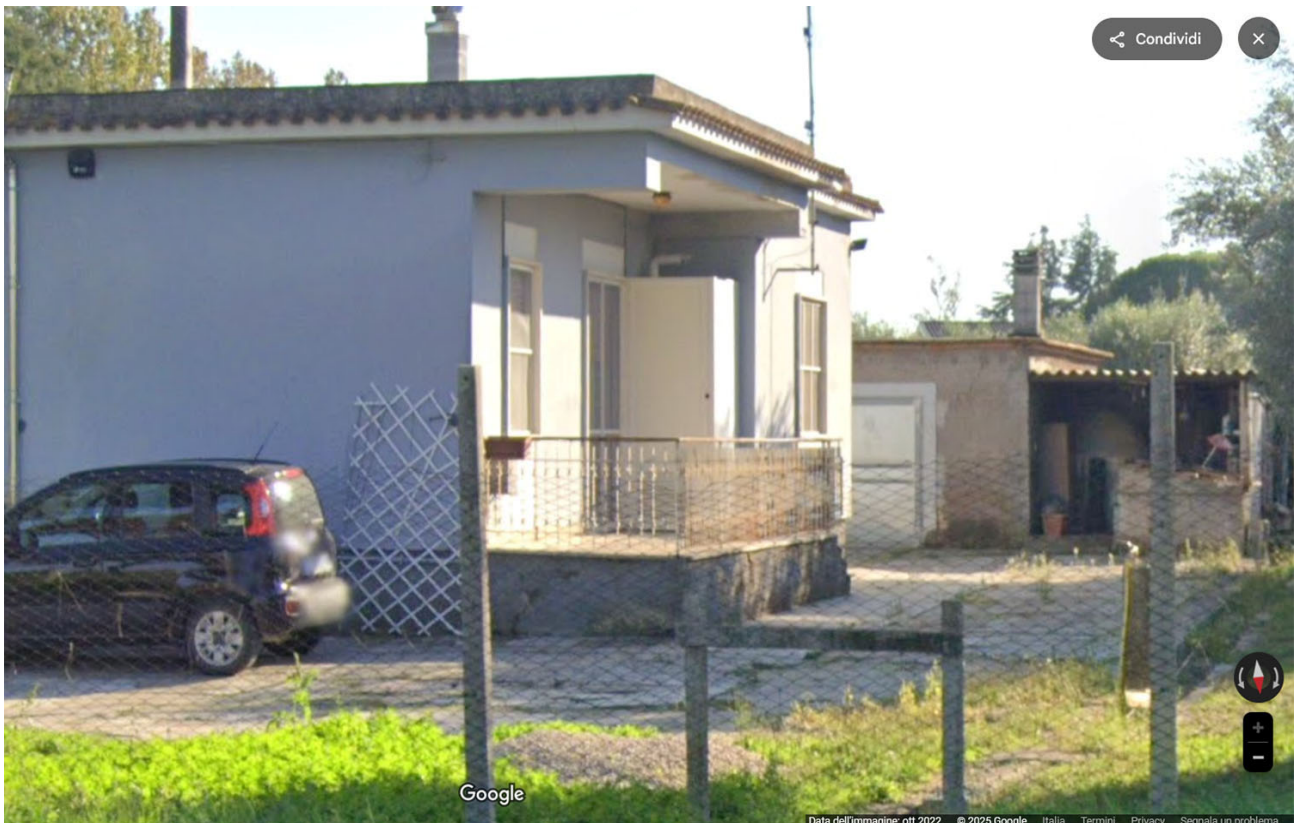
Foto n.15 - vista del fabbricato G (locale tecnico) realizzato senza autorizzazione sul confine SUD-OVEST
Foto n.16 - vista del fabbricato F (tettoia) realizzato senza autorizzazione sul confine SUD-OVEST

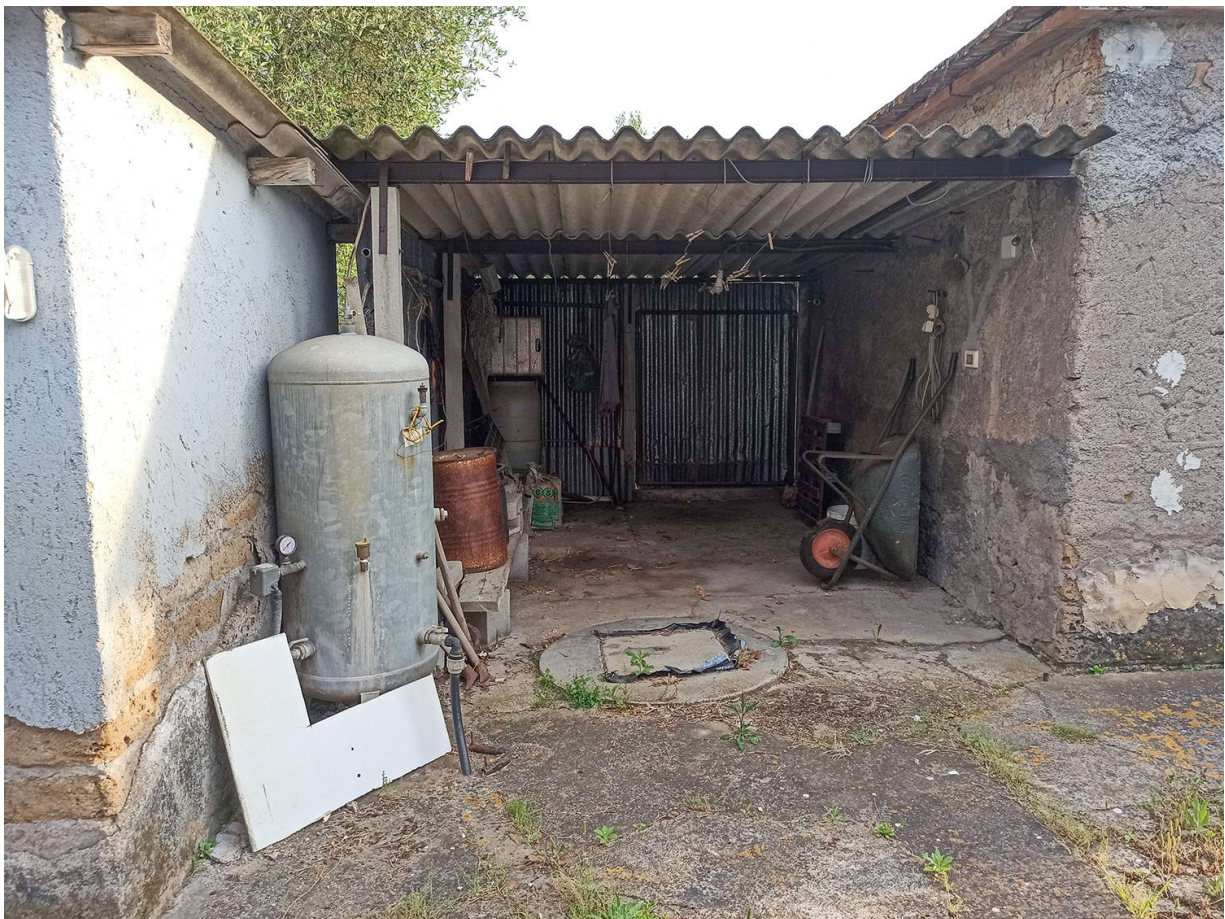
Foto n.17 - vista dei fabbricati E (deposito/autorimessa) – F (tettoia) – G (locale tecnico) realizzati senza autorizzazione sul confine SUD-OVEST

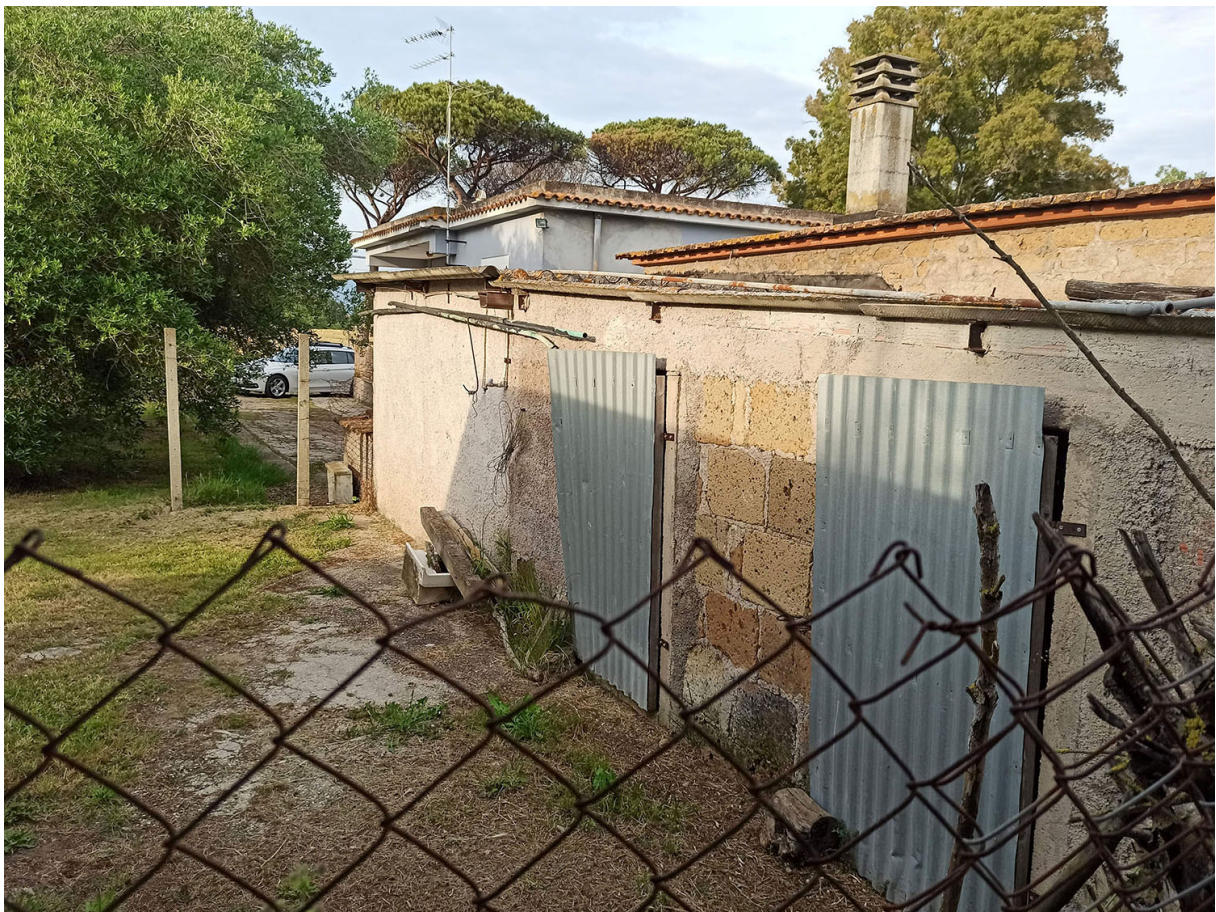
Foto n.21 - vista dei fabbricati A (ricovero attrezzi) e B (tettoia) realizzati senza autorizzazione sul confine SUD-OVEST
Foto n.22 - vista dei fabbricato A (ricovero attrezzi) realizzato senza autorizzazione sul confine SUD-OVEST

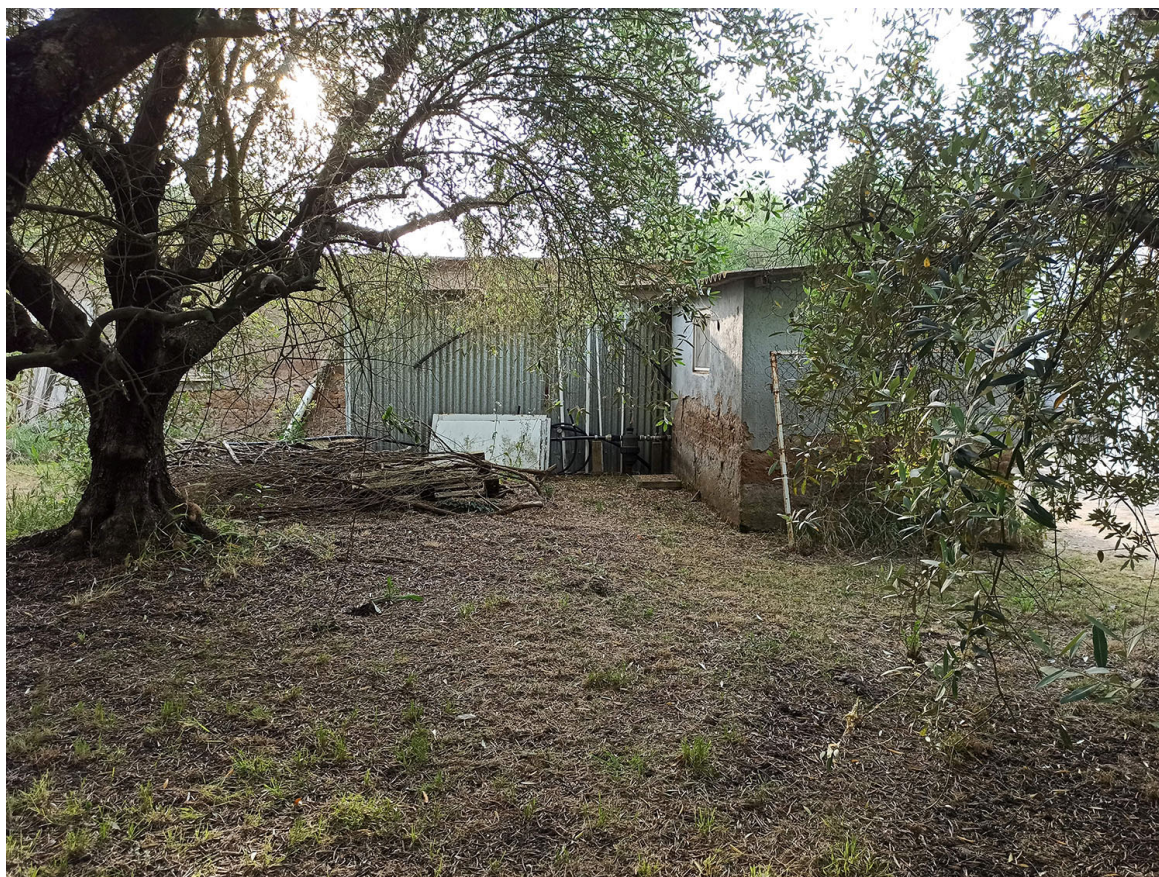
Foto n. 30 - dettaglio dei fabbricati C (pollaio/porcilaia) con copertura in cemento amianto, la muratura in pietra di tufo e travi in legno e E (deposito/autorimessa) con copertura in solaio di latero-cemento e tegole di laterizi
Foto n.31- vista del cortile con i fabbricati realizzati senza autorizzazione

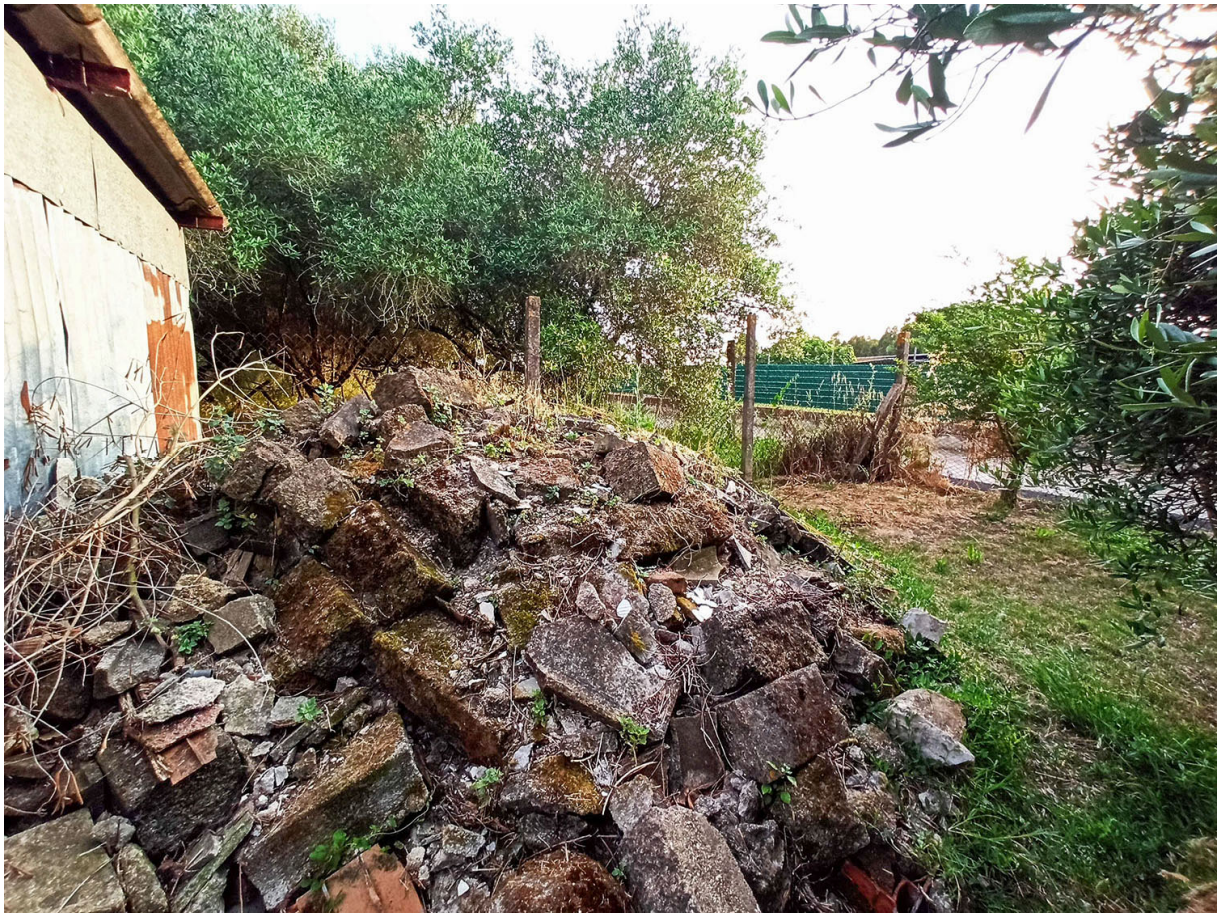
Foto n.32 - vista del cumulo di pietre e laterizi depositato in prossimità del confine SUD-OVEST

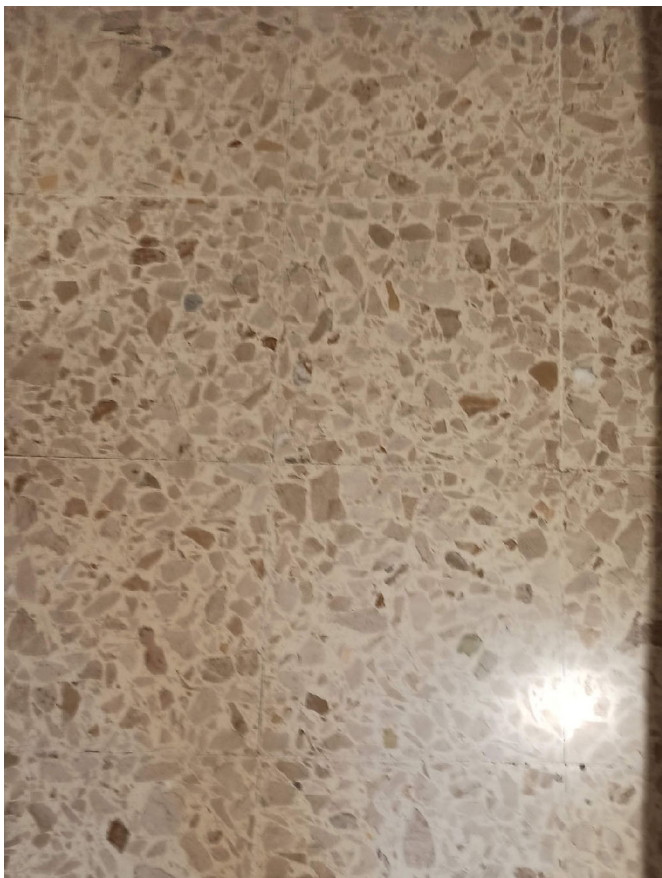
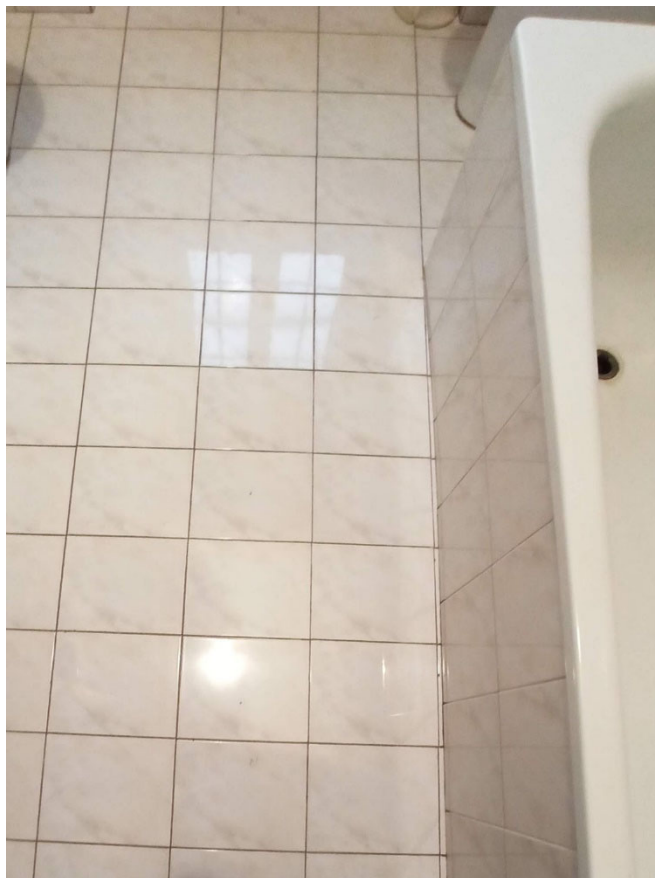
Foto n. 49 , 50 - dettagli della pavimentazione in marmittoni e ceramica del bagno
Foto n. 51 , 52 - dettagli degli infissi in alluminio con vetrocamera e del radiatore in ghisa dell'impianto termico

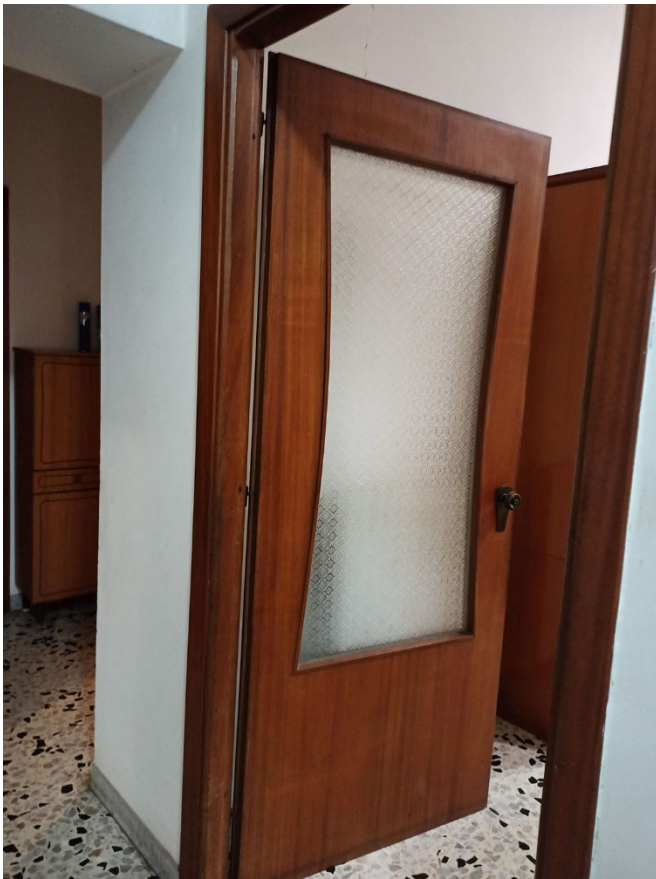
Foto n. 53 - dettaglio della porta con vetrina della cucina- tinello

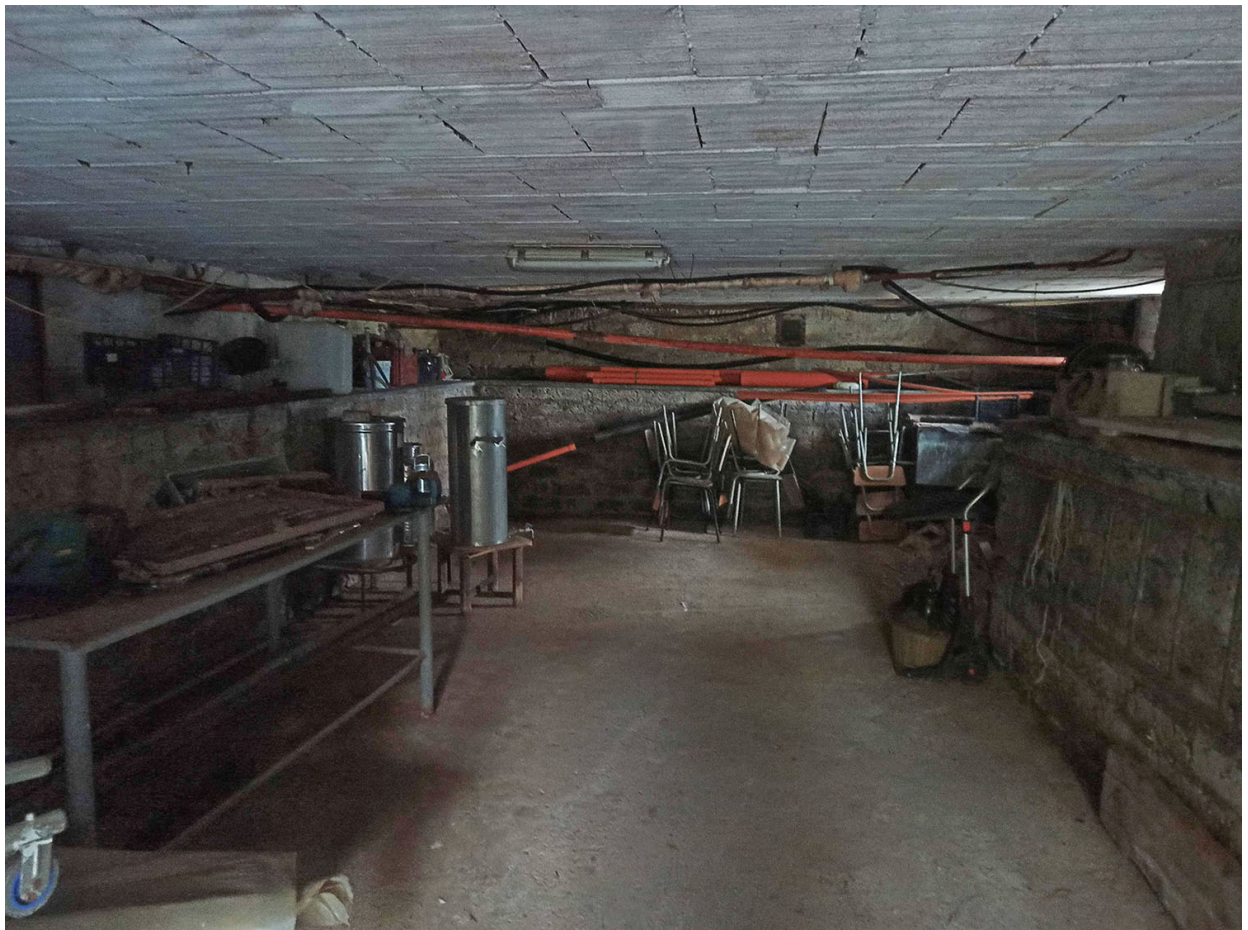
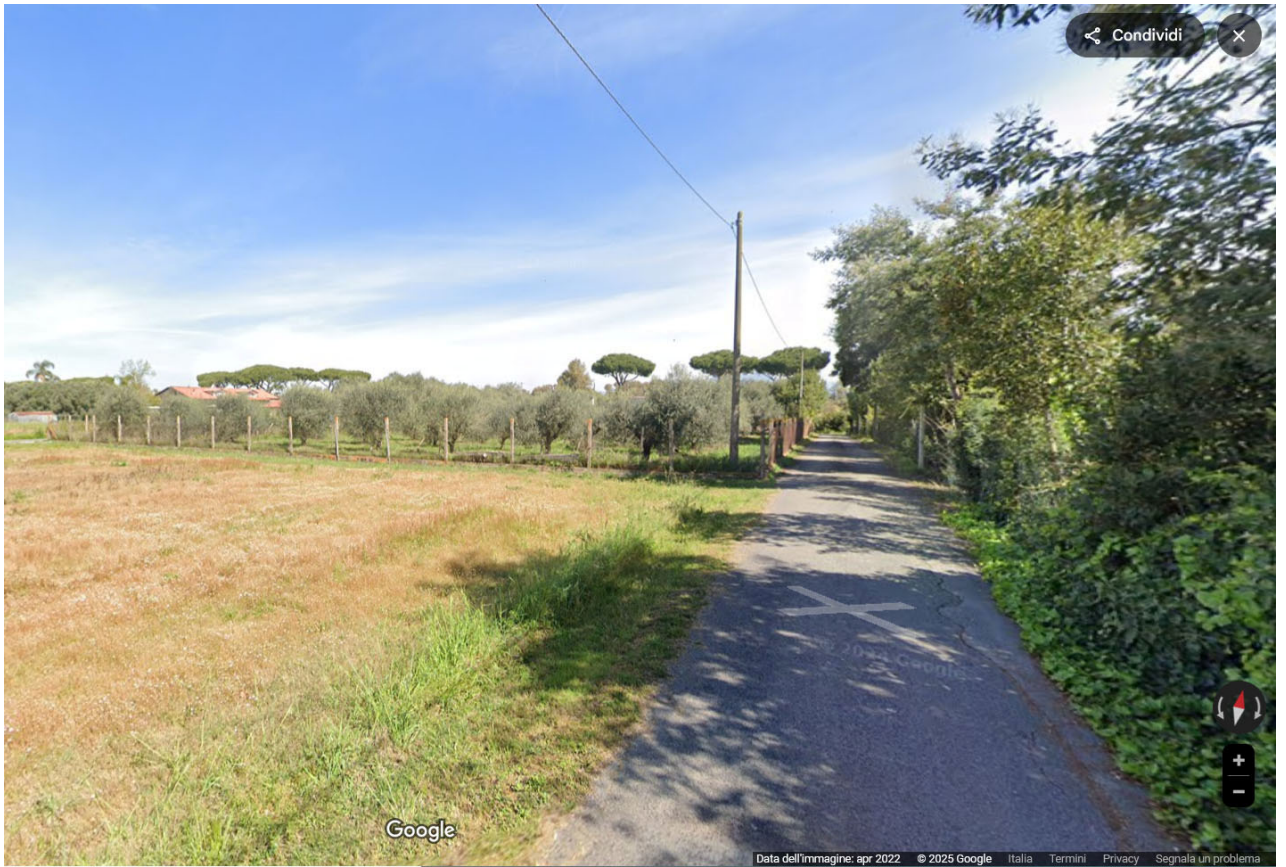
Foto n. 58 , 59 - vista del confine recintato del terreno dalla strada privata sul versante SUD-OVEST
fonte Google maps

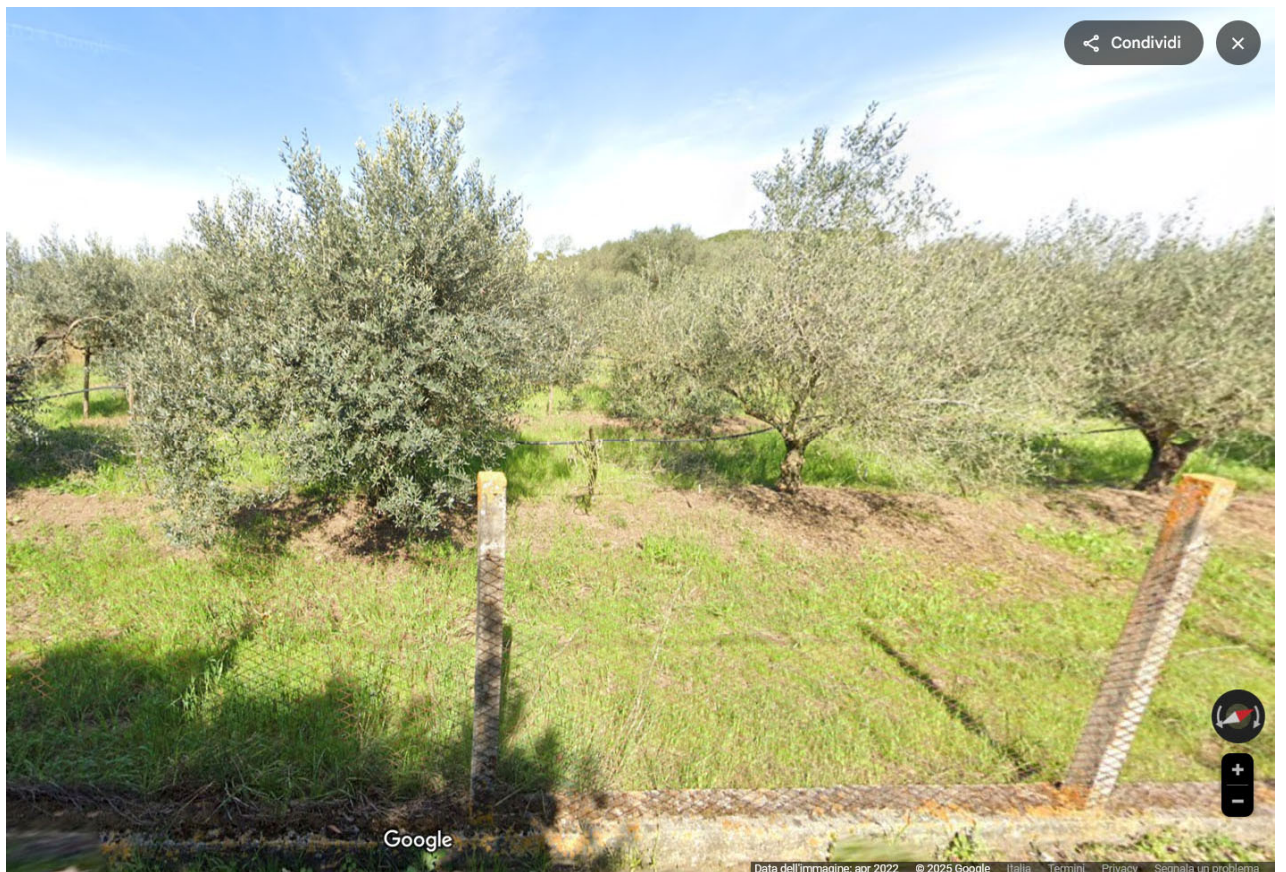
Foto n. 60 - vista del confine recintato del terreno sul versante SUD-OVEST

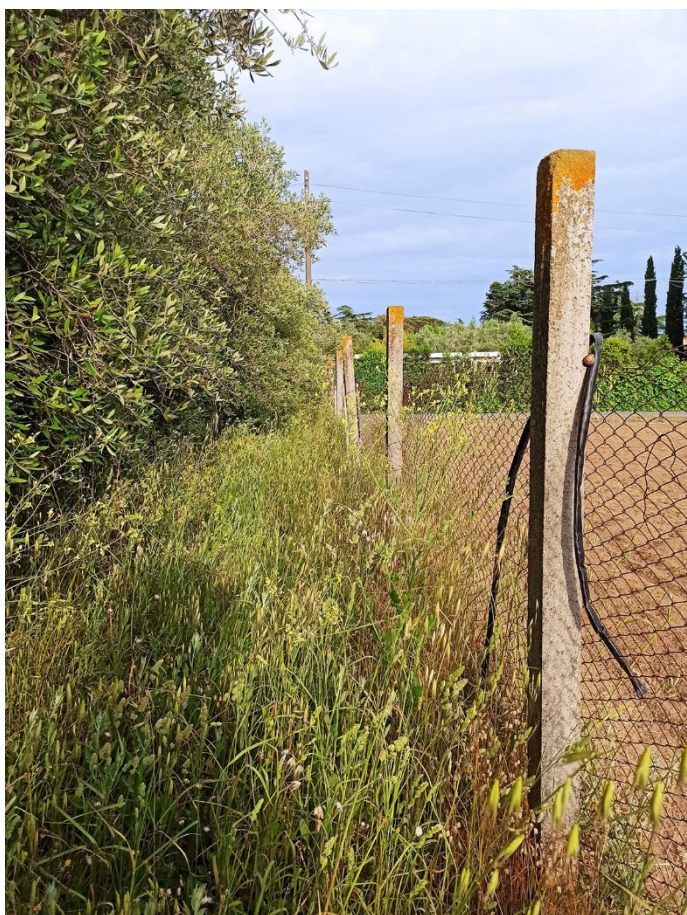
Foto n. 61 - vista del confine recintato del terreno sul versante NORD-OVEST con l'apertura della recinzione sul cortile della part. 133

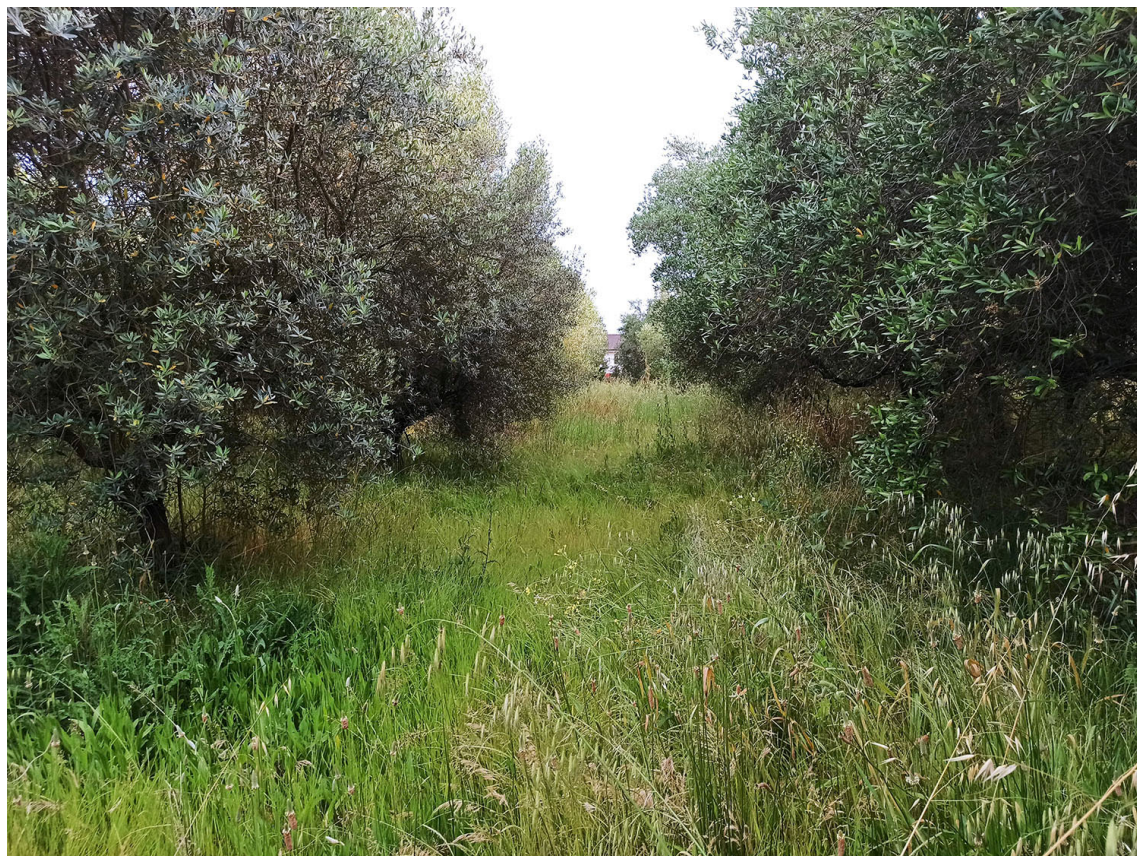
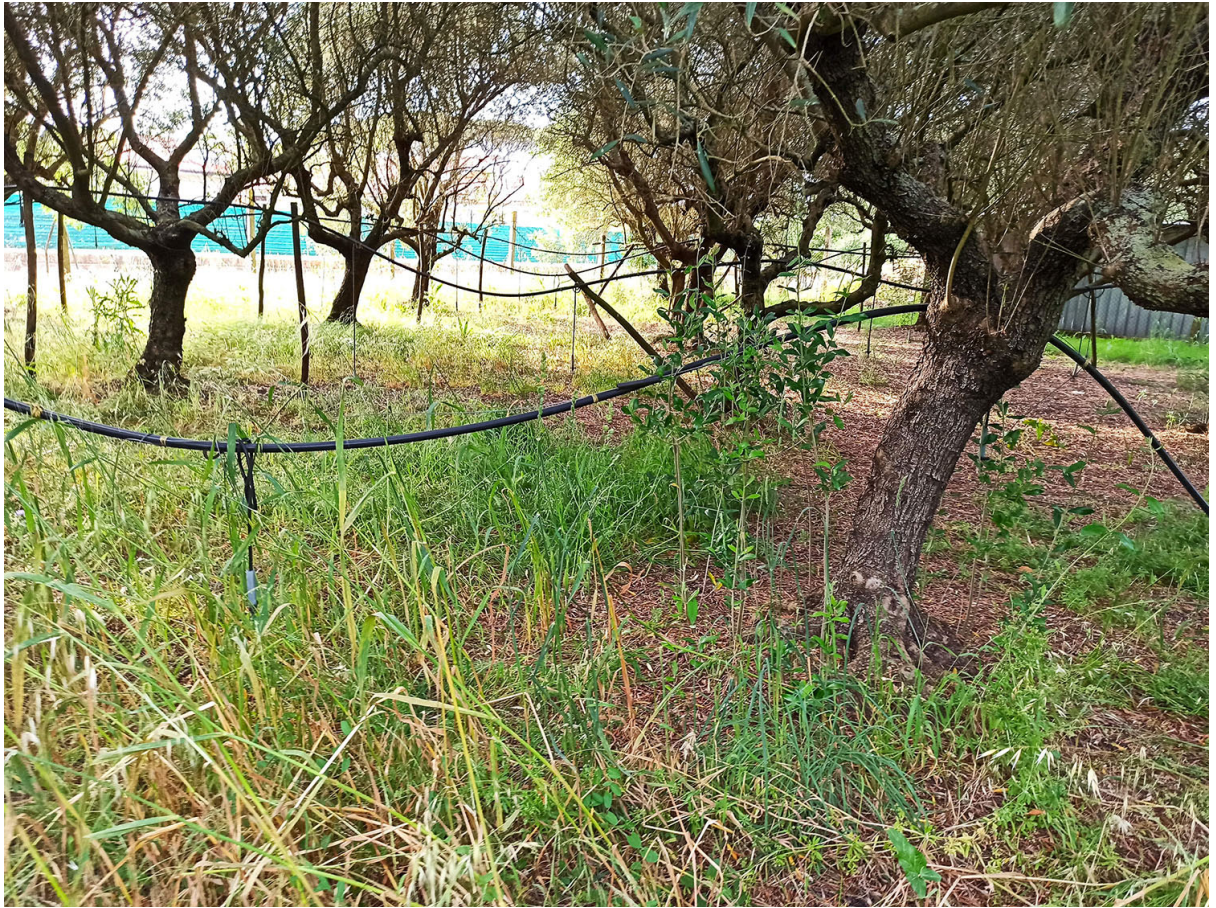
Foto n. 63, 64 - viste del terreno coltivato ad oliveto
