TRIBUNALE DI ORISTANO

esecuzione immobiliare n. 54 / 2024 R.es G.

RELAZIONE PERITALE

GEOM. SALVATORE ISU

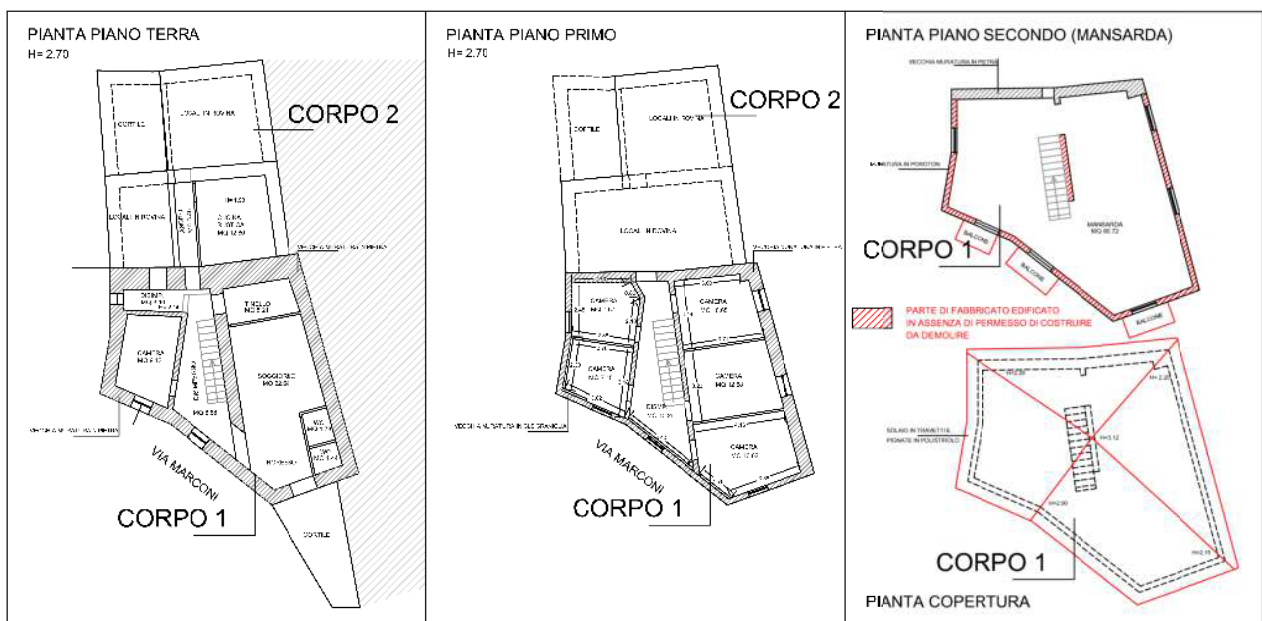
CORPO N. 2

Non potendo accedere al fabbricato **corpo 2** per motivi di sicurezza non vengono riportate le quadrature interne dei vani.

Si riportano le sole quadrature interne del fabbricato principale **corpo 1** con la sola eccezione della cucina rustica del fabbricato **corpo 2**, in quanto le ulteriori superfici interne del fabbricato posteriore **corpo 2** non sono rilevabili per motivi di sicurezza a causa del crollo di parte della copertura. Di seguito tabella superfici utili.

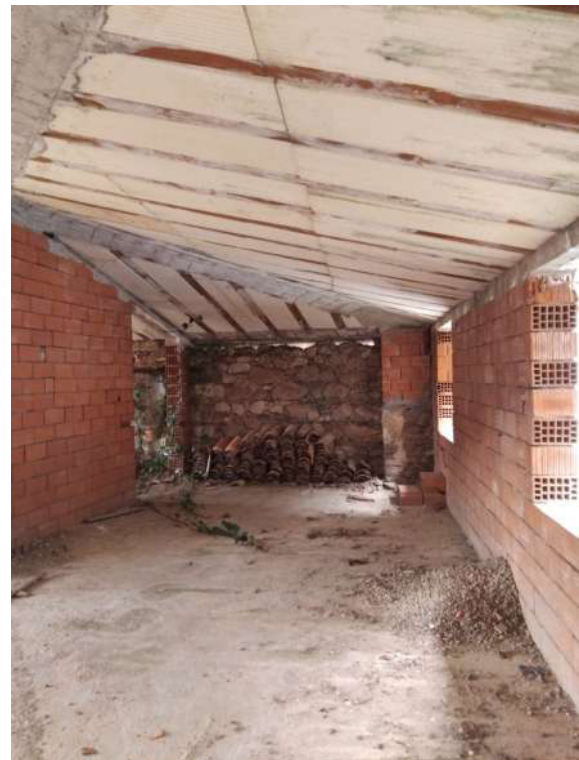
PIANO SECONDO MANSARDA

piano secondo mansarda: questo piano raggiungibile con la scala che collega il piano terra e primo si presenta interamente al rustico, con un unico ambiente mansarda di mq 80,72 , struttura portante in “poroton” dello spessore di cm 25, solai di copertura in travetti prefabbricati e pignate in polistirolo, non è presente alcuna finitura.

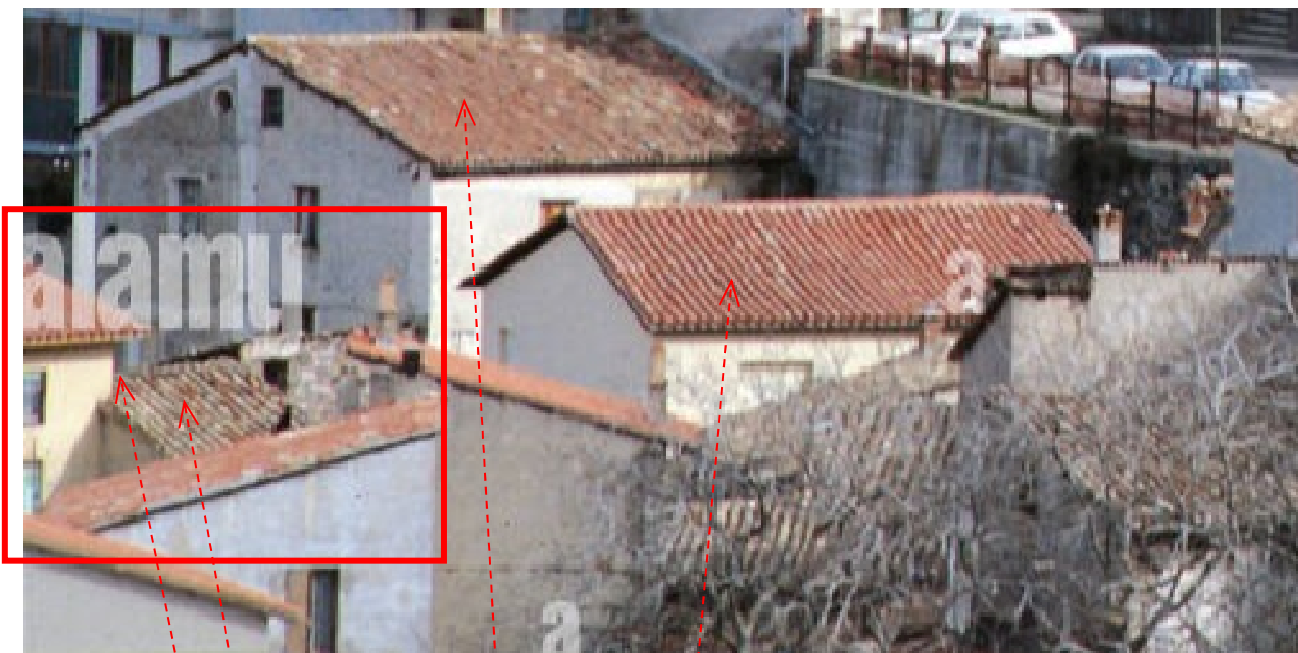
Da una foto del passato estrapolata da una ricerca effettuata sul web , si intravede una porzione della vecchia copertura in tegole con falda unica rivolta verso strada via Marconi, si può notare la differenza di quota con il fabbricato adiacente a destra che ad oggi risulta praticamente nulla e la diversa tipologia di copertura. Rimane evidente che la copertura in tegole coppi sarde è stata rimossa e sollevata realizzando l'attuale piano secondo (mansarda). Nella ripresa obliqua sotto riportata (Sardegna foto aeree) anche se con diversa inclinazione, si riscontra in modo inequivoco quanto su esposto.
