**TRIBUNALE DI NUORO**

Procedura Fallimentare n. 15/2013 R.F.

**RAPPORTO DI STIMA**

**FABBRICATO SITO IN NUORO ALLA VIA F.LLI BANDIERA**

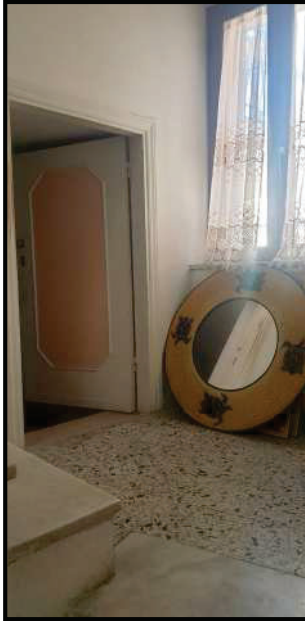
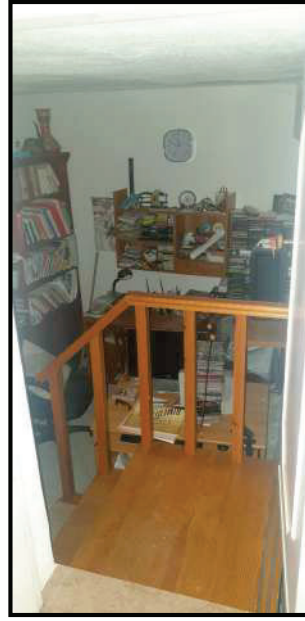
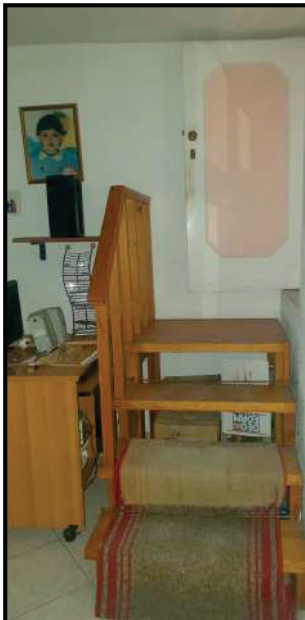
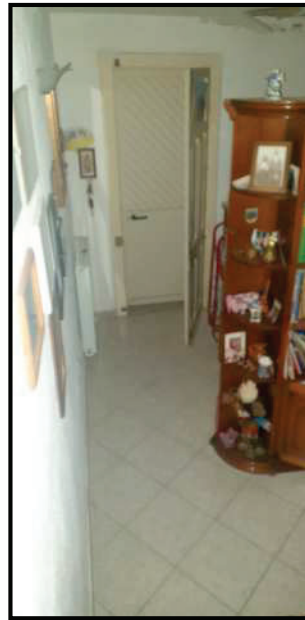
**LO STUDIO**

Sono presenti fenomeni infiltrativi di rilevanza considerevole per intensità ed estensione negli ambienti della cucina, soggiorno e servizio igienico, ove si rinviene lo sfarinamento degli intonaci e presenza di muffe e, nello studiolo, di entità tale da aver provocato lo sfondellamento del solaio.
