**ALLEGATO B**

*DOCUMENTAZIONE FOTOGRAFICA*

Numero di Ruolo generale: 9/2019

Rilievo fotografico dello stato dei luoghi dell'edificio e terreni in esecuzione  
dell'Ex "Colonia Piaggio" posta in Santo Stefano d'Aveto (GE)  
in Via Rinaldo Piaggio n.3

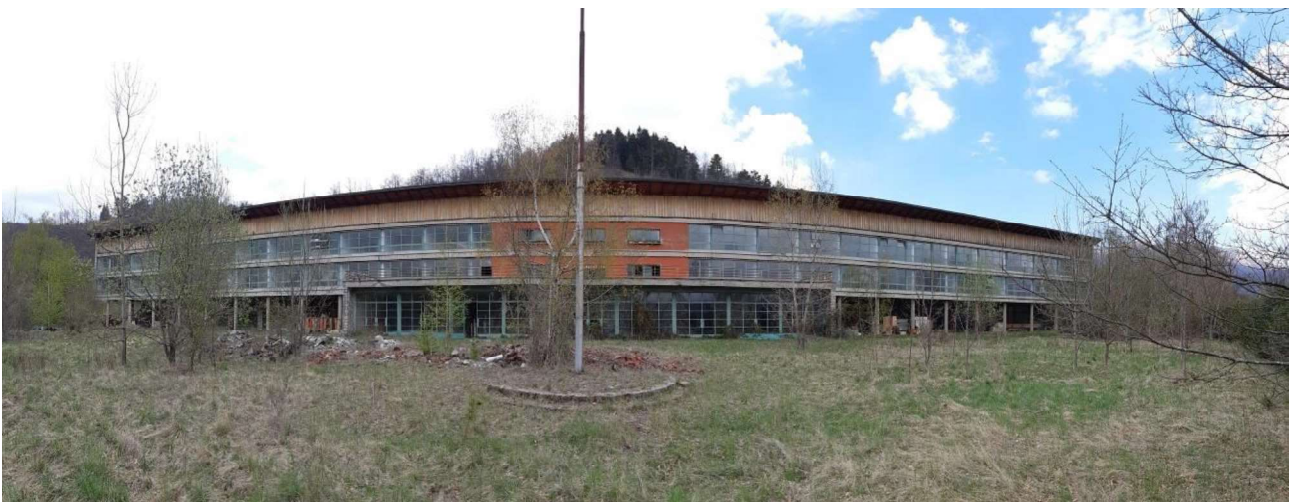
Foto 8 – Vista panoramica dell'Edificio 1

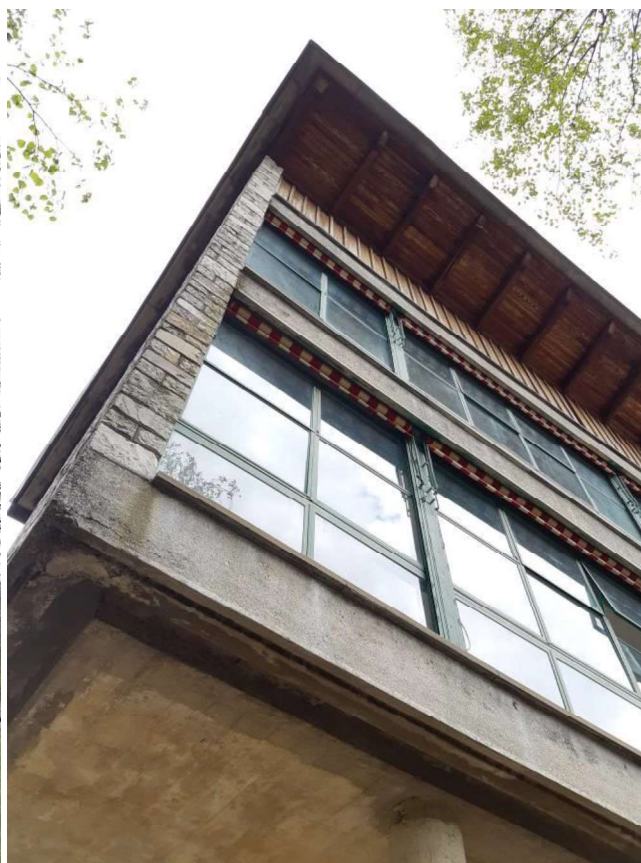
Foto 11 - Vista di dettaglio della facciata dell'Edificio 1

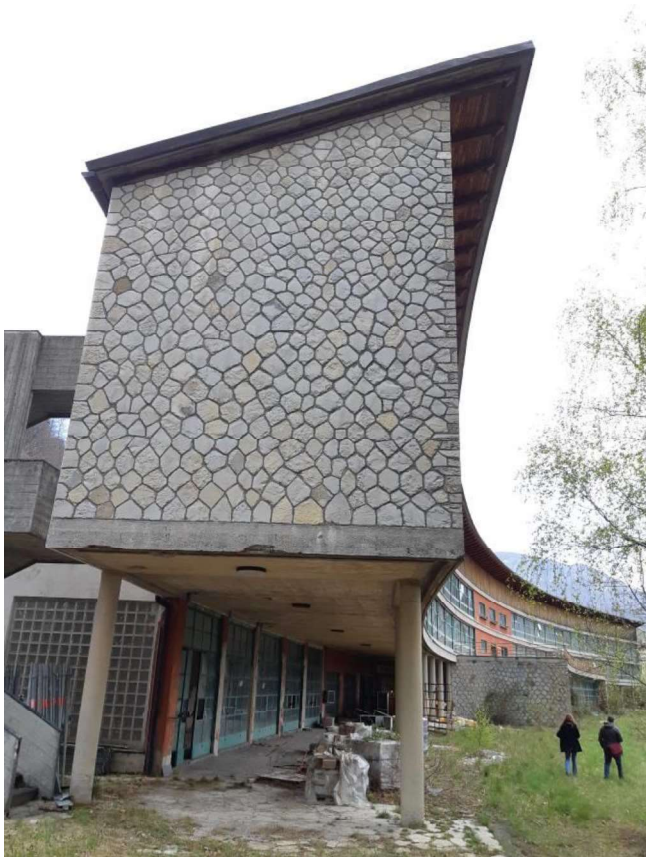
Foto 12 - Vista del prospetto SX dell'Edificio 1

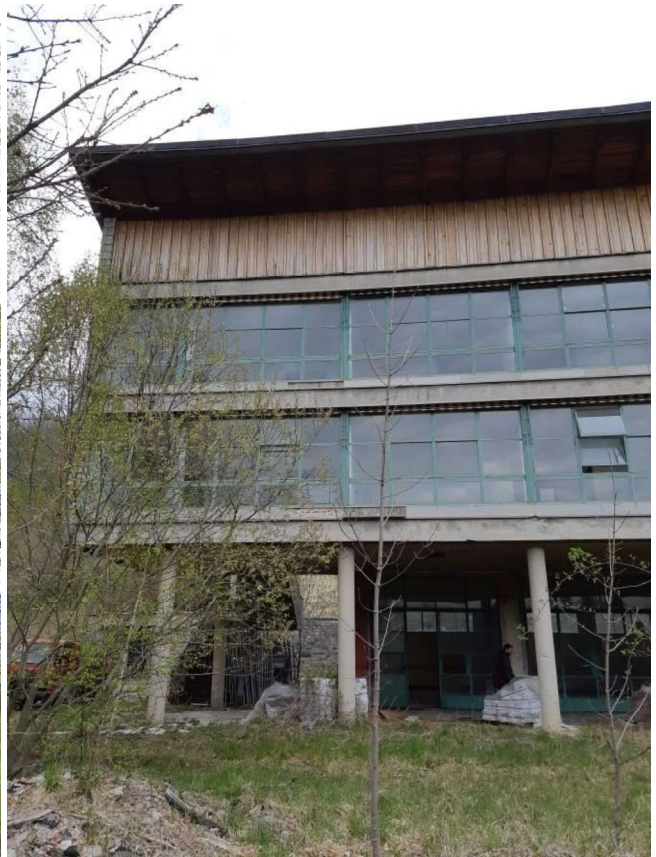
Foto 13 - Vista di dettaglio della facciata dell'Edificio 1

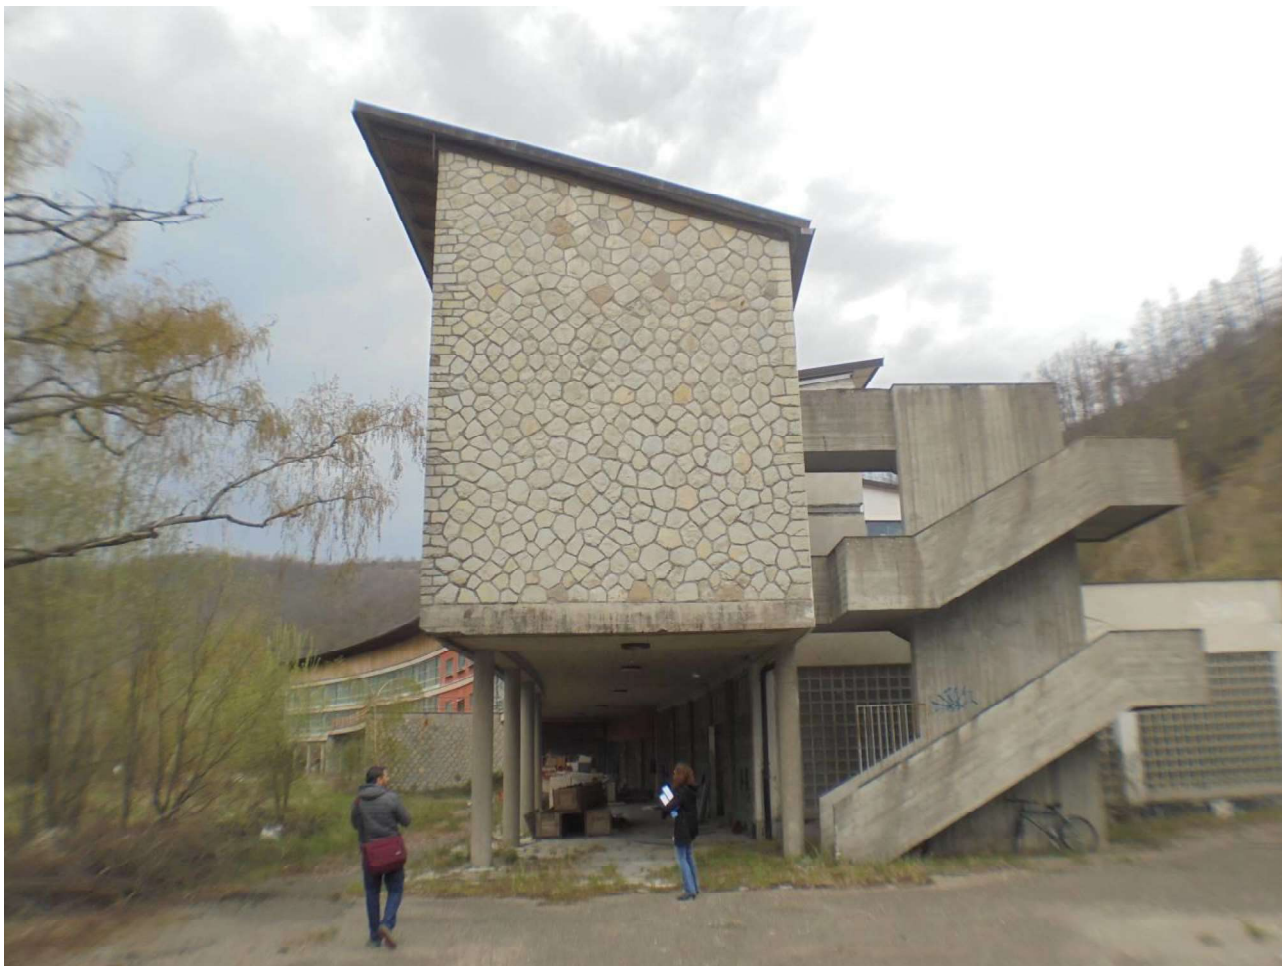
Foto 16 - Vista del prospetto DX dell'Edificio 1

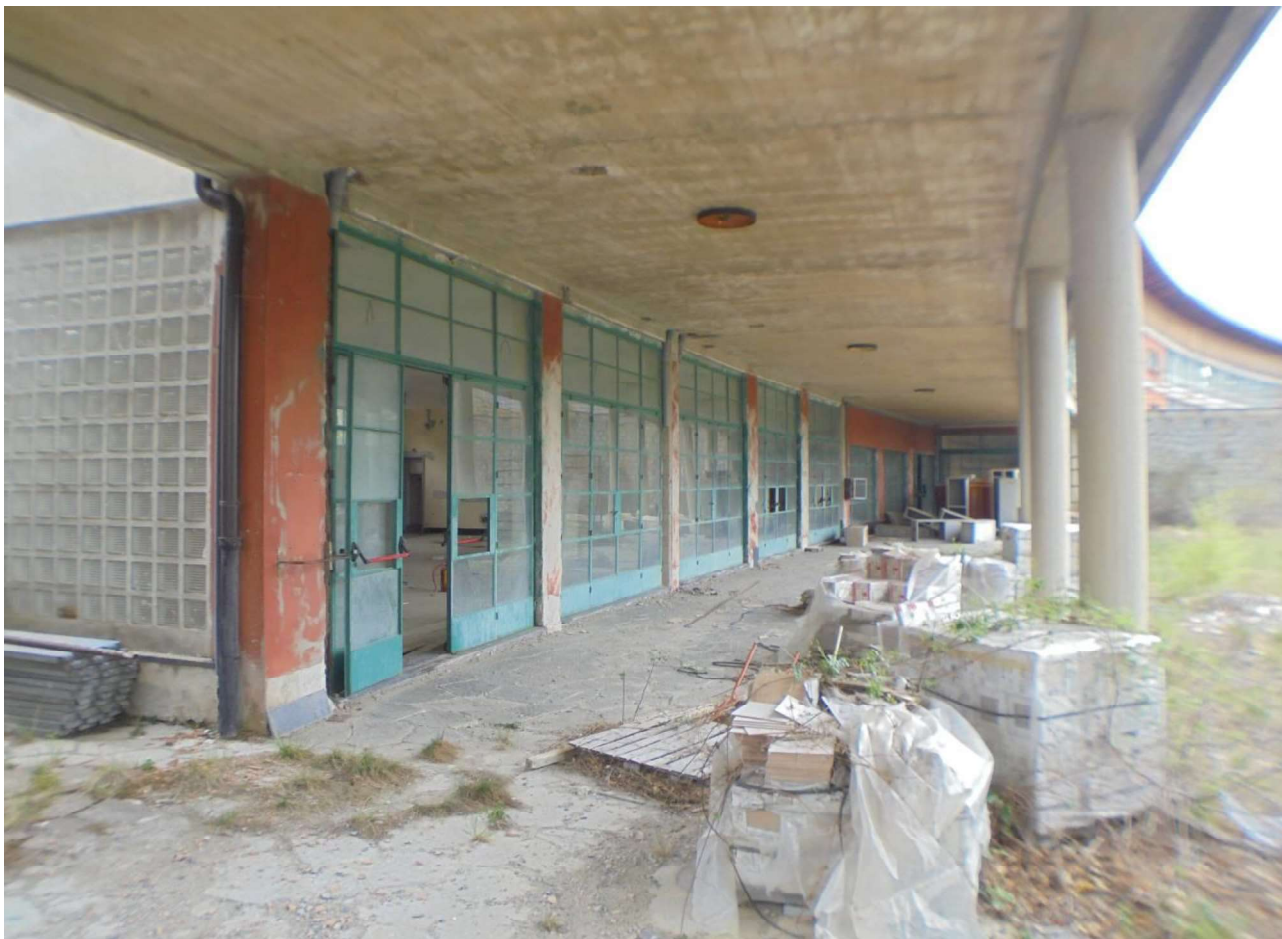
Foto 26 – il patio dell'ala SX dell'edificio

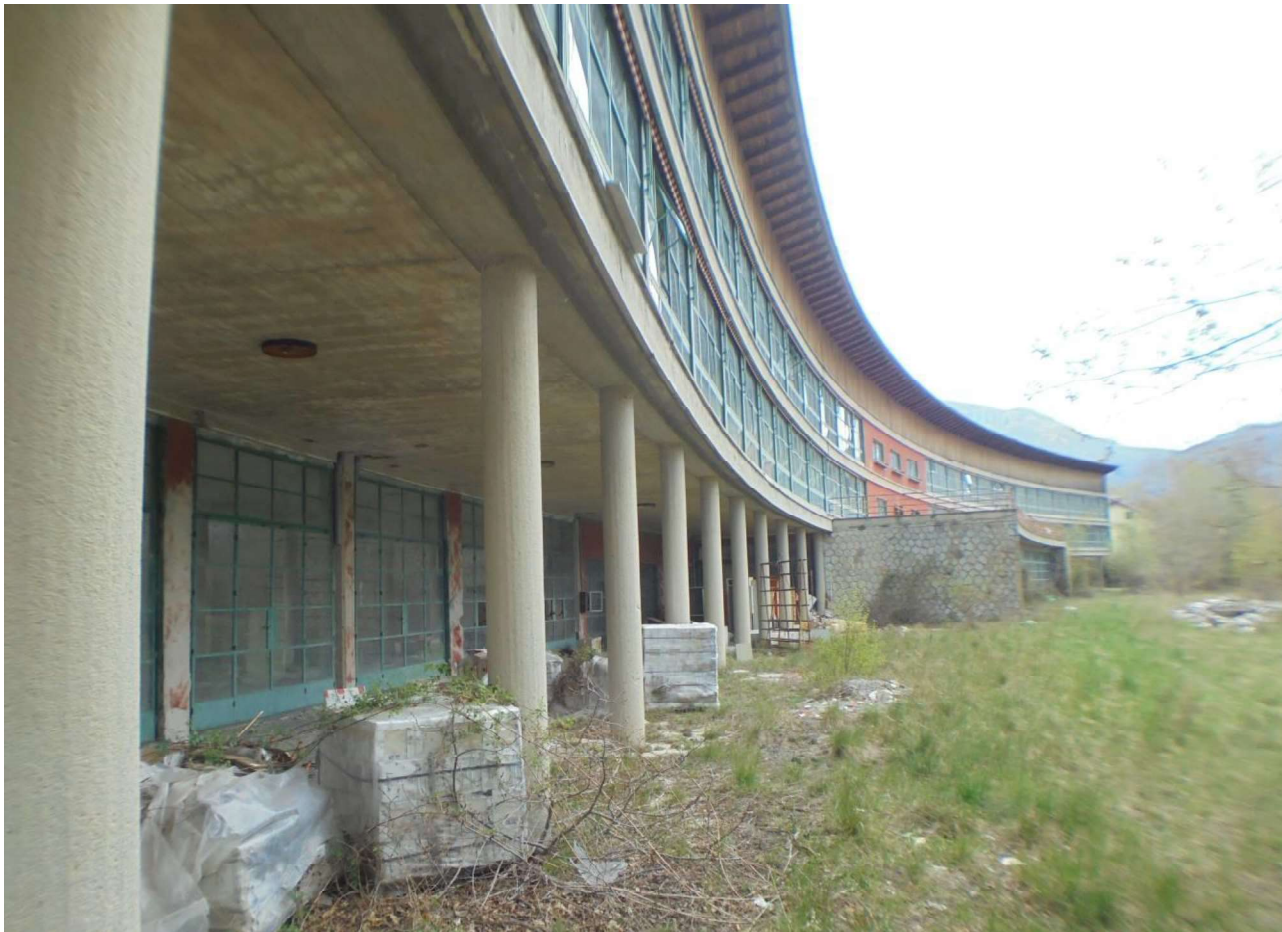
Foto 27 – il patio dell'ala SX dell'edificio

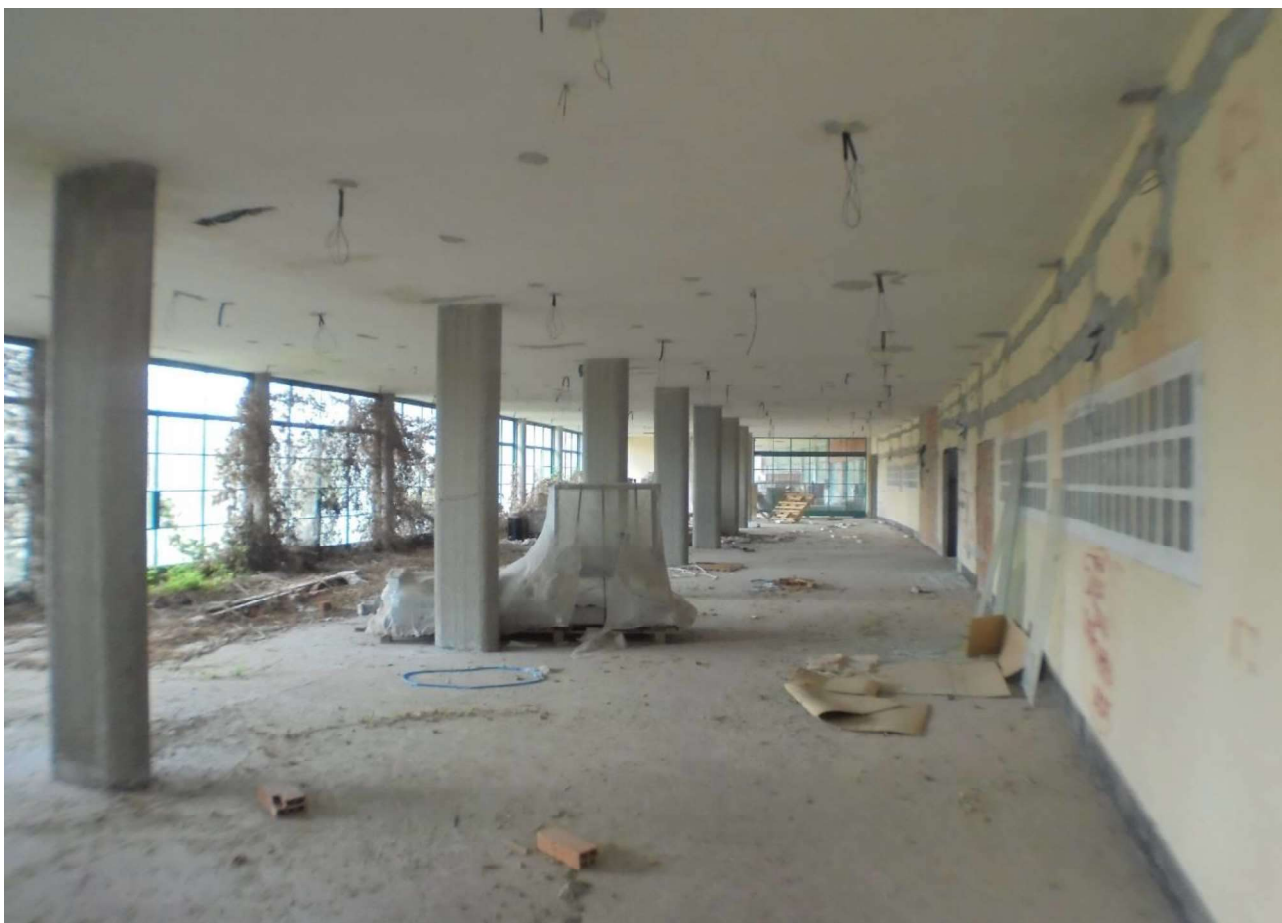
Foto 29 – Vista dell'ex refettorio centrale

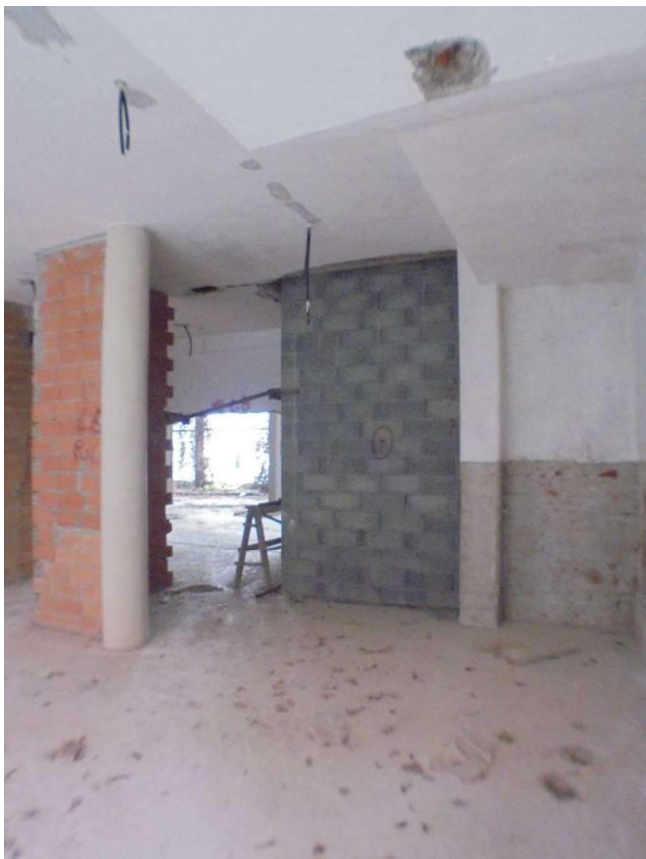
**Foto 32 - Vista della zona di disimpegno degli ascensori**

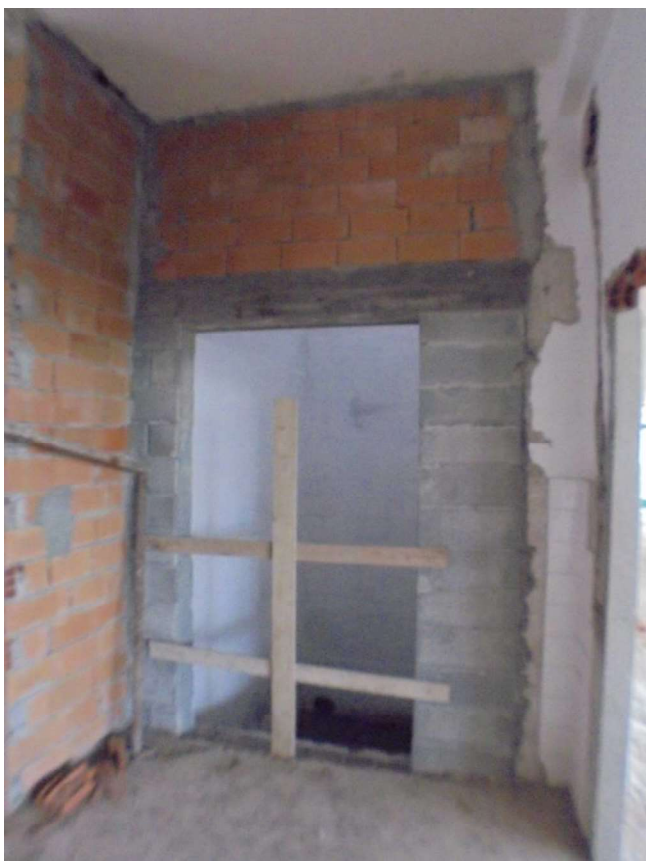
**Foto 34 - Vista del vano ascensore**

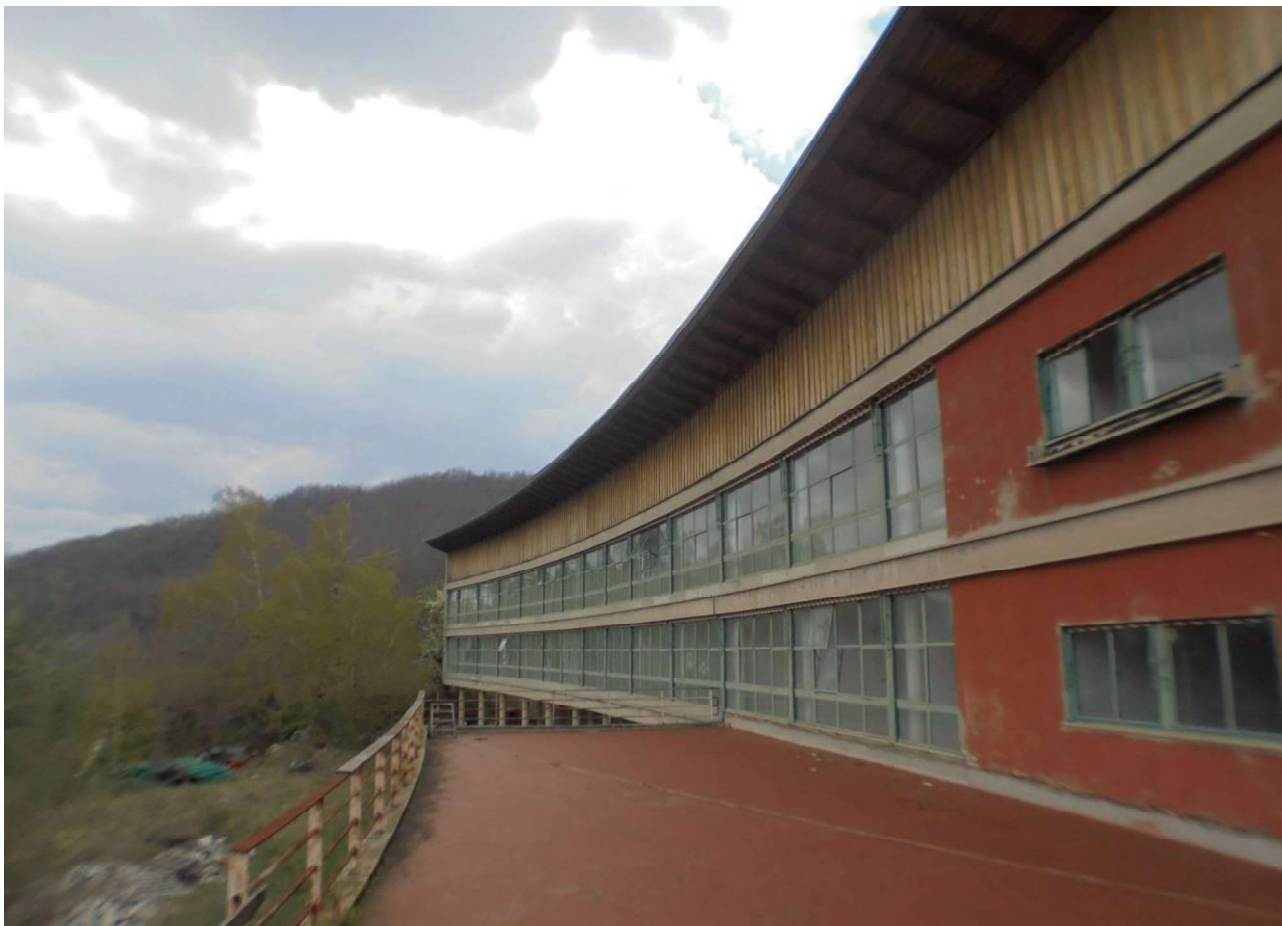
Foto 42 – Vista della terrazza panoramica dell'ala SX dell'Edificio 1

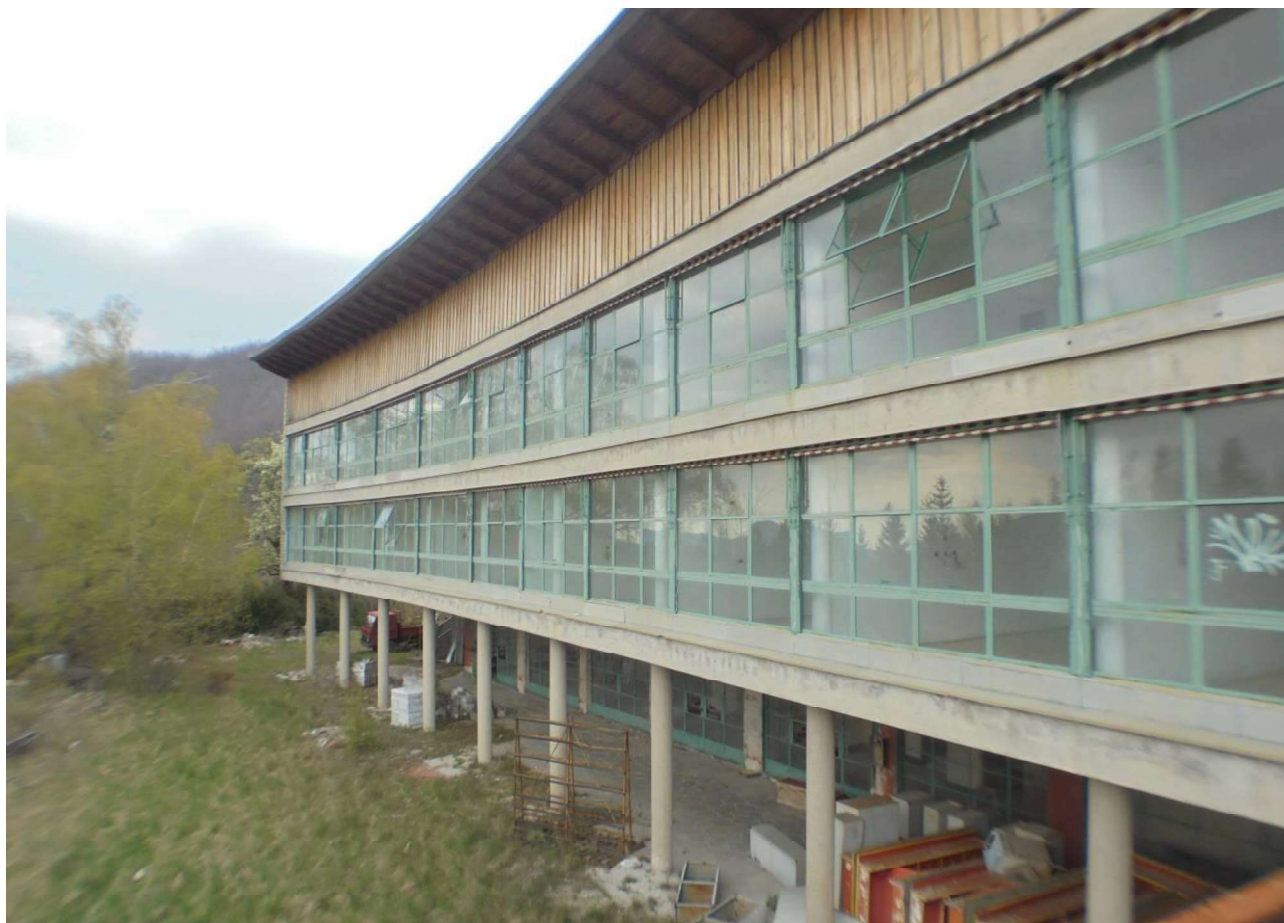
Foto 44 – Vista della terrazza panoramica dell'ala SX dell'Edificio 1

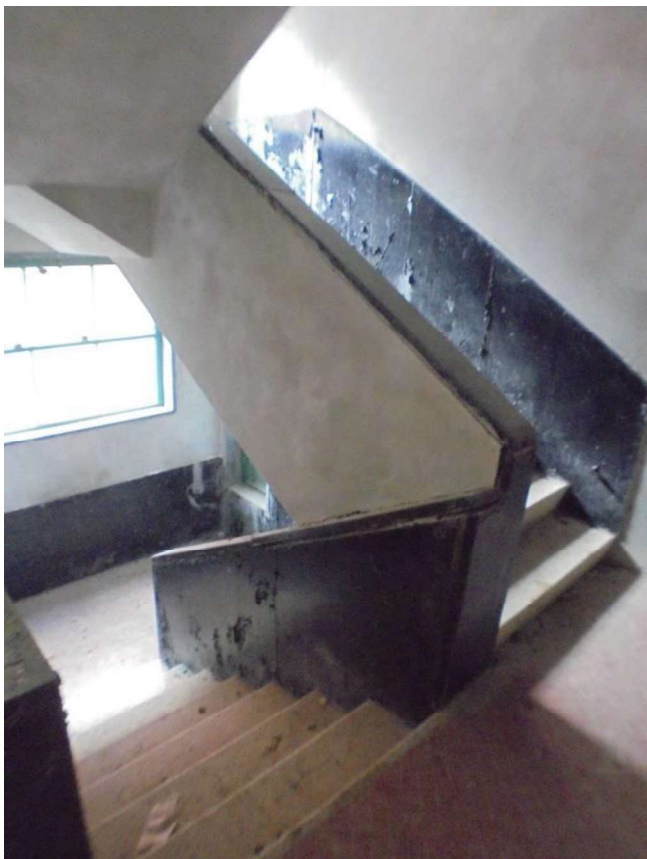
**Foto 48 - Vista del vano scale di servizio**

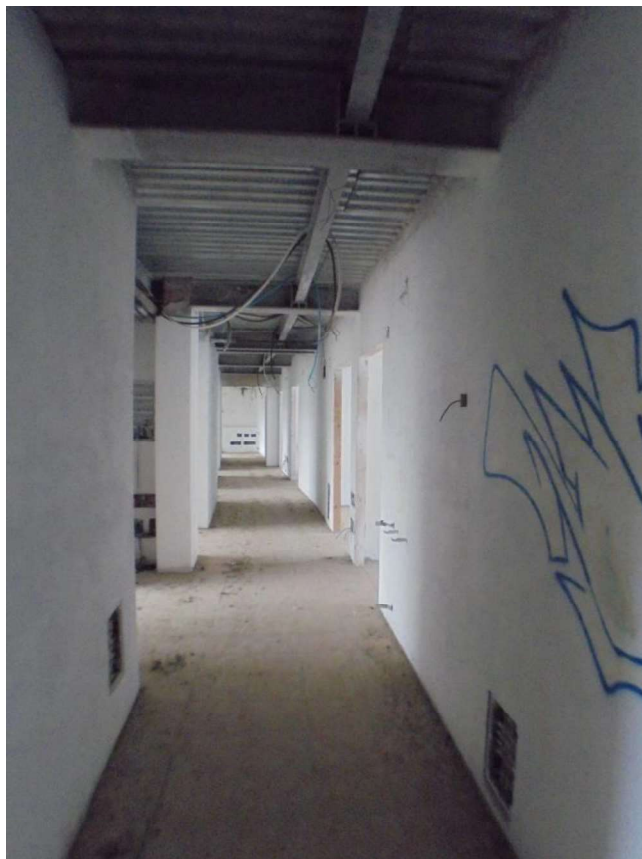
**Foto 49 – Vista del corridoio di disimpegno (ala SX) di collegamento alle camere singole di degenza del piano 1°**

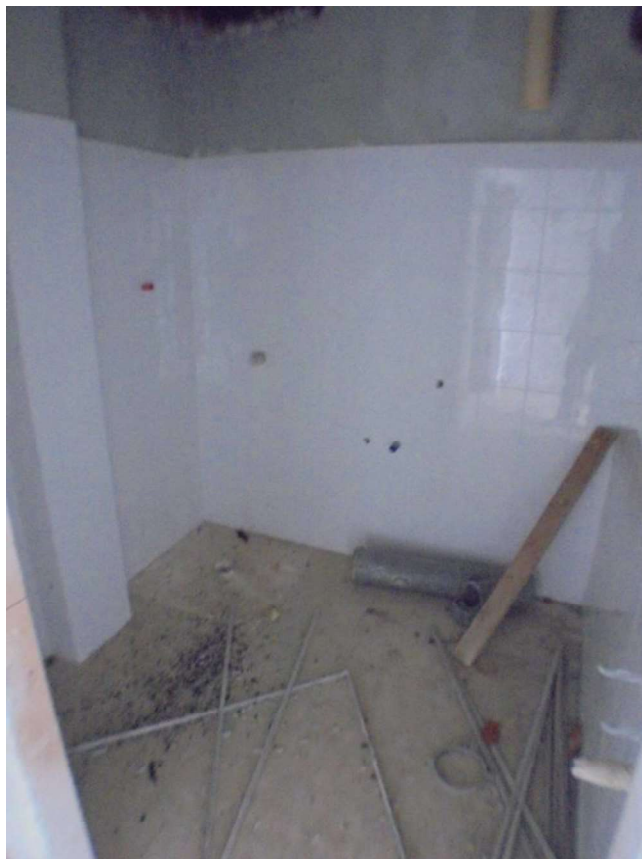
**Foto 51 – Vista di uno di un bagno tipo dedicato alla camera singola**

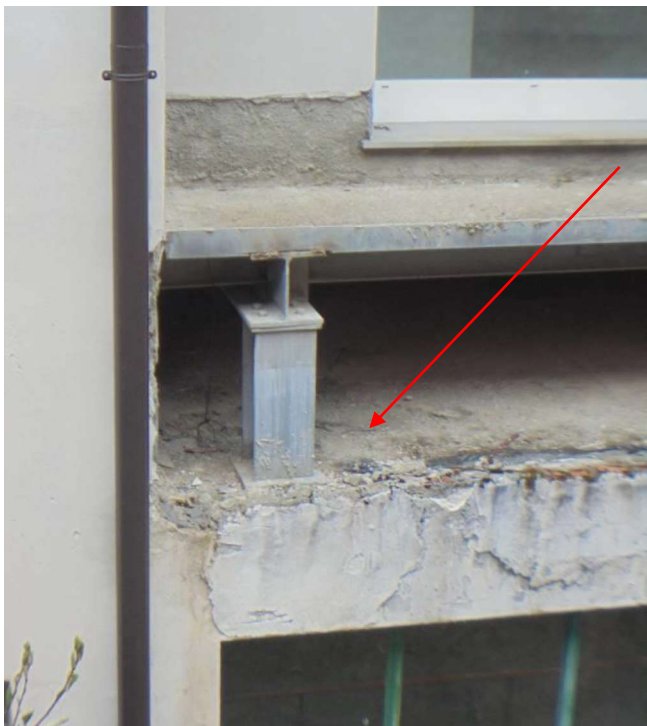
**Foto 60 – Dettaglio di una parte strutturale**

*In questo punto, che non è stato ancora tamponato come invece è stato fatto nel lato opposto, si rileva la singolarità del fatto che un pilastro vada a gravare su di un cordolo e non vada a “scaricare” in corrispondenza del pilastro cosa che sembrerebbe possibile.*

*Si evidenzia che la pratica edilizia è stata oggetto di una presentazione agli uffici provinciali competenti per quanto riguarda le strutture (Pratica C.A. N.° 9733 depositata in data 02.08.2004 con Relazione Finale depositata in data 05.11.2004). Tale procedura è però risultata priva di collaudo (vedere sezione dedicata nella relazione tecnica)*

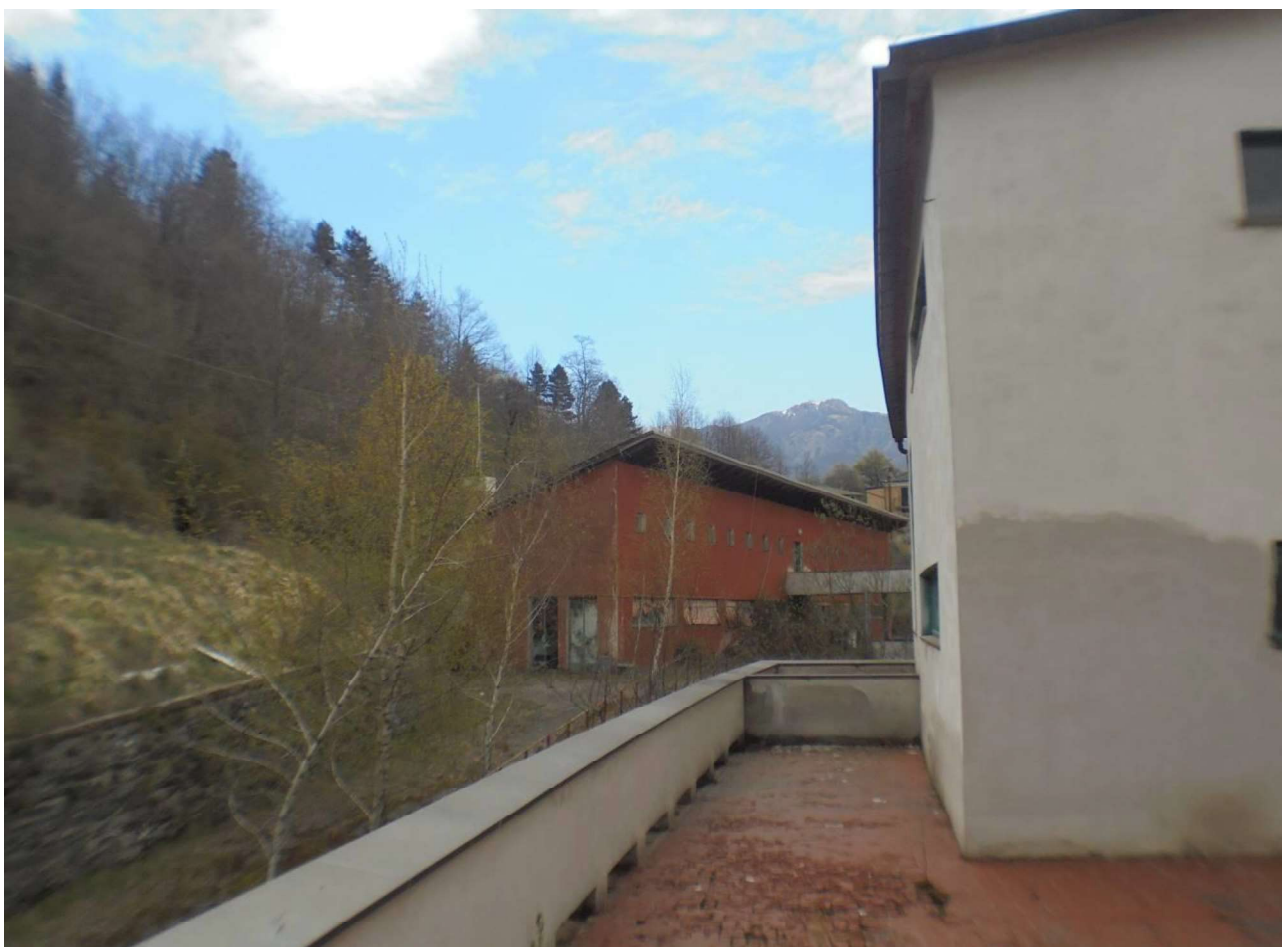
**Foto 63 - Vista dalla terrazza lato monte dell'Edificio 2**

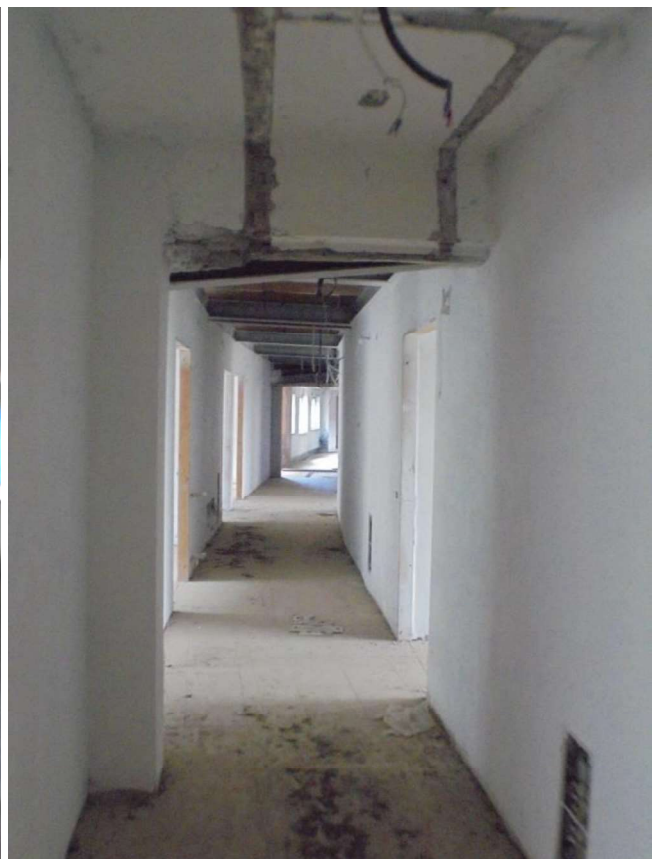
Foto 66 – Vista del corridoio di disimpegno (ala DX) di collegamento agli alloggi da 2 camere di degenza del piano 2°

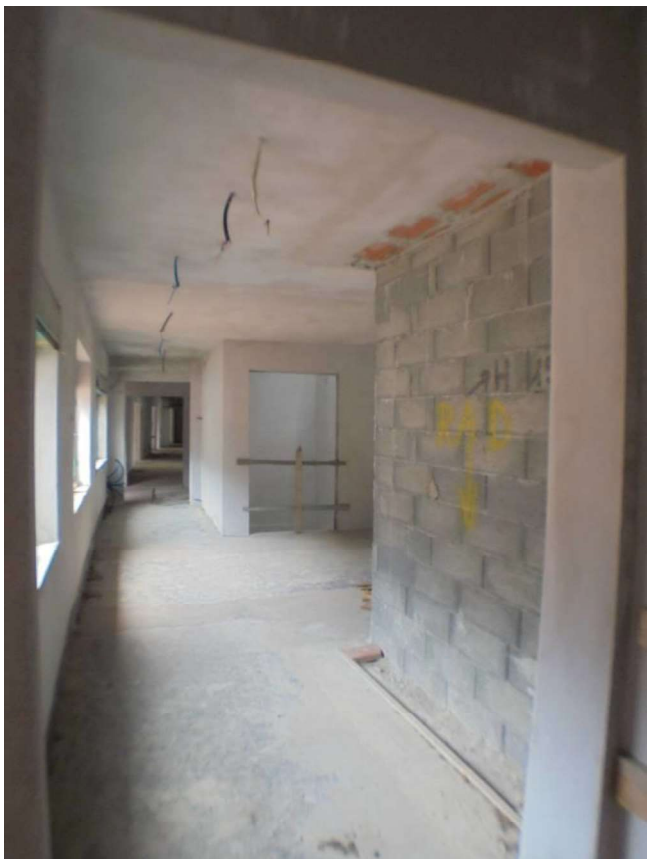
**Foto 67 - Vista del pianerottolo ascensori**

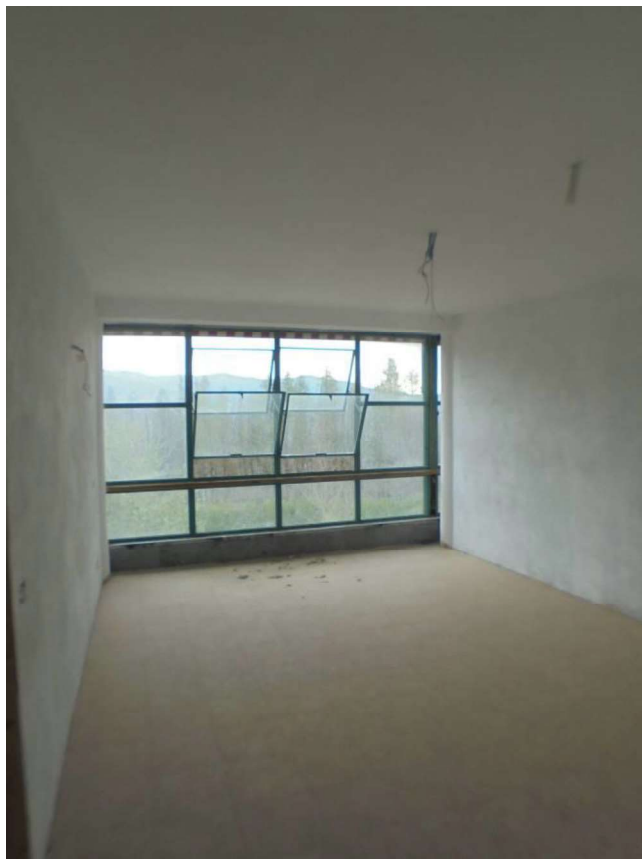
**Foto 68 – Vista di una delle stanze degli alloggi da 2 camere di degenza del piano 2°**

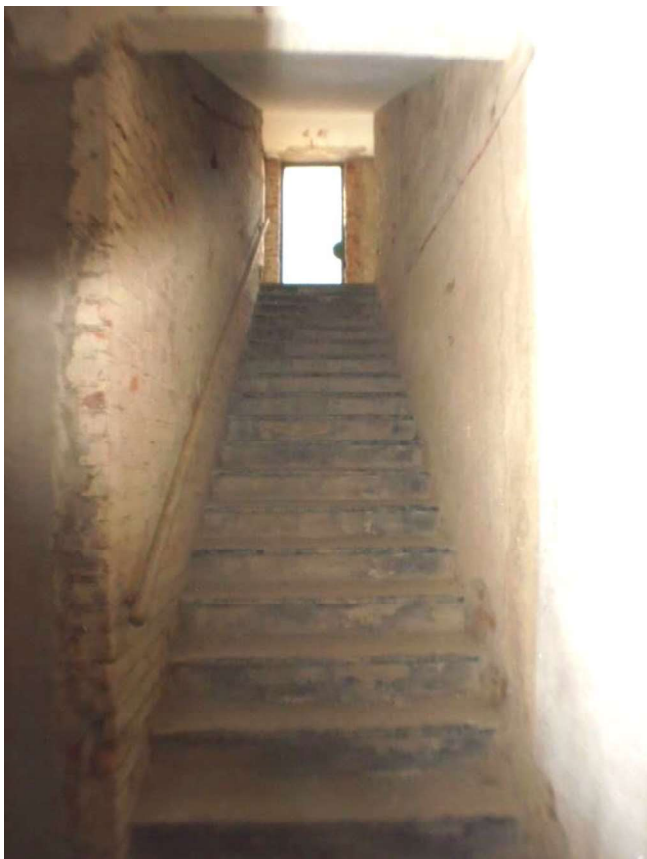
Foto 72 - Vista della scala di servizio

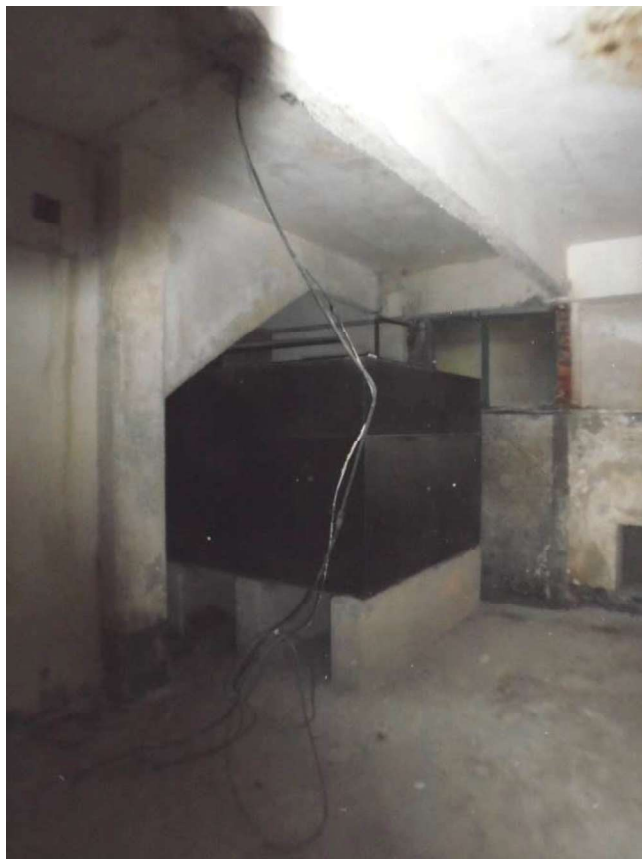
Foto 73 – Vista del serbatoio ex centrale termica

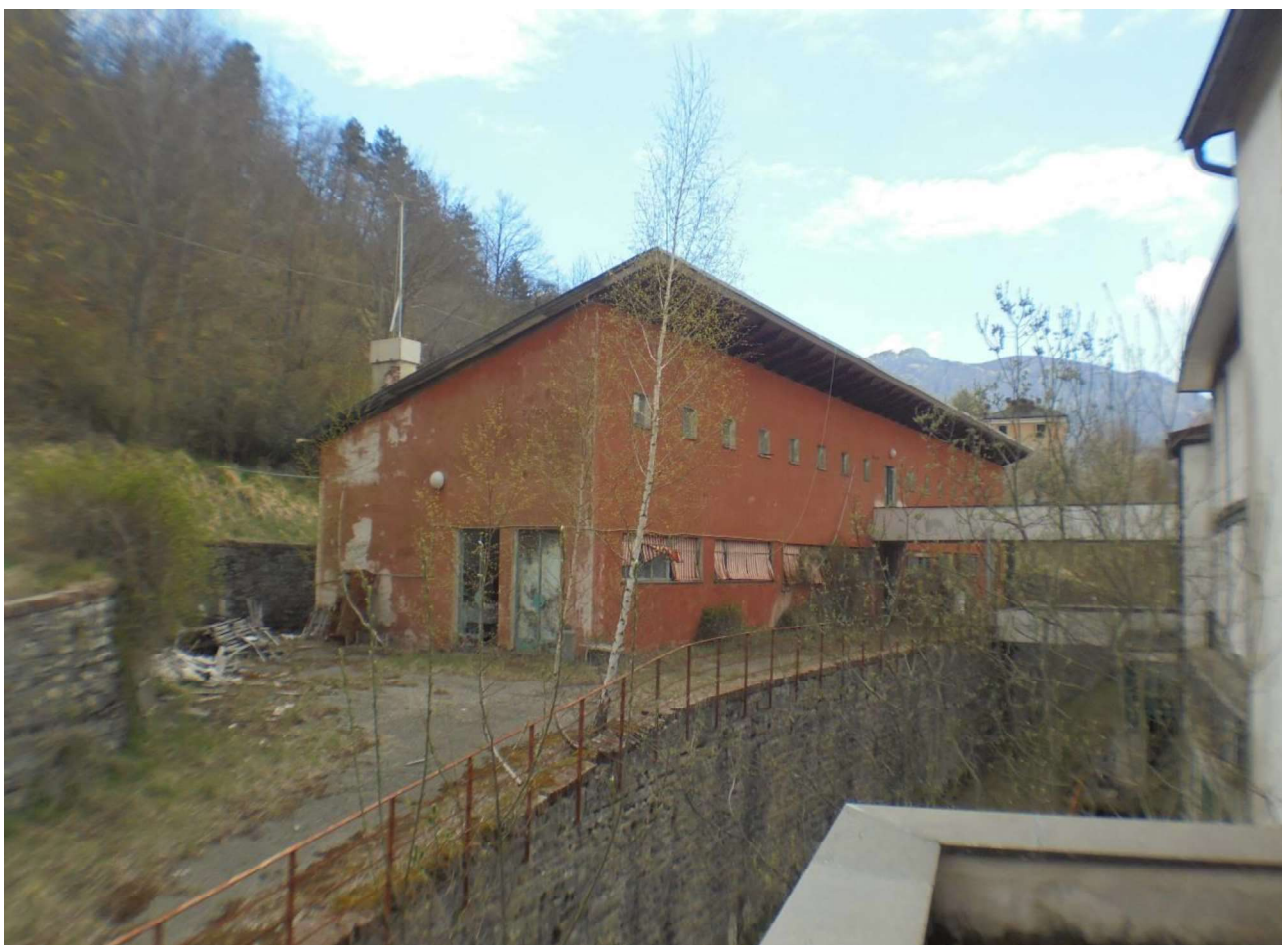
Foto 81 e 82 – Foto di insieme del corpo dell'Edificio 2

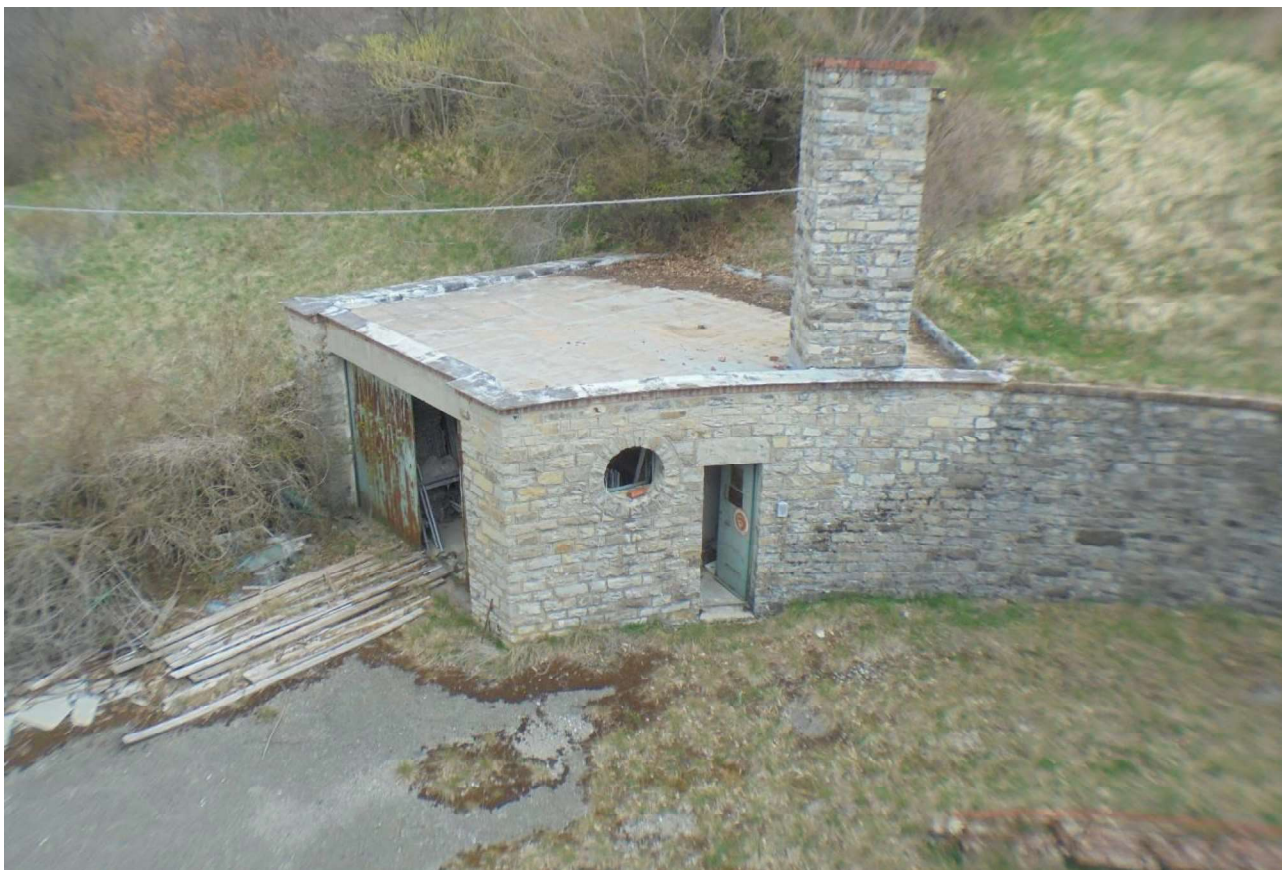
**Foto 91 – Foto di insieme del locale tecnico/autorimessa (Edificio 3)**
