**Esecuzione Immobiliare R.G.E. n. 50/2022**

**RELAZIONE GEOLOGICA  
CARATTERIZZAZIONE GEOTECNICA DEI TERRENI**

**VERIFICA DI STABILITÀ DEL VERSANTE**

**TRIBUNALE DI BIELLA  
SEZIONE ESECUZIONI IMMOBILIARI  
ESECUZIONE IMMOBILIARE R.G.E. n. 50/2022  
GIUDICE DELL'ESECUZIONE DOTT. EMANUELE MIGLIORE  
C.T.U. INCARICATO : POZZO GEOM. VARNIERO**

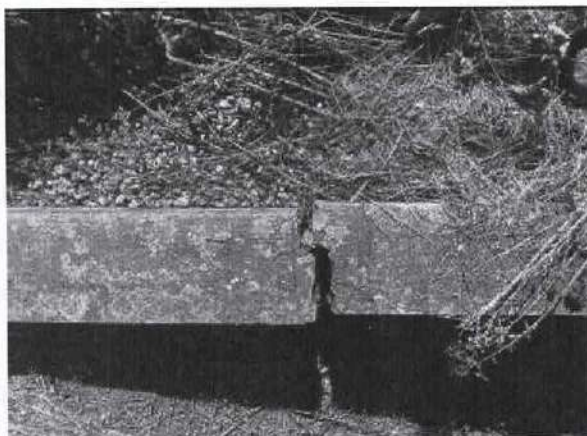
Si segnala l’importante presenza di materiali di riporto, particolarmente lungo i lati sud e nord occidentali dell’edificio, a costituire aree esterne pianeggianti cortilizie e di servizio.

Tali superfici sono delimitate nel loro perimetro esterno da un cordolo in calcestruzzo che presenta numerose fratture legate presumibilmente a cedimenti differenziali per compattazione e lisciviazione dei terreni di riporto.

Tale situazione è ben evidente anche esternamente al cordolo verso nord ovest dove la botola di accesso alla cisterna del

gasolio da riscaldamento emerge dal piano campagna per circa 10 centimetri.

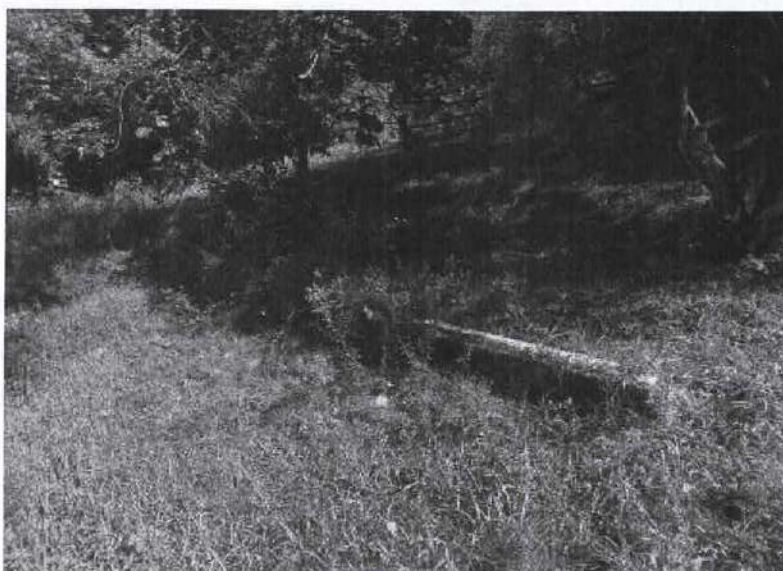
Lungo il versante meridionale si rilevano piccoli impluvi e fossati non protetti o parzialmente regimati da strutture ormai strutturalmente collassate: tale sistema idraulico superficiale risulta potenzialmente dannoso per la stabilità delle coltri superficiali del versante favorendo l'infiltrazione

delle acque e localmente un potenziale *canyoning*.

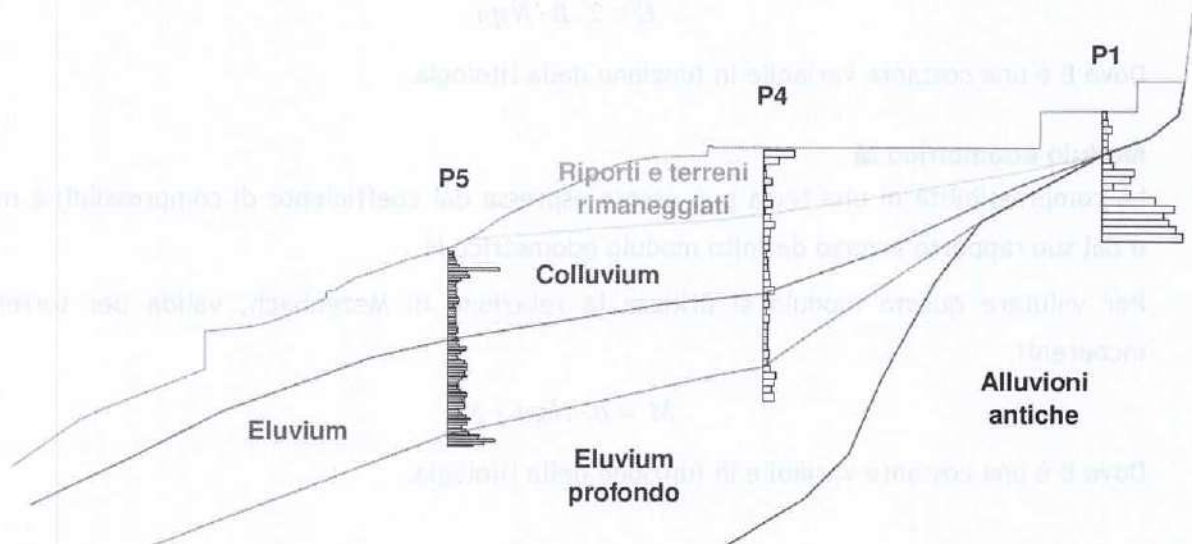
- **Sezione litotecnica NORD**

Di seguito si propone la ricostruzione delle due sezioni a carattere lito-tecnico; le sezioni così riportate hanno costituito la base per le successive verifiche di stabilità del versante e del sistema geotecnico edificio-versante.

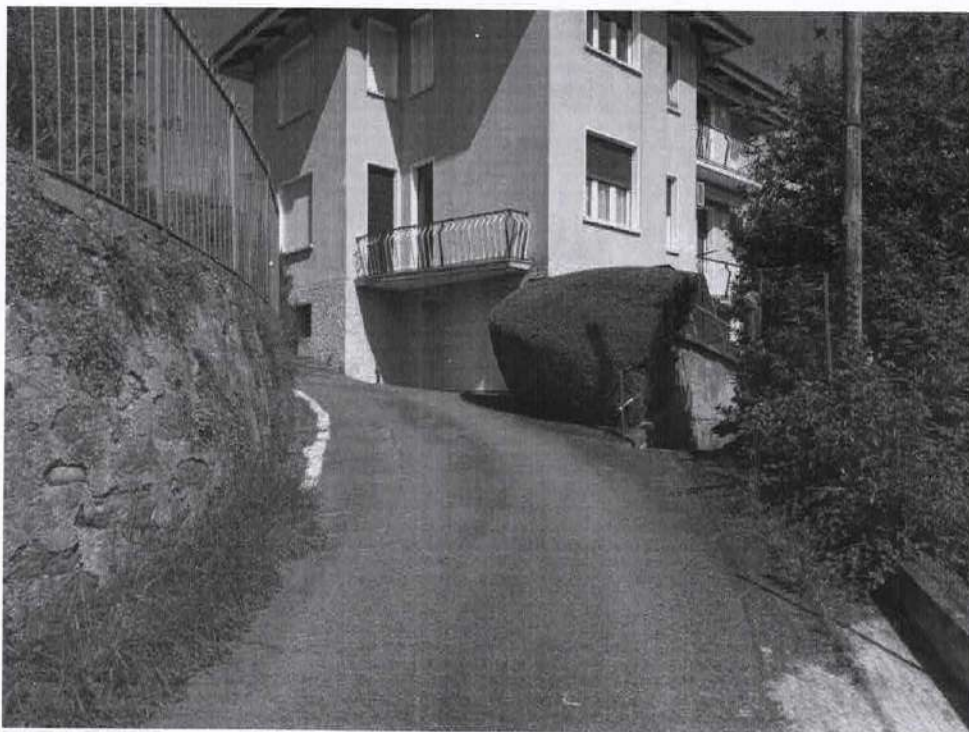
Foto 3: edificio particella n°370, diritto di passaggio sulla strada di accesso pr. l

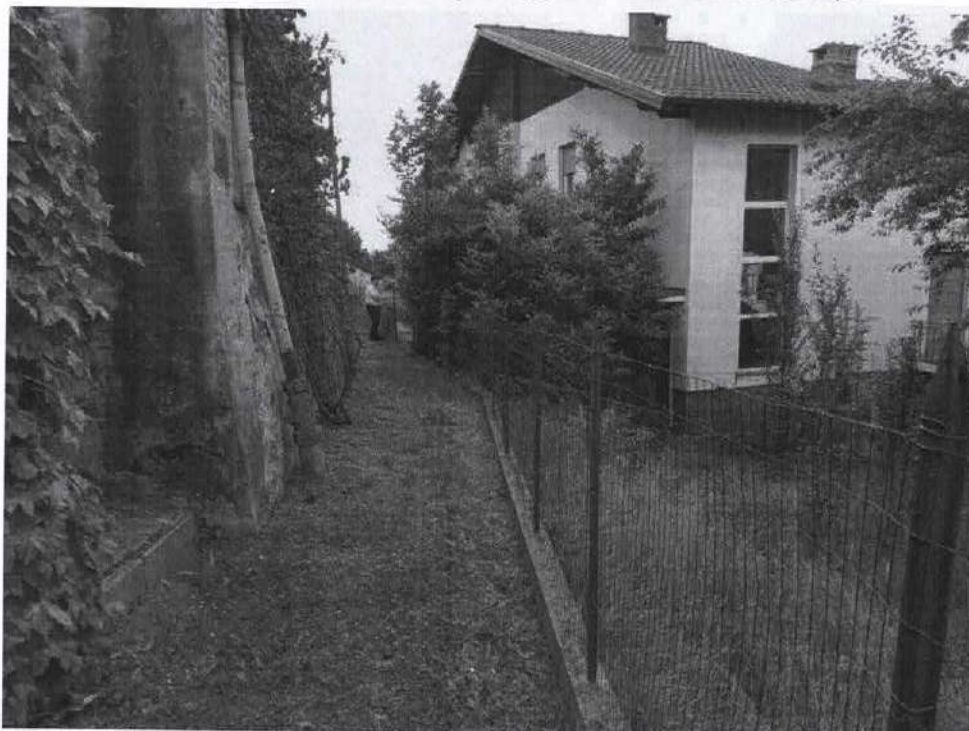
Esiste una fognatura interrata che percorre un tratto del vicolo pedonale compreso tra la particella n°1221 [REDACTED] e le particelle n°147, 327 e 1199 e poi sottopassa la recinzione [REDACTED] e percorre il mappale n°1221 in direzione NO-SE, alle spalle dell'edificio civico n°124. Quindi continua sulla particella n°1221 in direzione SO, al di sotto del piano bitumato della strada di accesso. In quest'ultimo tratto sono allacciati tramite appositi pozzetti l'edificio della particella n°329 e l'edificio di proprietà [REDACTED] (particella n°1221). Successivamente la tubazione fognaria procede in direzione SE attraversando i prati sottostanti la frazione. La fognatura risulta censita dal gestore CORDAR Biella S.p.A., come risulta dall'allegata planimetria rilasciata dall'ente stesso. Si segnala che nella bolletta periodica che CORDAR addebita alla [REDACTED] per il servizio fognario non è contenuta la voce di costo relativa alla depurazione.

Foto n°4: il vicolo percorso dalla condotta fognaria

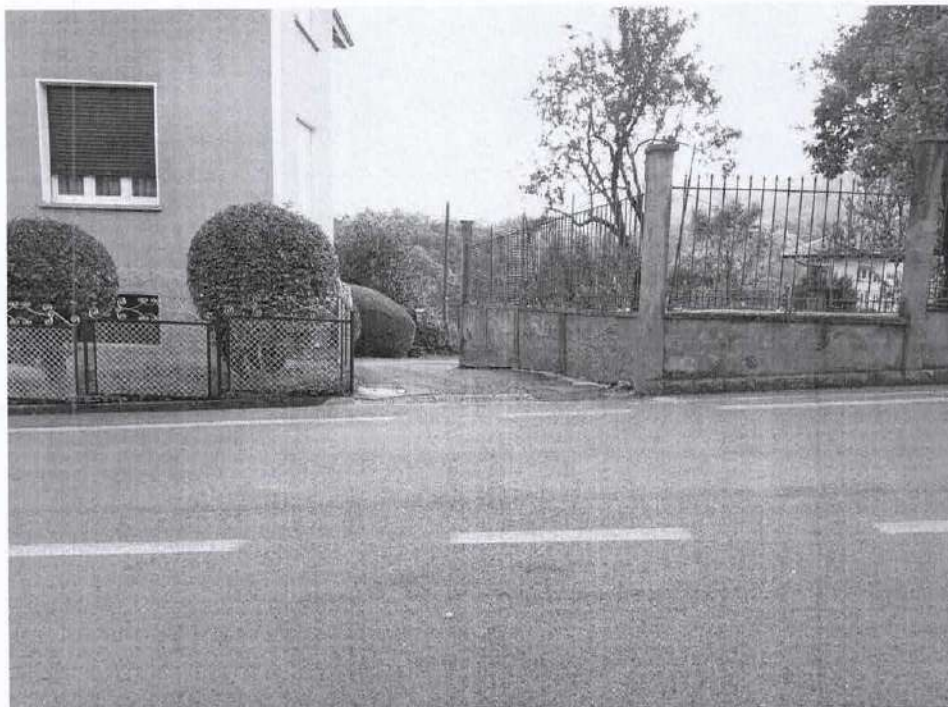
Foto 1: l'accesso su Via Clemente Vercellone

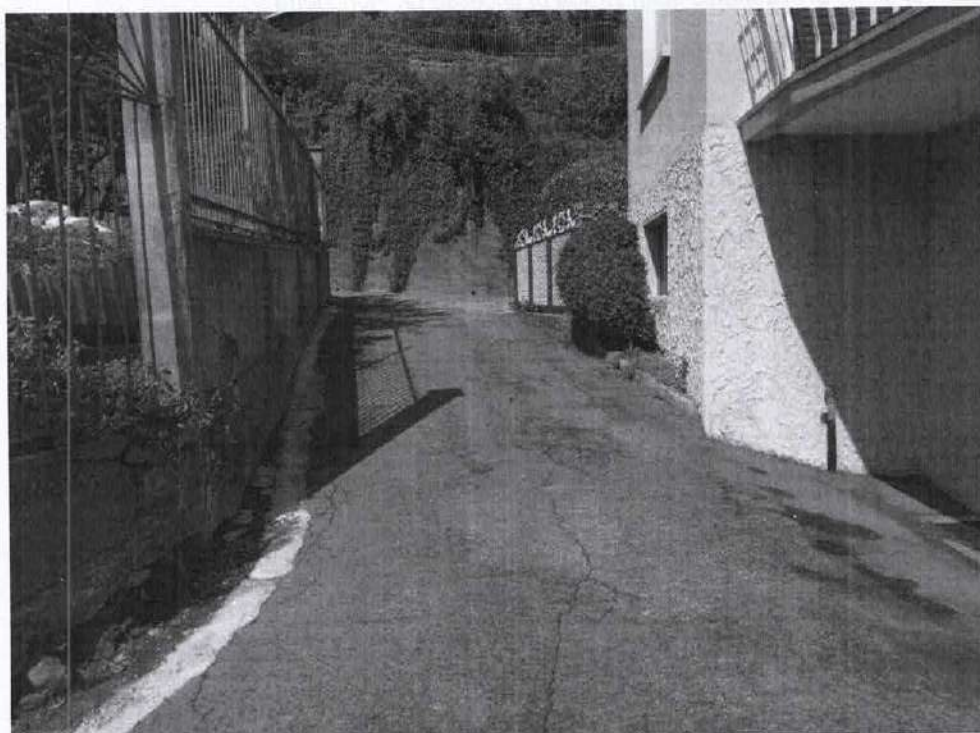
Foto 2: strada di accesso da Via Clemente Vercellone

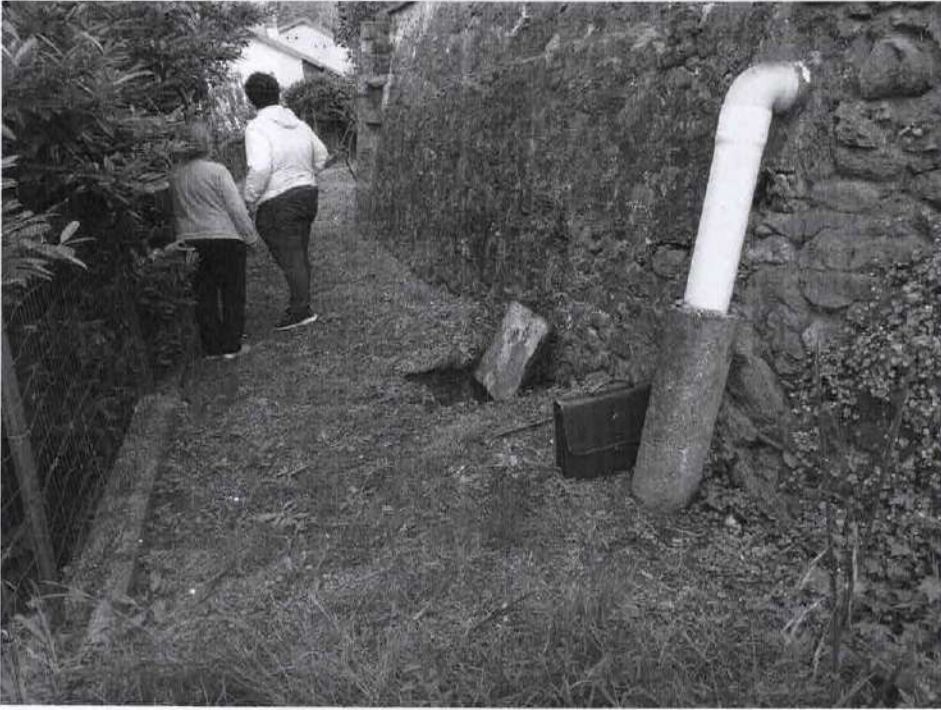
Il collettore fognario allaccia numerose abitazioni di frazione Rubiola ed è di antica costruzione. E' stato possibile sollevare la lastra di copertura di uno dei pozzetti del vicolo pedonale ed osservare che il fondo scorrevole è piuttosto eroso e con ogni probabilità sede di perdite che si infiltrano nel sottosuolo, dando origine a problematiche di natura igienico-sanitaria. Il condotto, oltre che dai reflui fognari, è percorso dagli scarichi di acque meteoriche provenienti da alcuni fabbricati e cortili della frazione e può essere percorso anche dalle acque della roggia molinaria comunale. In occasione di eventi meteorici di rilievo il condotto si è dimostrato di sezione insufficiente a smaltire la portata idraulica e le acque sono fuoriuscite dai pozzetti: ruscellando verso valle hanno interessato l'area pertinenziale dell'abitazione [REDACTED] scavando buche e solchi, depositando immondizie varie, insudiciando le aree di reflui fognari. Alla precaria situazione della linea fognaria si deve aggiungere che alcuni dei cortili e dei tetti soprastanti il vicolo scaricano le acque direttamente sul sedime del vicolo e non nella fognatura, come sarebbe opportuno. Le acque rilasciate sul vicolo scendono sull'area pertinenziale dell'abitazione, portando altre erosioni, ristagni d'acqua e comparsa di umidità e muffe sui manufatti. Segni dell'azione dannosa delle acque sono rilevabili presso il pozzetto interrato ad Ovest dell'edificio, intorno al quale il terreno è stato eroso ed abbassato di circa 25-30 cm, e presso la cordolatura cementizia del cortile Sud, dove il manufatto risulta fratturato e disarticolato.

Foto n°5: vicolo con pozzetto fognario

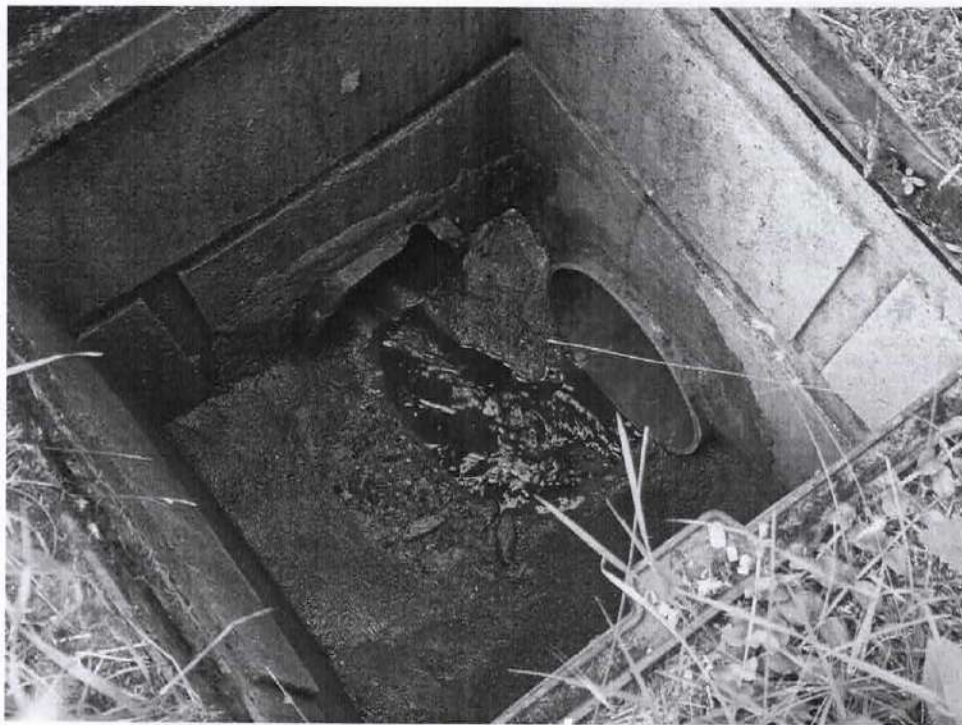
Foto n°9: primo pozzetto fognario sulla proprietà

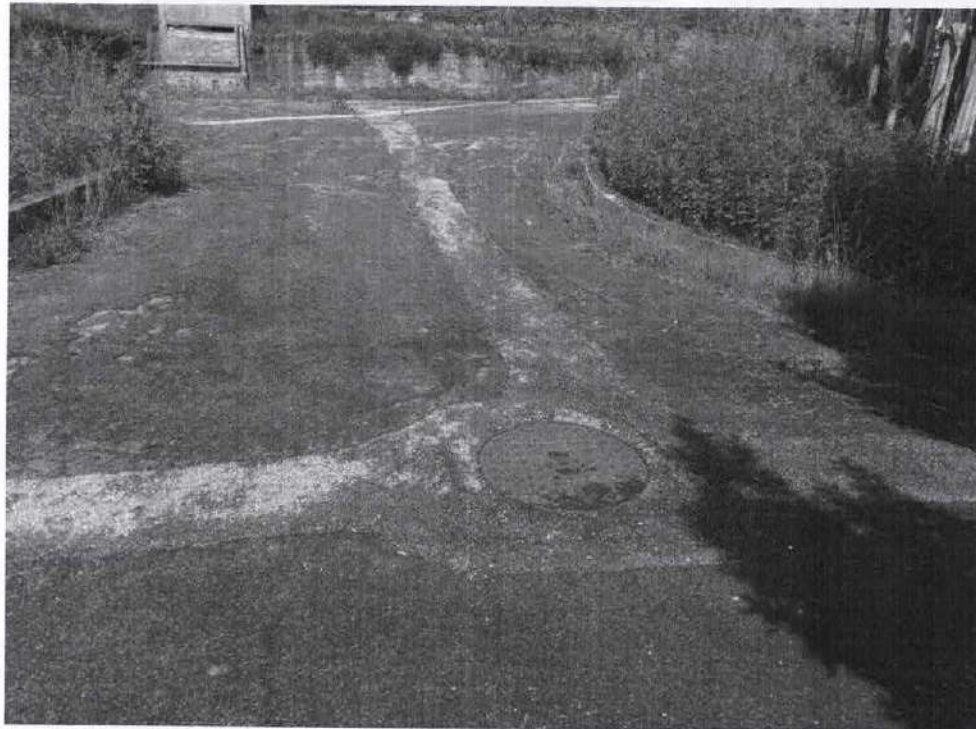
Foto n°10: tracciato della fognatura sulla proprietà
