**TRIBUNALE CIVILE DI PALERMO**

ESPROPRIAZIONE IMMOBILIARE *R. Es. n. 578/2014*

**Oggetto: Relazione sullo stato dei luoghi ed sull'esistenza di situazione di pericolo relativamente all'appartamento di via Elba,10 piano terzo occupato dall'esecutato, censito al Catasto Fabbricati del Comune di Carini al N.C.E.U. al Fg. 13 p.lla 58 sub.21.**

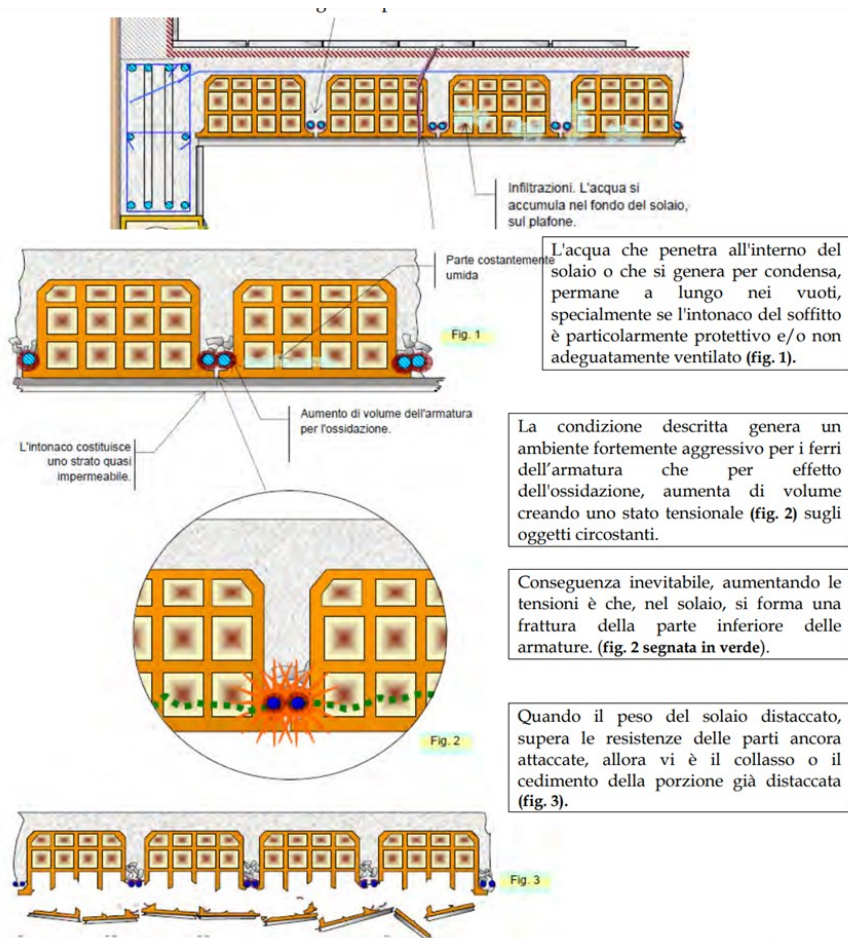
Non di meno che, l'espulsione del copriferro, risulta essere un doppio problema nelle strutture; difatti il suo distacco, se da un lato va a diminuire la sezione dell'elemento, e quindi anche la sua resistenza, dall'altro espone il nucleo centrale dell'elemento agli agenti esterni. Ricordiamo infatti che la prima funzione del copriferro è quella di essere uno strato di usura, da sacrificare al posto della sezione centrale ove sono collocate le barre di armatura. Vien da sé quindi che un'entrata in crisi di questo elemento rappresenta una criticità per nulla trascurabile.

Il processo di ossidazione delle barre di armatura non solo corrode l'acciaio delle stesse, ma ne aumenta il volume fino a 6 volte rispetto a quello iniziale, inducendo delle tensioni all'interno dell'elemento strutturale, ovvero "spingendo" verso l'esterno e lesionando le finiture.

Lo scrivente ritiene di dover sottolineare che la situazione attuale riscontrata all'interno dell'immobile di fatto rappresenta un rischio per l'incolumità degli occupanti, dovendosi pertanto procedere sia ad interventi più rapidi di messa in sicurezza, per poi procedere in un secondo momento con quelli di eliminazione definitiva delle cause.
