TRIBUNALE DI CALTAGIRONE

ESECUZIONE IMMOBILIARE N. R.G.

ALLEGATO N° 2 – RILIEVO FOTOGRAFICO

CALTAGIRONE – VIA LEONE N. 4

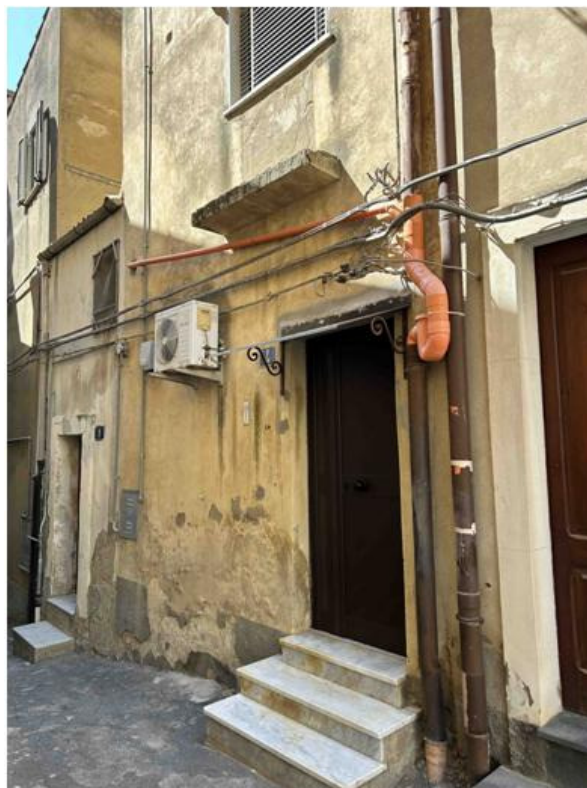
Foto n° 4 – Altra vista del prospetto di via Leone, in particolare del portone di ingresso del piano terra.

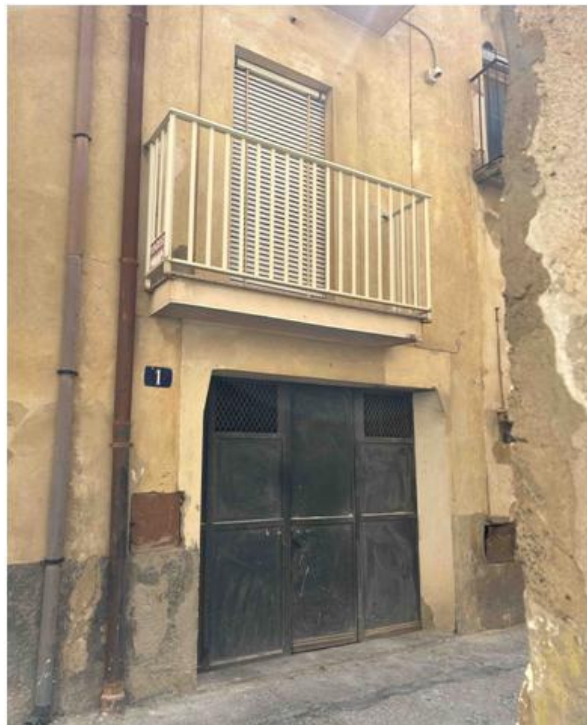
Foto n° 6 – Vista del prospetto del garage/box del piano terra su via Polizzi.

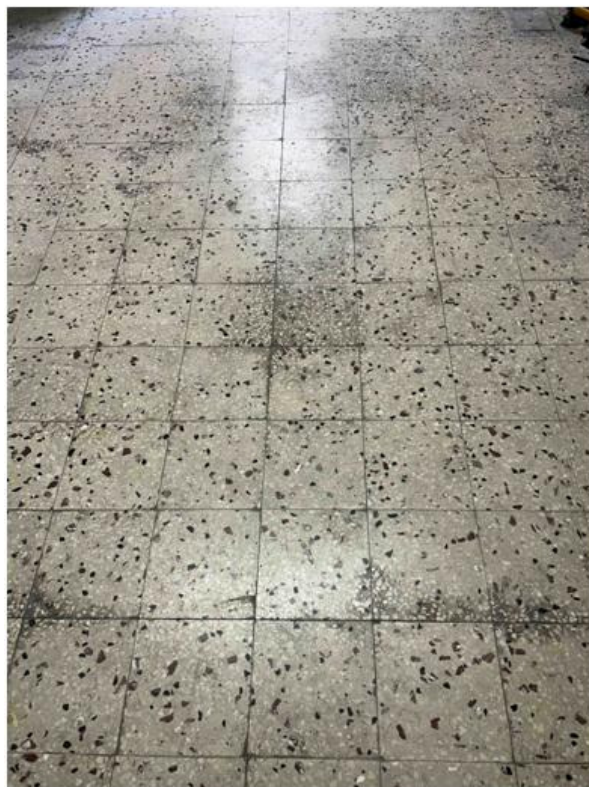
Foto n° 9 – Foto scattata alla pavimentazione in scaglietta di marmo.

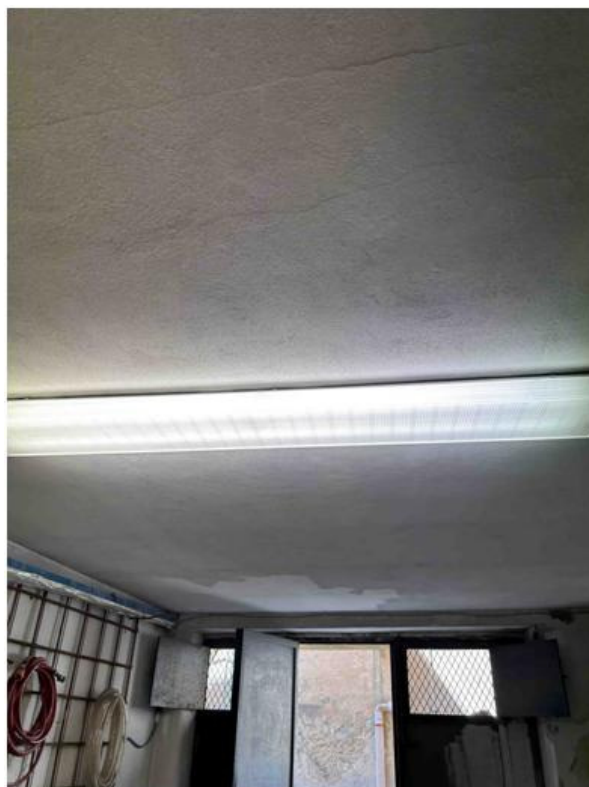
Foto n° 10 – Foto scattata al corpo illuminante posizionato sul soffitto del garage. L'impianto è realizzato sottotraccia.

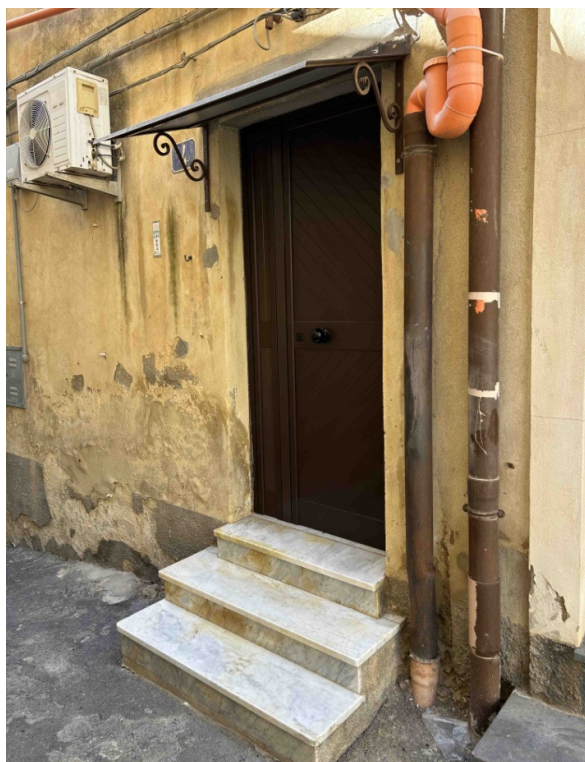
Foto n° 11 – Foto scattata al portone di ingresso su via Leone che consente l'accesso al numero civico 4. L'ingresso è rialzato rispetto alla quota della sede stradale. La porta è in alluminio pre-verniciato a due ante, di cui una semi-fissa.

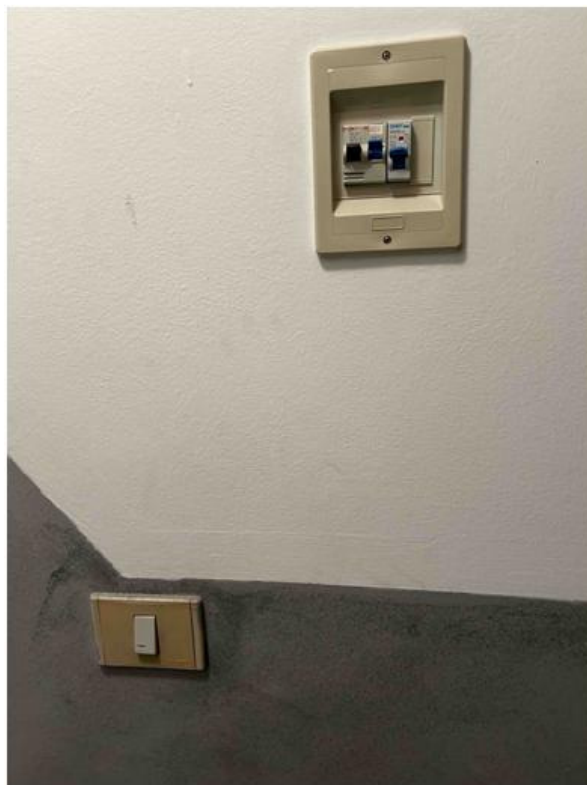
Foto n° 13 – Foto scattata all'interruttore elettrico generale posto all'ingresso del fabbricato, dotato di dispositivo magneto-termico (salva-vita).

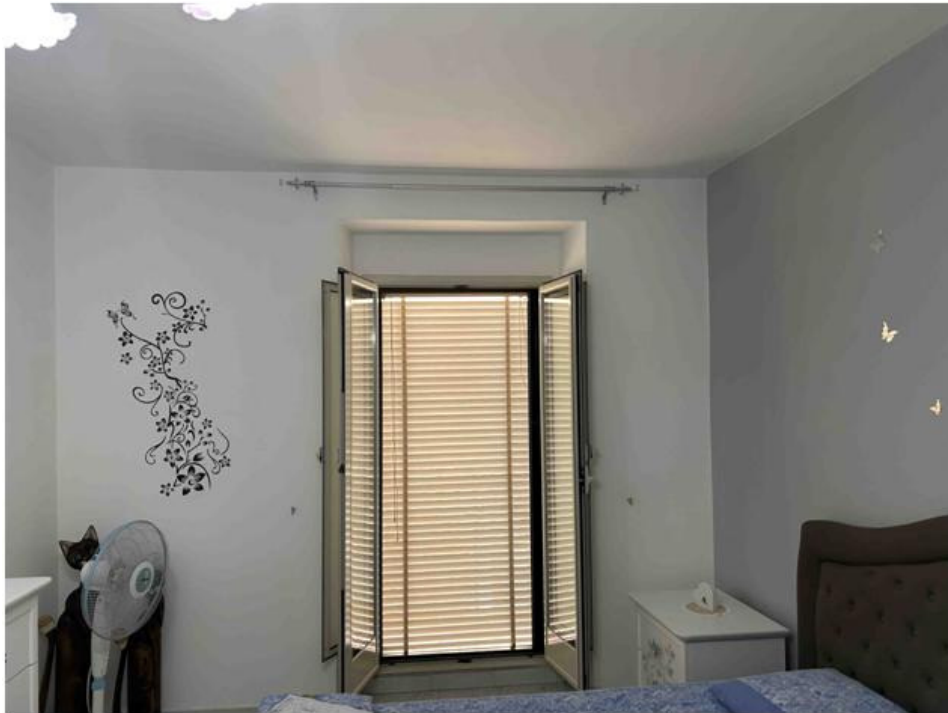
Foto n° 15 – Altra foto scattata nella prima camera che si trova al piano terra. Le pareti sono intonacate e tinteggiate con idropittura e l'infisso a due ante è in alluminio preverniciato.

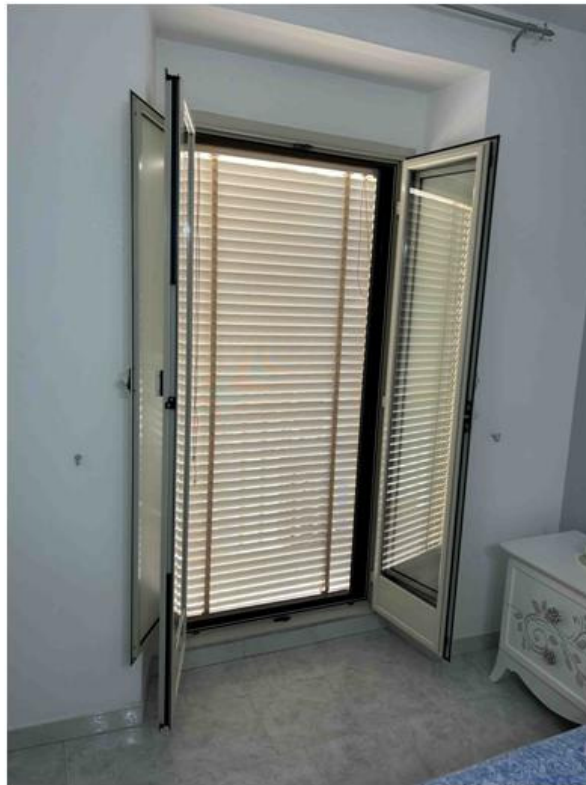
Foto n° 16 – Altra foto scattata nella prima camera che si trova al piano terra. Le pareti sono intonacate e tinteggiate con idropittura e l'infisso a due ante è in alluminio preverniciato dotato di scurette interne che consente l'affaccio su via Polizzi.

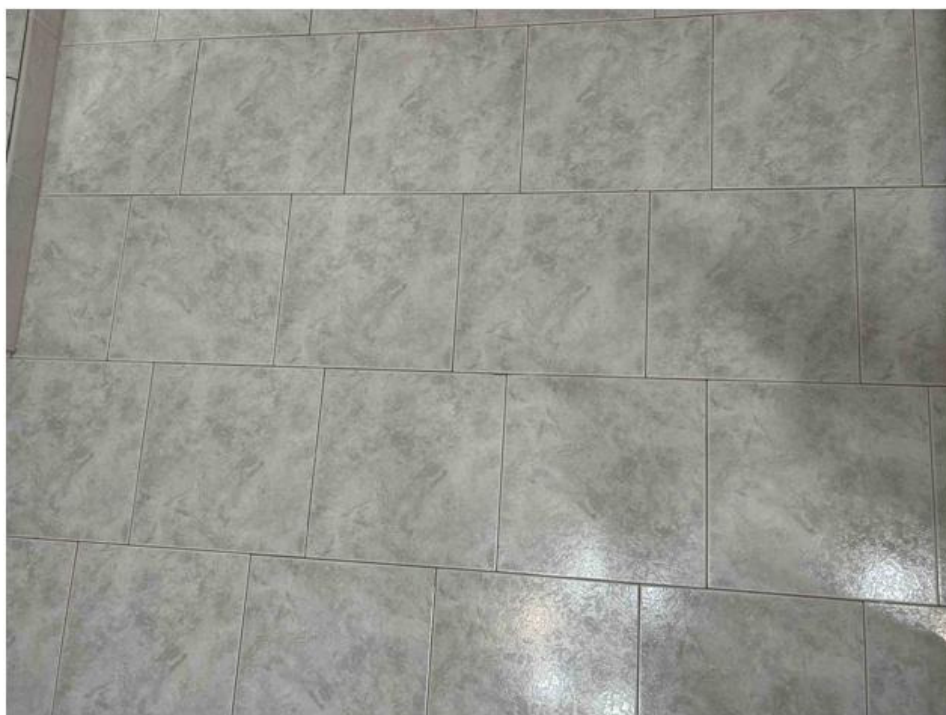
Foto n° 17 – Foto scattata nella prima camera che si trova al piano terra. La pavimentazione è in gres porcellanato. Ottime le condizioni.

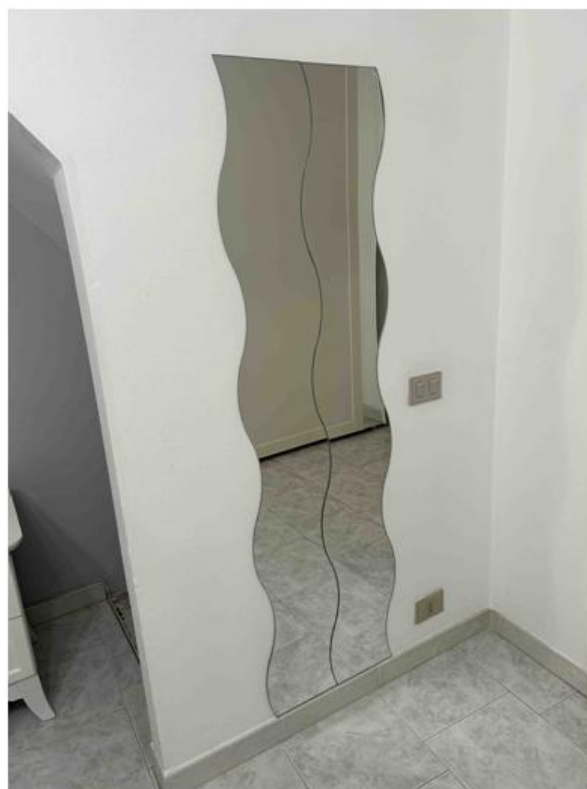
Foto n° 18 – Altra foto scattata nella prima camera che si trova al piano terra. Le pareti sono intonacate e tinteggiate con idropittura; si rilevano gli interruttori dell'impianto elettrico

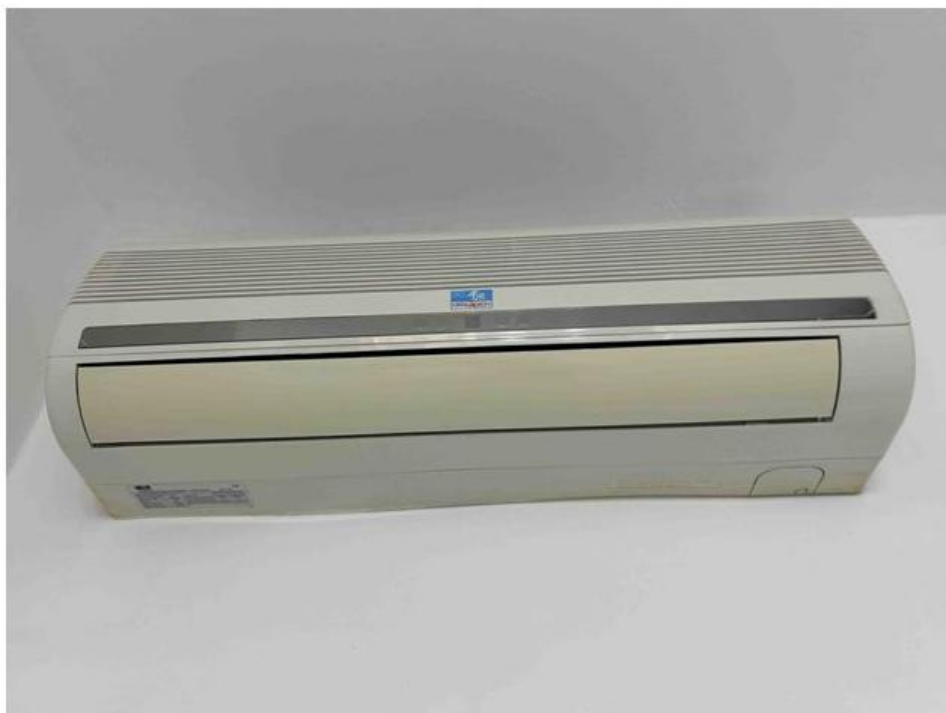
Foto n° 20 – Foto scattata al climatizzatore collocato nella prima camera al piano terra.

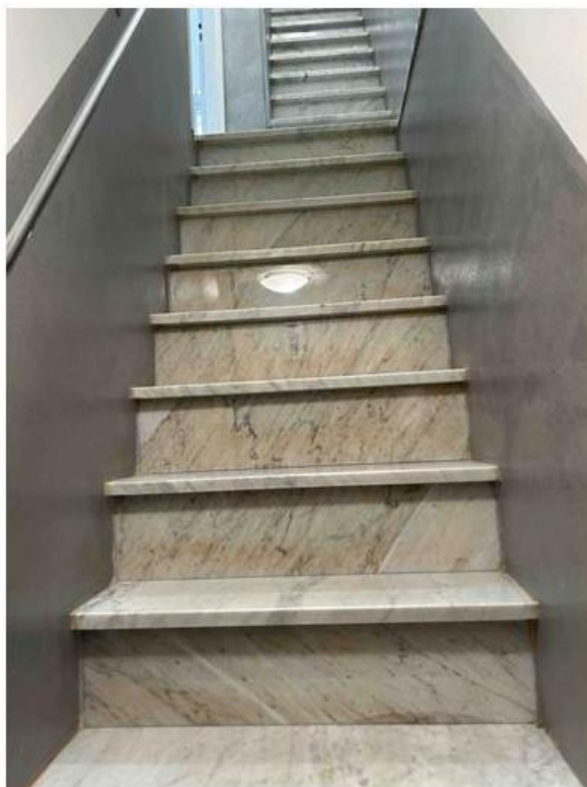
Foto n° 21 – Altra foto scattata alla prima rampa della scala interna che consente l'accesso ai piani superiori.

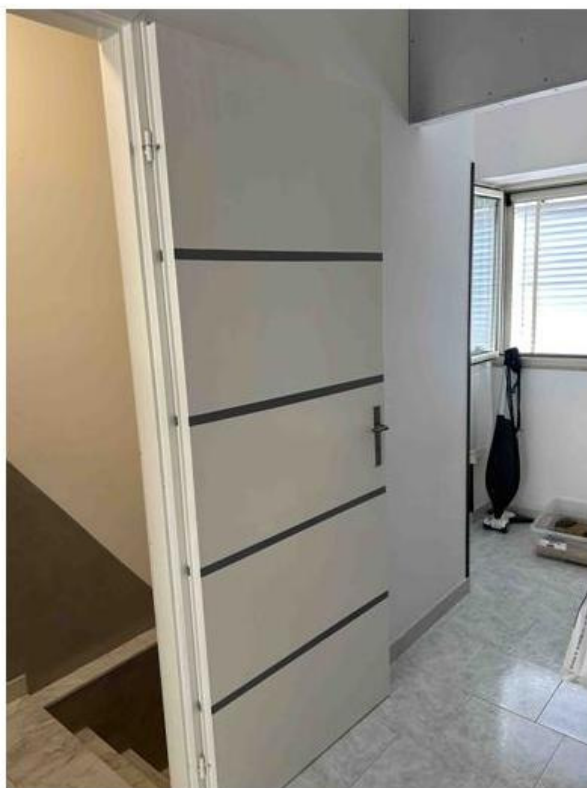
Foto n° 22 – Foto scattata alla porta di ingresso al vano del primo piano. Ottime le condizioni.

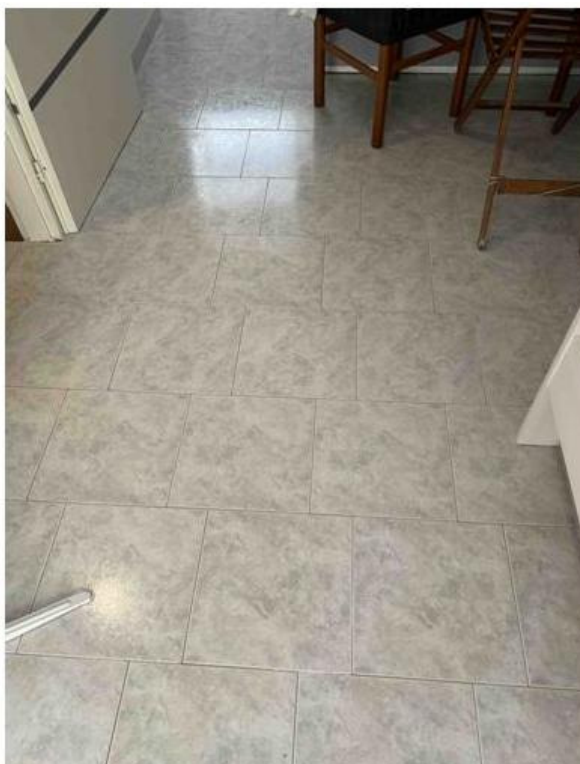
Foto n° 23 – Foto scattata nella camera che si trova al primo piano. La pavimentazione è in gres porcellanato. Ottime le condizioni.

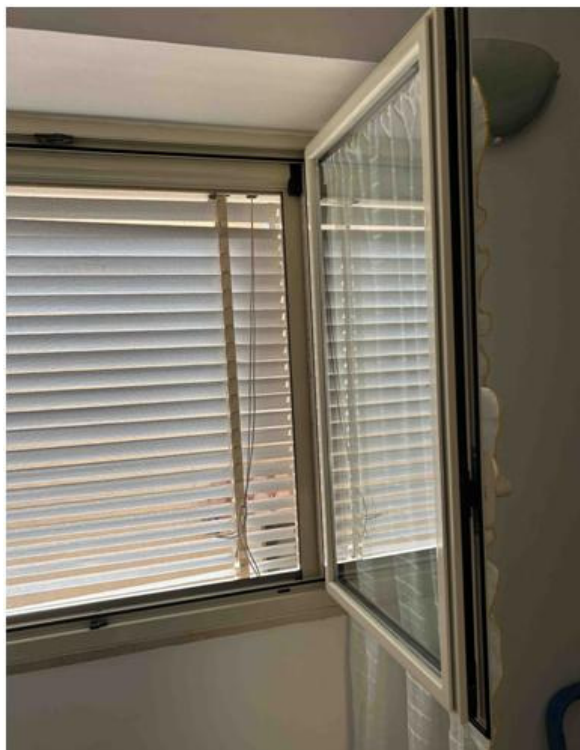
Foto n° 26 – Foto scattata all'infisso e/o finestra a due ante che si affaccia su via Leone.

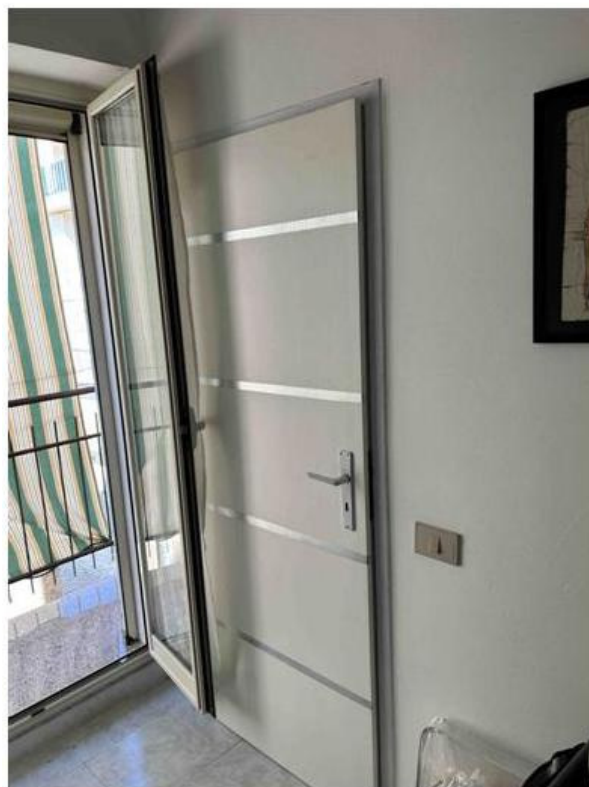
Foto n° 27 – Altra foto scattata nel vano del primo piano adibito a camera. Le pareti sono tutte intonacate e tinteggiate. E' presente un infisso in alluminio pre-verniciato a due ante che consente l'affaccio su via Polizzi mentre dalla porta in legno si può accedere alla lavanderia realizzata nel sottoscala.

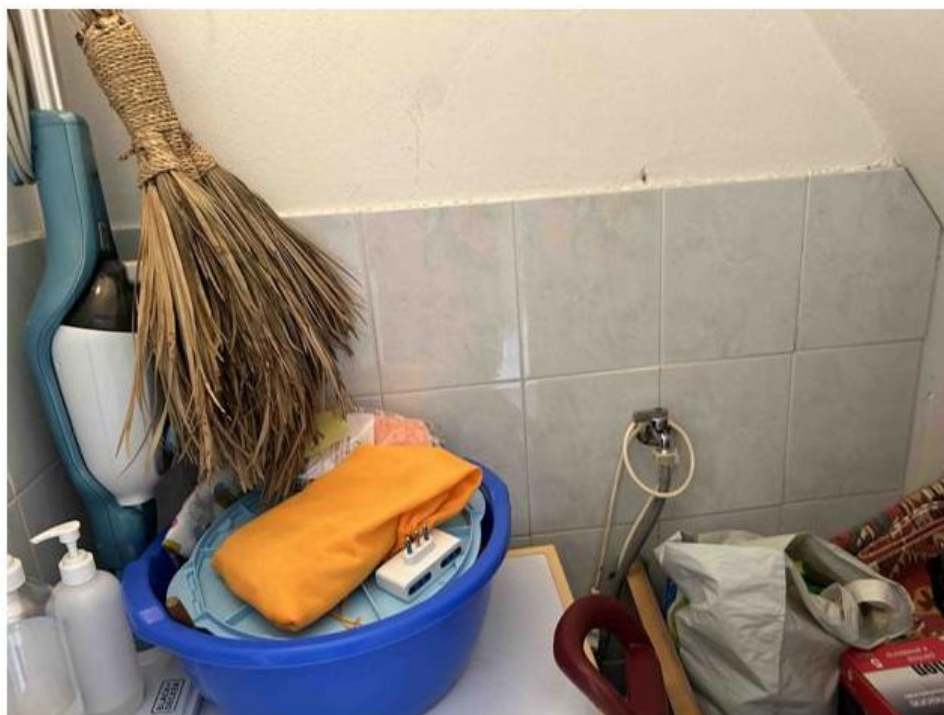
Foto n° 28 – Foto scattata all'interno della lavanderia. Tutte le pareti sono intonacate e tinteggiate mentre solo due pareti sono rivestite con piastrelle in pasta bianca delle dimensioni di cm. 20x 25 cm fino all'altezza di 1,00 metro.

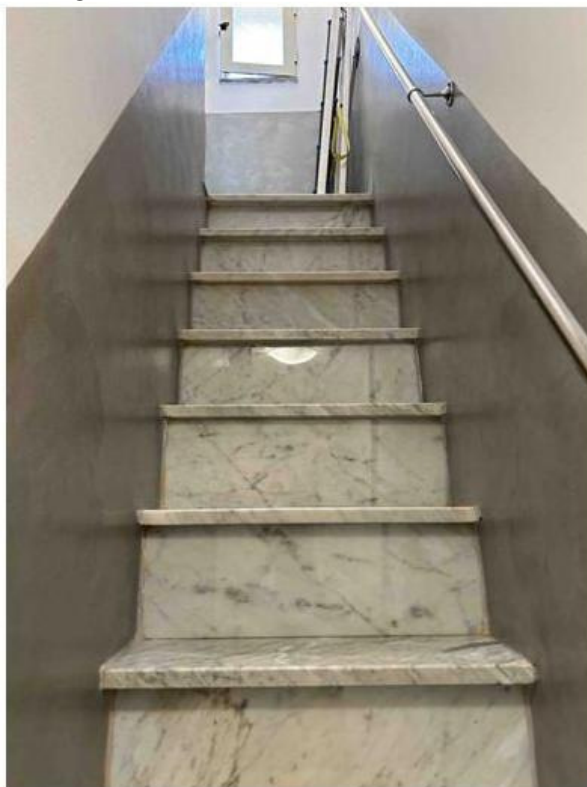
Foto n° 32 – Foto scattata alla seconda rampa della scala interna che consente l'accesso al secondo piano. Le pareti sono intonacate e tinteggiate con due tecniche e colorazioni differenti, spatolato fino all'altezza di 1,00 metro ed idropittura nella parte superiore.

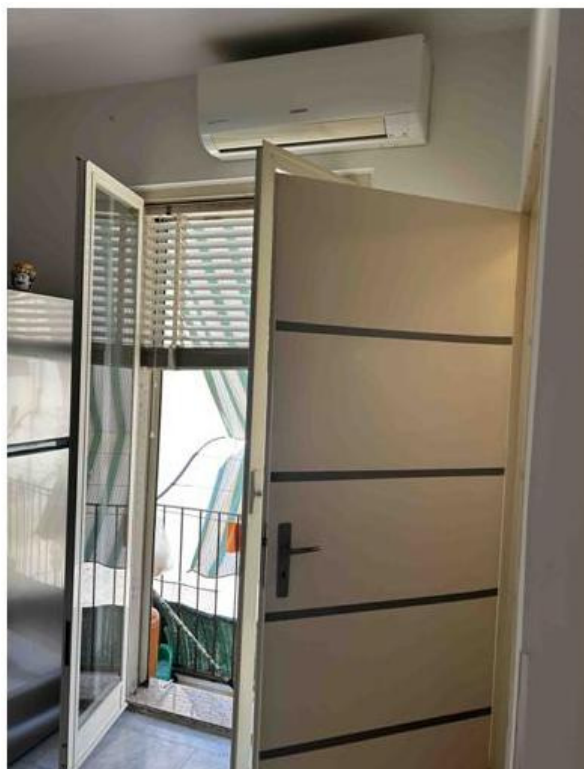
Foto n° 33 – Foto scattata nel vano cucina del secondo piano. La porta di accesso è in legno laccato bianco; sul fondo si rileva un infisso a due ante in alluminio pre-verniciato che consente l'affaccio su via Polizzi oltre al climatizzatore e/o pompa di calore.

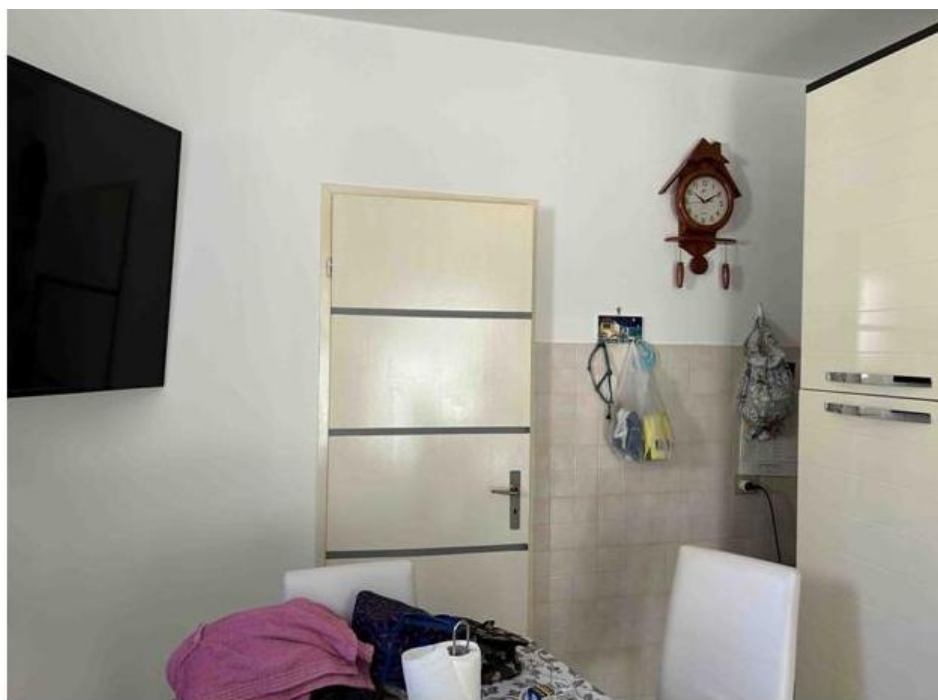
Foto n° 34 – Altra foto scattata nel vano cucina. Tutte le pareti sono intonacate e tinteggiate. La parete della cucina è rivestita con piastrelle delle dimensioni di cm. 20x20 cm mentre la parte soprastante i mobili è tinteggiate con idropittura. Sul fondo la porta di accesso al bagno.

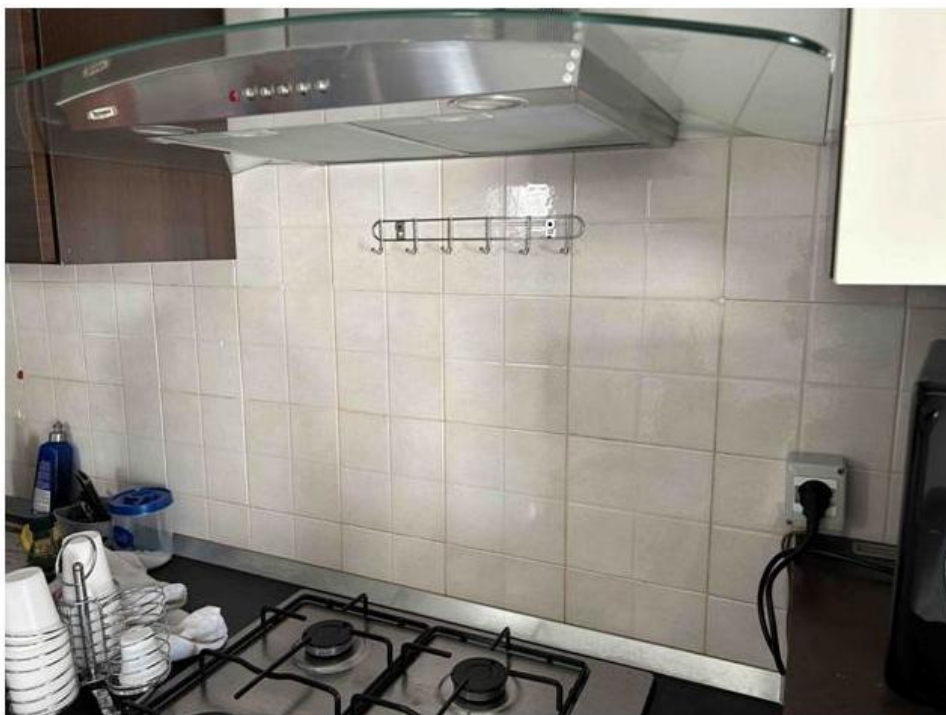
Foto n° 35 – Foto scattata nel vano cucina. La parete della cucina è rivestita con piastrelle delle dimensioni di cm. 20x20 cm mentre la parte soprastante i mobili è tinteggiata con idropittura.

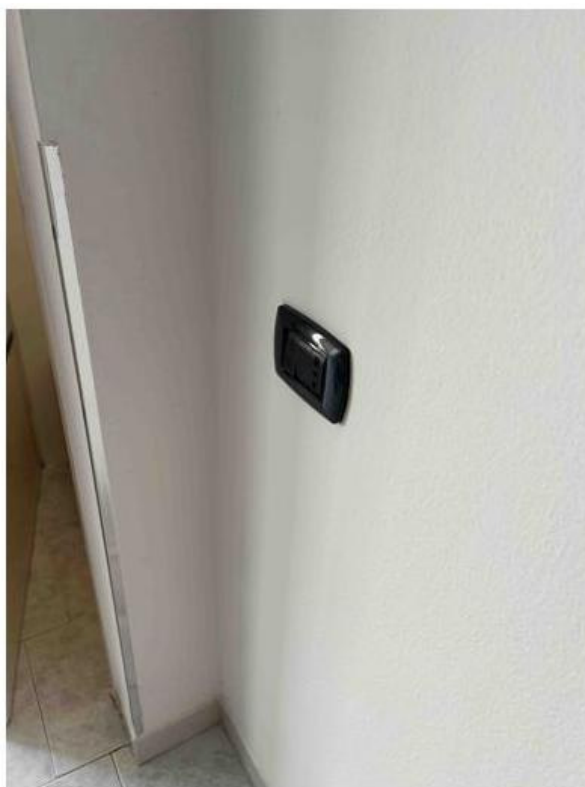
Foto n° 36 – Foto scattata ad uno degli interruttori elettrici del corpo illuminante della cucina realizzato con tubazione sottotraccia. Buone le condizioni.

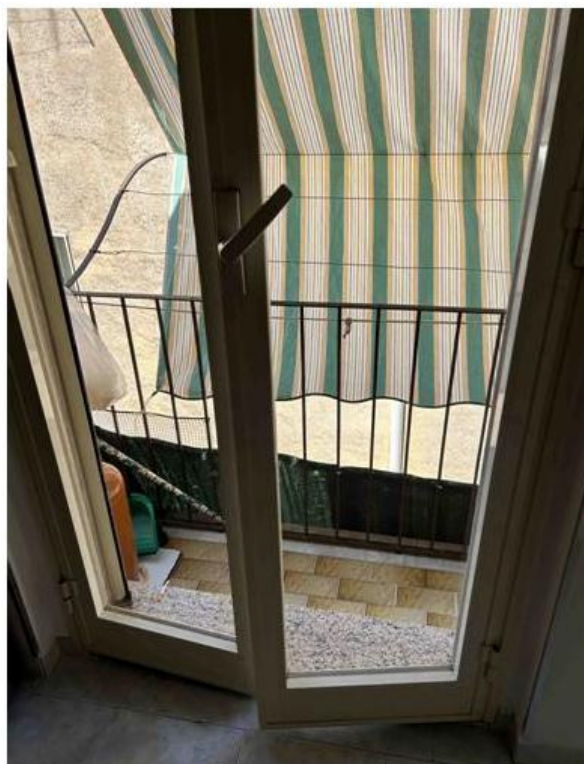
Foto n° 37 – Foto scattata all’infisso a due ante in alluminio pre-verniciato che consente l’affaccio su via Polizzi.

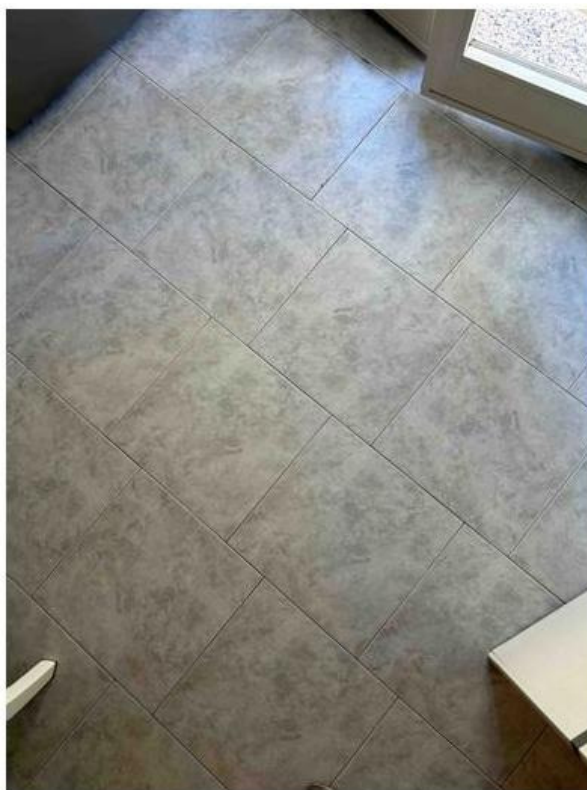
Foto n° 38 – Foto scattata nella camera che si trova al secondo piano. La pavimentazione è in gres porcellanato. Ottime le condizioni.

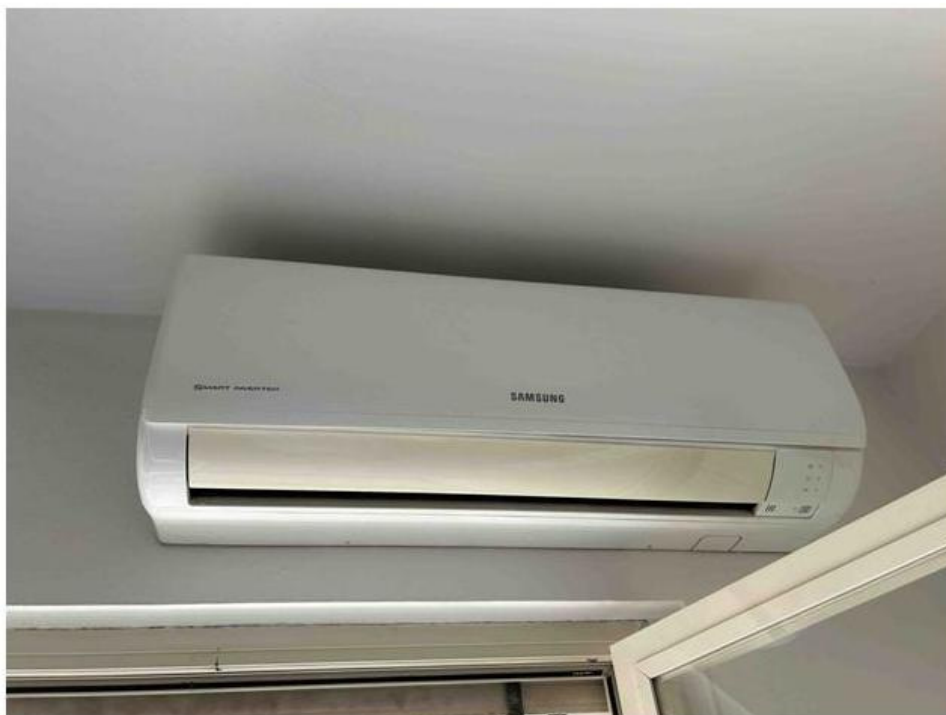
Foto n° 39 – Foto scattata al climatizzatore collocato nel vano cucina del secondo piano.

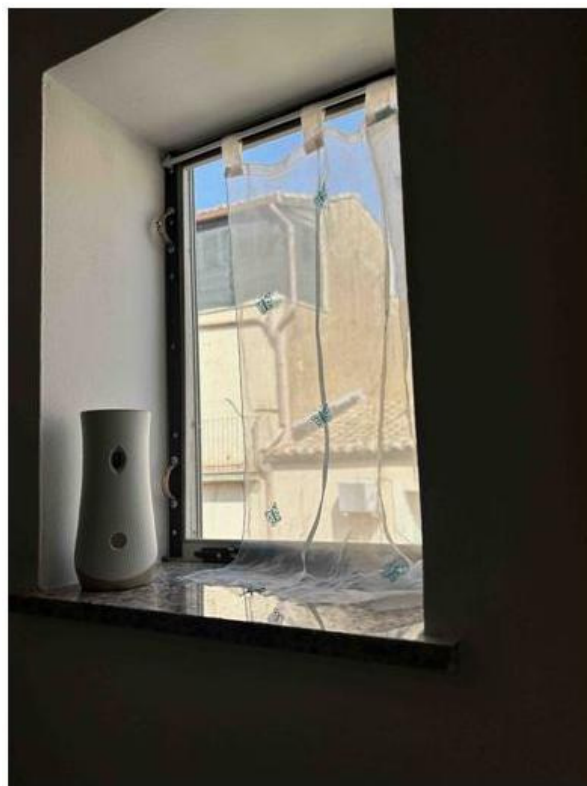
Foto n° 42 – Foto scattata all'infisso in ferro realizzato nel vano cucina che consente l'aerazione e l'illuminazione del vano cucina.

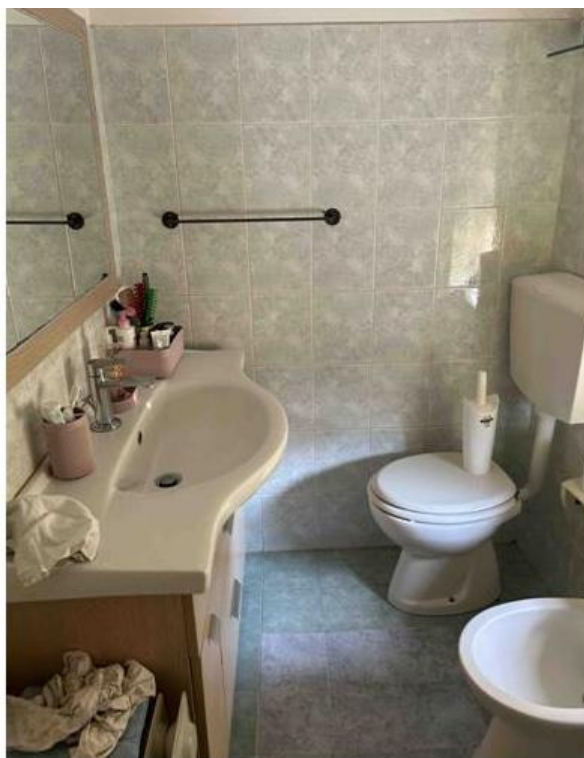
Foto n° 43 – Foto scattata all'interno del bagno. La pavimentazione ed il rivestimento è stato realizzato con piastrelle in maiolica delle dimensioni di cm 20x25 cm fino all'altezza di 1,75 m. Sono collocati un lavabo con mobile, un vaso igienico con cassetta in pvc ed un bidet, tutti di discreto livello e qualità.

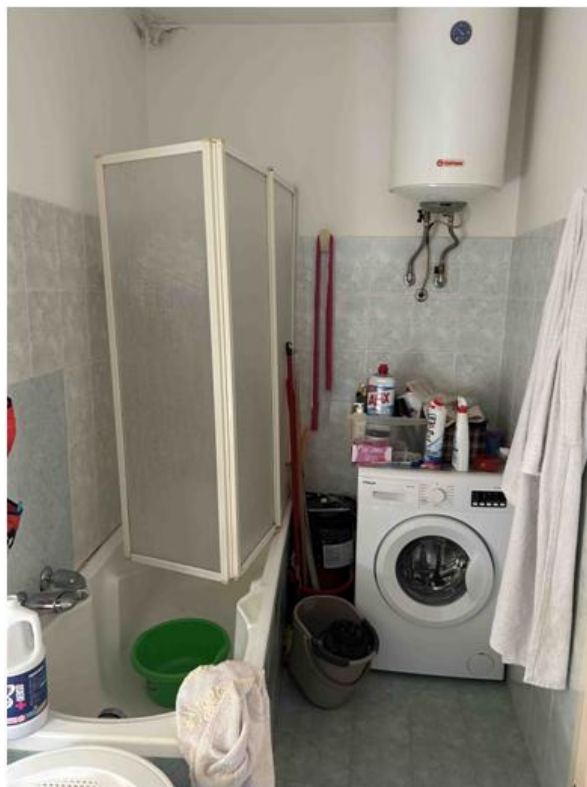
Foto n° 45 – Altra foto scattata all'interno del bagno. Si rileva una vasca rettangolare ed un box pieghevole in pvc. Le pareti al di sopra delle piastrelle sono tutte intonacate e tinteggiate.

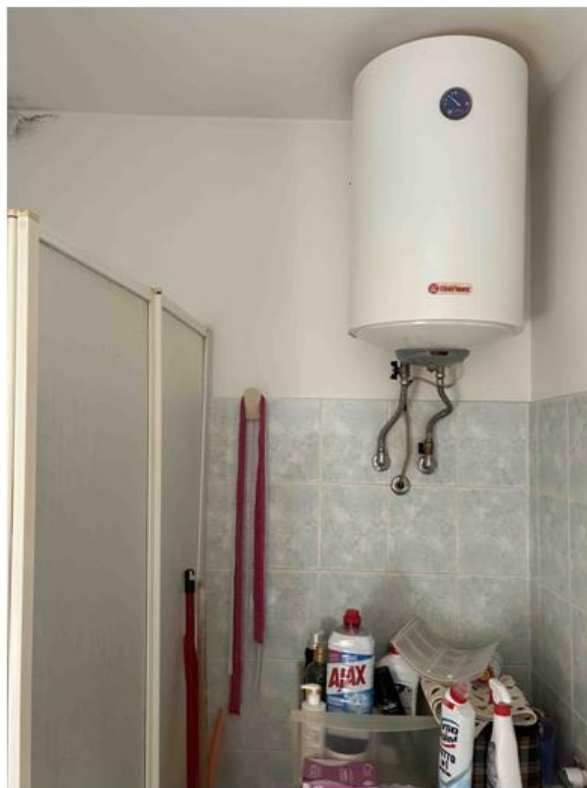
Foto n° 46 – Foto scattata allo scaldabagno da 80 litri ubicato all'interno del servizio igienico.
