**TRIBUNALE DI PALERMO**  
**SEZIONE SESTA CIVILE - ESECUZIONI IMMOBILIARI**

Procedimento n. R.Es. **113/2021**

**LOTTO 3**

**LABORATORIO in Palermo (PA), via Giuseppe Prezzoli n. 66, piano S1.**

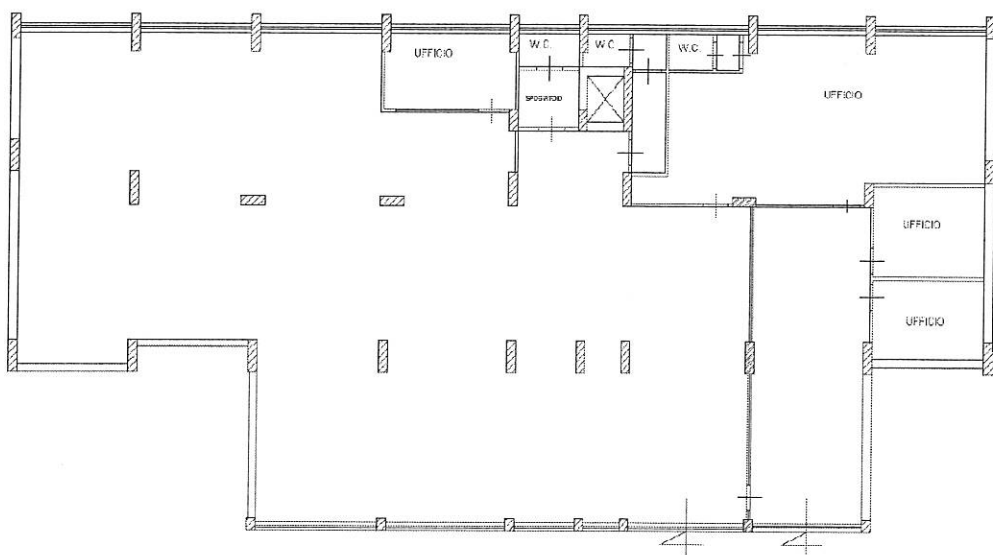
Fig. 18 - Planimetria catastale n. T406100 del 25/05/2023.

Lo stato di fatto del bene pignorato coincide con quello rappresentato nella planimetria catastale acquisita presso l'Agenzia dell'Entrate in data 25/05/2023 al prot. n. T406100, ad eccezione di una diversa distribuzione interna.

Per la regolarizzazione planimetrica catastale occorre presentare a firma di un tecnico abilitato, un DOCFA i cui costi ammontano complessivamente a **€ 750,00**, inclusi diritti istruttori.
