# TRIBUNALE DI RAGUSA

**Procedura Esecutiva Immobiliare**  
**n. 313/2016 R.G. Es.**

***PERIZIA DI STIMA IMMOBILIARE***

*(Aggiornamento n° 2 della Perizia del 13/10/2017)*

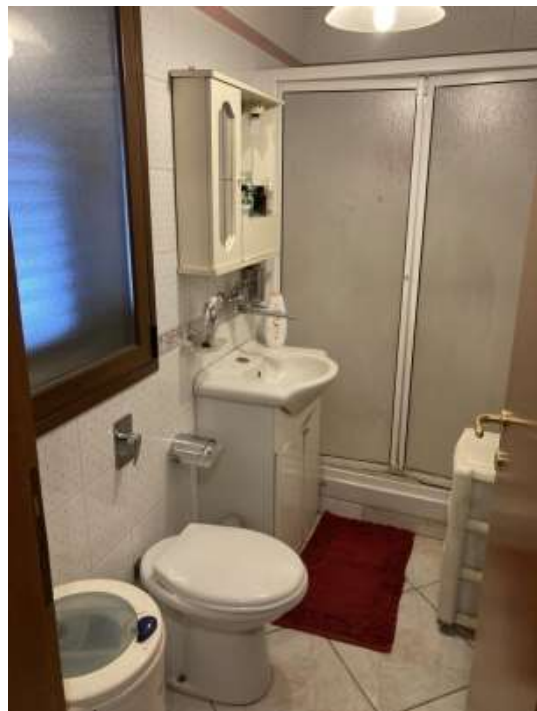
*Foto Lavanderia*

- Presenza, all'interno della lavanderia, nella parte alta, di macchie di umidità dovute presumibilmente a condensa formatasi per effetto del vapore presente nell'ambiente in occasione dell'utilizzo della doccia.
- Presenza di macchie di umidità ed intonaco leggermente scrostato sul solaio della camera "B" a causa di infiltrazioni dal soprastante terrazzino di proprietà della stessa debitrice (*difetto non rilevato in occasione del precedente sopralluogo del 07/02/2025*).

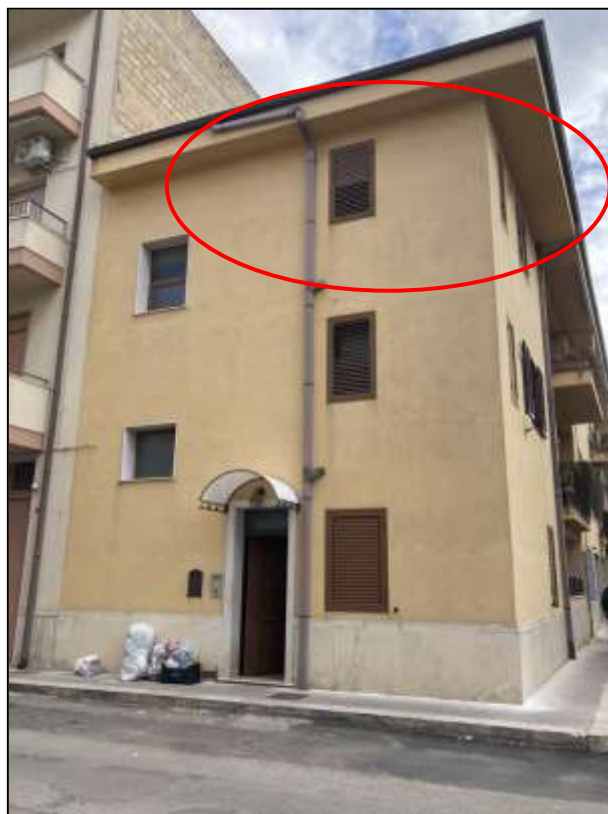
Il prospetto complessivamente si presenta in buone condizioni. Tuttavia sull'intradosso della pensilina dell'ultimo piano è visibile in una piccola zona distacchi del rivestimento con presenza di muffe derivanti presumibilmente da infiltrazioni di acqua piovana dal tetto.

*Foto n. 1 – Prospetto su Via Brescia*
