# **TRIBUNALE DI MACERATA**

**ESECUZIONE IMMOBILIARE N. R.G. 194/2023**

**VERIFICA DELLO STATO DI DANNO  
CON RIDEFINIZIONE DEI LIVELLI OPERATIVI**

**IMMOBILE SITO IN APPIGNANO C.DA CAMPO DI BOVE 11**

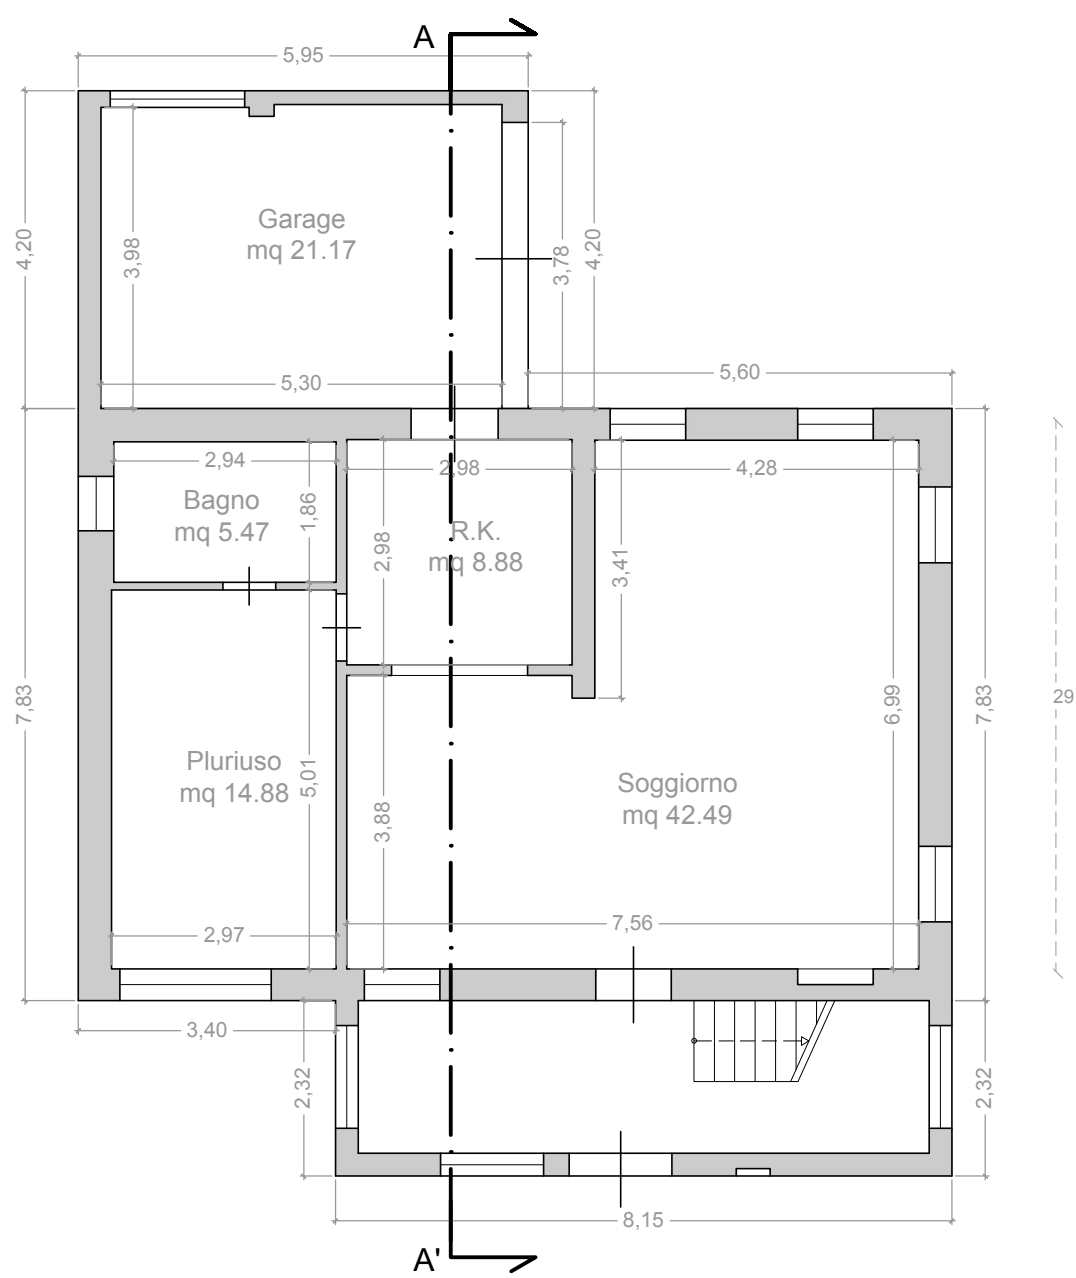
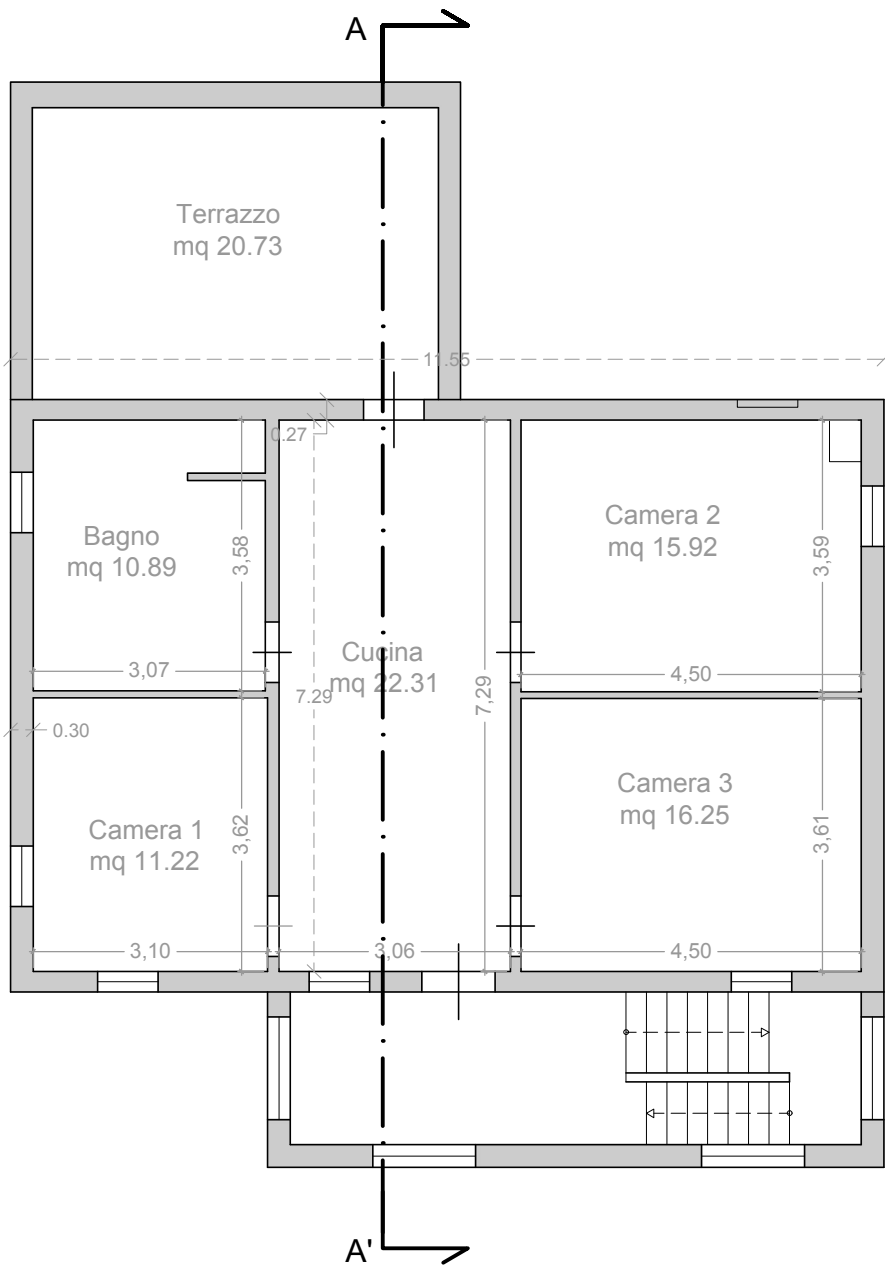
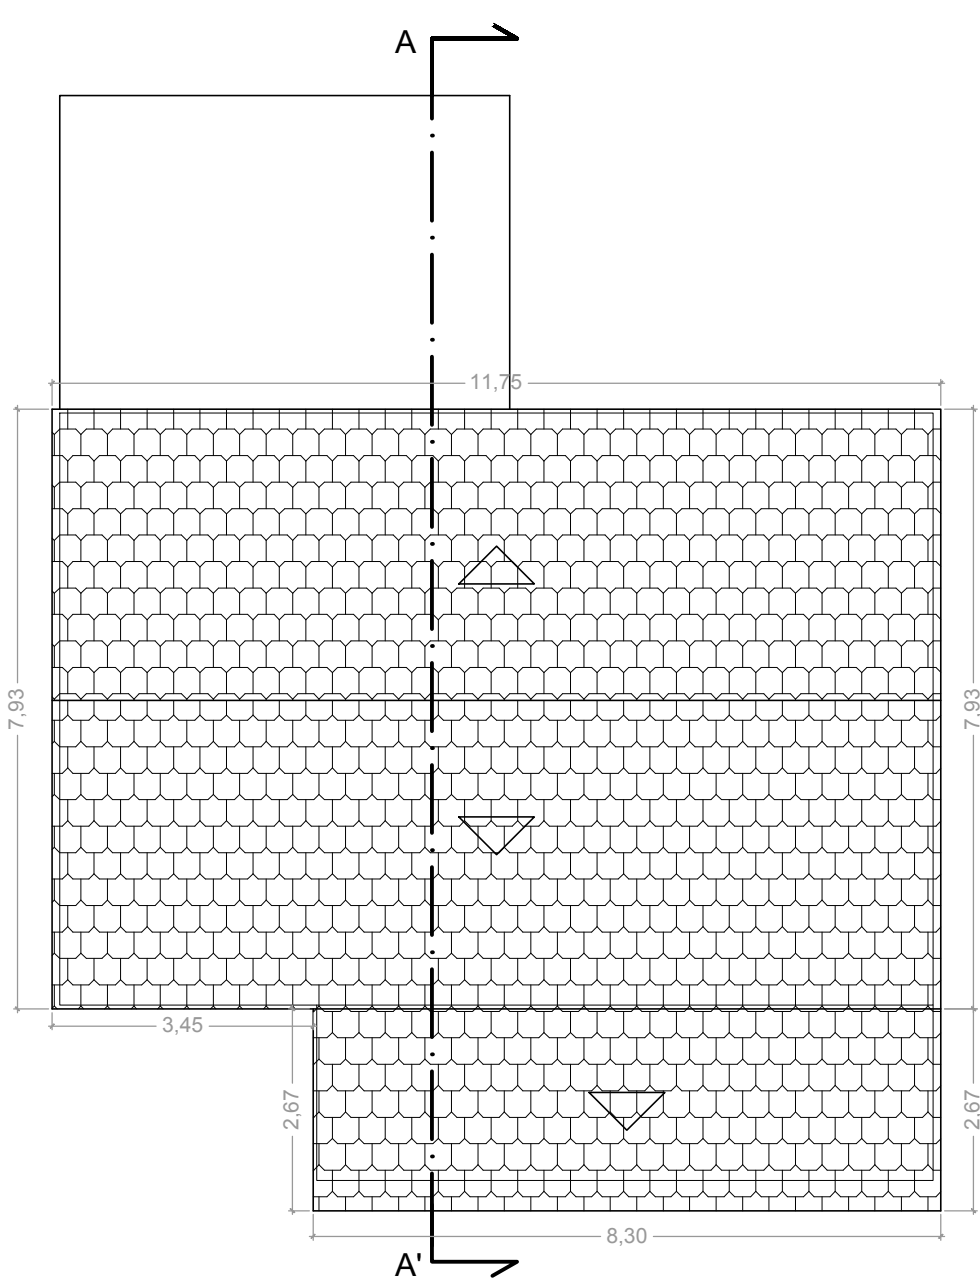
Si presenta ad oggi un quadro fessurativo con lesioni localizzate lungo la struttura.

Si riscontrano lesioni verticali localizzate lungo le murature portanti, distacco tra muratura e solaio nella zona di contatto con l'unità strutturale 2 e presenza di lesioni sui prospetti.

**DESCRIZIONE DEL DANNO:** *distacchi localizzati tra pareti portanti ortogonali.*

**SI RITIENE CONDIZIONE SODDISFATTA IN BASE AI DISTACCHI APPURATI IN SEDE DI STATO DI DANNO.**

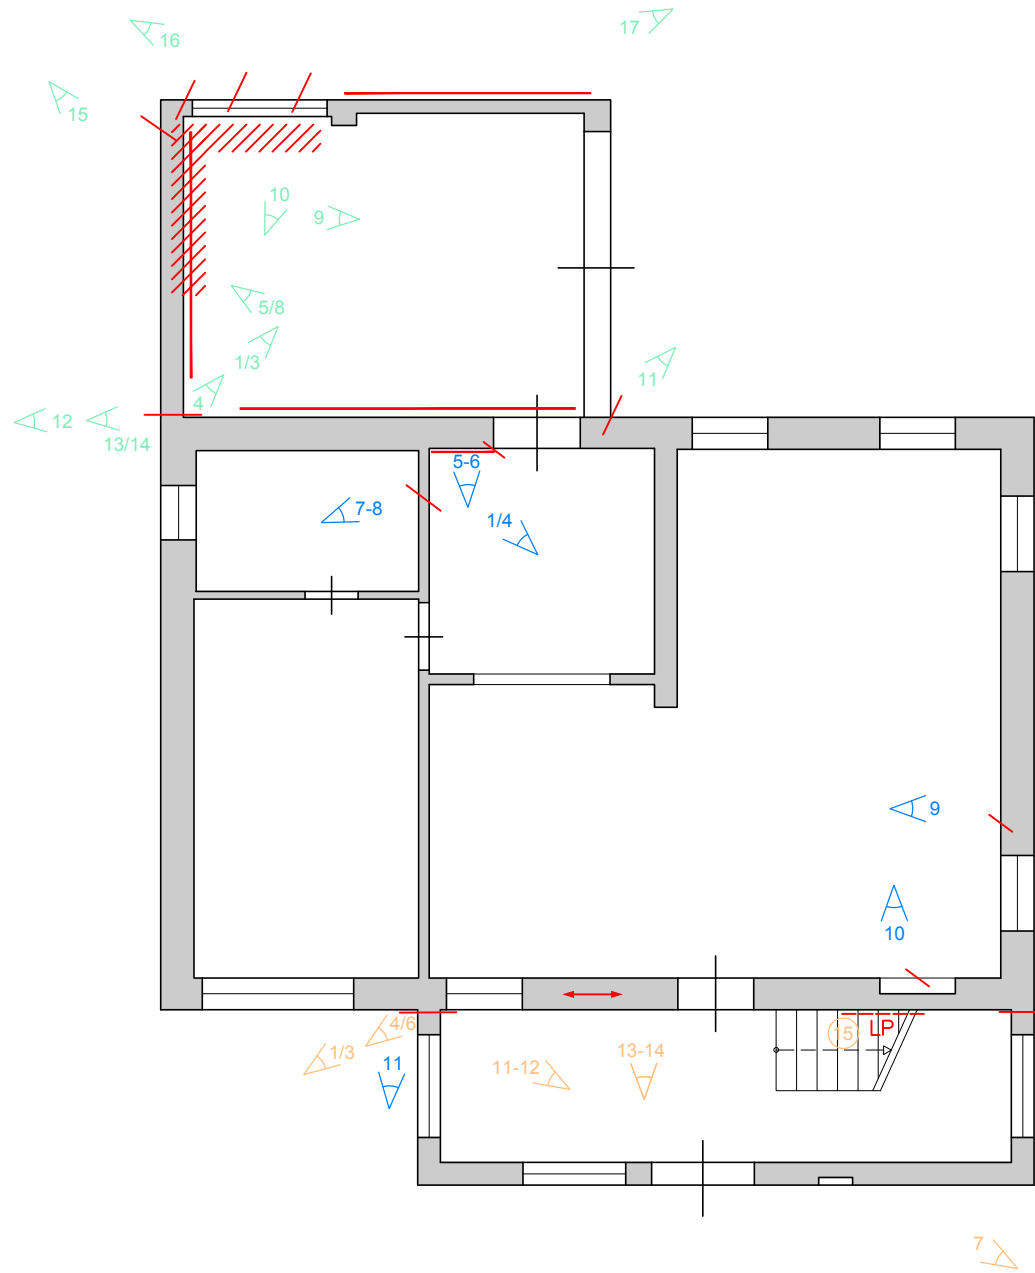
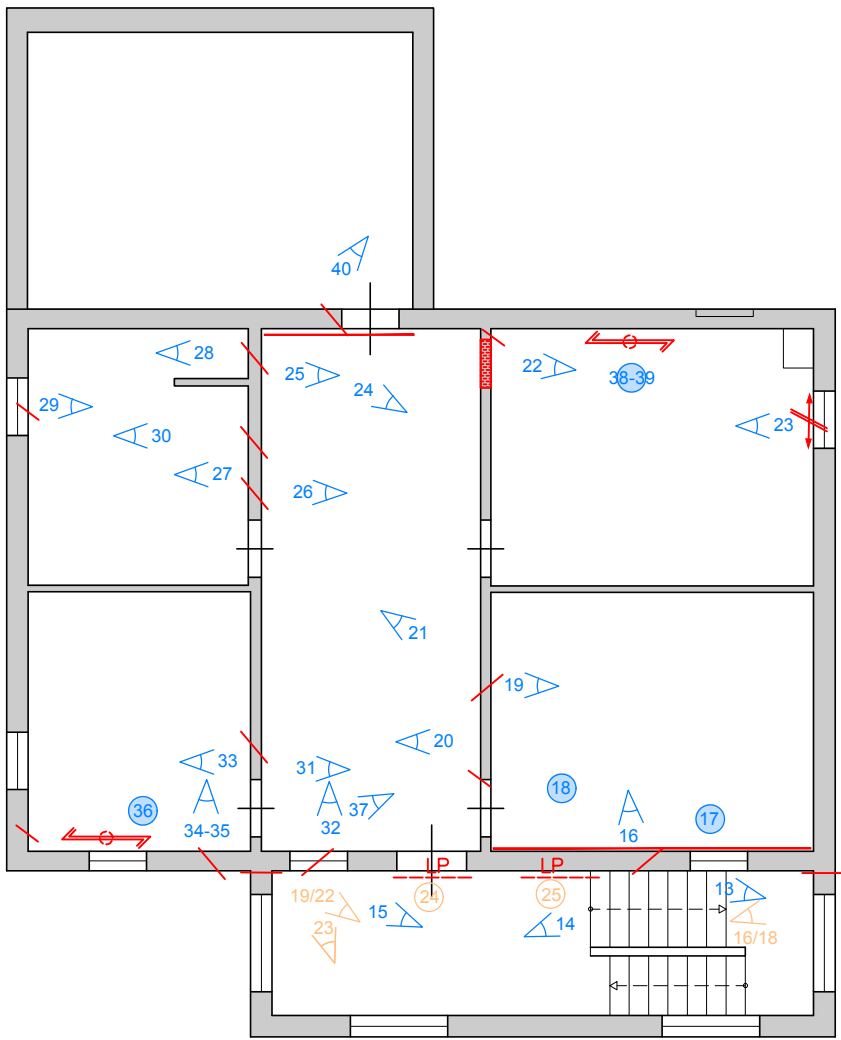
| Committente:<br>Sig.ra Elsa Corpetti<br>in qualità di custode giudiziaria<br>per la procedura r.g. 194/2023 | Titolo:<br><br>POSIZIONAMENTO CONI OTTICI<br>Quadro fessurativo | tav.n.<br><br><b>03b</b> |

**52** indicazione di foto del quadro fessurativo dell'UNITÀ IMMOBILIARE 1

**52** indicazione di foto del quadro fessurativo dell'UNITÀ IMMOBILIARE 2

**52** indicazione di foto del quadro fessurativo dell'UNITÀ IMMOBILIARE 3
- 33** indicazione foto scattate in direzione del soffitto

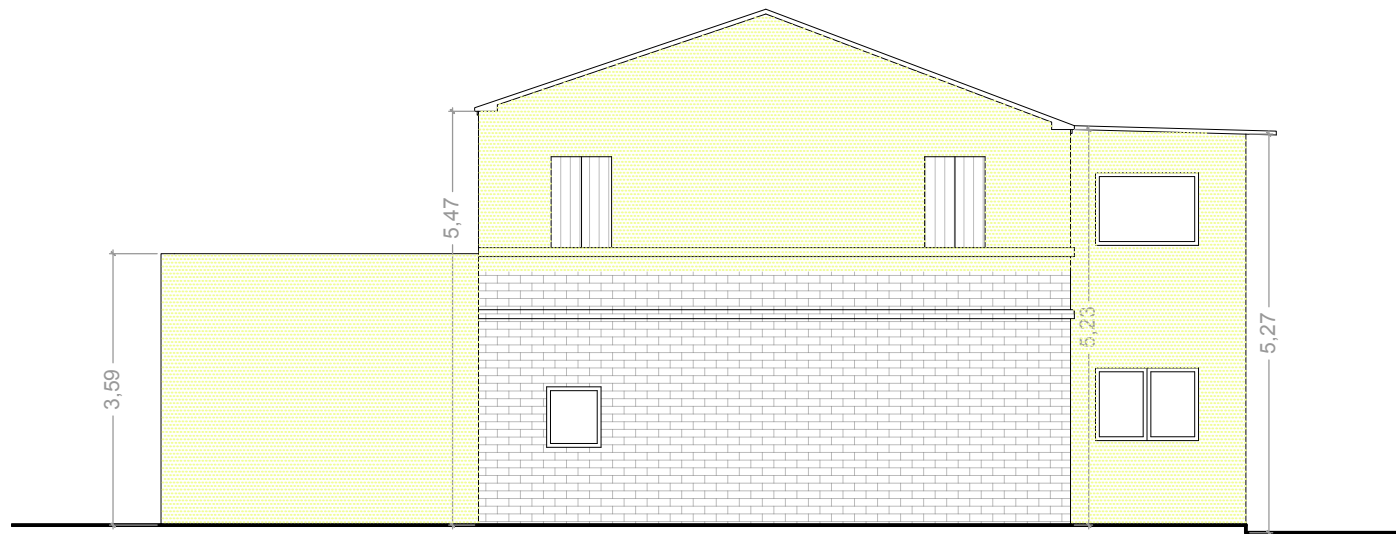
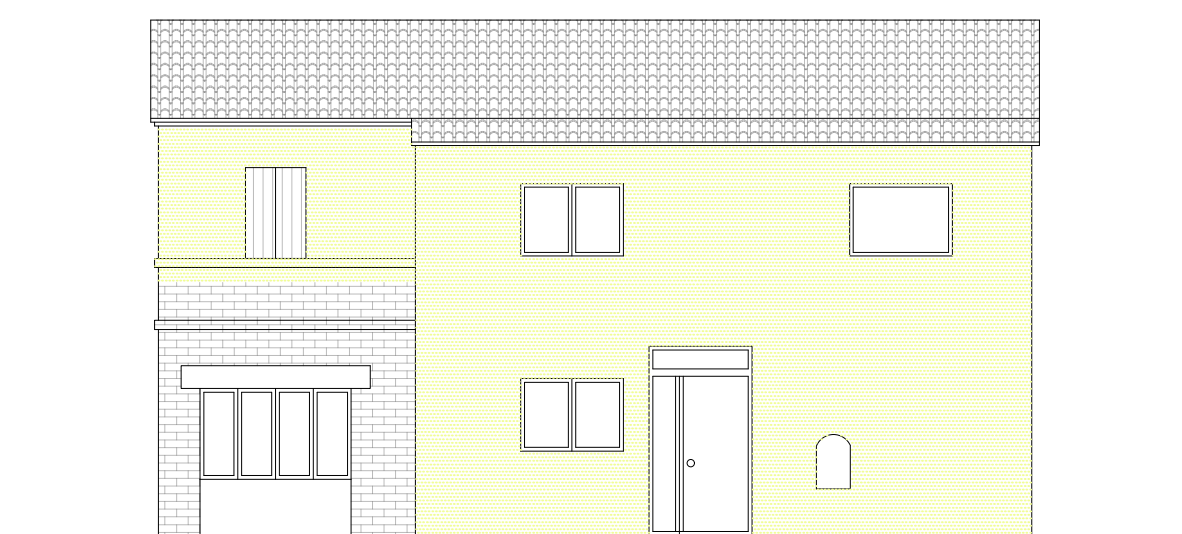
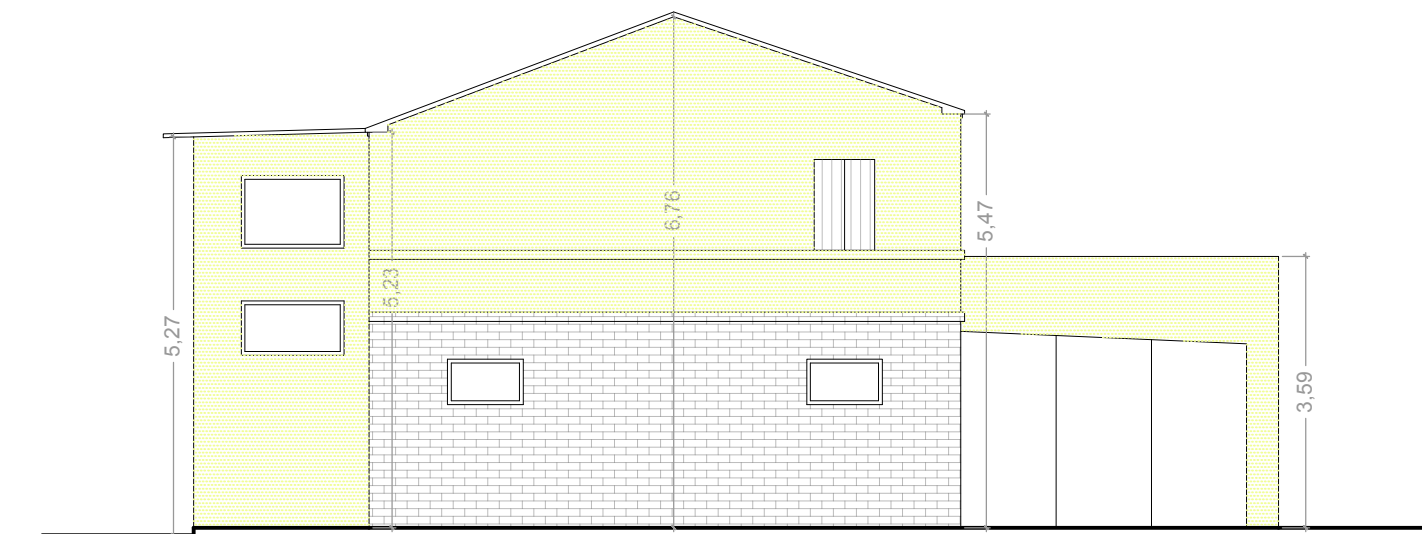
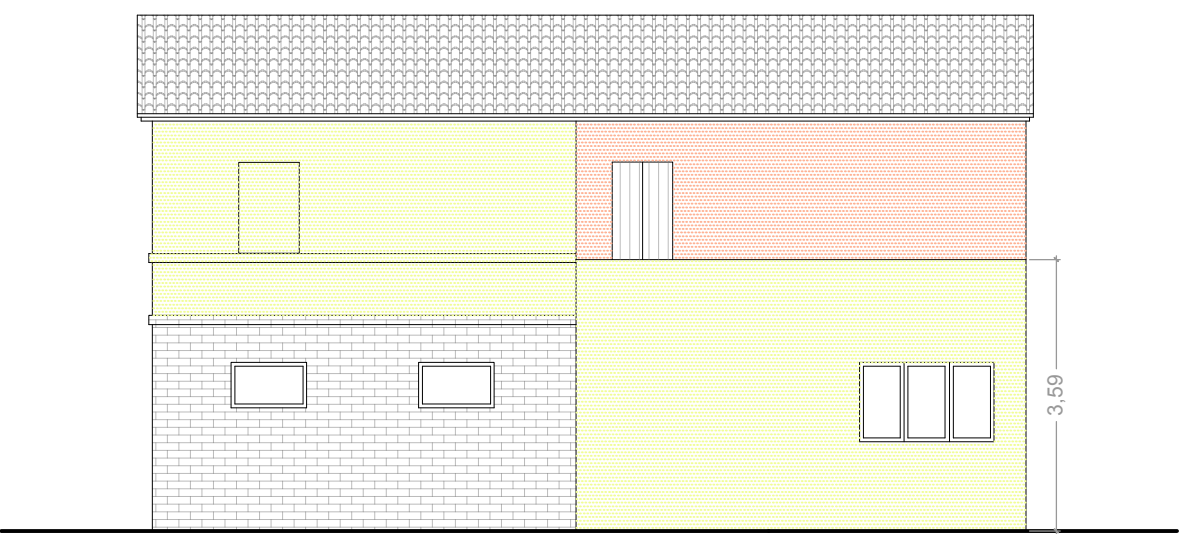
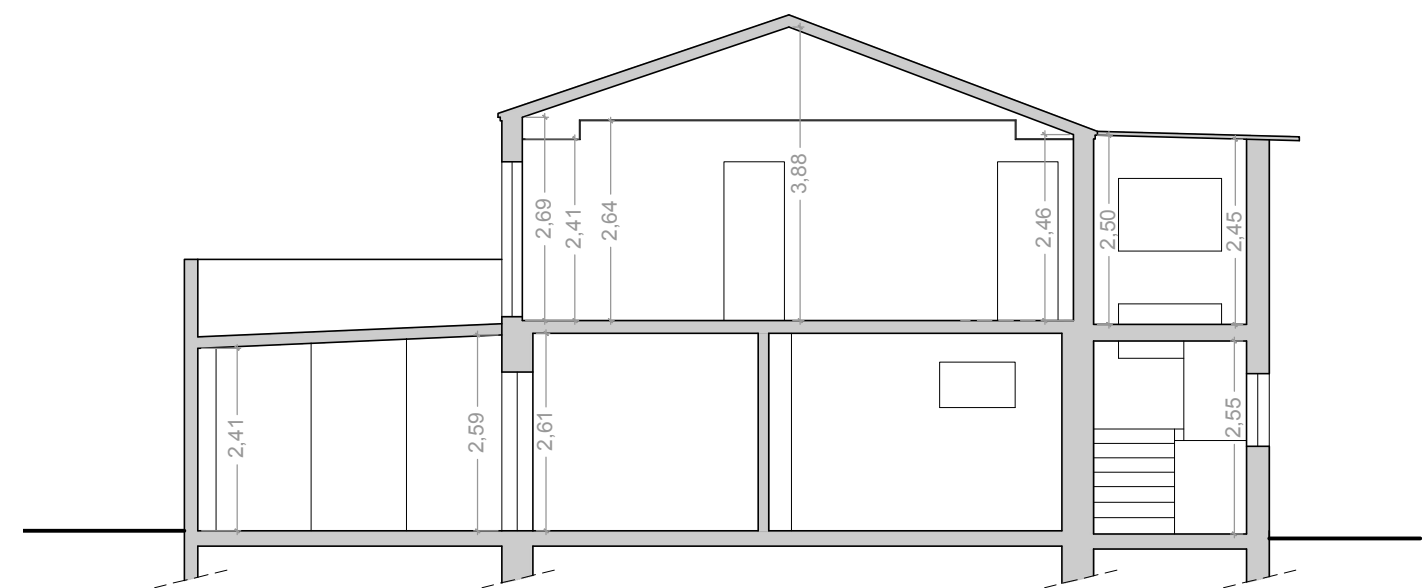
DANNO GRAVE CONDIZIONE n. 1

Si presenta ad oggi un quadro fessurativo importante con lesioni localizzate lungo la struttura.

Si riscontrano lesioni verticali localizzate lungo le murature portanti, distacco tra muratura e solaio nella zona di contatto con l'unità strutturale 2 e presenza di lesioni sui prospetti.

**DESCRIZIONE DEL DANNO:** *lesioni passanti*

**SI RITIENE CONDIZIONE SODDISFATTA IN BASE AI DISTACCHI APPURATI IN SEDE DI STATO DI DANNO.**

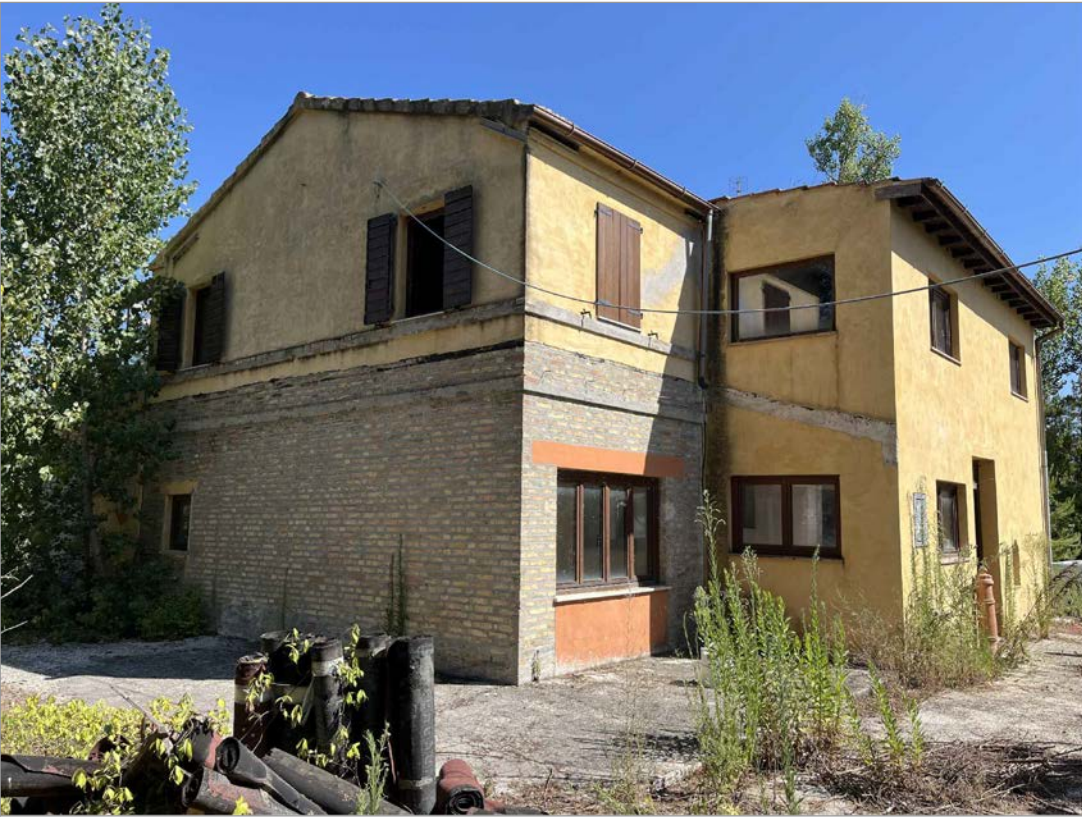
Si presenta ad oggi un quadro fessurativo importante con lesioni localizzate lungo la struttura.

Si riscontrano lesioni verticali localizzate lungo le murature portanti, distacco tra muratura e solaio nella zona di contatto con l'unità strutturale 2 e presenza di lesioni sui prospetti.

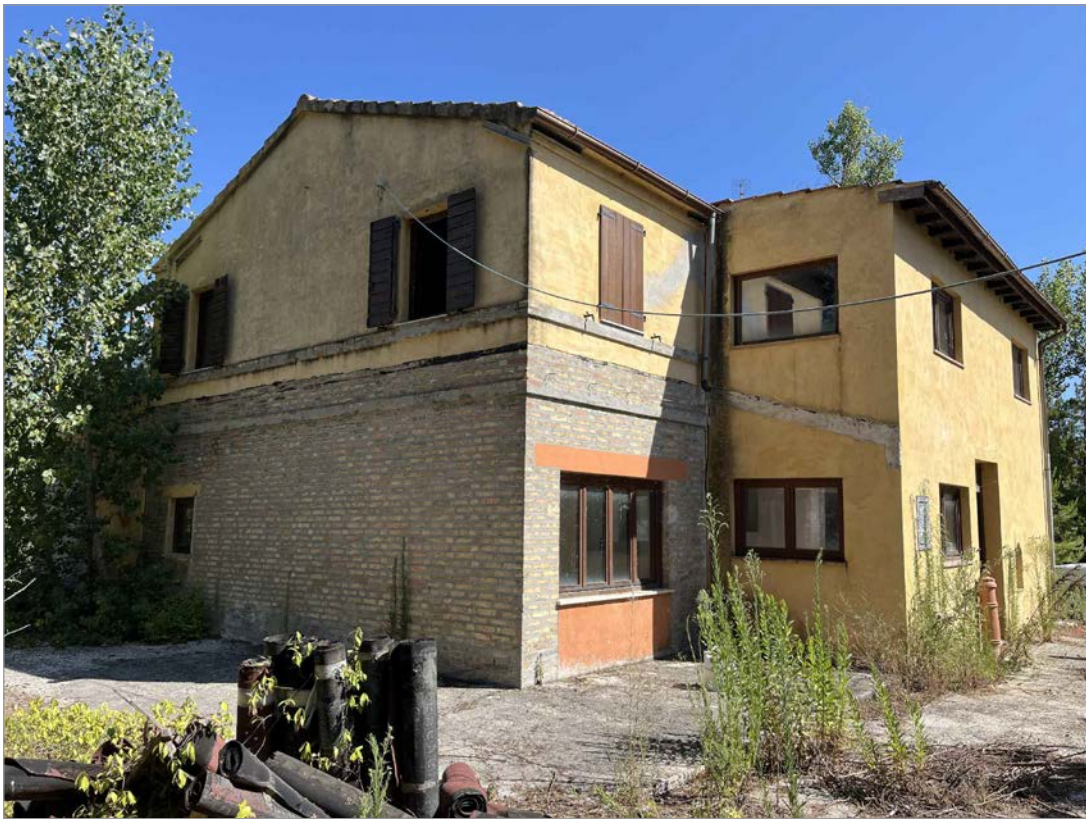
**DESCRIZIONE DEL DANNO:** *distacchi localizzati tra pareti portanti ortogonali.*

DANNO SUPERIORE AL GRAVISSIMO \_ CONDIZIONE n. 8
