**TRIBUNALE DI TERMINI IMERESE**

**R. G. Es. 72/2022**

**PERIZIA DI STIMA PER PUBBLICITA'**

- Piena Proprietà di immobile ad uso abitazione, sito nel Comune di Valledolmo, Via Lazio n° 24, piano terra, primo, secondo e terzo, identificato in catasto fabbricati al Fg.12 p.lla 175.

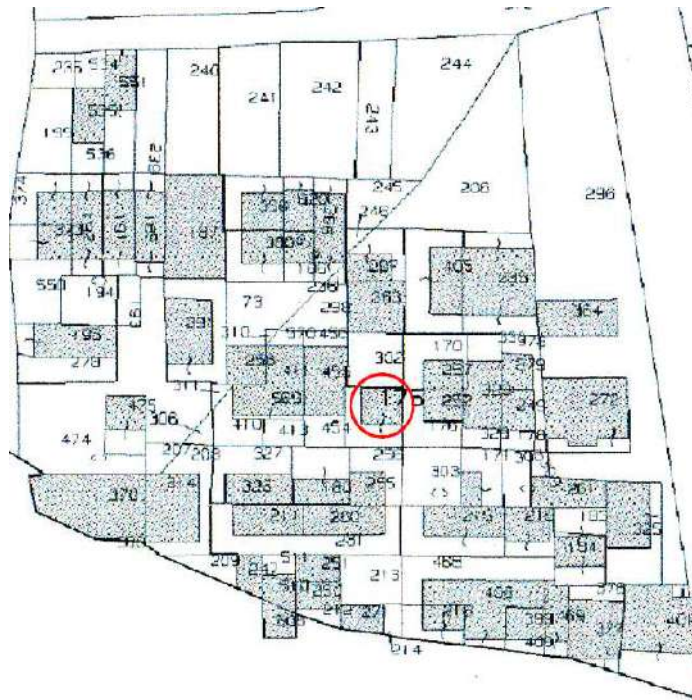
Dalla sovrapposizione effettuata (Fig.2) risulta accertata individuazione del bene oggetto di pignoramento. Si segnala tuttavia che nell'estratto di mappa, evidentemente non aggiornato, non risultano stralciate le pubbliche vie e il fabbricato in oggetto risulta disallineato rispetto alla reale ubicazione. Sembrerebbe addirittura dotato di corte di pertinenza che nello stato reale non sussiste, poiché la costruzione si attesta su strade pubbliche e risulta confinante ad altri immobili.

*Fig.1 - Stralcio di mappa catastale  
Individuazione dell'immobile oggetto di pignoramento*

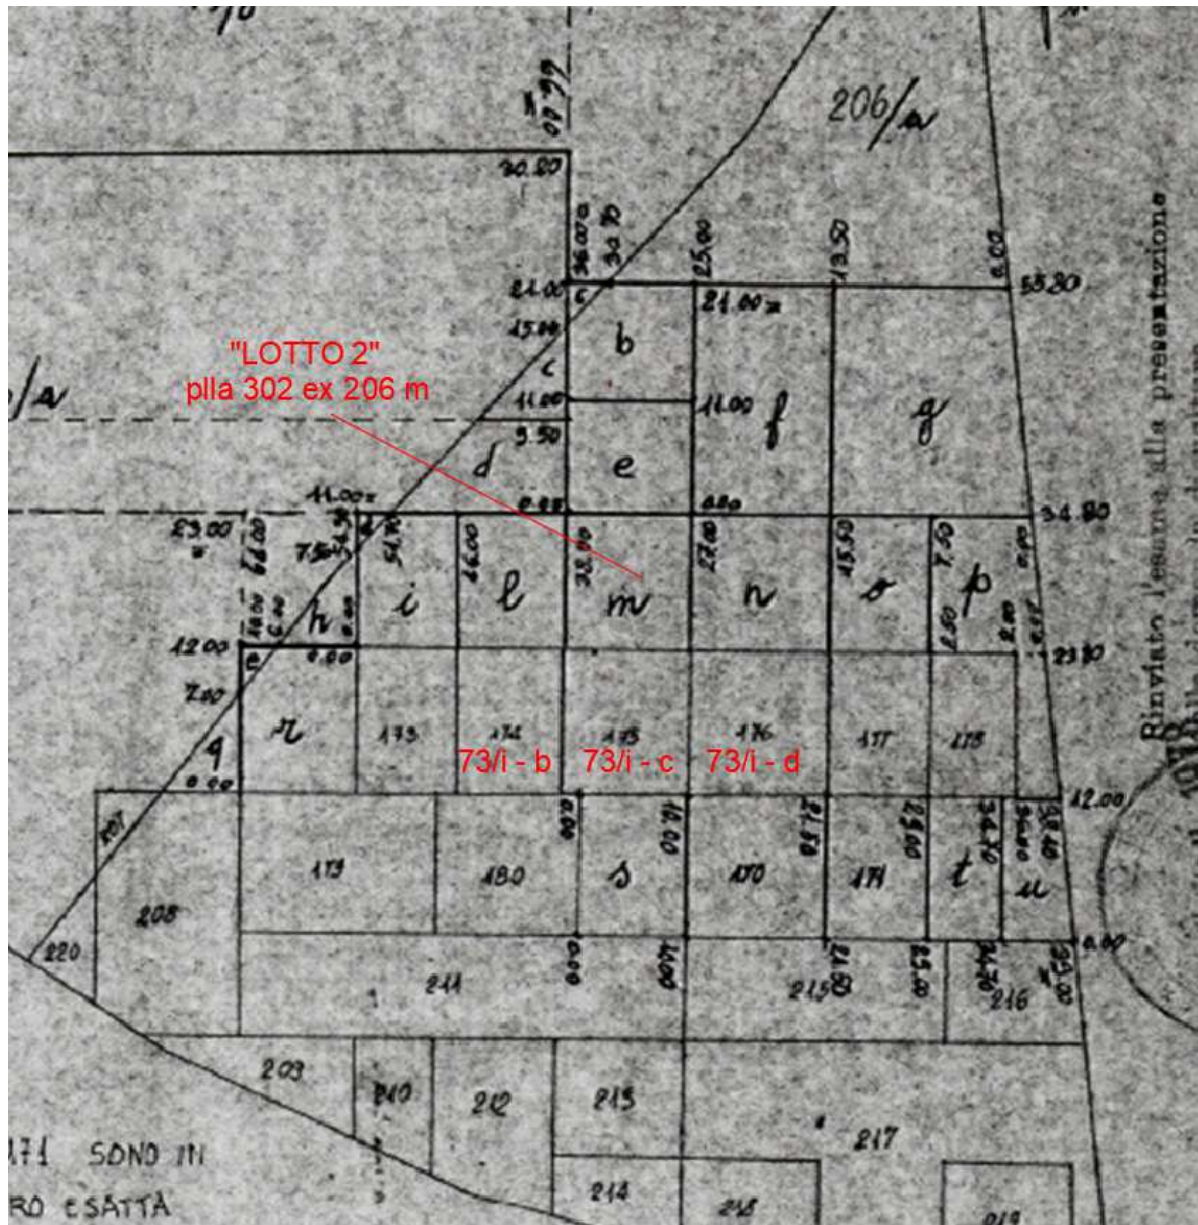
Fig. 10 – Planimetria catastale allegata all'atto di compravendita del 1978
