Con la presente a nome e per conto degli Eredi \_\_\_\_\_ vi informiamo che a seguito dell'ordinanza del 15/05/2023 nella quale il giudice ordina di sanare entro il 20 settembre le irregolarità riscontrate relative all'abitazione sita a Frutti d'oro La Vigna n.39 in Capoterra, comunichiamo di aver ottemperato a quanto richiesto.

Oggetto: **COMUNICAZIONE DI OTTEMPERANZA ORDINANZA DEL TRIBUNALE DEL 15/05/2023 SU IRREGOLARITA' IMMOBILE SITO IN LOC. FRUTTI D'ORO LA VIGNA N. 39 EREDI**

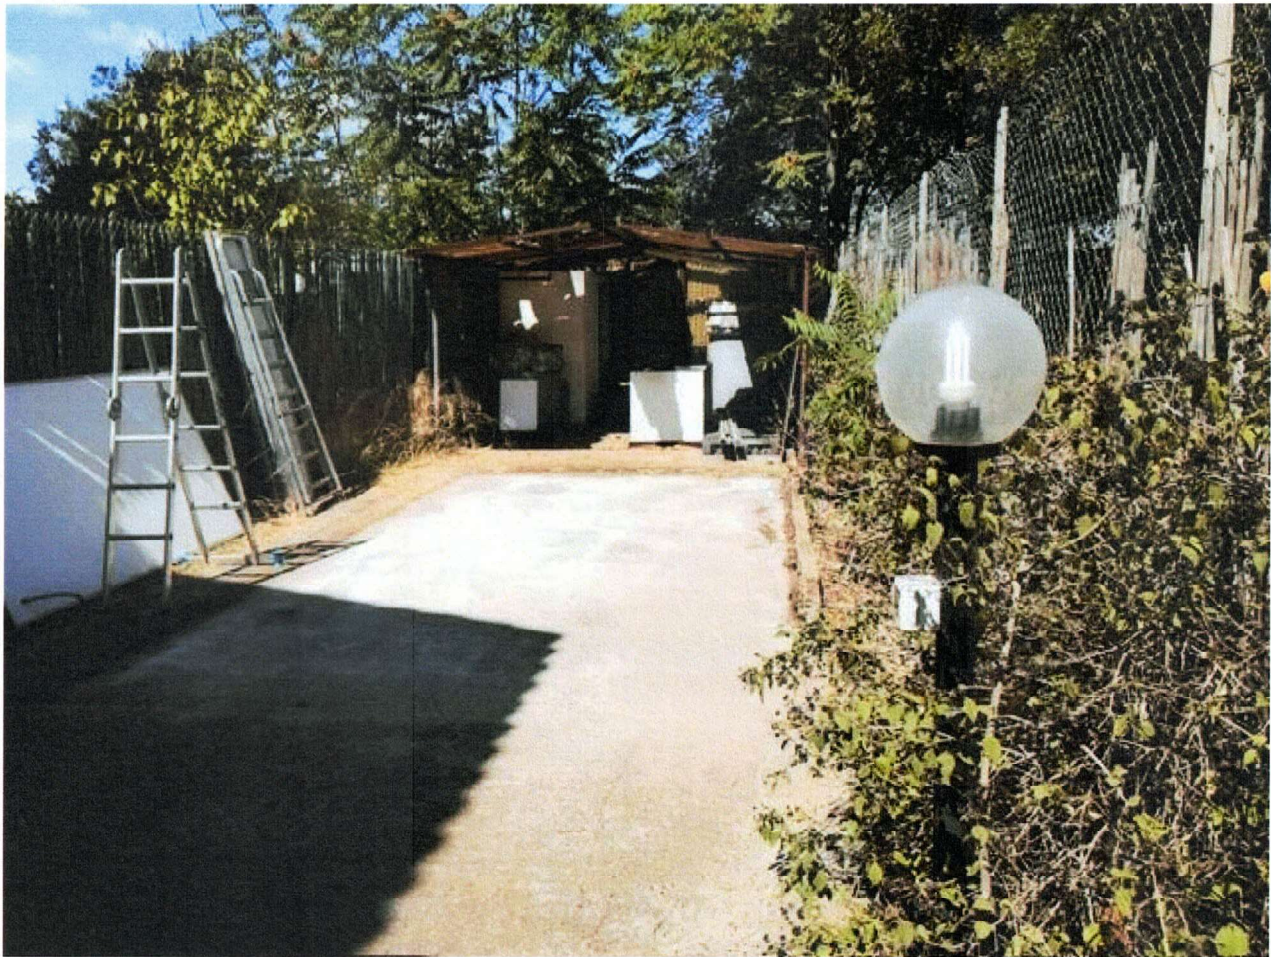
Figura 12 - Cortile lato nord-est - Box auto prefabbricato

- *Allegate foto relativa al prima e dopo la demolizione della parte divisoria in legno situata al piano sottotetto/mansarda.*
- *Allegate foto relativa al prima e dopo l'eliminazione del box prefabbricato per ricovero auto sito nel cortile.*

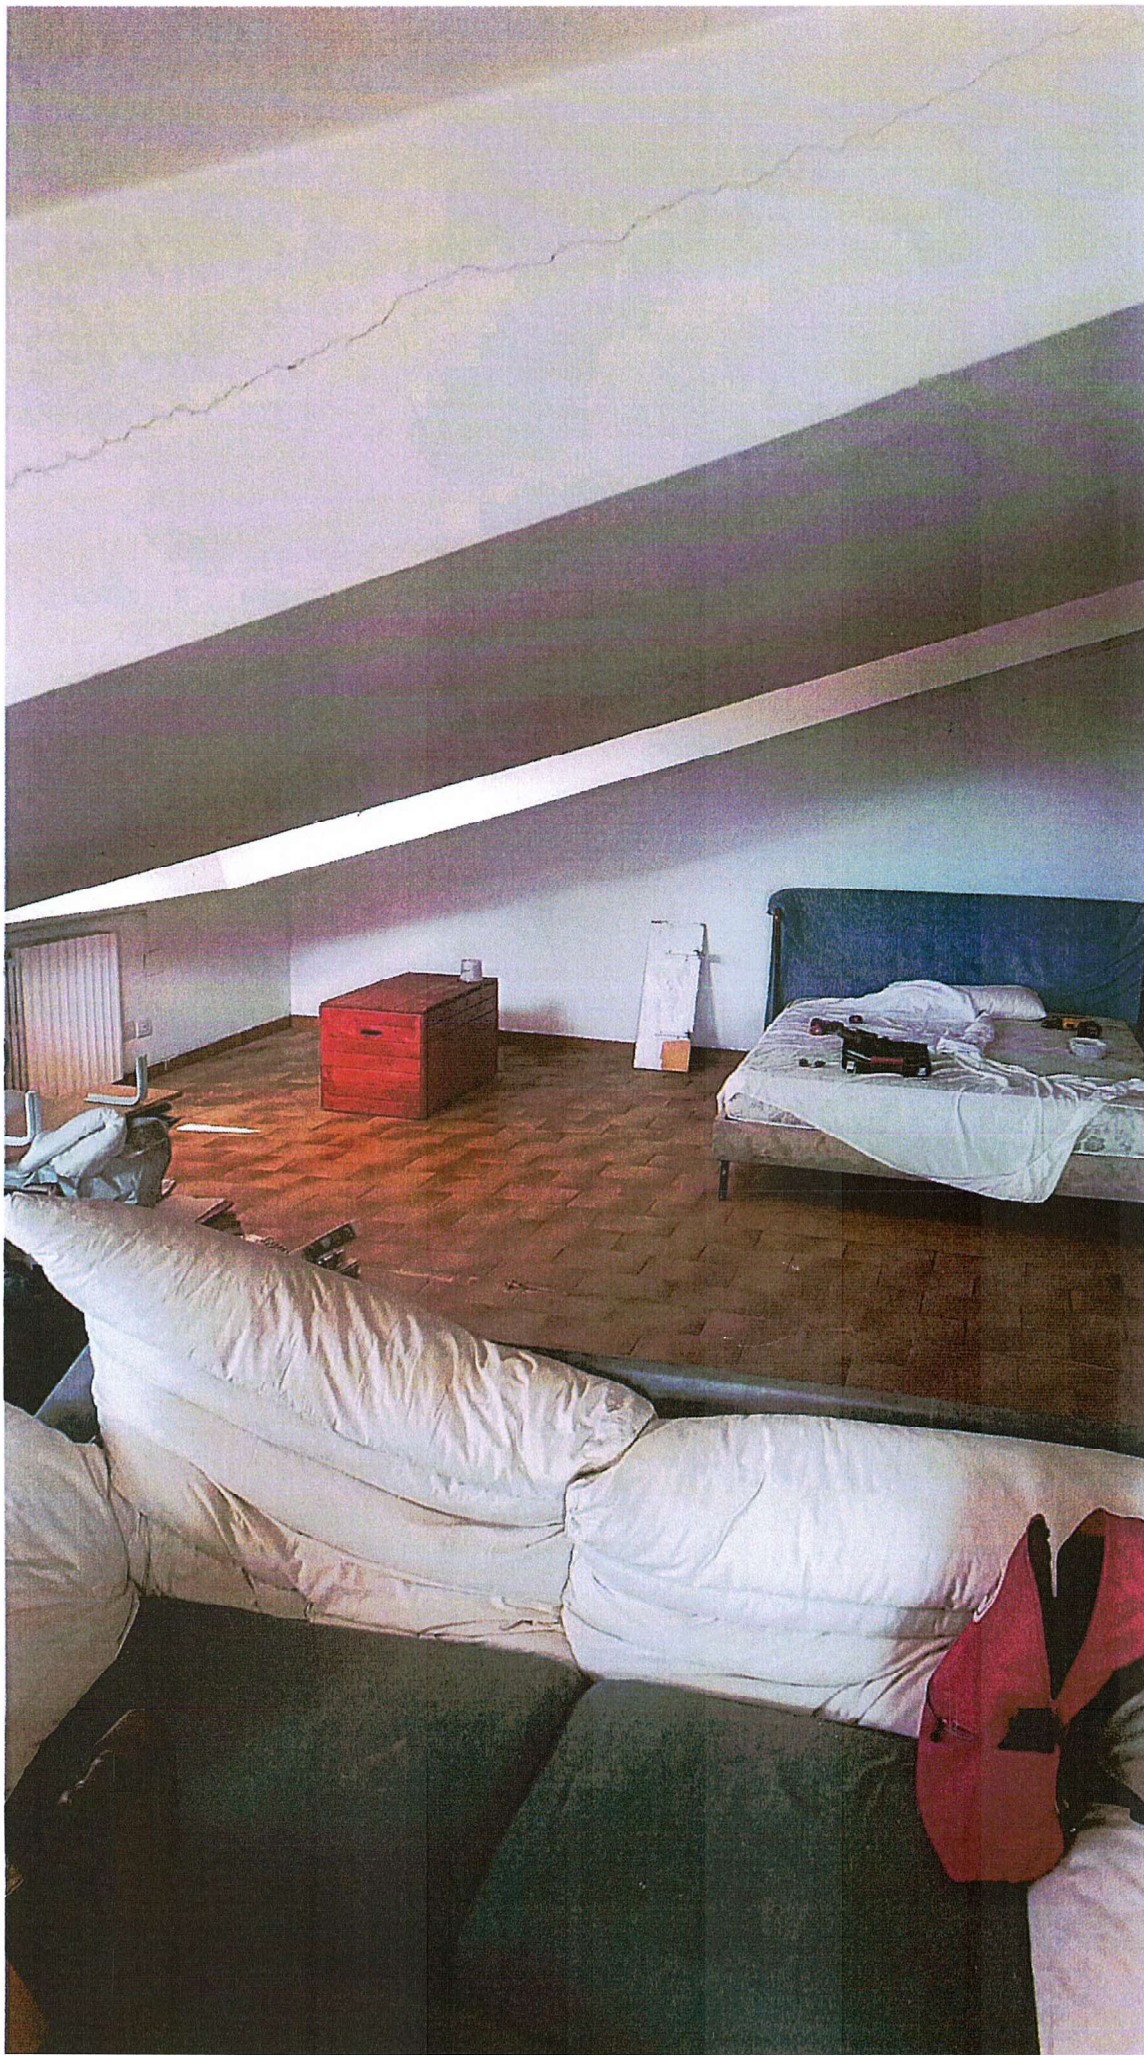
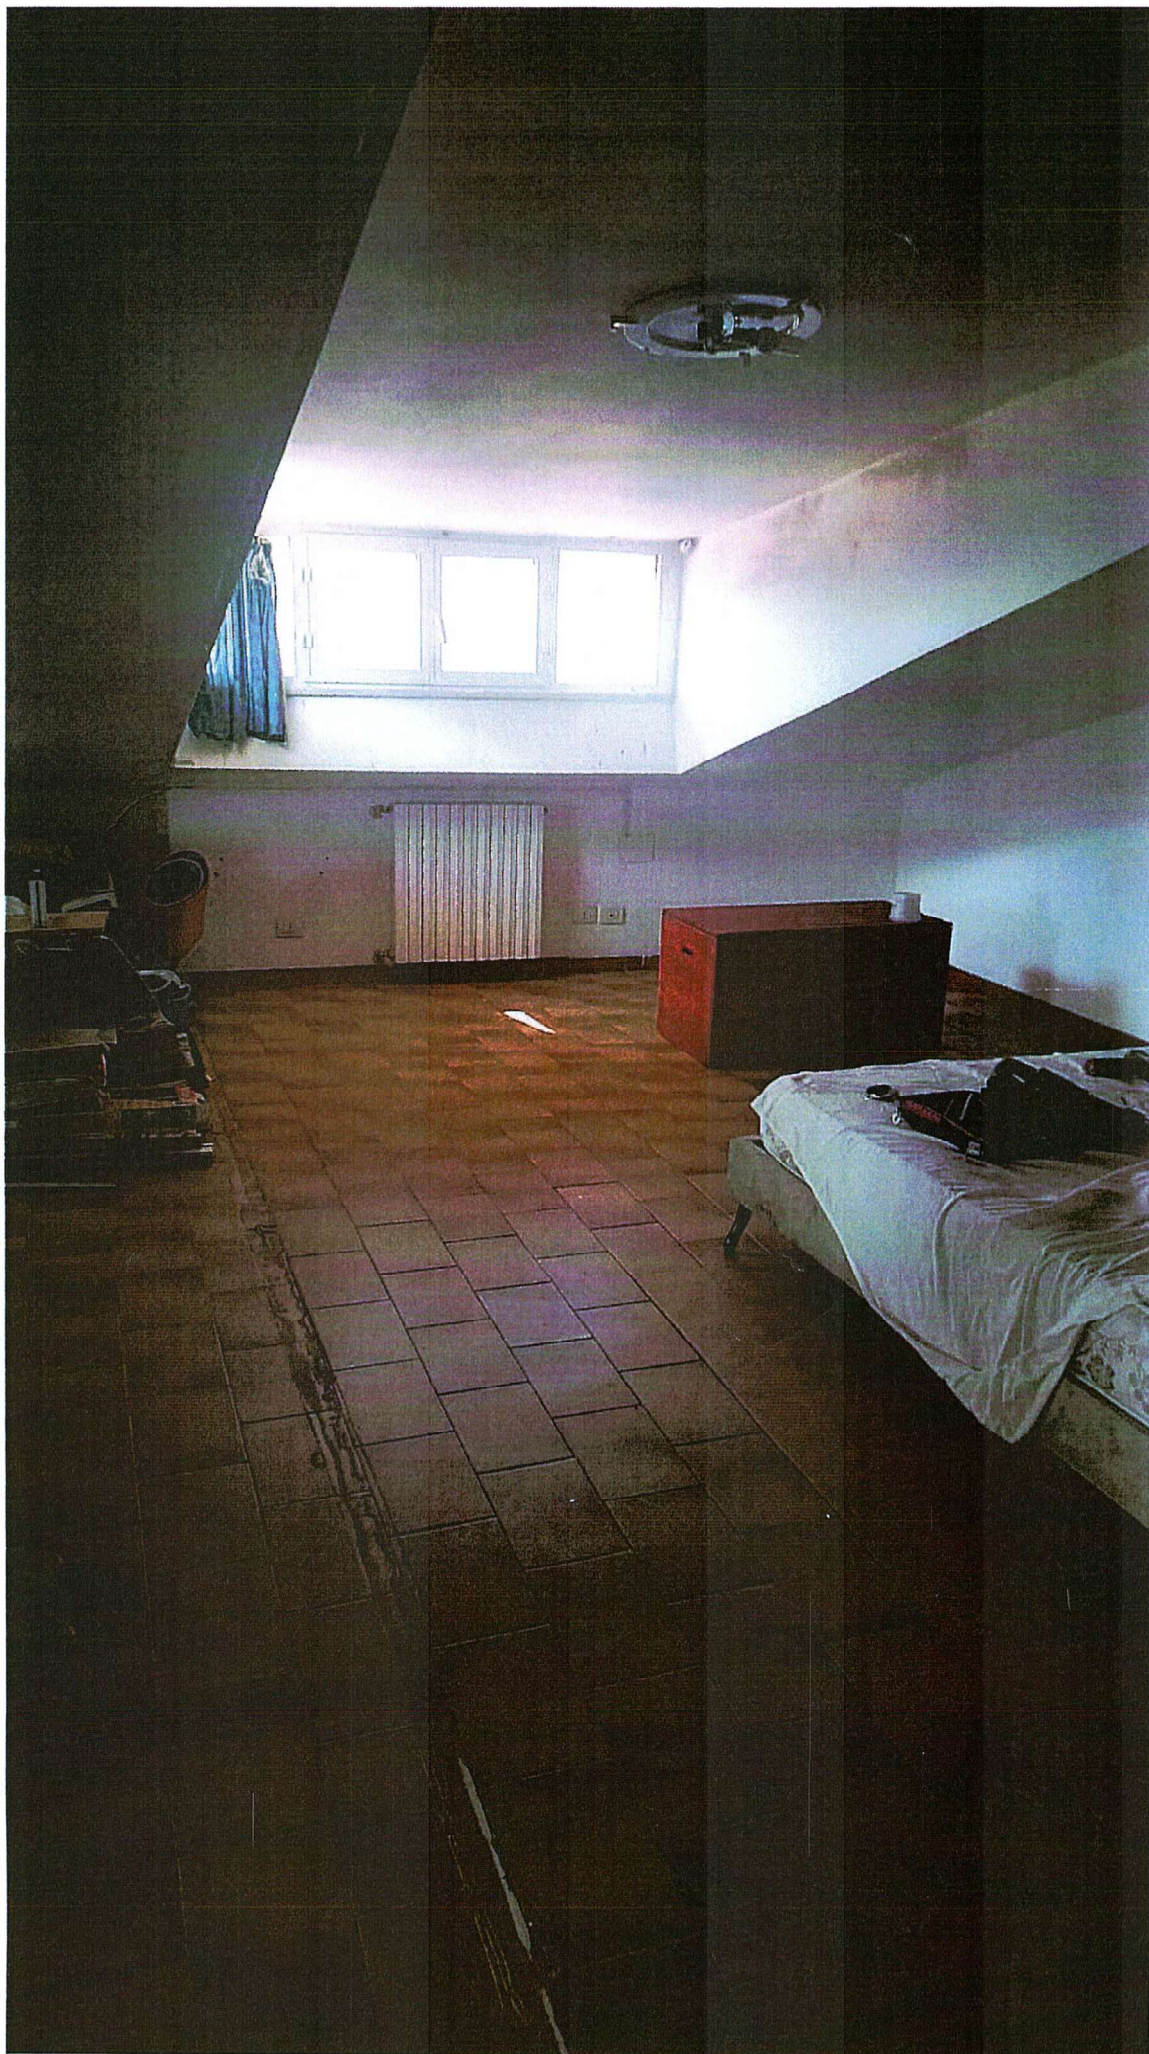
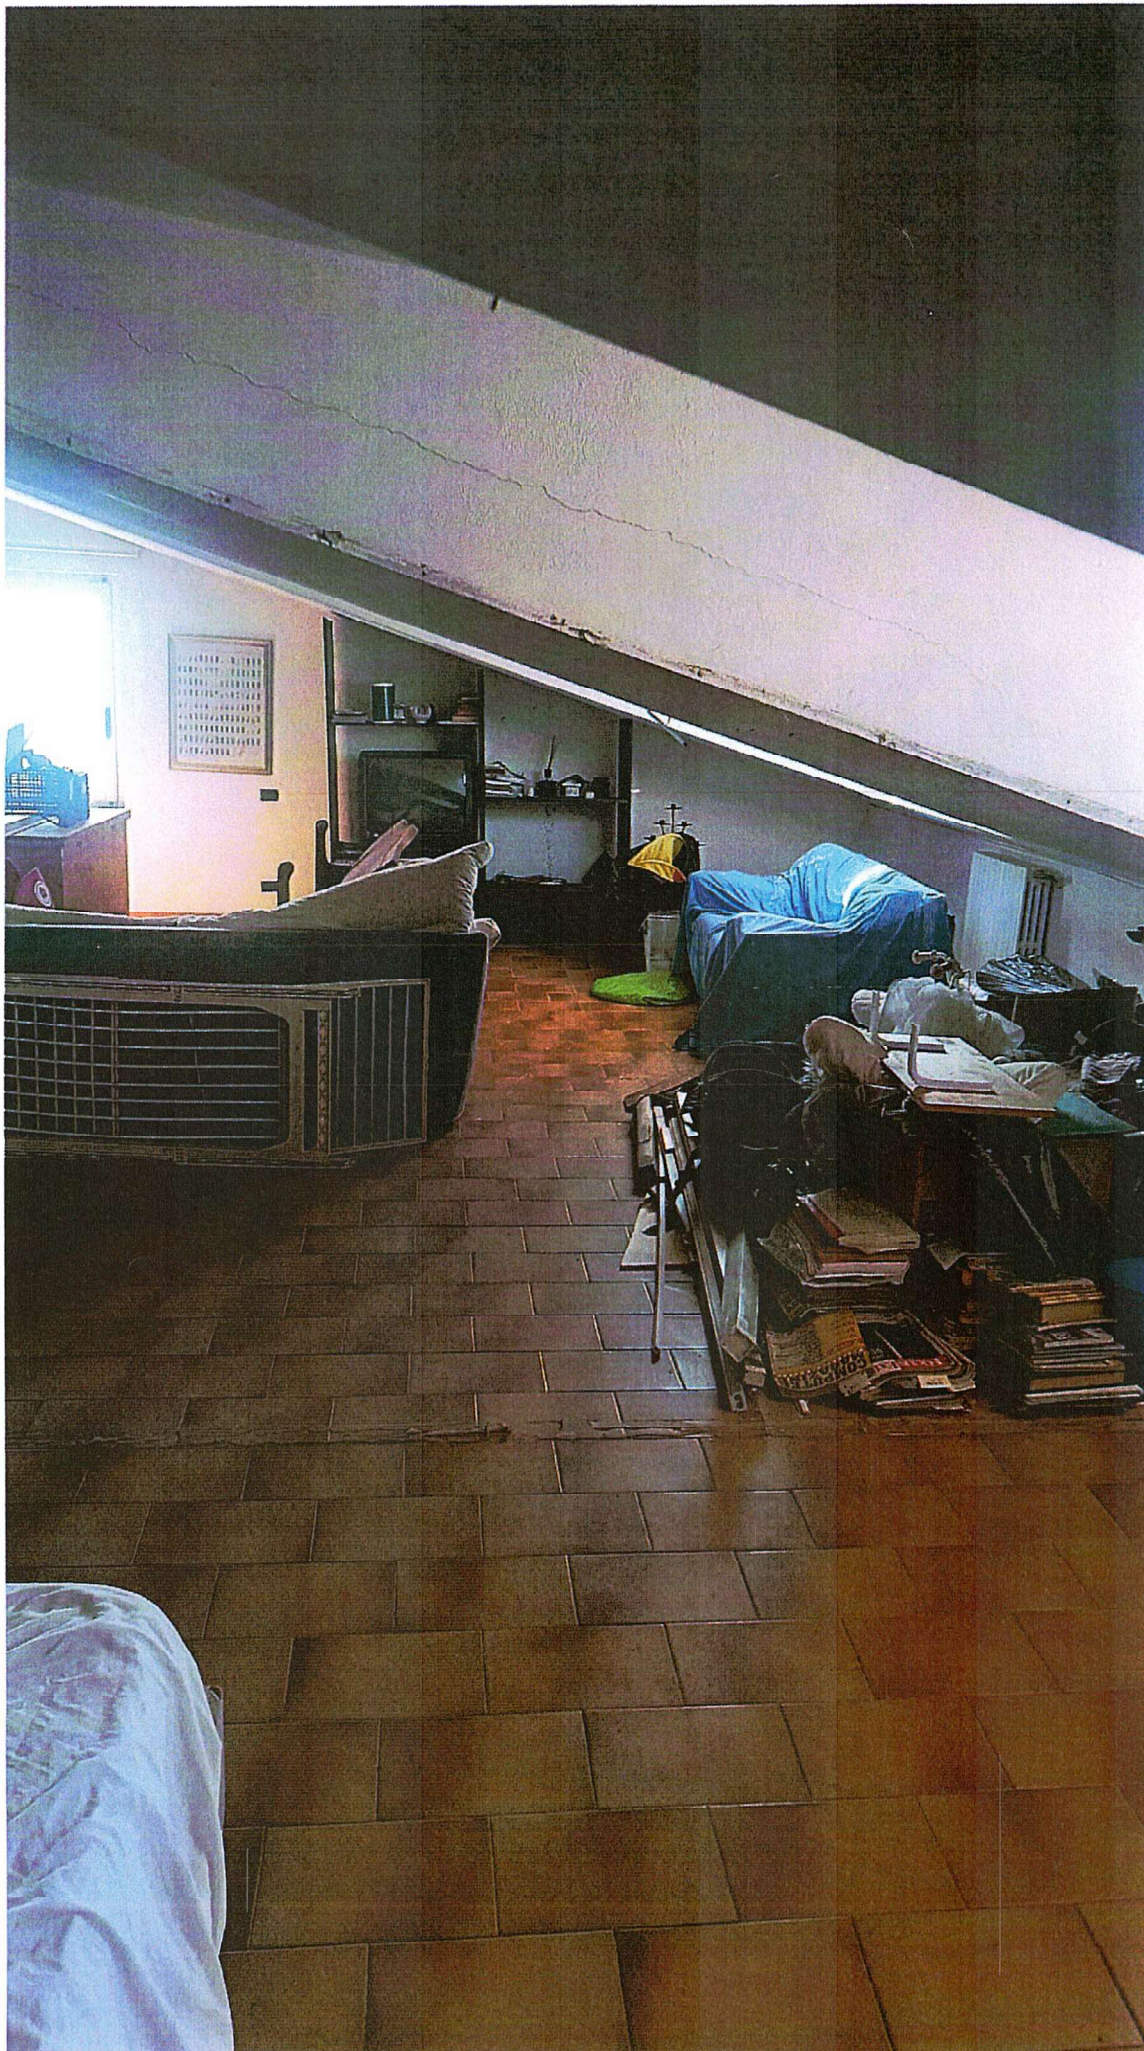
- *Realizzazione di una parete divisoria al piano sottotetto/mansarda, irregolarità sanabile con semplice sanzione amministrativa (mancata comunicazione di inizio lavori); eseguito presumibilmente in data successiva alla concessione in sanatoria del 1991. Il costo della sanzione amministrativa è pari a **€ 500,00***
- *Installazione di un box prefabbricato per ricovero auto nel cortile di pertinenza, previa parziale demolizione della tettoia esistente: questo intervento, per il quale è previsto il permesso di costruire, costituisce abuso edilizio e deve pertanto essere demolito/rimosso; è stato eseguito verosimilmente in data successiva alla concessione in sanatoria del 1991. Il costo della demolizione/rimozione viene stimato complessivamente in **€ 1.250,00***
