**Oggetto:** Descrizione di ulteriori interventi provvisori di conservazione e messa in sicurezza previsti per gli immobili oggetto della Procedura Esecutiva n **E.I. 155/2016** R.g.e.i, ubicati in loc. Podere Piatina, Frazione di Monte Antico nel Comune di Civitella Paganico (GR)

In ottemperanza a quanto disposto dal G.E., il sottoscritto Ing. Daniele Felici ha provveduto ad elaborare una progettazione preliminare per l'esecuzione di ulteriori interventi provvisori mirati alla conservazione e messa in sicurezza dei fabbricati oggetto della Procedura Esecutiva n **E.I. 155/2016** R.g.e.i.

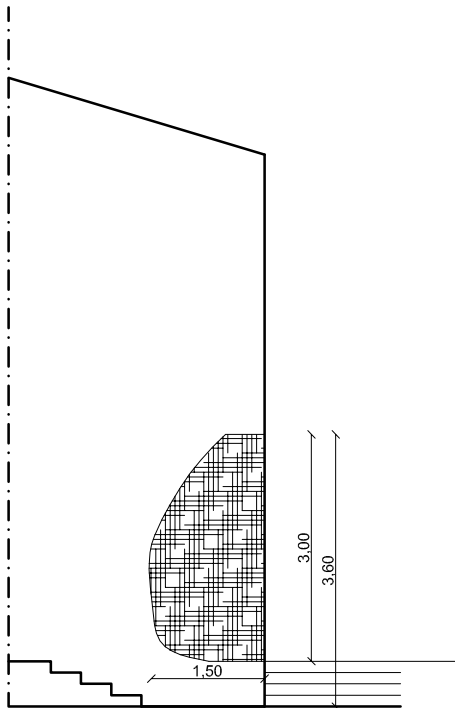
PROSPETTO SUD-OVEST

Fase di ricostruzione

- **Esecuzione:** Rimozione delle porzioni degradate per piccoli tratti (scuci) e immediata ricostruzione con elementi lapidei presenti o nuovi (cuci).
- **Materiali:** Pietra naturale locale di recupero o compatibile, allettata con malta a base di calce idraulica naturale (NHL 5), per garantire traspirabilità e compatibilità meccanica. Parte sommitale effettuata con malta debolmente espansiva al fine di porre in carico immediatamente le murature realizzate.
- **Finalità:** Ripristino dell'effetto scatolare tra le pareti ortogonali e della capacità portante verticale.

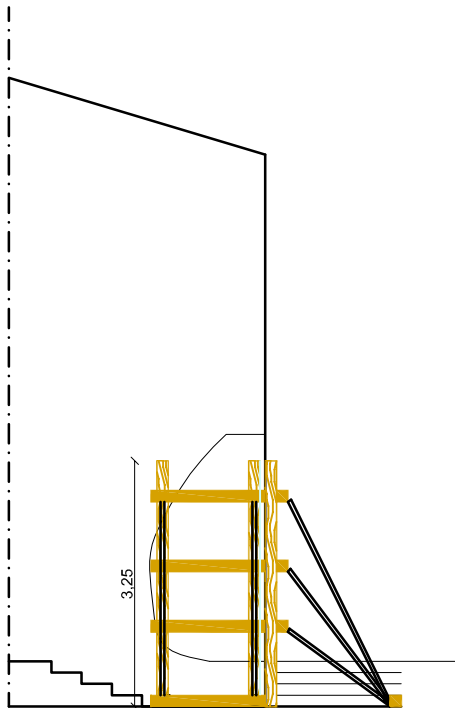
PROSPETTO SUD-OVEST

Puntellature

- **Sostegno architravature:** Ad entrambi i piani del fabbricato verranno posti in opera degli elementi di puntellatura a sostenere gli architravi lesionati. I puntelli del piano superiore poggeranno su soles di ripartizione e saranno in continuità con altri posti a piano terreno.

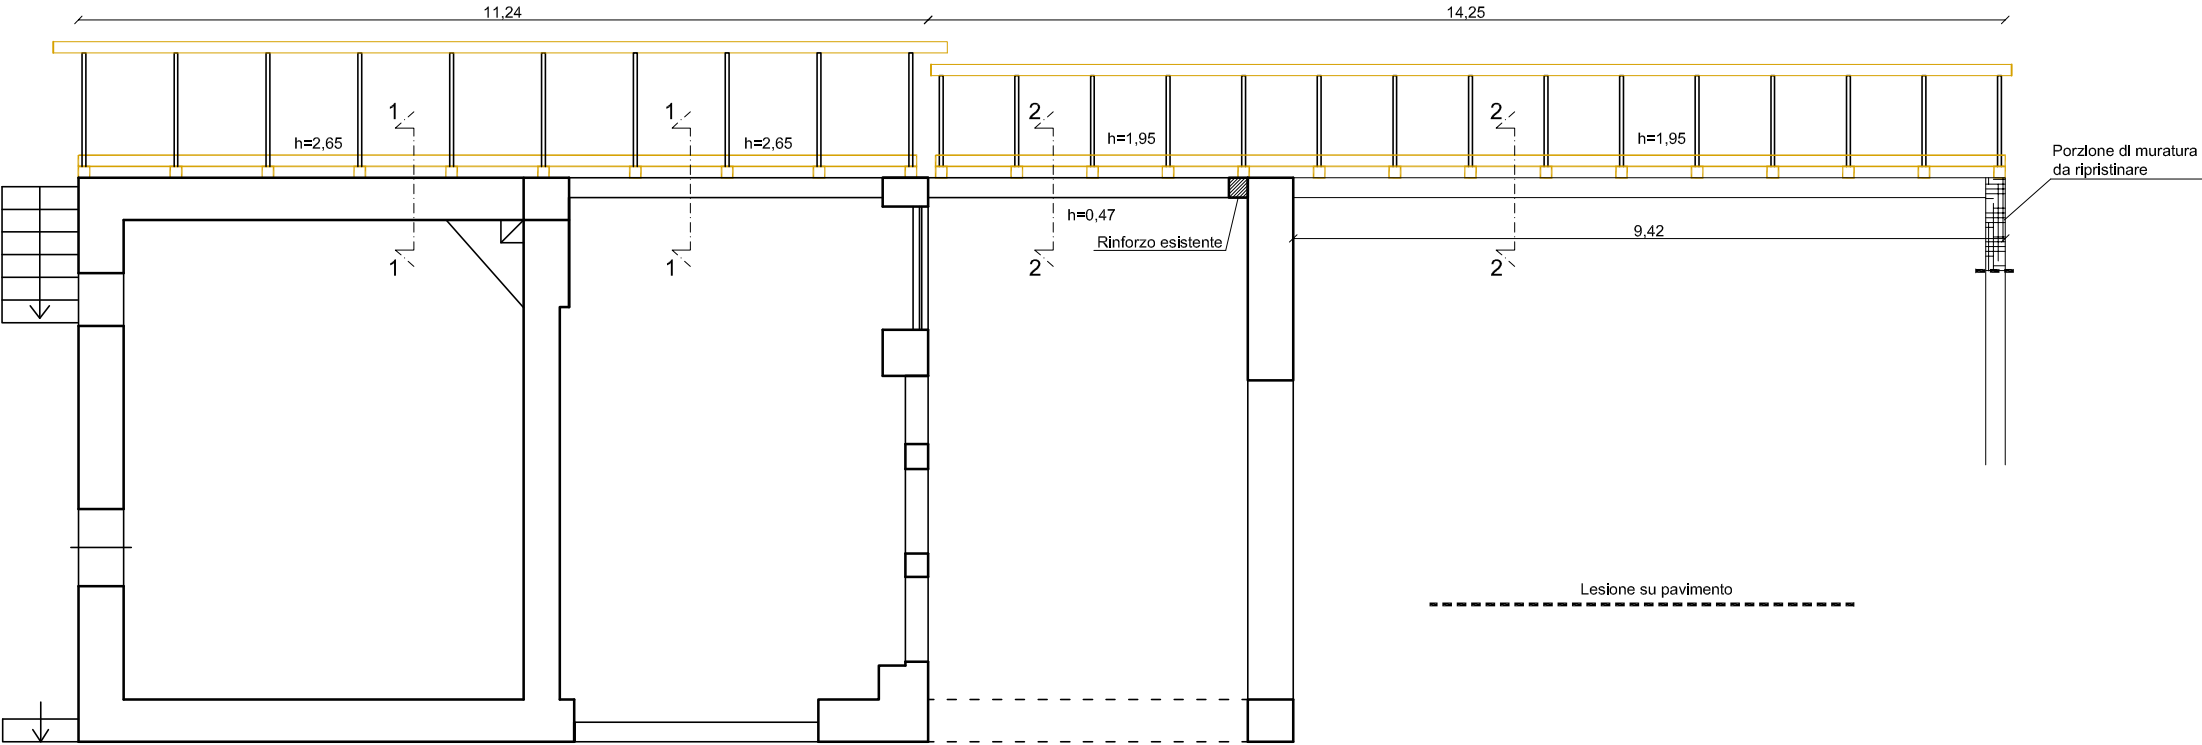
FABBRICATO B - TETTOIA

La tettoia della terrazza (*“fabbricato B”*) che si affaccia sulla piscina presenta zone deteriorate in corrispondenza dei punti di appoggio della copertura (*vedi foto 12*).

Viste le lesioni provocate dagli sforzi trasmessi dalla struttura metallica sulle esili strutture murarie della tettoia (*vedi foto 18*), si prevede la completa rimozione della stessa.
