# APPROFONDIMENTO INDAGINI AMBIENTALI E INDIVIDUAZIONE INTERVENTI MESSA IN SICUREZZA

*Stabilimento della società Leggiuno S.p.A. (in liquidazione) sito in Via Dante Alighieri, 1 - Leggiuno (VA)*

23667470/23079, Rev.1

23 aprile 2024

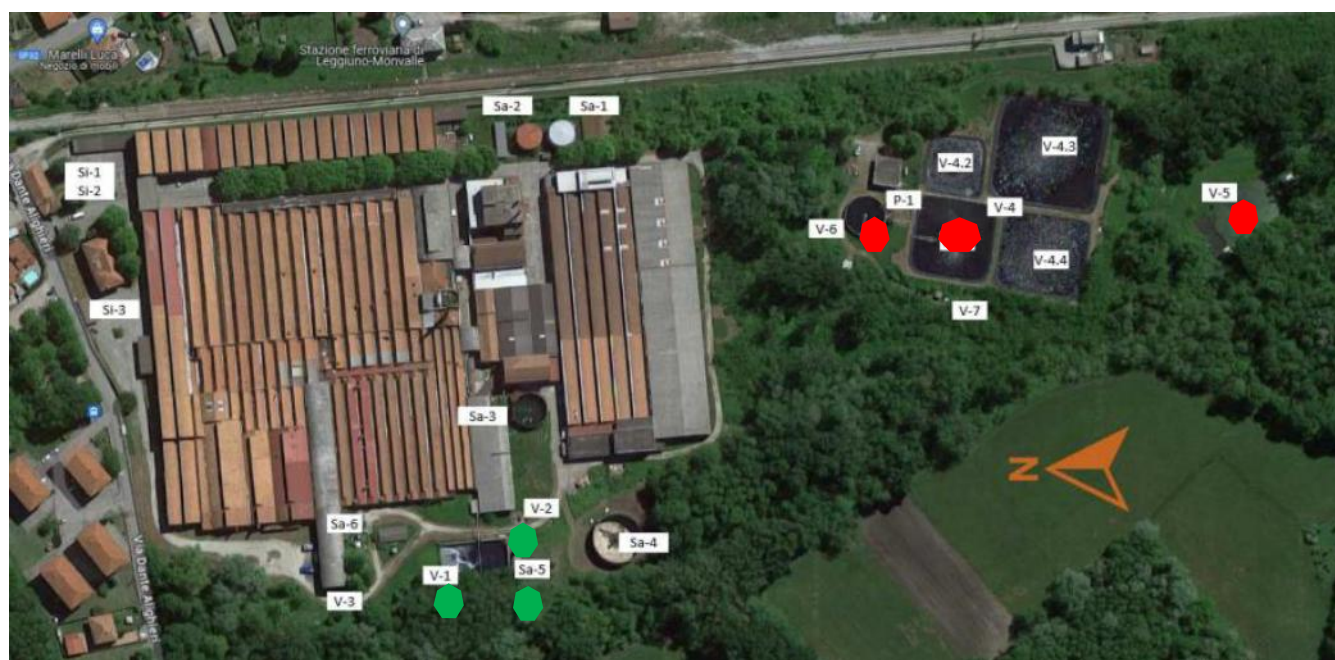
Figura 4.2 – Stralcio planimetria con individuazione dei punti conformi all'AUA (in verde) e dei punti NON conformi all'AUA (in rosso).

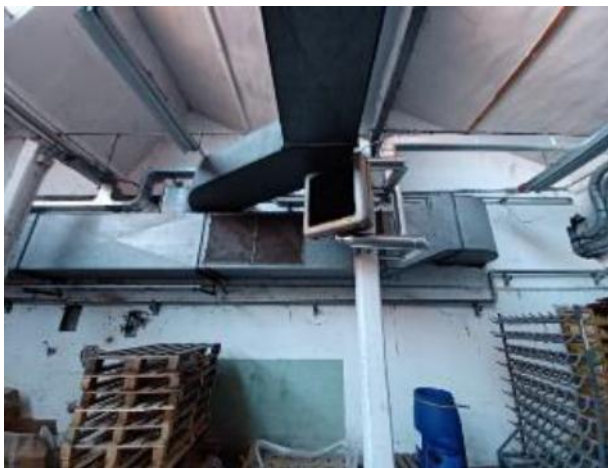
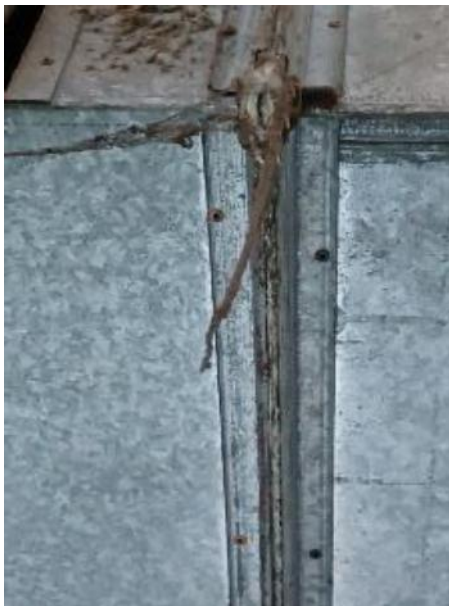
Figura 5.12 – Foto di dettaglio del materiale presente.

| ID Campione | Ubicazione | Tipo materiale | Pres/Ass Amianto | RdP |
|---|---|---|---|---|
| 49 | Deposito filati (Ed. A2) - Sottotetto | Materiale accatastato | Presente | 2.402.283.034 |

| ID Campione | Ubicazione | Tipo materiale | Pres/Ass Amianto | RdP |
|---|---|---|---|---|
| Operazioni di Messa in Sicurezza | | Incapsulamento e etichettatura | | |

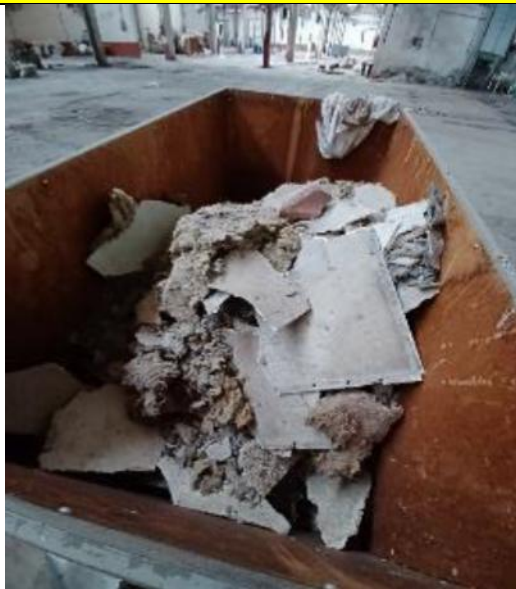
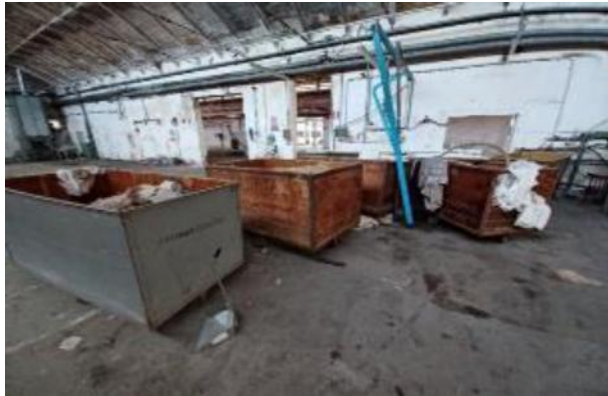
Figura 5.22 – Foto di dettaglio del materiale presente.

| ID Campione | Ubicazione | Tipo materiale | Classificazione FAV | RdP |
|---|---|---|---|---|
| Operazioni di Messa in Sicurezza | | Tutto smaltito come materiale contenente amianto (si veda scheda al capitolo precedente) | | |

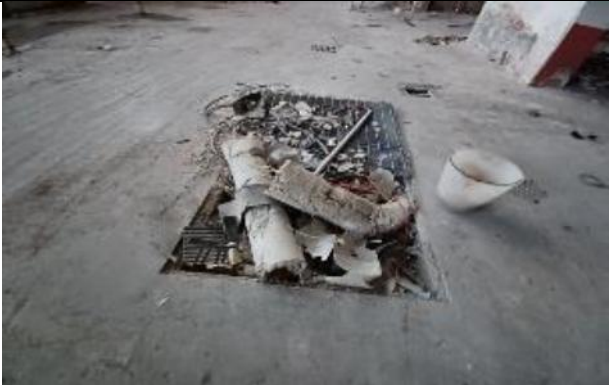
Figura 5.23 – Foto di dettaglio del materiale presente.

| ID Campione | Ubicazione | Tipo materiale | Classificazione FAV | RdP |
|---|---|---|---|---|
| 42 | Finissaggio e magazzino colori (Ed. M) | Coibentazione condotta | Categoria 2 | 2.402.283.028 |

| ID Campione | Ubicazione | Tipo materiale | Classificazione FAV | RdP |
|---|---|---|---|---|
| Operazioni di Messa in Sicurezza | | Rimozione materiale sciolto | | |

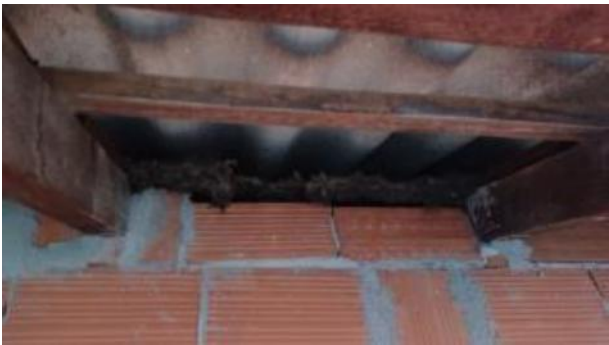
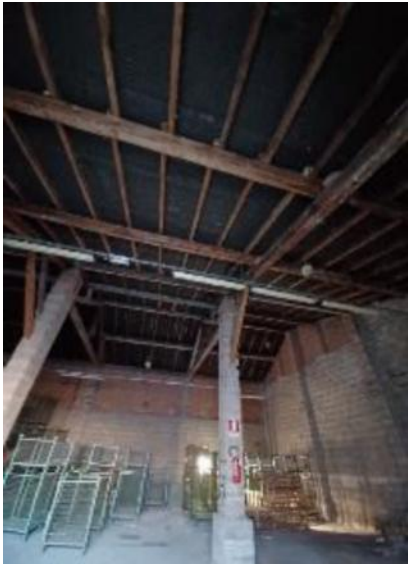
| ID Campione | Ubicazione | Tipo materiale | Classificazione FAV | RdP |
|---|---|---|---|---|
| <p>Figura 5.24 – Foto di dettaglio del materiale presente.</p> | | | | |

| ID Campione | Ubicazione | Tipo materiale | Classificazione FAV | RdP |
|---|---|---|---|---|
| 55 | Sala Telai - Ed. F2 | Coibentazione pannelli copertura | Categoria 2 | 2.402.283.038 |

| ID Campione | Ubicazione | Tipo materiale | Classificazione FAV | RdP |
|---|---|---|---|---|
| Operazioni di Messa in Sicurezza | | Rimozione materiale sciolto | | |

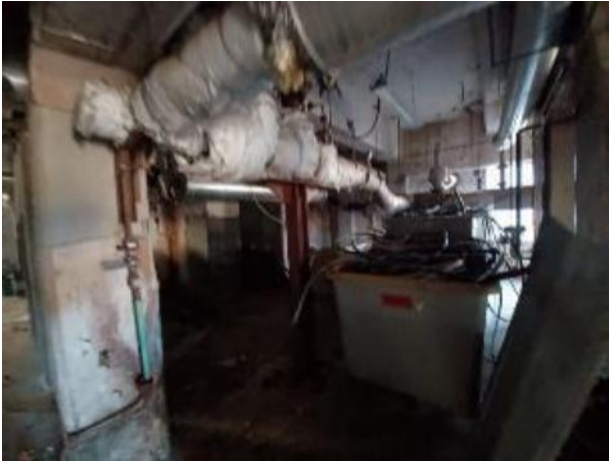
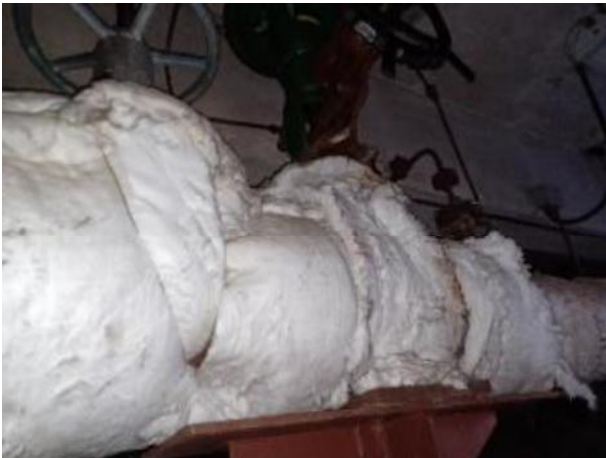
Figura 5.25 – Foto di dettaglio del materiale presente.

| ID Campione | Ubicazione | Tipo materiale | Classificazione FAV | RdP |
|---|---|---|---|---|
| 57 | Centrale termica | Coibentazione condotta | Categoria 2 | 2.402.283.040 |

| ID Campione | Ubicazione | Tipo materiale | Classificazione FAV | RdP |
|---|---|---|---|---|
| Operazioni di Messa in Sicurezza | | Chiusura locale e divieto di accesso | | |

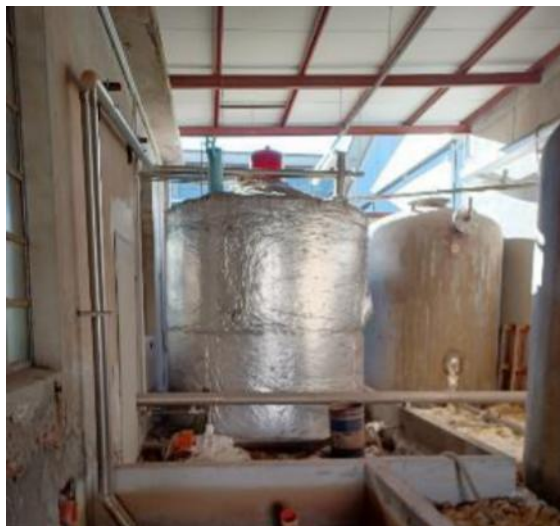
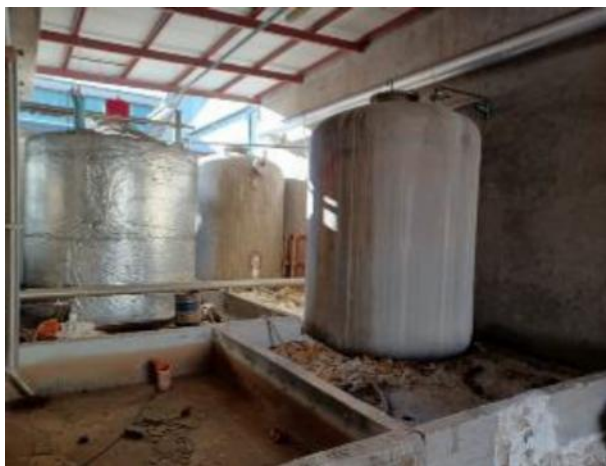
| ID Campione | Ubicazione | Tipo materiale | Classificazione FAV | RdP |
|---|---|---|---|---|
| Figura 5.26 – Foto di dettaglio del materiale presente. | | | | |

| ID Campione | Ubicazione | Tipo materiale | Classificazione FAV | RdP |
|---|---|---|---|---|
| 58 | Tintoria filati | Coibentazione serbatoio soda | Categoria 2 | 2.402.283.041 |

| ID Campione | Ubicazione | Tipo materiale | Classificazione FAV | RdP |
|---|---|---|---|---|
| Operazioni di Messa in Sicurezza | | Rimozione materiale sciolto, ripristino temporaneo protezione delle FAV, incapsulamento puntuale ove necessario | | |

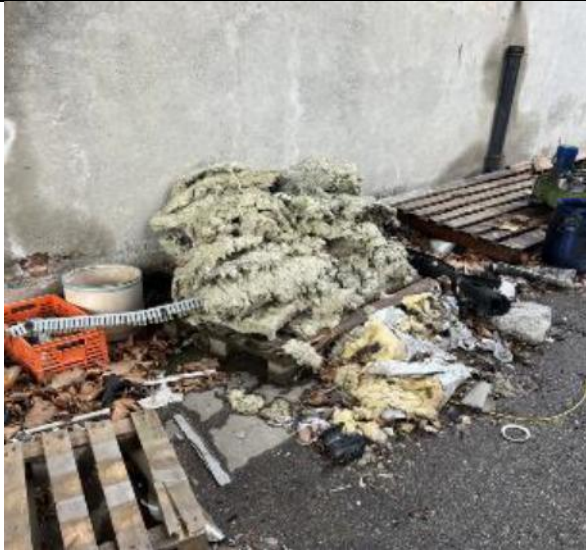
Figura 5.27 – Foto di dettaglio del materiale presente.

| ID Campione | Ubicazione | Tipo materiale | Classificazione FAV | RdP |
|---|---|---|---|---|
| 73 | Area esterna ai fabbricati | Coibentazione accatastata | Categoria 2 | 2.402.283.049 |

| ID Campione | Ubicazione | Tipo materiale | Classificazione FAV | RdP |
|---|---|---|---|---|
| Operazioni di Messa in Sicurezza | | rimozione e insacchettamento con stoccaggio in bigbag, pulizia area e smaltimento materiale | | |
