## **TRIBUNALE DI CALTAGIRONE**

**ESECUZIONE IMMOBILIARE N. XX/XXXX R.G.**

## **ALLEGATO N° 2 – RILIEVO FOTOGRAFICO**

**PALAGONIA - VIA XXXXX**

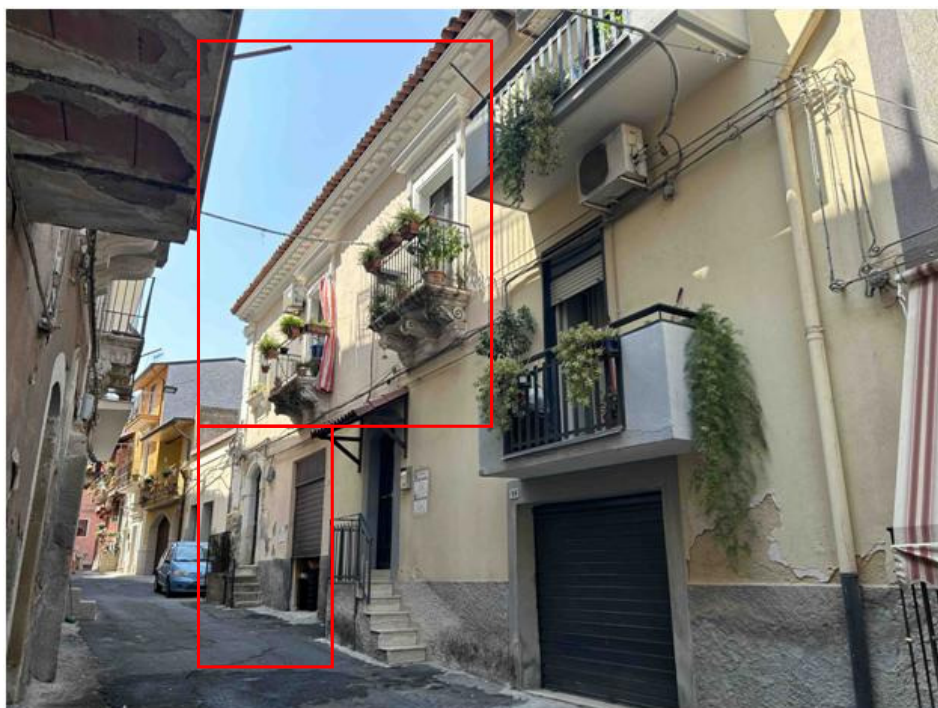
Foto n° 6 – Altra vista del prospetto principale su via Principessa di Piemonte. Con i riquadri in rosso si sono indicate le porzioni di fabbricato al piano terra ed al primo piano di proprietà degli esecutari.

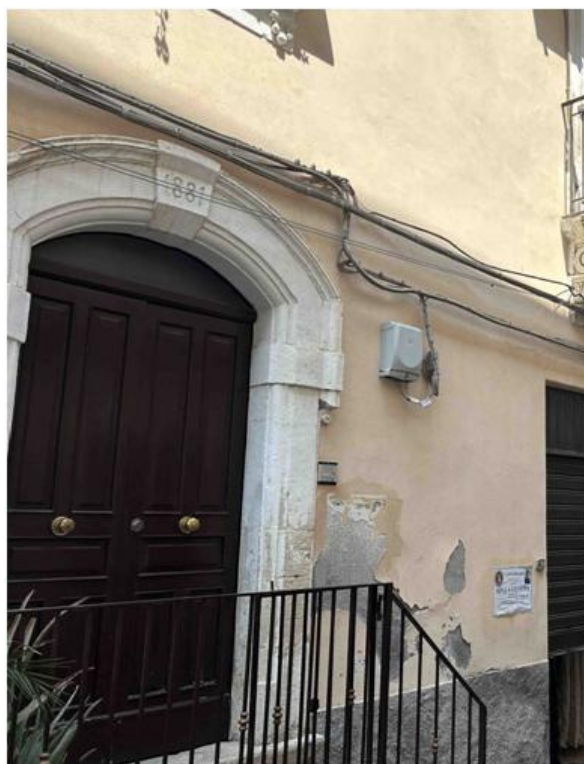
Foto n° 7 – Foto scattata al portone di ingresso ubicato in via Principessa di Piemonte n. 62. L'ingresso è rialzato rispetto alla sede stradale.

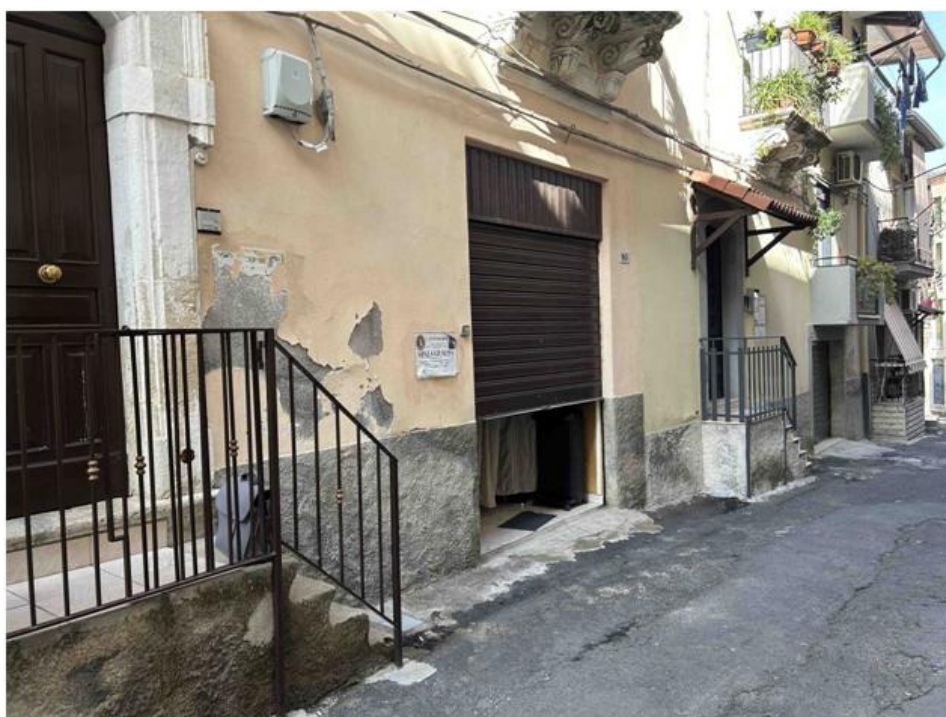
Foto n° 8 – Foto scattata alla saracinesca di ingresso ubicata in via Principessa di Piemonte n. 60 che consente l'accesso al piano terra del fabbricato.

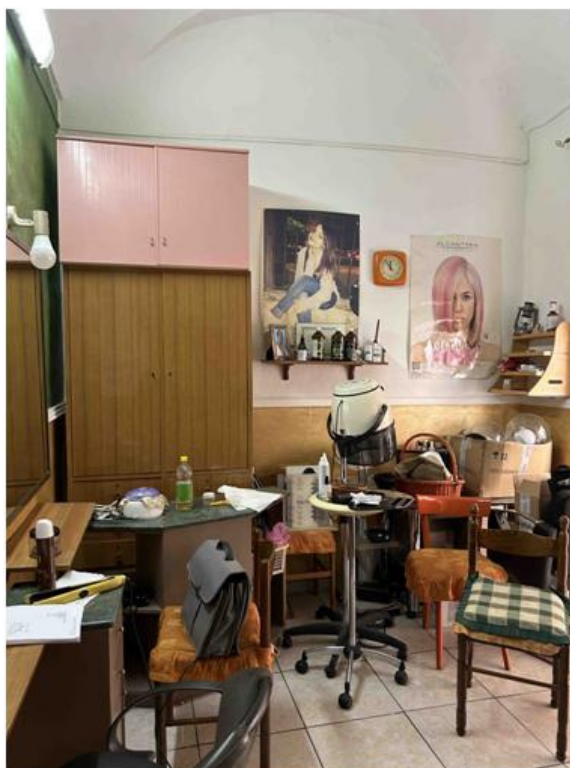
Foto n° 9 – Foto scattata all'interno del vano al piano terra. Le pareti sono intonacate e tinteggiate con due tecniche e colorazioni differenti, spatolato fino all'altezza di 1,00 metro ed idropittura nella parte superiore.

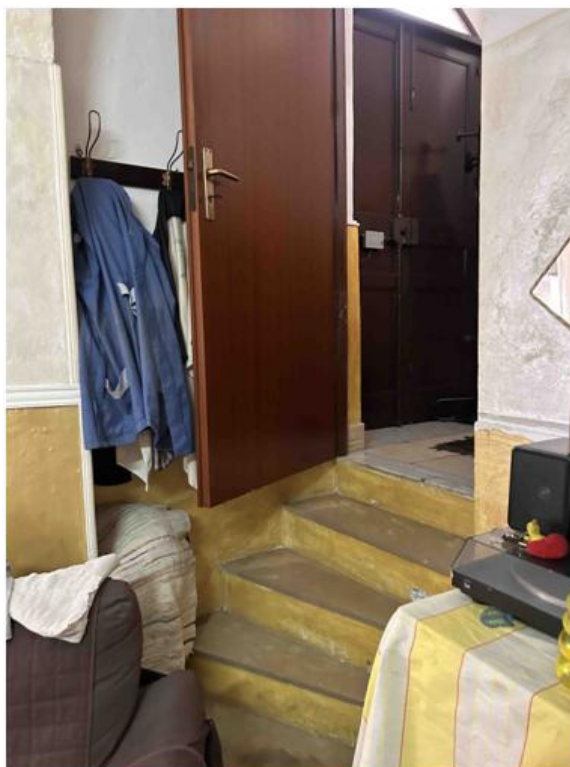
Foto n° 10 – Foto scattata alla porta interna che consente l'accesso dal piano terra al vano scala (piano rialzato) accessibile dal numero civico 62.

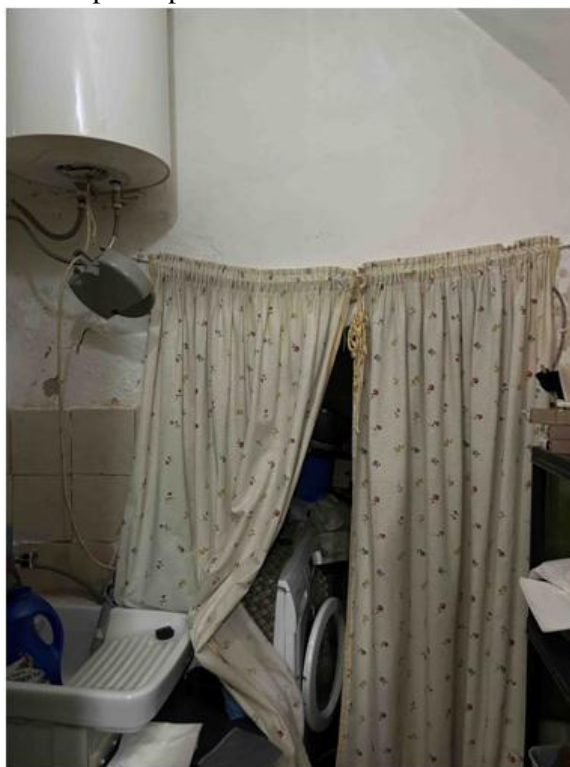
Foto n° 12 – Foto scattata al ripostiglio del sottoscala. Si rileva una pilozza, una lavatrice ed un lavabo.

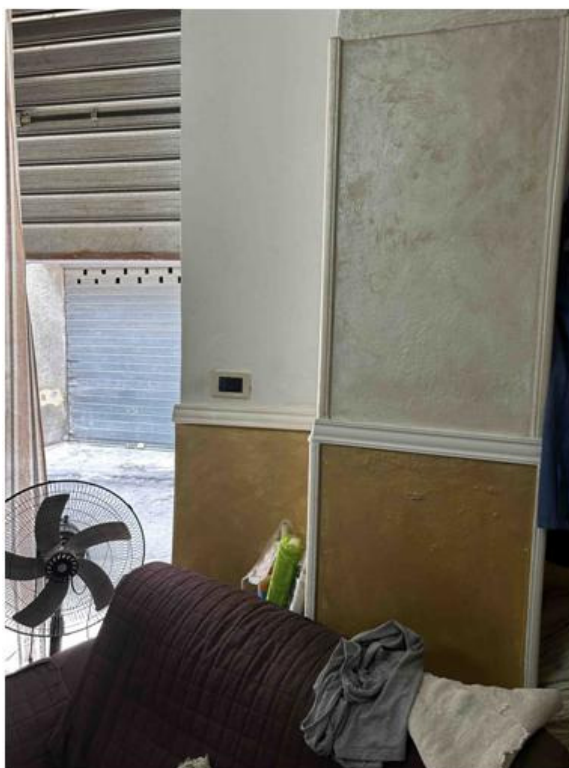
Foto n° 13 – Foto scattata alla parete perimetrale ed alla saracinesca di ingresso ubicata in via Principessa di Piemonte n. 60.

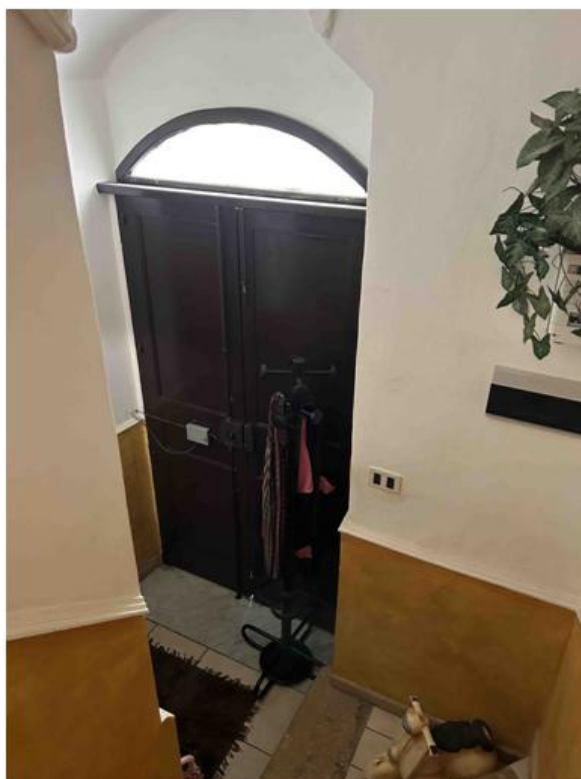
Foto n° 17 – Foto scattata al piano terra del fabbricato. Le pareti del vano scala sono intonacate e tinteggiate con due tecniche e colorazioni differenti, spatolato fino all'altezza di 1,00 metro ed idropittura nella parte superiore. Ottime le condizioni.

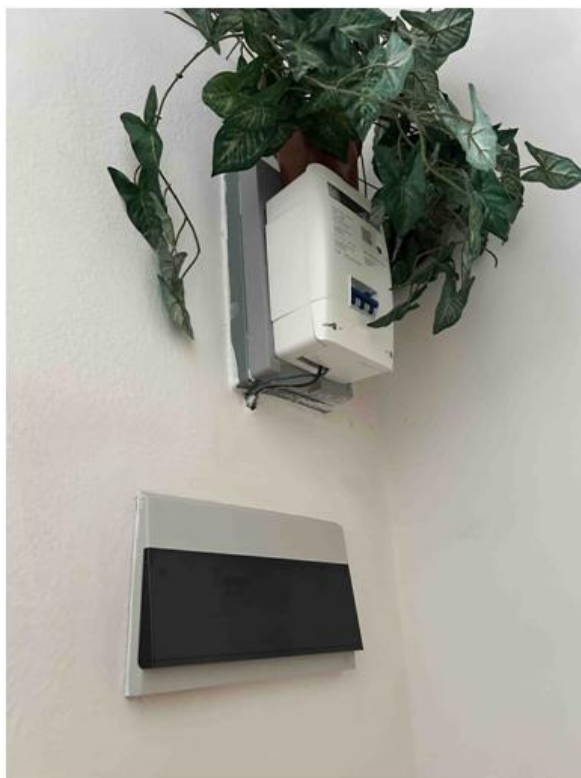
Foto n° 18 – Foto scattata al quadro elettrico generale posto all'ingresso del fabbricato, dotato di dispositivo magneto-termico (salva-vita).

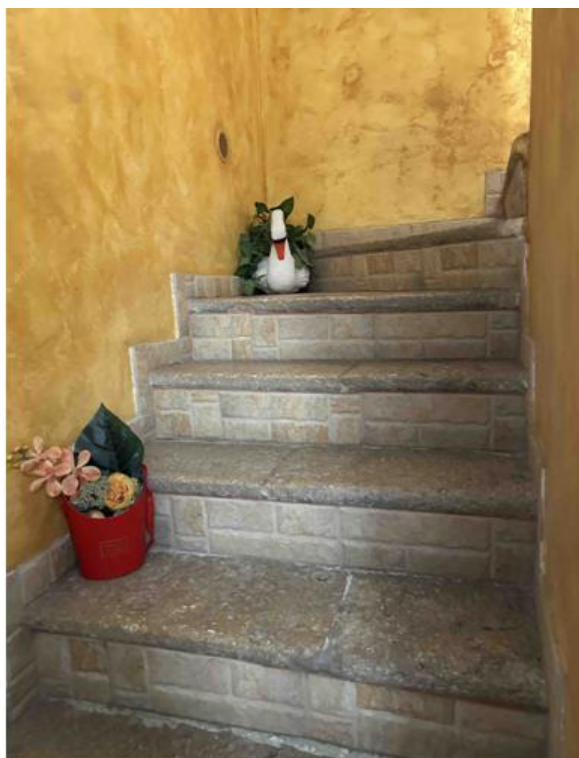
Foto n° 19 – Foto scattata alla scala interna che consente l’accesso al primo piano. La pedata della scala è in pietra mentre l’alzata è realizzata con mattoni in gres porcellanato avente riquadri a forma di pietra.

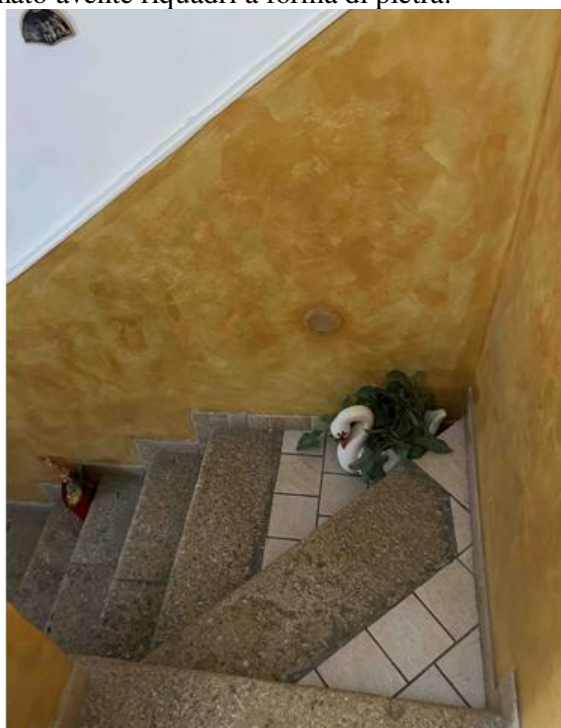
Foto n° 20 – Altra foto scattata alla scala interna che consente l’accesso al primo piano. La pedata della scala è in pietra mentre il pianerottolo intermedio è realizzato in gres porcellanato. Le pareti sono intonacate e tinteggiate con due tecniche e colorazioni differenti, spatolato fino all’altezza di 1,00 metro ed idropittura nella parte superiore.

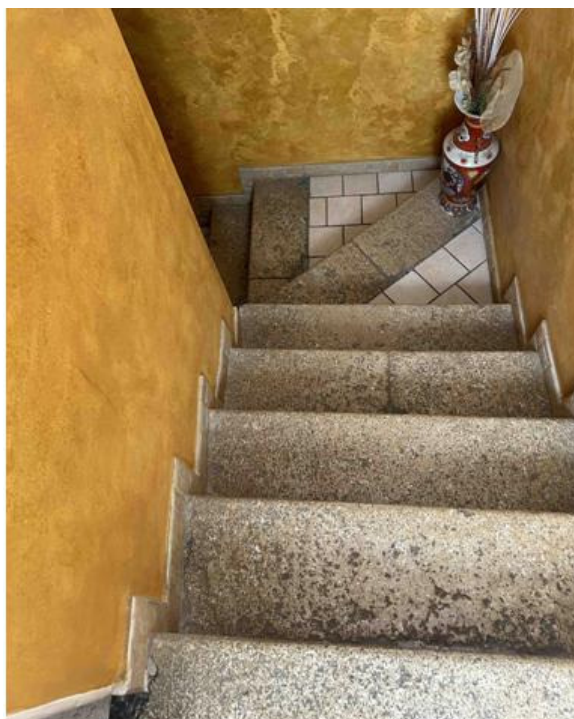
Foto n° 21 – Altra foto scattata alla scala interna che consente l'accesso al primo piano. La pedata della scala è in pietra mentre il pianerottolo intermedio è realizzato in gres porcellanato. Ottime le condizioni generali.

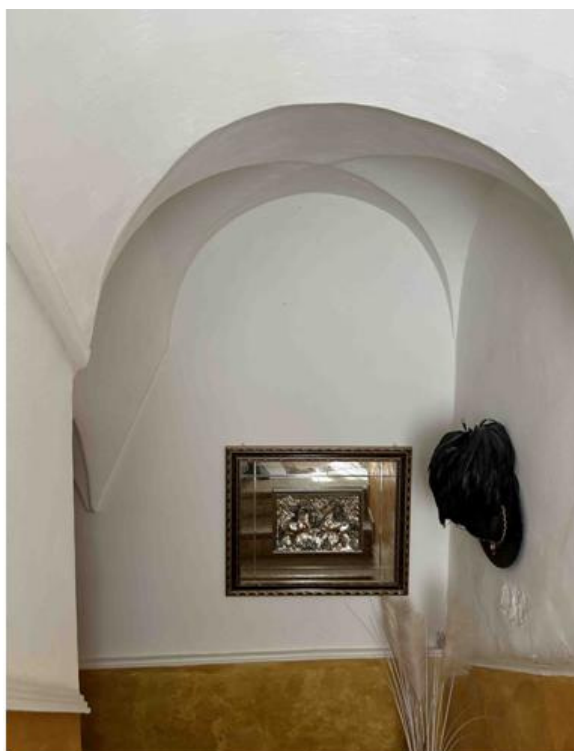
Foto n° 22 – Foto scattata nella parte sommitale della scala che consente l'accesso al primo piano. Le pareti sono intonacate e tinteggiate con due tecniche e colorazioni differenti, spatolato fino all'altezza di 1,00 metro ed idropittura nella parte superiore.

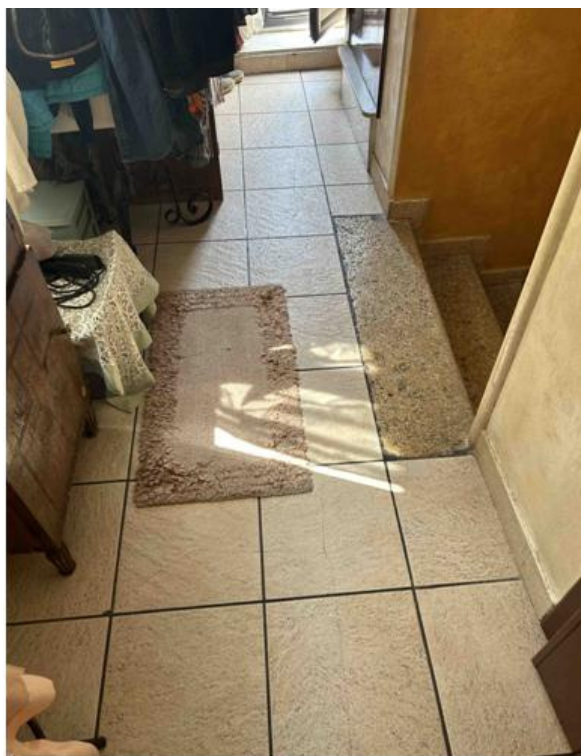
Foto n° 23 – Foto scattata al pianerottolo di arrivo al primo piano. La pavimentazione è in gres porcellanato. Ottime le condizioni.

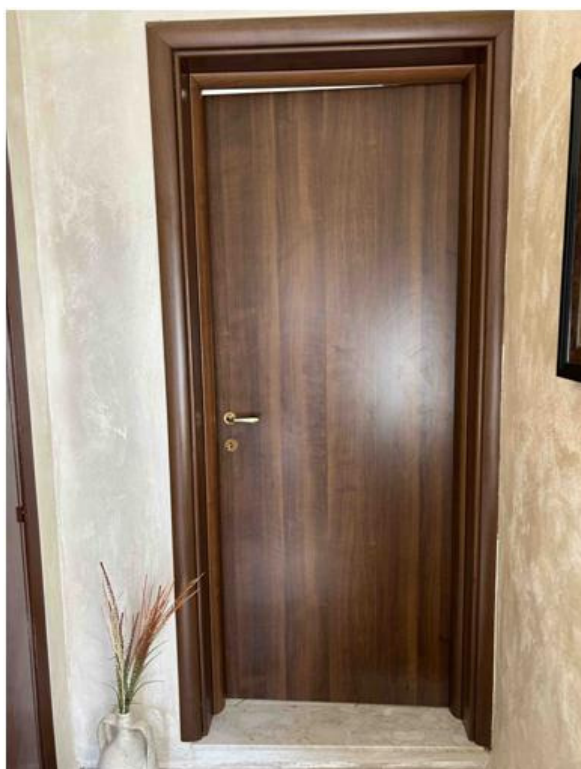
Foto n° 24 – Foto scattata nel pianerottolo di arrivo al primo piano. Le pareti sono tutte intonacate, tinteggiate e rifinite con la tecnica dello spatolato. La porta di ingresso al vano cucina è in legno e di buona manifattura. Ottime le condizioni.

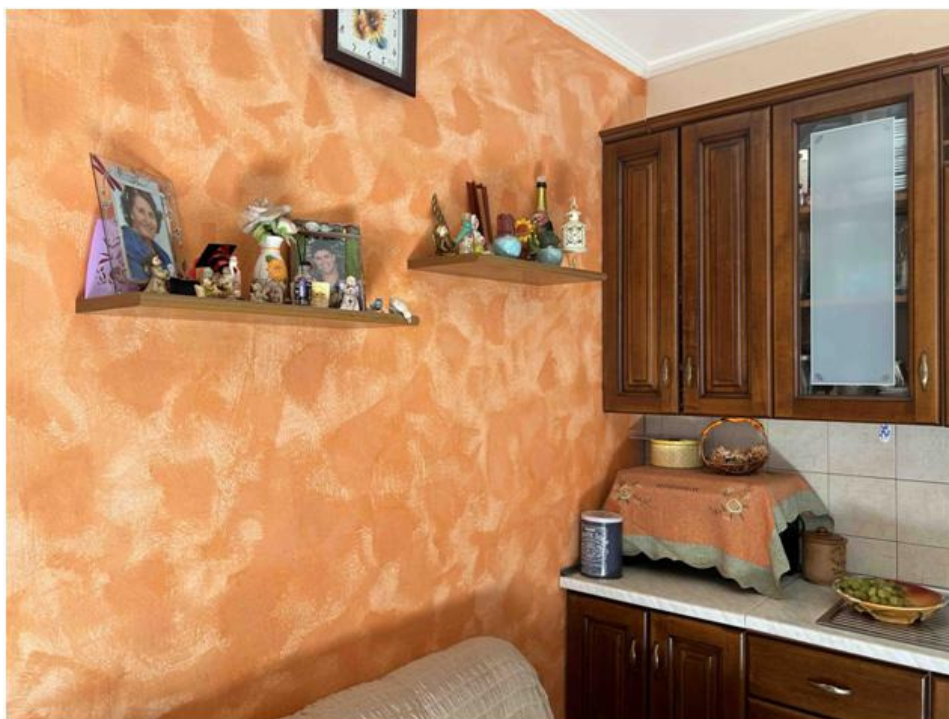
Foto n° 25 – Foto scattata nel vano cucina. Tutte le pareti sono intonacate, tinteggiate e rifinite con la tecnica dello spatolato. La parete della cucina è rivestita con piastrelle delle dimensioni di cm. 20x20 cm mentre la parte soprastante i mobili è tinteggiate con idropittura.

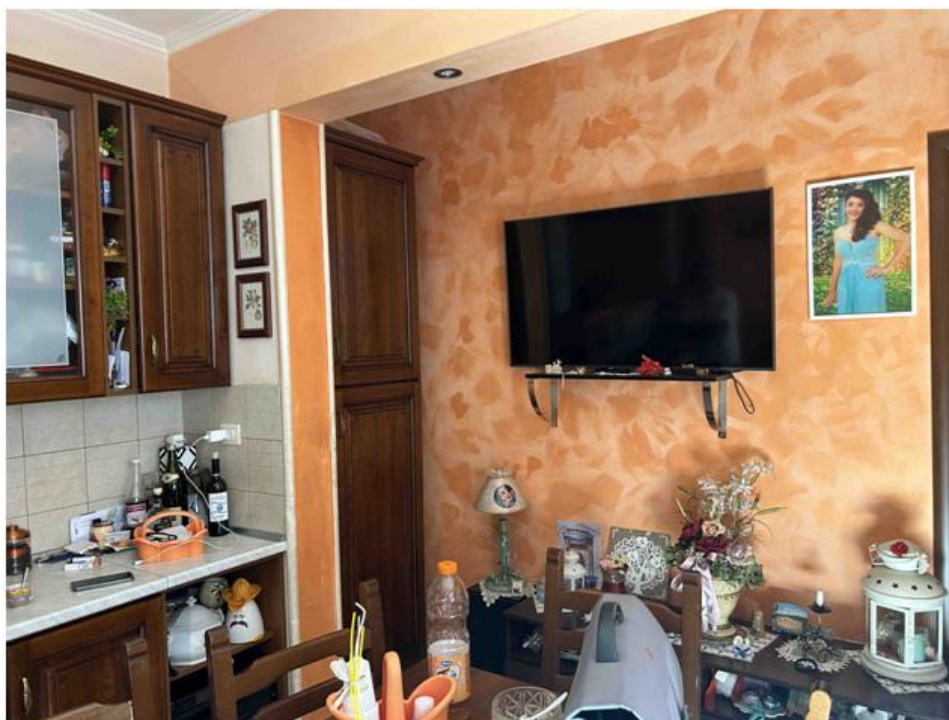
Foto n° 26 – Altra foto scattata nel vano cucina. Tutte le pareti sono intonacate, tinteggiate e rifinite con la tecnica dello spatolato. La parete della cucina è rivestita con piastrelle delle dimensioni di cm. 20x20 cm mentre la parte soprastante i mobili è tinteggiate con idropittura.

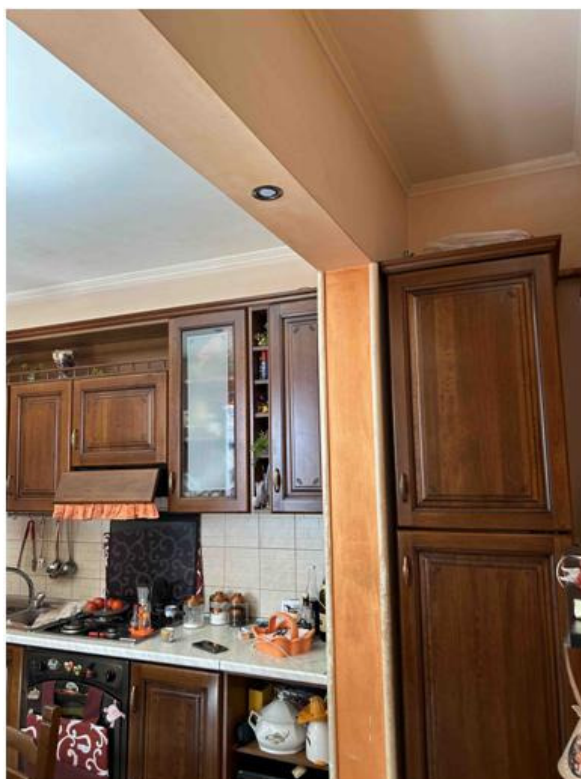
Foto n° 27 – Altra foto scattata nel vano cucina. La parete della cucina è rivestita con piastrelle delle dimensioni di cm. 20x20 cm mentre la parte soprastante i mobili è tinteggiata con idropittura.

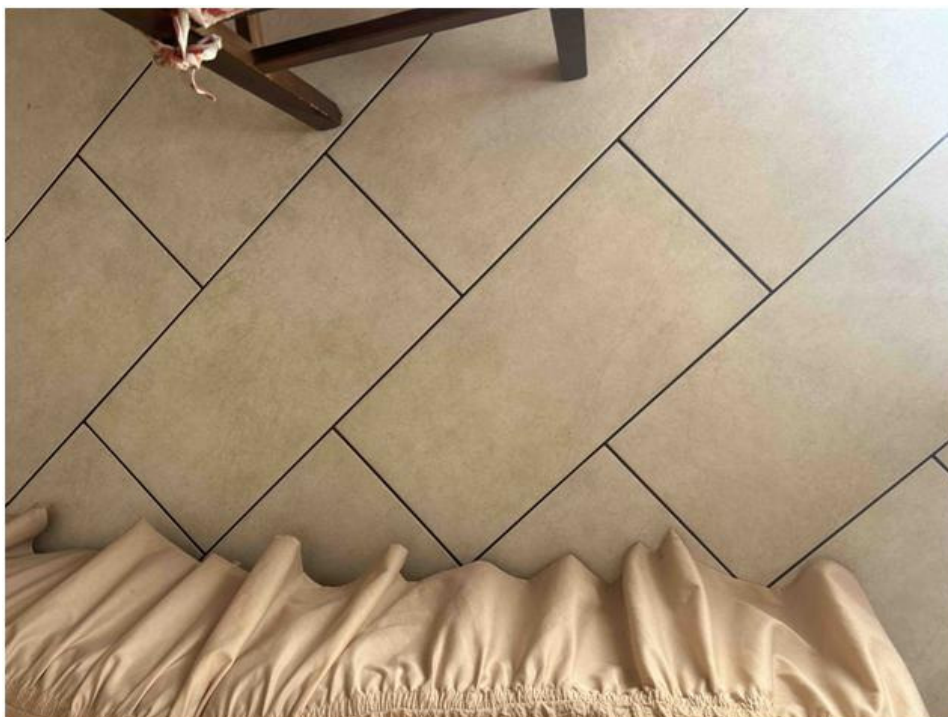
Foto n° 28 – Foto scattata alla pavimentazione del vano cucina realizzata in gres porcellanato. Ottime le condizioni.

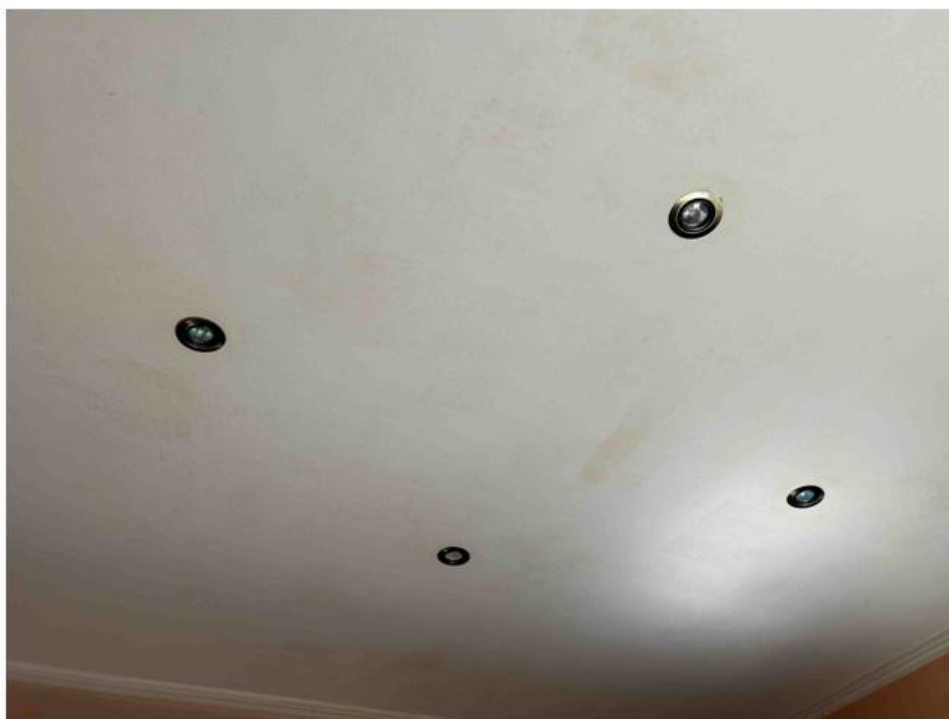
Foto n° 29 – Foto scattata al controsoffitto del vano cucina da cui si rilevano i faretti a led incassati (corpi illuminanti).

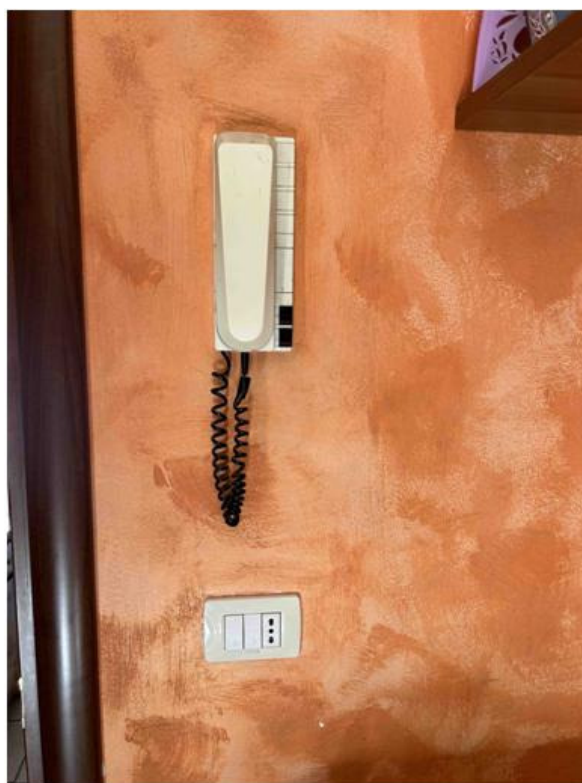
Foto n° 30 – Foto scattata ad uno degli interruttori elettrici del corpo illuminante della cucina ed al citofono interno. Buone le condizioni.

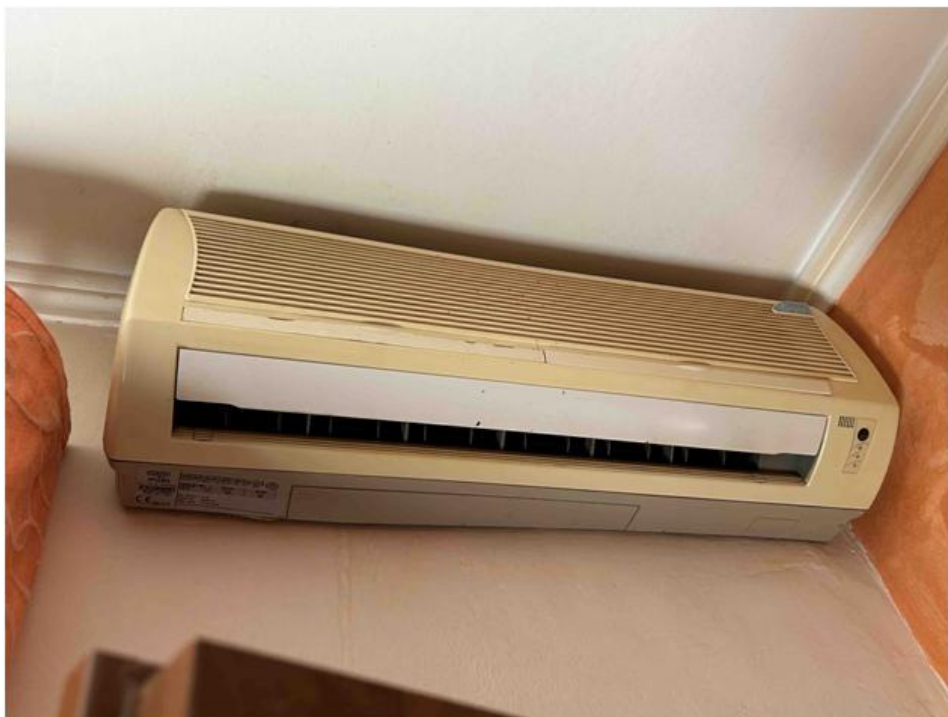
Foto n° 31 – Foto scattata al climatizzatore marca Argo installato nel vano cucina.

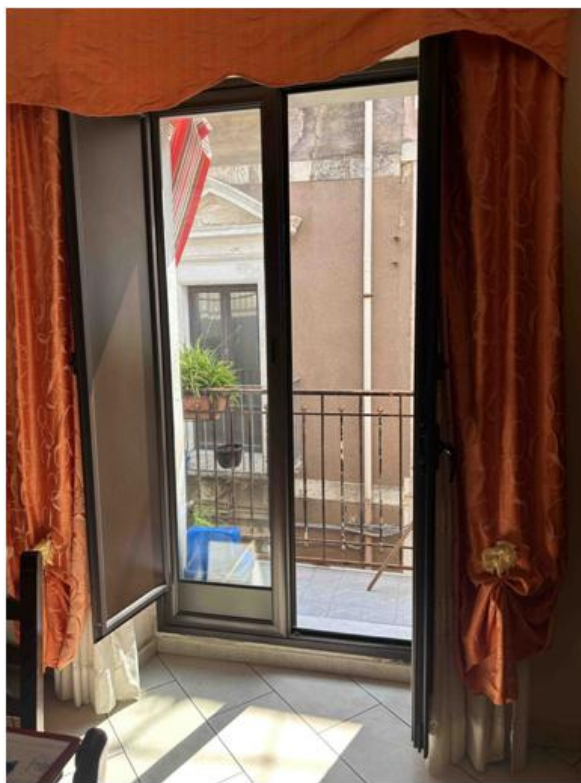
Foto n° 32 – Foto scattata all'infisso in alluminio pre-verniciato, dotato di scurette interne in alluminio.

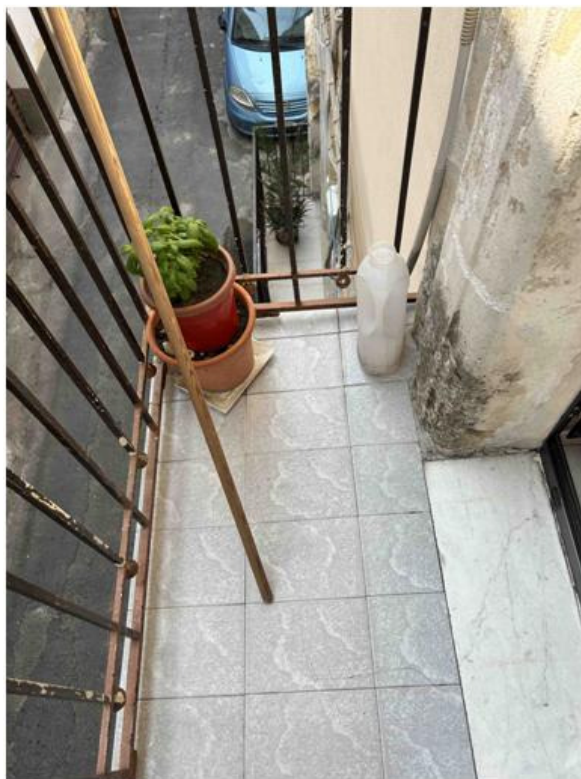
Foto n° 33 – Foto scattata al ballatoio esterno che consente l'affaccio su via Principessa di Piemonte. La ringhiera è in ferro pieno in buone condizioni mentre la pavimentazione è in gres porcellanato antiscivolo.

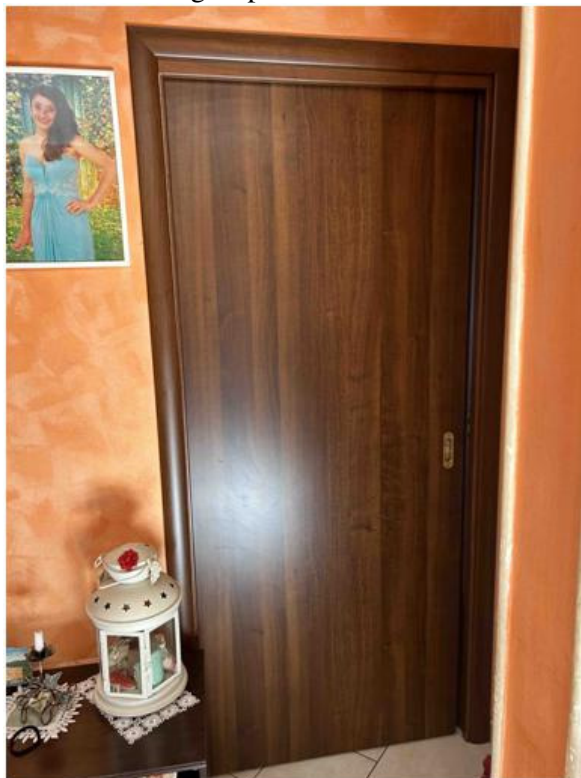
Foto n° 34 – Foto scattata alla porta in legno scorrevole che consente l'accesso dalla cucina al secondo vano. Ottime le condizioni.

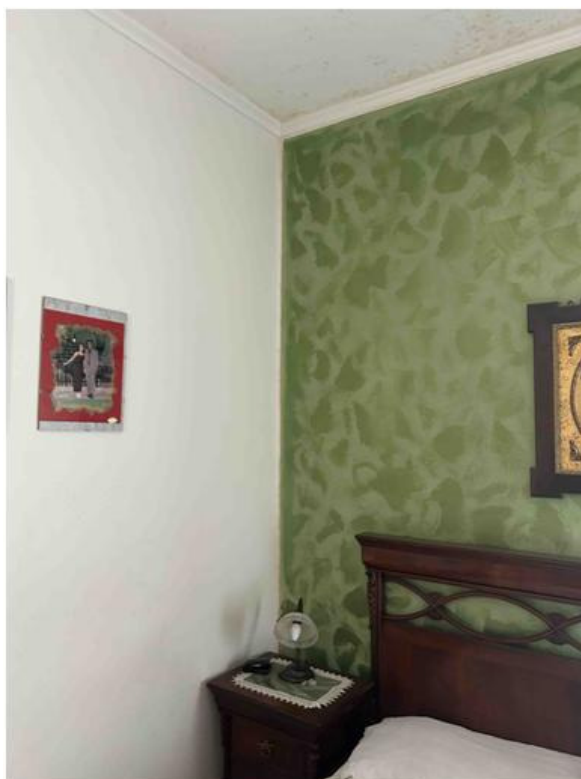
Foto n° 35 – Foto scattata nel vano adibito a camera da letto. Tutte le pareti sono intonacate e tinteggiate; alcune sono rifinite con la tecnica dello spatolato.

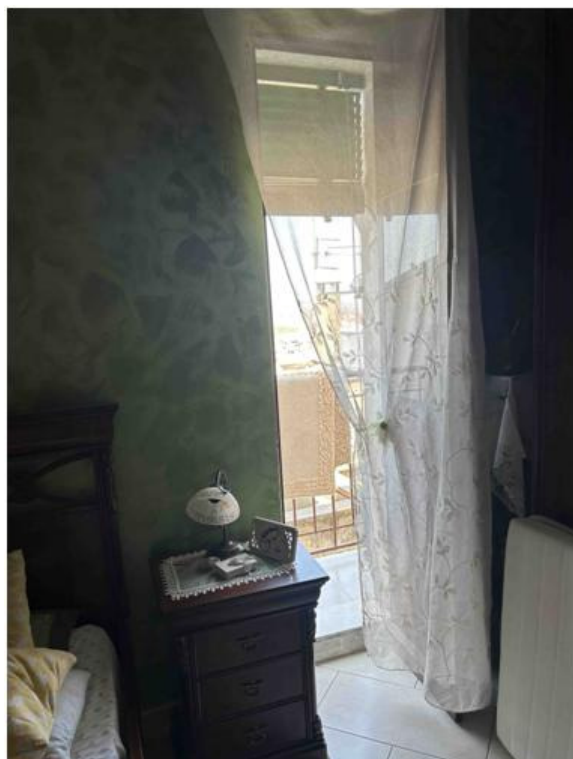
Foto n° 36 – Altra foto scattata nel vano adibito a camera. La parete è intonacata, tinteggiata e rifinita con la tecnica dello spatolato. E' presente un infisso in alluminio pre-verniciato ad una sola anta.

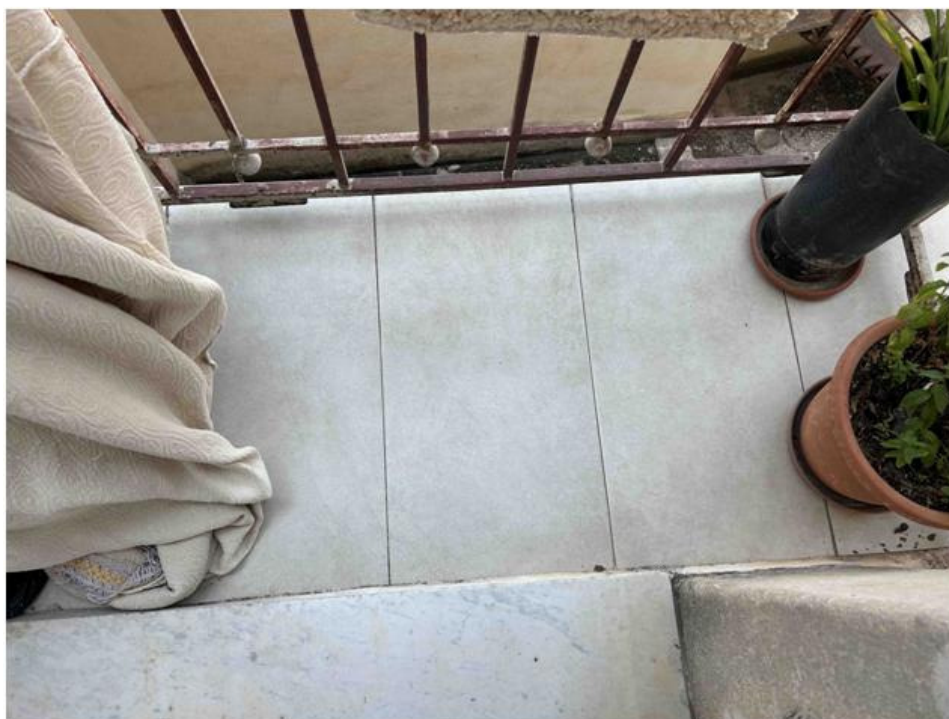
Foto n° 37 – Foto scattata al ballatoio esterno che consente l’affaccio su via Appennino. La ringhiera è in ferro pieno in buone condizioni mentre la pavimentazione è in gres porcellanato antiscivolo.

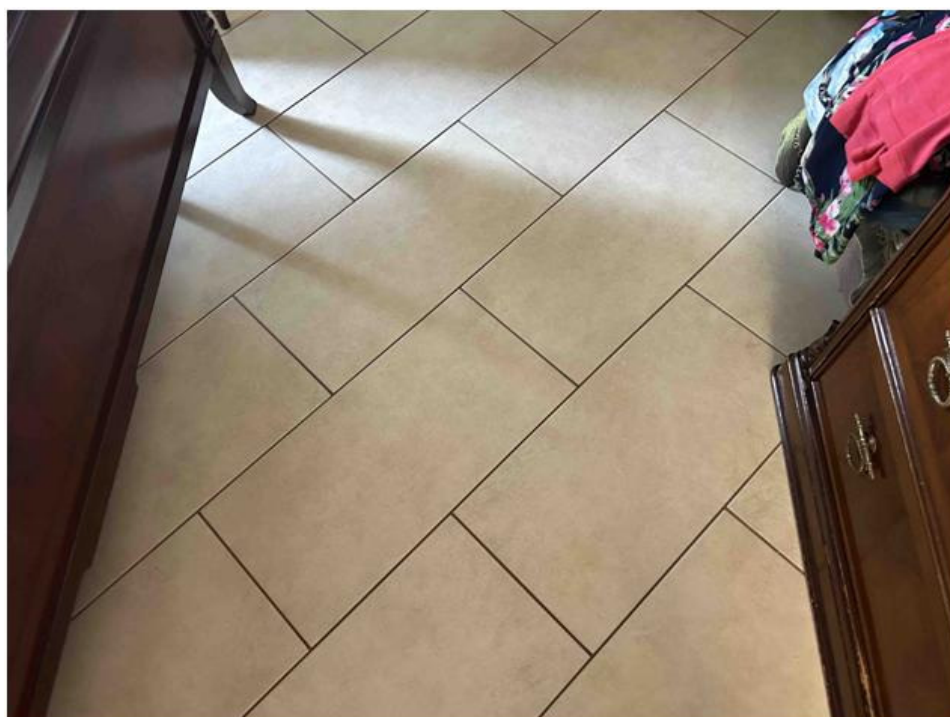
Foto n° 42 – Foto scattata alla pavimentazione in gres porcellanato collocata nella camera da letto. Ottime le condizioni

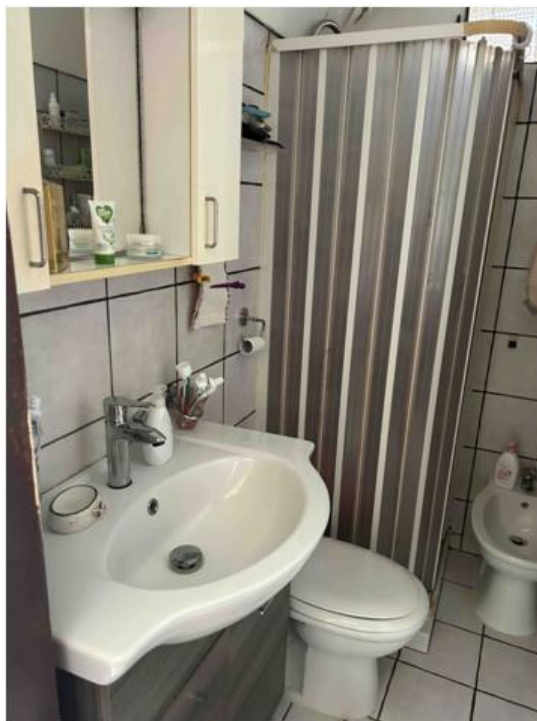
Foto n° 44 – Foto scattata al bagno del primo piano. La pavimentazione ed il rivestimento è stato realizzato con piastrelle in maiolica delle dimensioni di cm 20x20 cm.

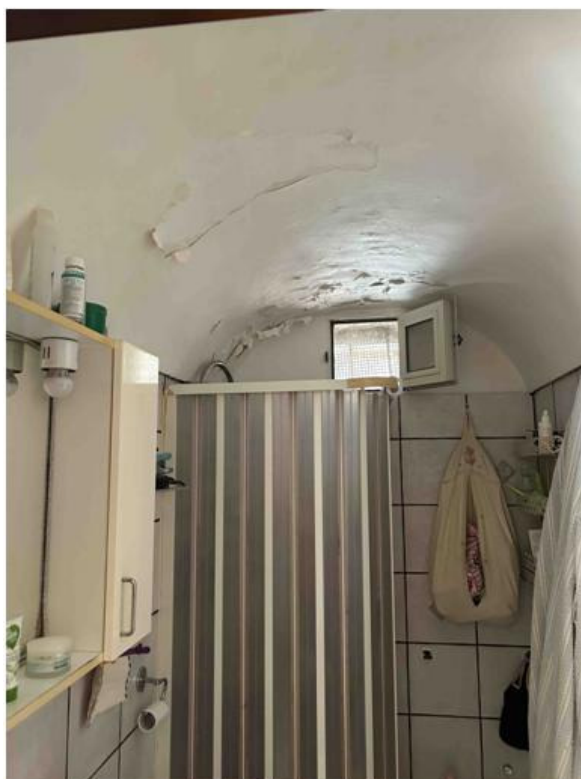
Foto n° 45 – Foto scattata nel bagno. E' presente un infisso di ridotte dimensioni che consente l'aerazione e l'illuminazione.

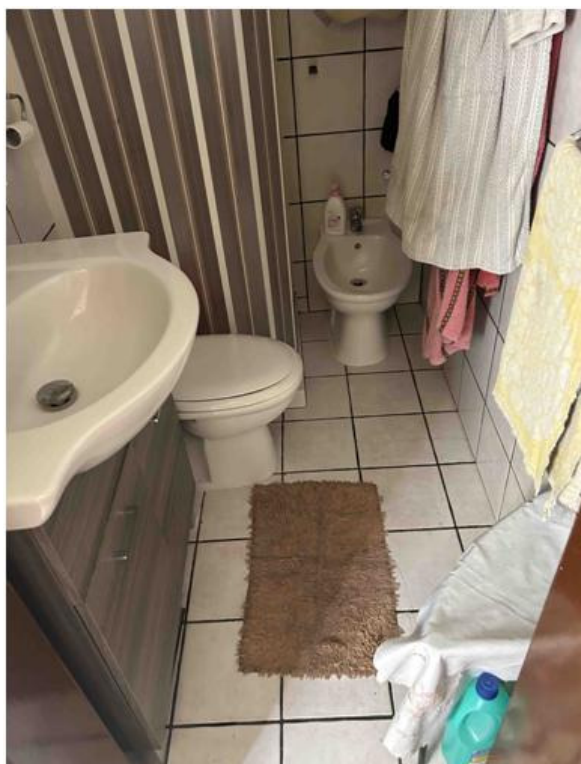
Foto n° 46 – Foto scattata nel bagno. Sono collocati un piatto doccia con relativo box in plastica, un lavabo con mobile, un vaso igienico ed un bidet, tutti di discreto livello e qualità.

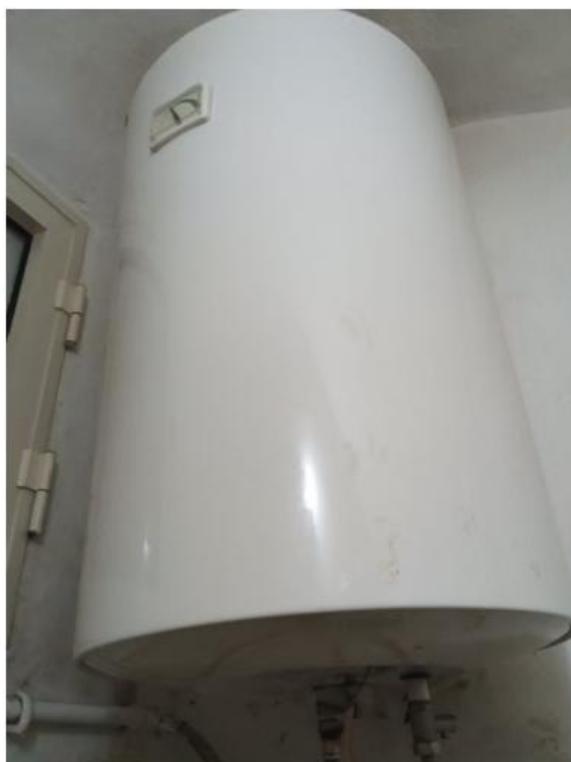
Foto n° 47 – Foto scattata allo scaldabagno da 80 litri ubicato nel locale sottostante.

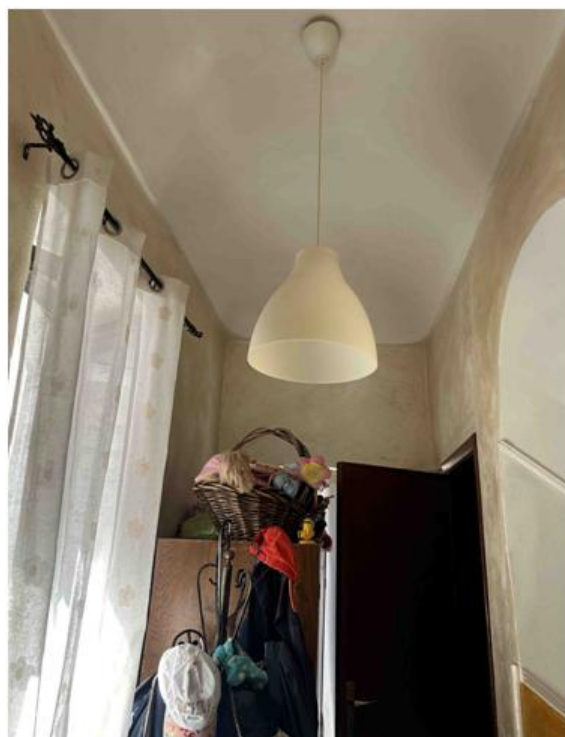
Foto n° 48 – Foto scattata nel pianerottolo del primo piano che consente l'accesso alle due camere del primo piano, al bagno ed alla scala di accesso al secondo piano. E' visibile un corpo illuminante con tubazione sottotraccia. Le pareti sono tutte intonacate, tinteggiate e rifinite con la tecnica dello spatolato.

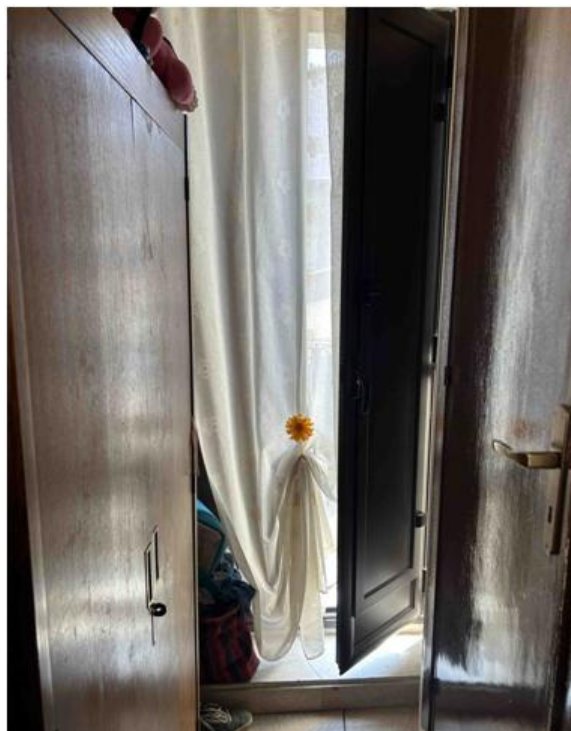
Foto n° 49 – Foto scattata all’infisso in alluminio pre-verniciato, dotato di scurette interne in alluminio. Sulla destra è visibile la porta che consente di accedere alla scala che conduce al secondo piano.

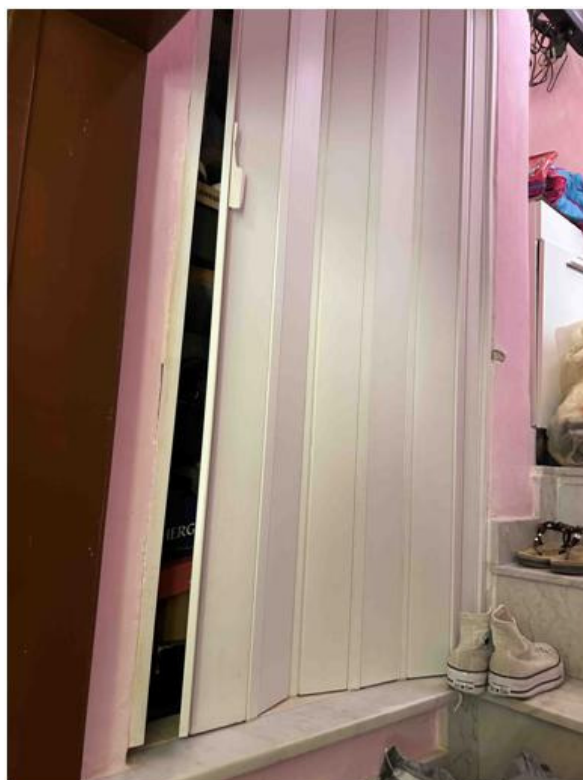
Foto n° 50 – Foto scattata nella scala che collega il primo piano con il secondo piano. E’ visibile un ripostiglio laterale dotato di porta a soffietto.

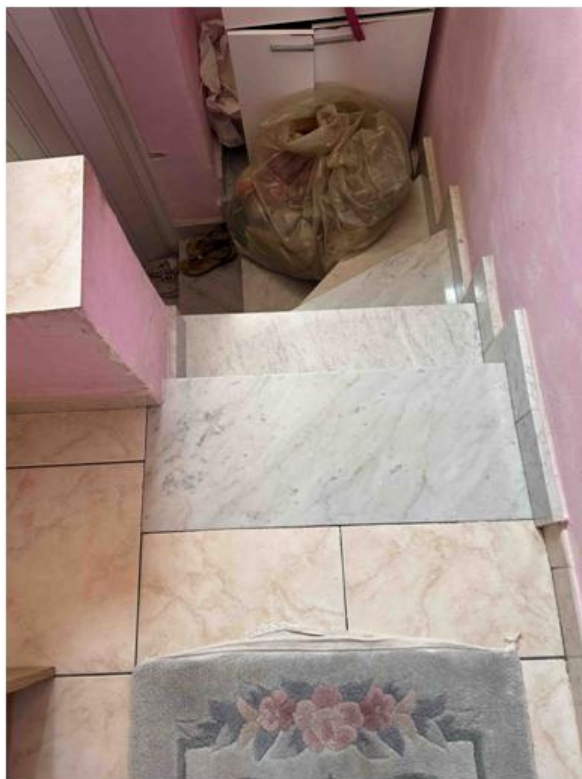
Foto n° 51 – Altra foto scattata nella scala che collega il primo piano con il secondo piano. Le pedate e le alzate della scala sono tutte rivestite con marmo.

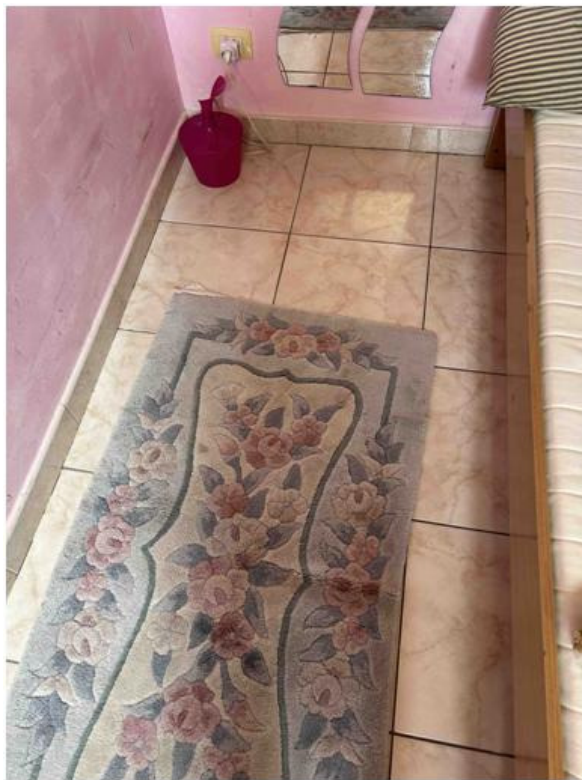
Foto n° 52 – Foto scattata alla pavimentazione in gres porcellanato collocata nel vano del secondo piano. Ottime le condizioni.

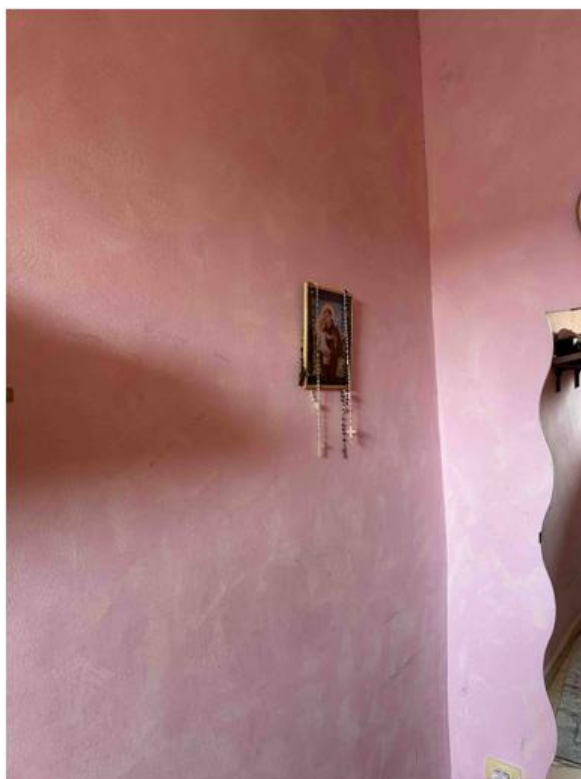
Foto n° 53 – Le pareti del secondo piano sono tutte intonacate, tinteggiate e rifinite con la tecnica dello spatolato.

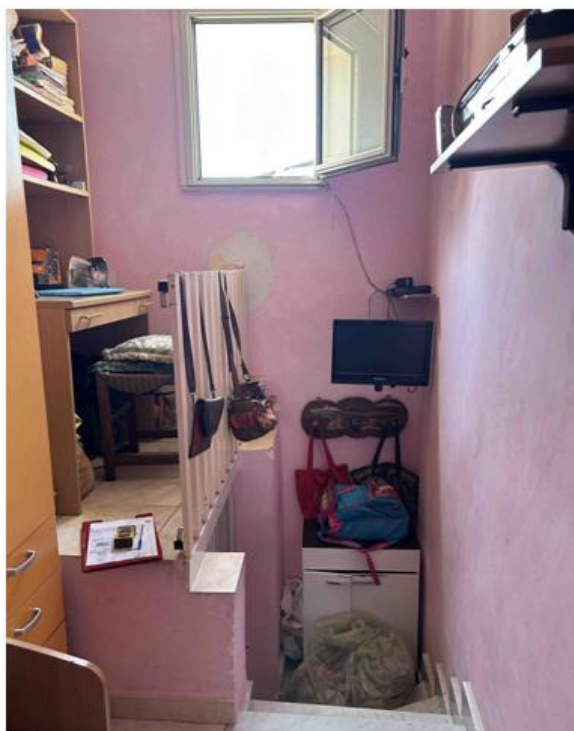
Foto n° 55 – Altra foto scattata alle pareti del secondo piano che risultano intonacate, tinteggiate e rifinite con la tecnica dello spatolato. E' presente un infisso in alluminio preverniciato che consente l'illuminazione e l'aerazione del vano.

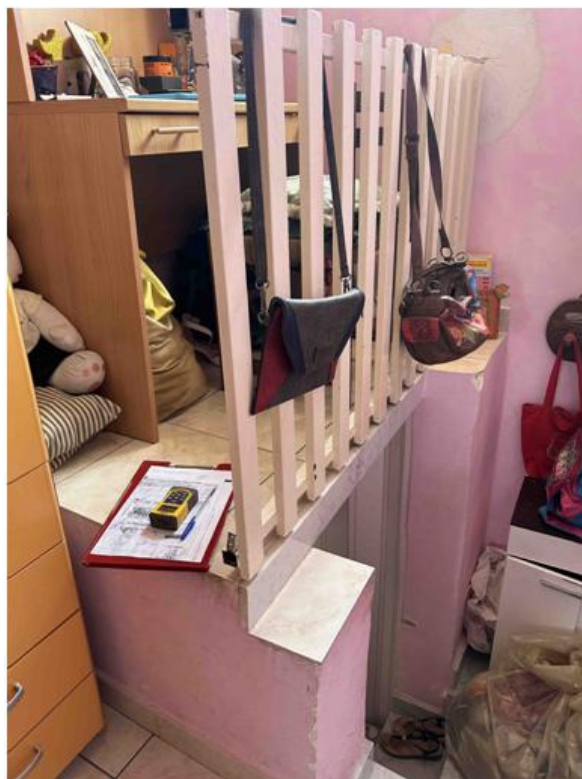
Foto n° 56 – Altra foto scattata alle pareti del secondo piano e/o della scala ed alla porzione di solaio che è stato realizzato sopra il vano scala che risulta pavimentato e tinteggiato.
