# TRIBUNALE DI VELLETRI

ESECUZIONE IMMOBILIARE

**N.r.g.e.i. 267/2023**

## RELAZIONE DI CONSULENZA TECNICA DI STIMA

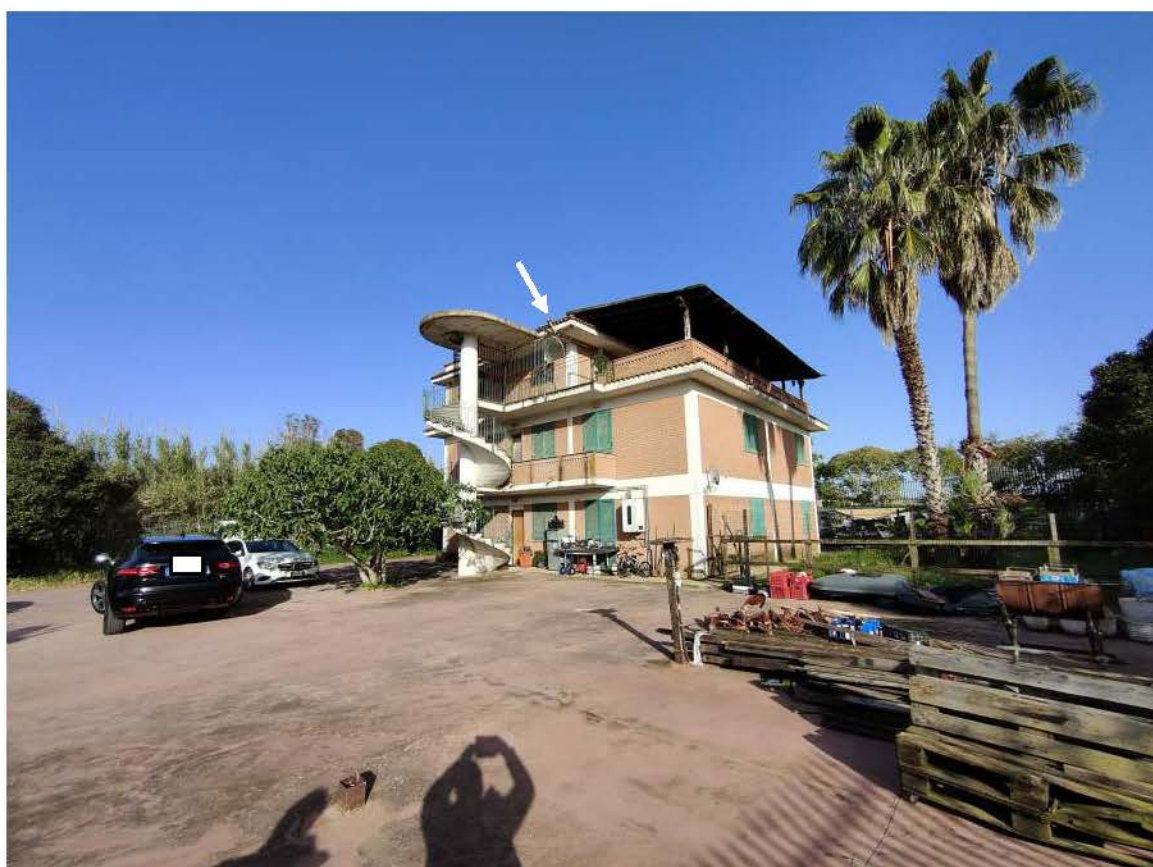
Sopra e sotto: vedute del due lati contigui del fabbricato verso il cancello di ingresso all'area. La freccia rossa indica patologie degenerative del calcestruzzo armato delle strutture (Foto Ticconi, aprile 2024)

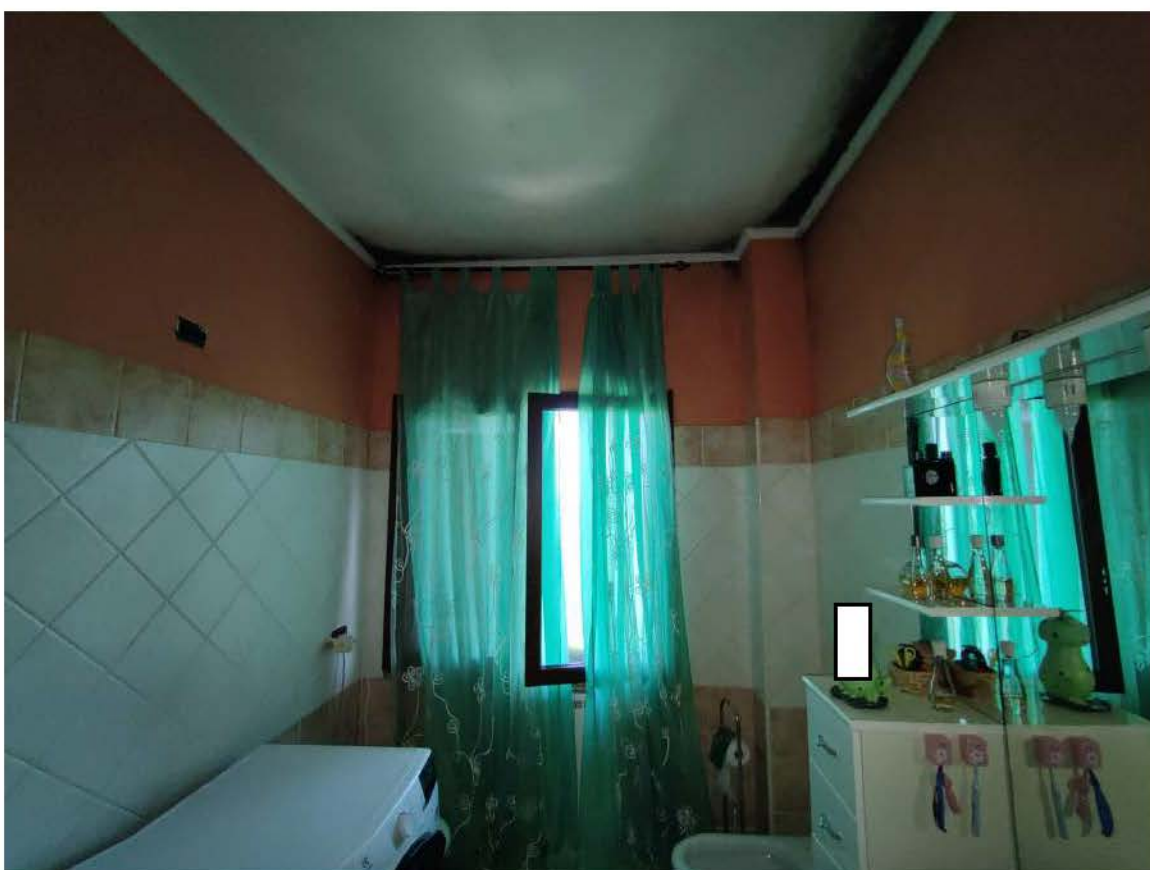
Sopra e sotto: l'U.I. in esecuzione presenta all'interno diffuse problematiche di condensa all'intradosso dei solai e, in particolare nelle zone all'intersezione con le pareti verticali e gli spigoli (Foto Ticconi, aprile 2024)
