**TRIBUNALE DI SCIACCA**  
**Ufficio ESECUZIONI IMMOBILIARI**  
**Esecuzione Immobiliare R.G.Es. 7/2022**

**PERIZIA DI STIMA IMMOBILIARE**  
**LOTTO N. 1**

**Piena proprietà di un complesso immobiliare adibito ad attività commerciale di ristorazione  
sito in via Stazione San Marco sn, nella C.da San Marco nel comune di Sciacca costituito da:**

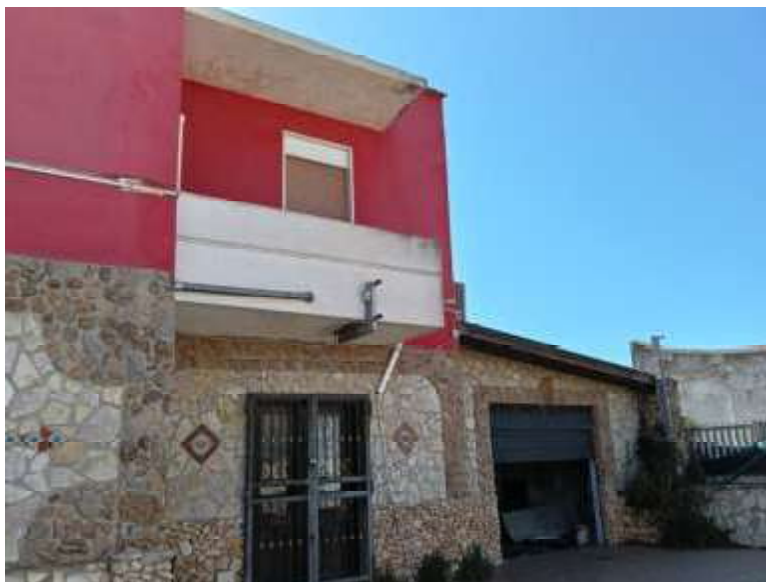
**Foto n. 18 – Esterno magazzino**

**Condizioni di manutenzione dell'immobile e degli impianti:** L'impianto elettrico è fuori traccia. All'interno l'immobile risulta essere in un mediocre stato di conservazione con la presenza di infiltrazioni meteoriche in corrispondenza di alcune zone della copertura in legno che hanno causato ammaloramenti di alcune travi e di alcune porzioni del tavolato in legno.

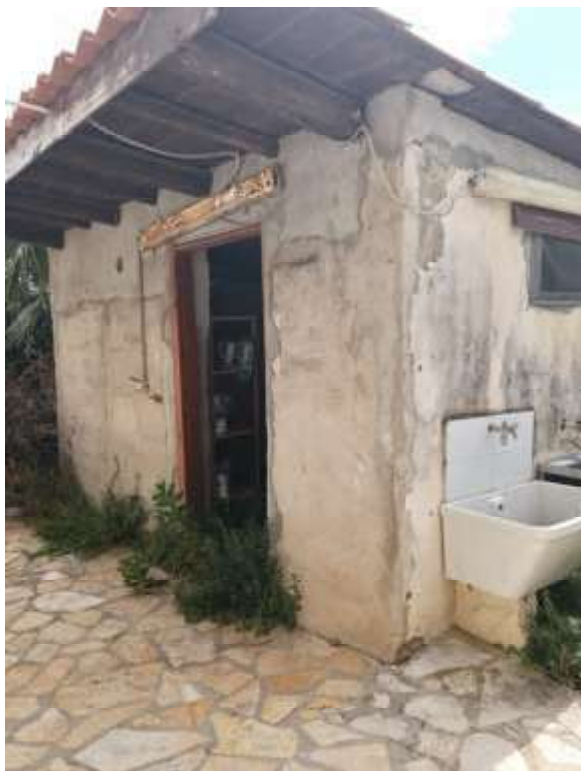
**Foto n. 21 – Esterno magazzino**

**Condizioni di manutenzione dell'immobile e degli impianti:** L'impianto elettrico è fuori traccia. All'interno l'immobile risulta essere in un mediocre stato di conservazione con la presenza di infiltrazioni meteoriche in corrispondenza di alcune porzioni della copertura.
